# 当社工事による下水管損傷に係る影響調査の結果について

2026年1月9日  
東京電力パワーグリッド株式会社

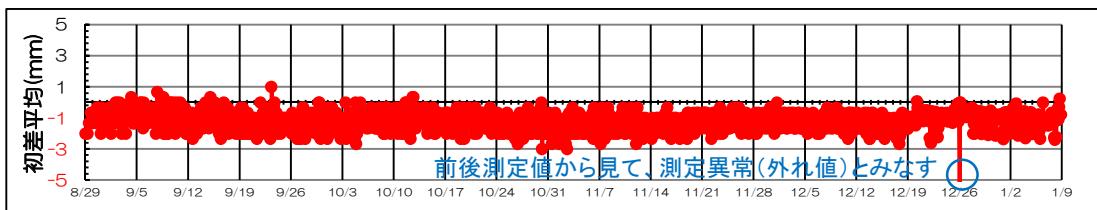
#### 【観測地点のうち、東電シールド先端部に最も近いデータ】

<結果>現時点において、道路面の高さの変動（初期値との差）は僅かであり、計測開始からの全体を見ても下がり続ける傾向はなく、路面の沈下は確認されていません。

初期値(2月17日計測) TP(東京湾中等水位を基準とした地盤高さ)=92.227m  
最新値(1月9日7時計測) TP=92.226m  
初期値との差 -0.001m (-1mm)

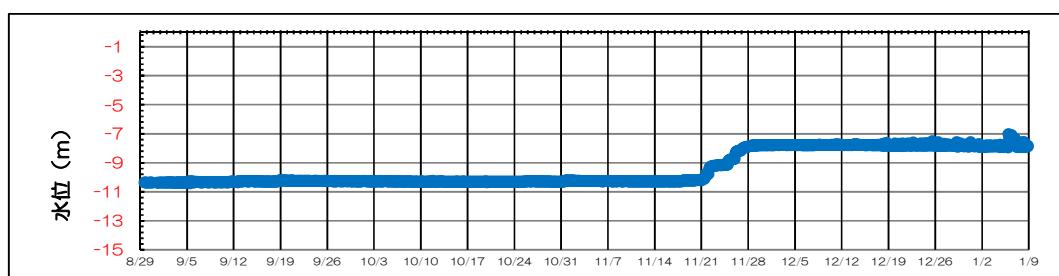
#### 【観測地点のうち、東電シールド先端部に最も近いデータ】

<結果>地下水位の高さ（初期値との差）が約 2.5m 上昇したことを確認しました。これは損傷部からの地下水流入を防止する注入作業を実施した効果が現れたものです。

初期値(8月30日計測) 道路表面から 10.38m 下部に水面を確認  
最新値(1月9日7時計測) 道路表面から 7.88m 下部に水面を確認  
初期値との差 +2.50m (+2500mm)

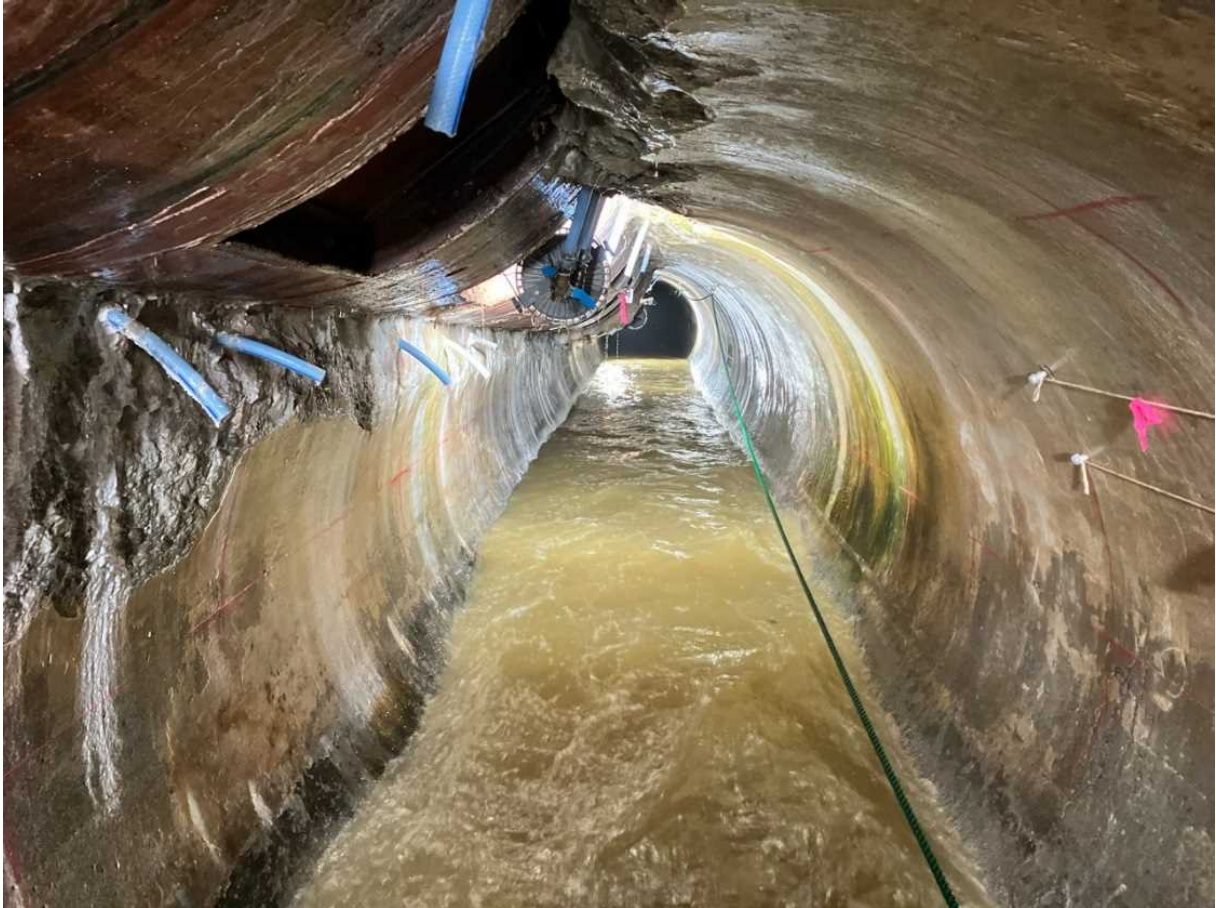
## 下水管内部カメラ点検結果 (1月8日調査時のカメラ映像)

<結果>撮影した写真・動画を確認した結果、下水管内の水位および損傷状況の変化、懸濁した地下水の流入や土砂の流入は確認されておりません。

9月2日の調査（神奈川県に実施していただいた緊急点検時）と比較し、下水管内の水位および損傷状況の変化は確認されておりません。
