当社工事による下水管損傷に係る影響調査の結果について

2026年2月27日

東京電力パワーグリッド株式会社

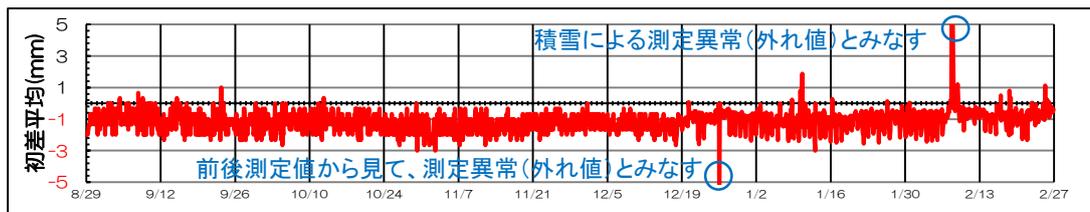
<結果>現時点において、道路面の高さの変動（初期値との差）は僅かであり、計測開始からの全体を見ても下がり続ける傾向はなく、路面の沈下は確認されていません。

【観測地点のうち、東電シールド先端部に最も近いデータ】

初期値(2025年2月17日計測) TP(東京湾中等水位を基準とした地盤高さ)=92.227m

最新値(2026年2月27日7時計測) TP=92.227m

初期値との差 ±-0.000m (±0mm)

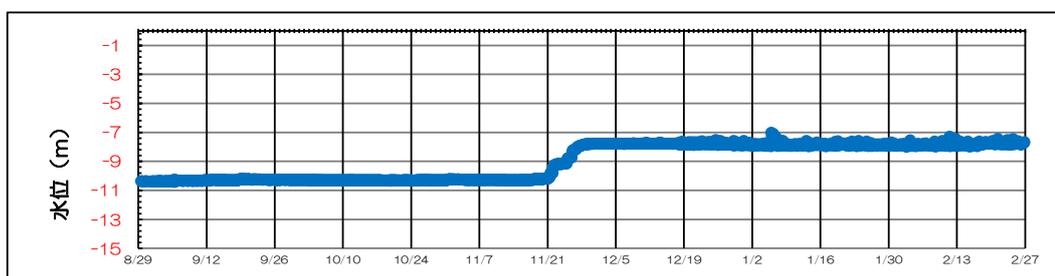
<結果>地下水位の高さ（初期値との差）が約 2.7m 上昇したことを確認しました。これは損傷部からの地下水流入を防止する注入作業を実施した効果が現れたものです。

【観測地点のうち、東電シールド先端部に最も近いデータ】

初期値(2025年8月30日計測) 道路表面から 10.38m 下部に水面を確認

最新値(2026年2月27日7時計測) 道路表面から 7.69m 下部に水面を確認

初期値との差 +2.69m (+2690mm)

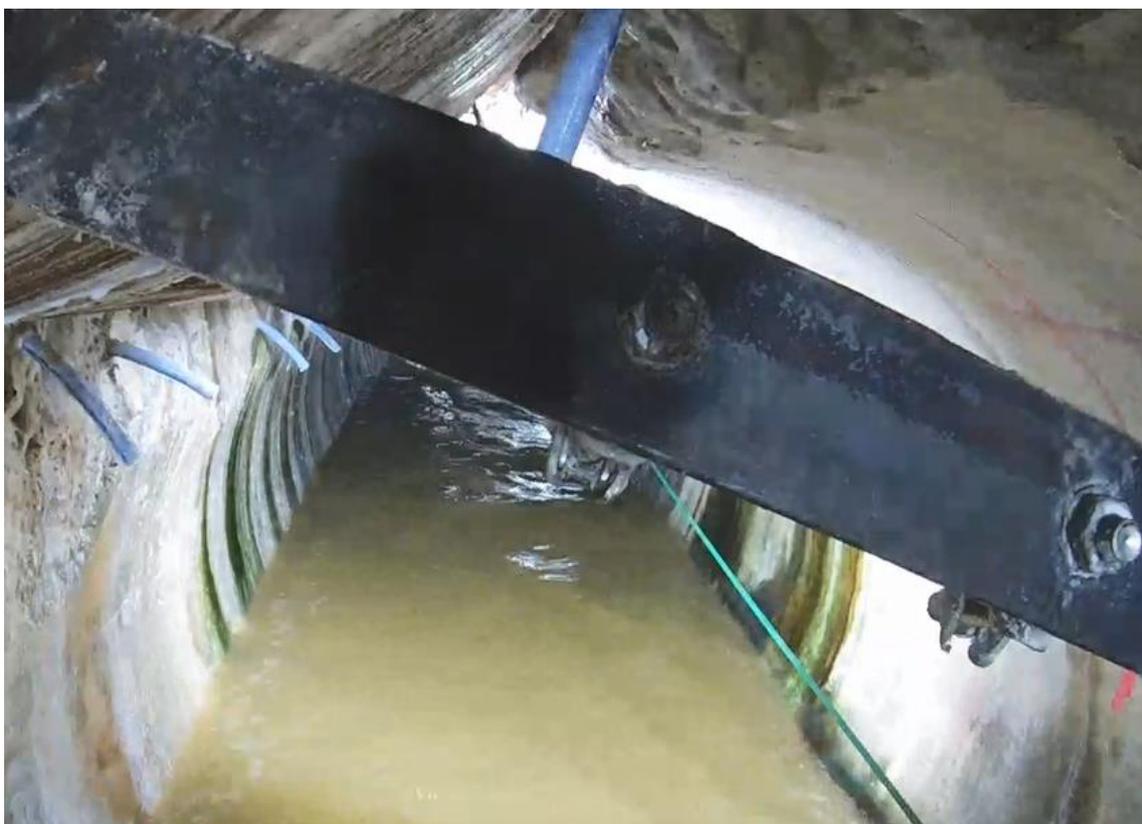
下水管内部カメラ点検結果 (2月26日調査時のカメラ映像)

<結果>撮影した写真・動画を確認した結果、下水管内の水位および損傷状況の変化、懸濁した地下水の流入や土砂の流入は確認されておりません。

2025年9月2日の調査（神奈川県に実施していただいた緊急点検時）と比較し、下水管内の水位および損傷状況の変化は確認されておりません。

(写真に支持材が写っておりますが、現在実施している止水作業に伴うものです。)
