柏崎刈羽原子力発電所1号機
非常用ディーゼル発電機（B）の
過給機軸固着について
【概要版】

2019年3月5日

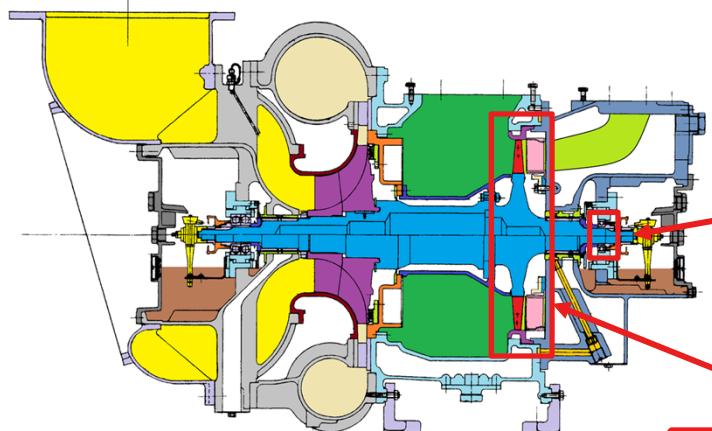
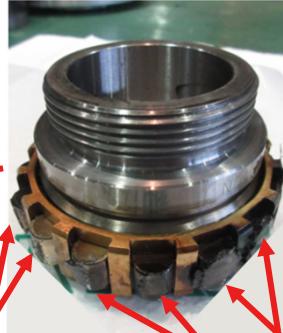
- ✓ 2018年10月より、軸が固着した過給機を工場に持ち出し、詳細調査を実施。
- ✓ その結果、「タービンブレード」や「レーシングワイヤ」、「ベアリング」が比較的大きく損傷していることを確認。

タービンブレード1枚が付け根部より破損

止端部折損

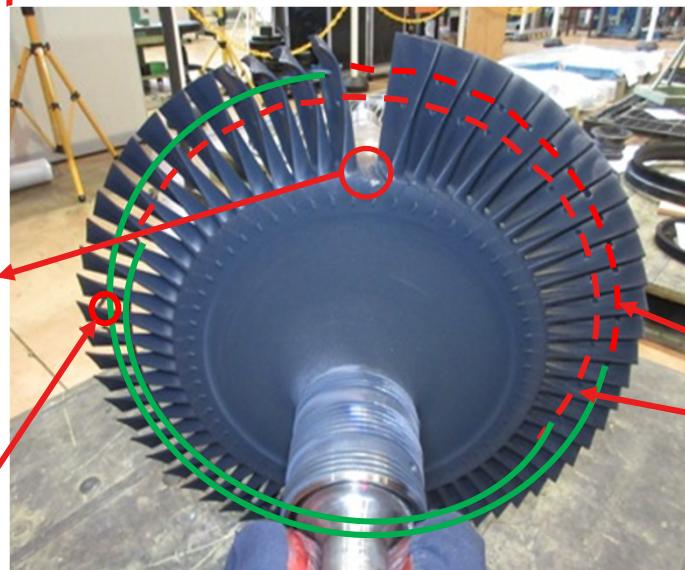
レーシングワイヤ
タービンブレードの翼振動を低減させるために装着している部品。レーシングワイヤは内周・外周共にワイヤで一周させている。

外周レーシングワイヤ
赤色点線部が脱落、緑色部は残存部位

内周レーシングワイヤ
赤色点線部が脱落、緑色部は残存部位

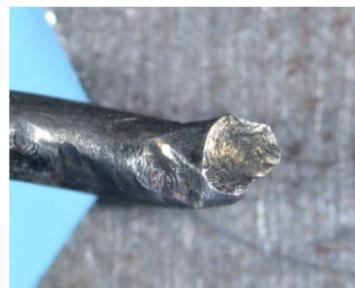
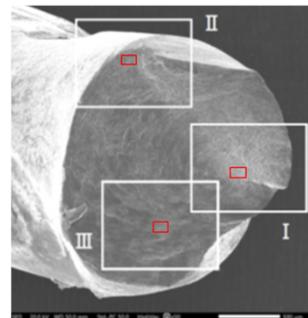
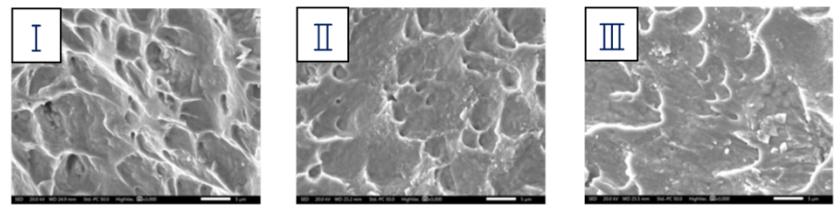
レーシングワイヤ破断面外観

- ✓ R側過給機において「タービンブレード」、「レーシングワイヤ」および「ベアリング」について、いずれの事象が起点部位であるかを考察。
- ✓ 破断面のSEM観察を行った結果、タービンブレードは事象の進展に一定の時間を要する疲労破壊の様相を確認したことから、起点部位と特定。
- ✓ レーシングワイヤは瞬間的なせん断応力による破壊であることと、ベアリングは瞬間的な衝撃荷重による損傷であることが確認されたことから、従属的な事象と判断。

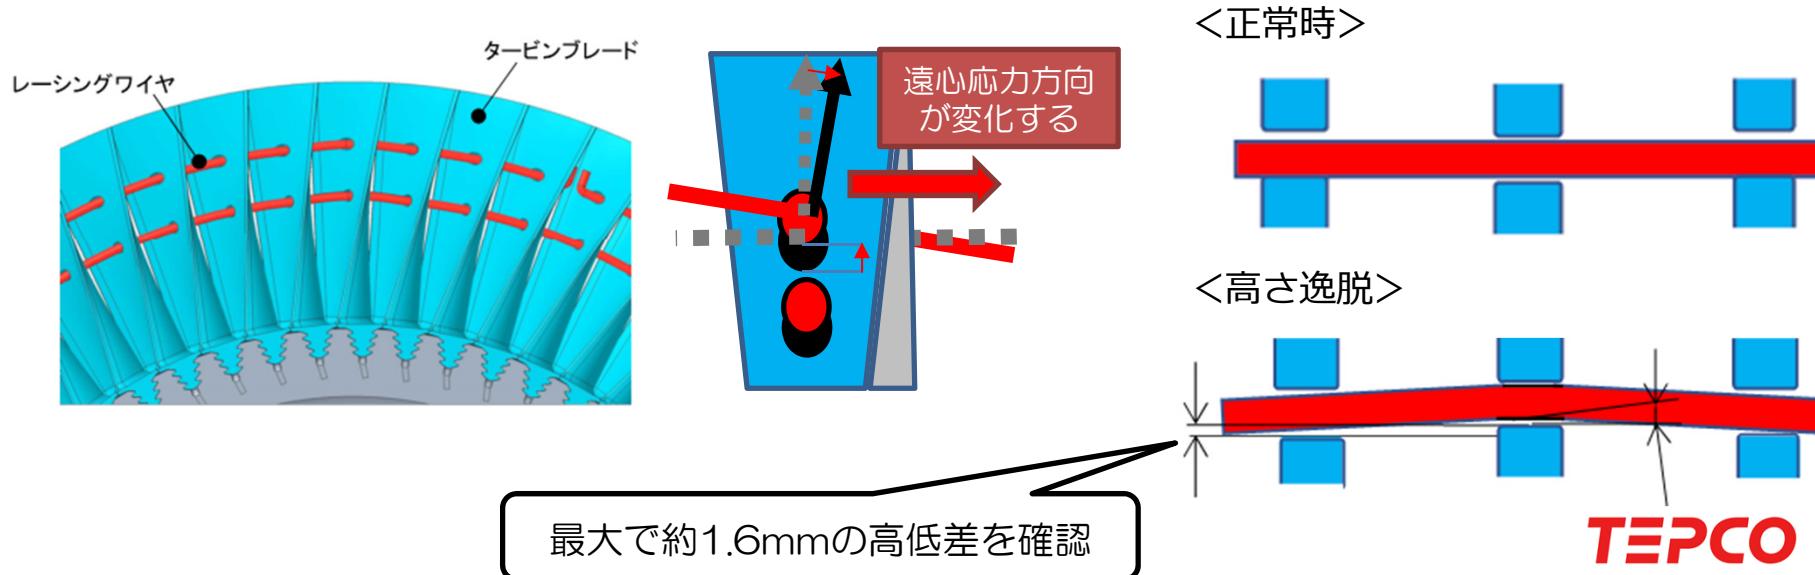
① タービンブレードレーシングワイヤ孔の高さ逸脱

- ✓ レーシングワイヤ孔高さが部分的に設計値を逸脱すると、隣接するタービンブレード間を貫通しているレーシングワイヤが傾くことで、ファツリー部くびれ部の応力を高め、き裂発生の要因となる可能性がある。
- ✓ そのため、レーシングワイヤ孔の現品計測を実施した結果、レーシングワイヤ孔高さについて基準値を逸脱し隣接するタービンブレードとの高低差が大きい箇所があることを確認した。
- ✓ レーシングワイヤ孔高さの基準値逸脱の原因を調査した結果、製造時の孔加工不良である可能性が高いことを確認した。

レーシングワイヤ孔加工時の検査にて、レーシングワイヤ孔の高さが設計要求値以内であることを作業要領書に定め確認することとする。

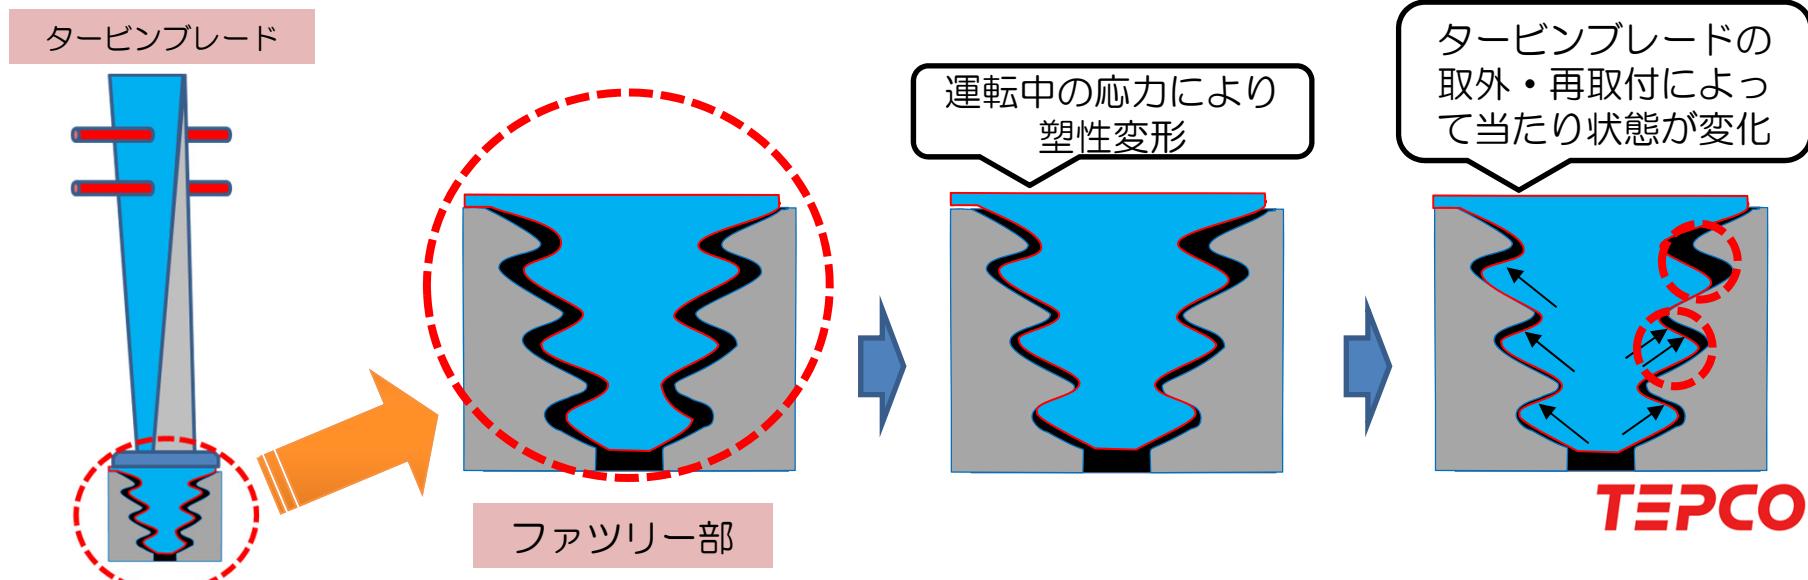
② 変形したタービンブレードの再利用

- ✓ タービンブレードファツリーアー部が変形し、ファツリーアー部間の隙間が減少することで、ファツリーアー部間の応力が増大する可能性がある。
- ✓ そのため、タービンブレードファツリーアー部の三次元計測による寸法測定を実施したところ、一部のタービンブレードファツリーアー部の寸法が設計値を逸脱していることを確認した。
- ✓ タービンブレードファツリーアー部の変形の要因は、運転に伴う熱応力、排気圧力及び遠心力による応力を受けることにより塑性変形※が発生することによるものである。
- ✓ また、当該D/Gにおいては、過去にタービンブレードの取外・再取付を実施している。これは、柏崎刈羽原子力発電所2号機において発生したD/G(A)過給機(L側)の不具合に伴う水平展開として、レーシングワイヤ孔再加工をする際に行われたものである。
- ✓ 当時、既にタービンブレードファツリーアー部の塑性変形が発生した状態で、タービンブレードを再利用したことにより、ファツリーアー部の当たり状態が変化した可能性があり、ファツリーアー部への更なる応力集中の要因となった可能性が考えられる。

ファツリーパー部の経時的な変化およびタービンブレード取外し取付に伴う当たり面の変化を考慮し、不適合等によりタービンブレードの取外しが必要となった場合は、タービンブレードを再利用しないこととする。

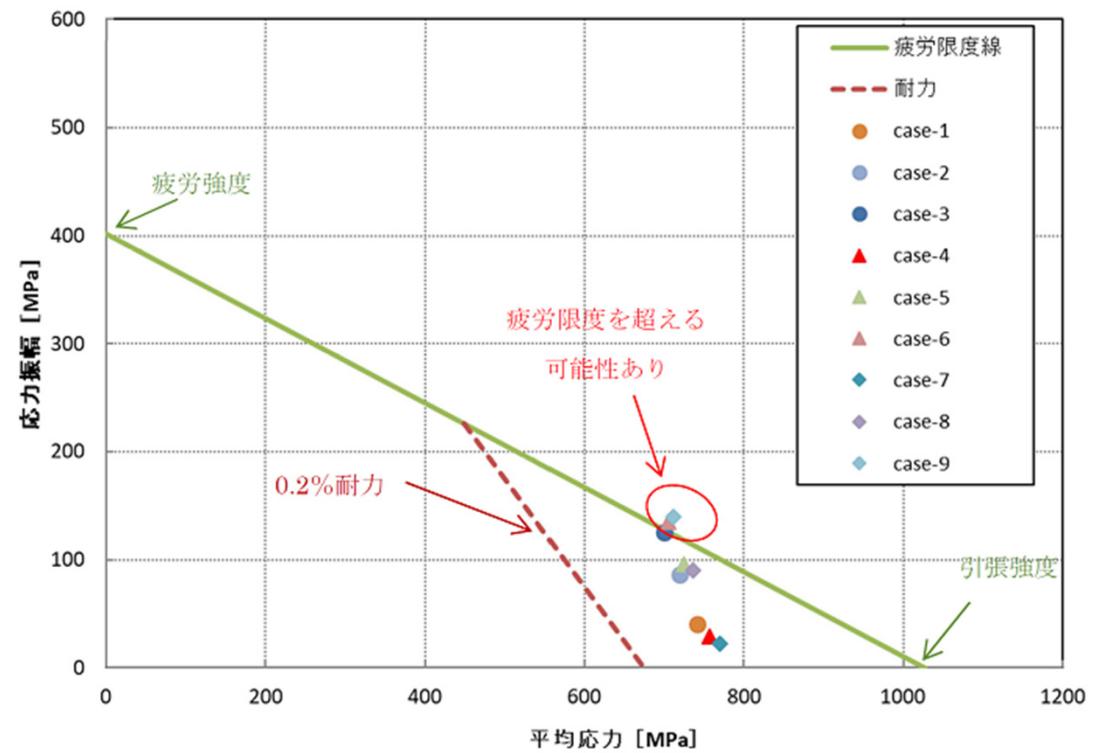
ファツリ一部 疲労評価

- ✓ タービンブレードレーシングワイヤ孔の高さ逸脱と、ファツリ一部の変形が発生した状況を模擬した応力解析を実施した結果、タービンブレードファツリ一部の背面側に掛かる応力が設計値を上回り、疲労限度に達することを確認した。
- ✓ なお、タービンブレードレーシングワイヤ孔の高さ逸脱と、ファツリ一部の変形のそれぞれの事象単独による応力解析結果では、疲労限度には到達しないことを確認した。

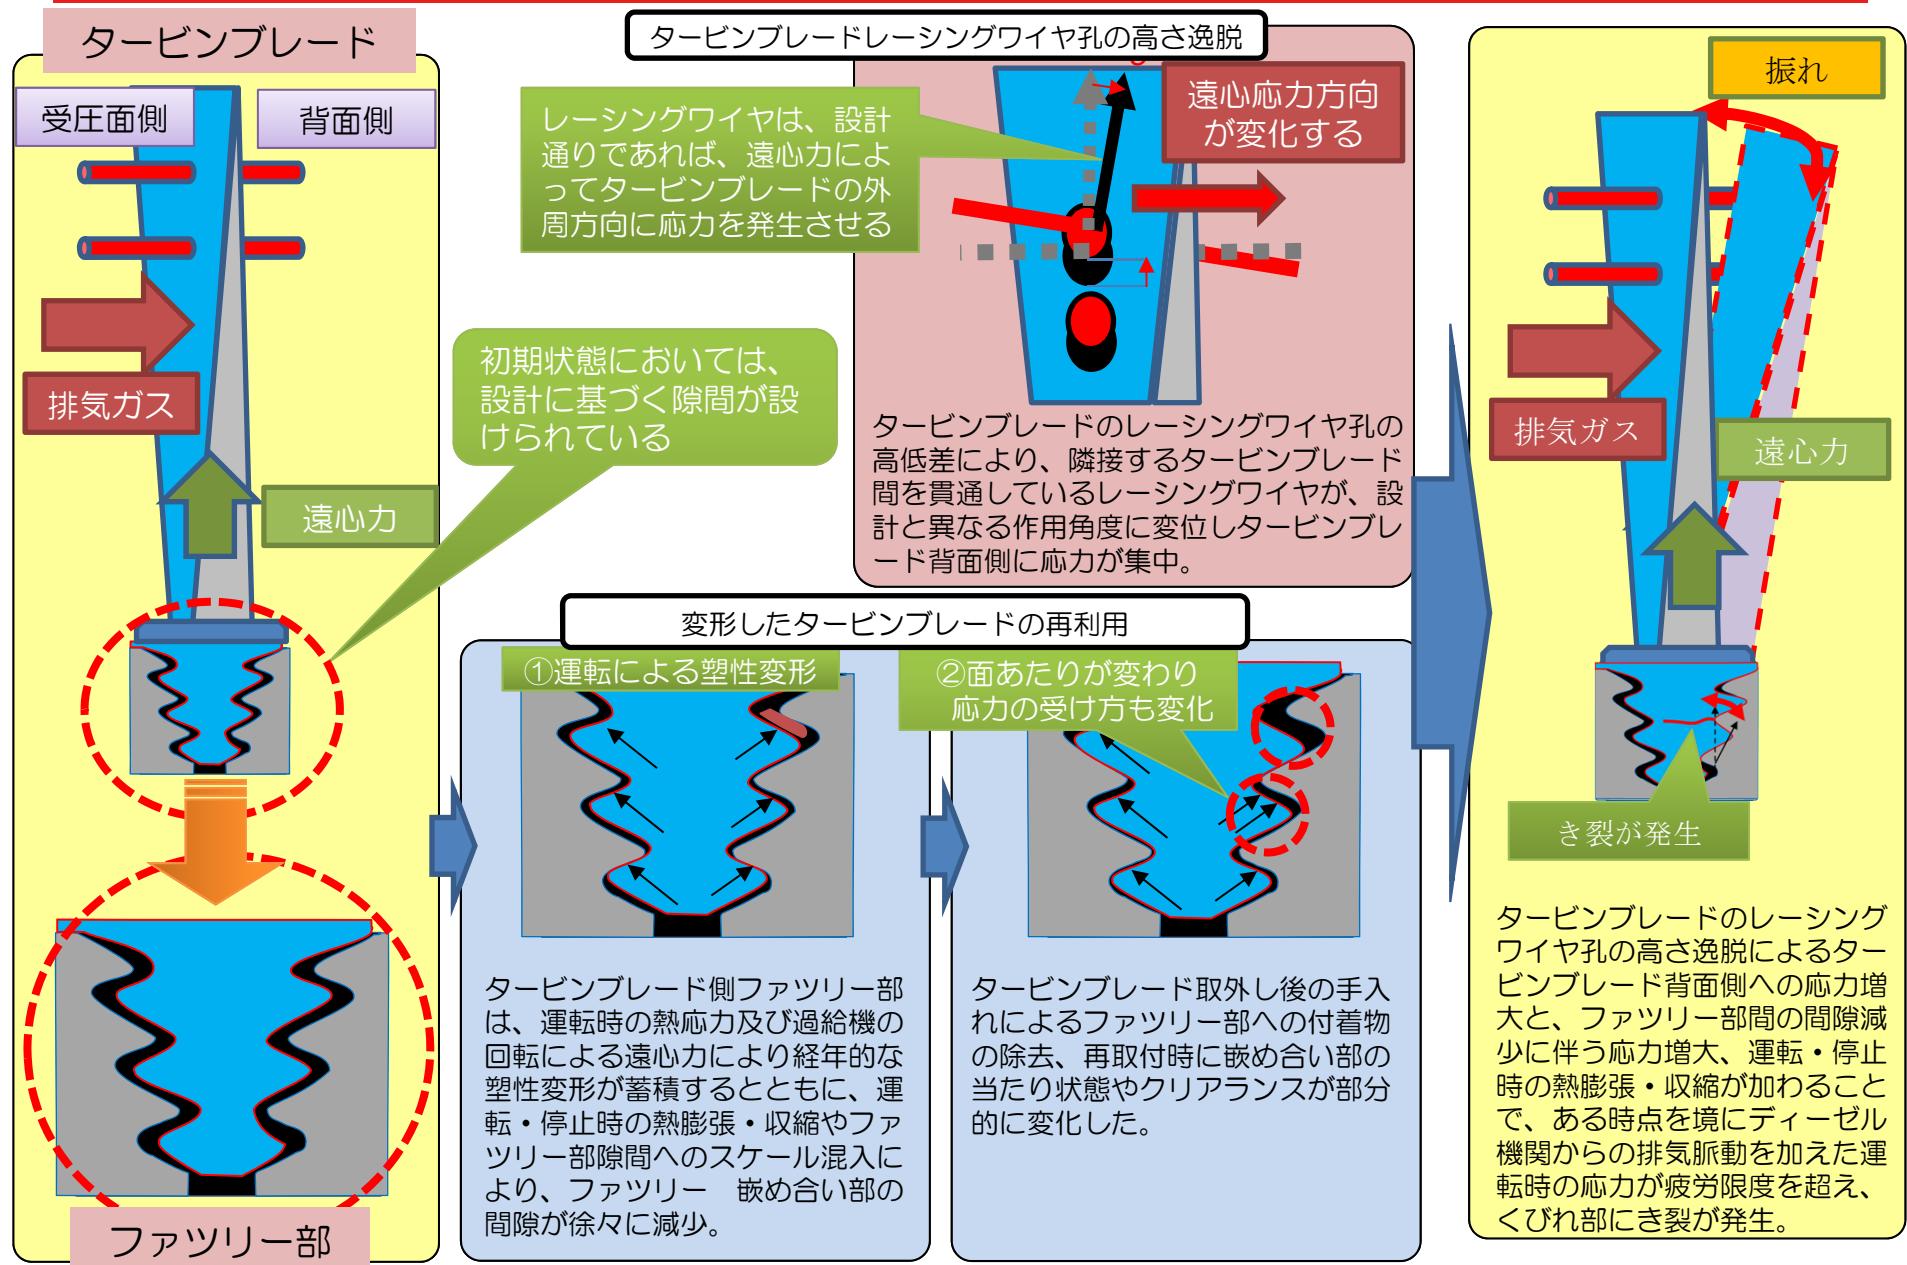
5. タービンブレード破損の推定メカニズム

順序	発生事象
①	タービンブレードレーシングワイヤ孔の高さ逸脱と、運転時の応力に伴う塑性変形の影響により、R側過給機のタービンブレード1枚が疲労限度超過により割れが発生し、き裂が進展し、ファツリー部より延性破壊により折損。
②	折損したタービンブレードは、レーシングワイヤを切断し、外周方向に引き出しながら、6時方向で隣接するタービンブレードとシュラウドリングの間に入り込み、同時にノズルリングとも接触。
③	タービンブレードが折損したことにより、ロータシャフトはアンバランスにより振動が増加しラジアル方向（軸に対して直角の方向）の変位増加。
④	ロータシャフト屈曲、アンバランス等の要因により軸が振れまわり、回転体とケーシング側が強く接触。
⑤	キックバック現象によりシャフトが3時方向に急負荷し、ベアリングロータと保持器を潰し、完全軸固着。
