# 発電用原子炉施設故障等報告書

令和 3年 9月 7日

東京電力ホールディングス株式会社

<p>件名</p>	<p>福島第一原子力発電所 一時保管エリアにおける核燃料物質等の漏えい事象について</p>
<p>事象発生の日時</p>	<p>令和3年3月25日 18時25分 (福島第一規則第18条第11号に該当すると判断した日時) 令和3年5月20日 13時15分 (福島第一規則第18条第10号に該当すると判断した日時)</p>
<p>事象発生の場所</p>	<p>福島第一原子力発電所</p>
<p>事象発生の発電用原子炉施設名</p>	<p>福島第一原子力発電所構内 一時保管エリアW</p>
<p>事象の状況</p>	<p>1. 事象発生時の状況</p> <p>1-1. 物揚場排水路水の全β放射能濃度上昇</p> <p>令和3年3月2日18時18分、福島第一原子力発電所構内の物揚場排水路に設置している簡易放射線検知器 (PSF: Plastic Scintillation Fiber Monitor) ※<sup>1</sup> (以下、「当該モニタ」という。) において「放射能濃度 (高)」警報 (設定値: 1,500 Bq/L) が発生した。(当該モニタにおける通常の放射能濃度の変動範囲は数 Bq/L~100 Bq/L程度)</p> <p>その後、同日18時45分に物揚場排水路内の当該モニタ近傍の水を採取し、放射能濃度を分析した結果、全β放射能濃度が890Bq/Lであった。</p> <p>なお、当該モニタ高警報が発生した前後で、敷地境界のモニタリングポスト及びダストモニタ、構内ダストモニタに有意な変動はなかった。また、当該モニタ高警報が発生した以降、1~4号機及び水処理設備のプラント関連パラメータに異常は確認されなかった。</p> <p>※1: 中心部に放射線に有感なポリスチレンを母材としたケーブル両端に光電子増倍管を接続し、β線とγ線を同時に測定する簡易型の放射線検知器のことで、各建屋、タンク、配管等からの汚染水の漏えいを検知するため、A排水路、物揚場排水路に設置している。</p> <p>1-2. 一時保管エリアにおける核燃料物質等の漏えい</p> <p>令和3年3月2日に当該モニタの放射能濃度が上昇したことを受けて調査していたところ、同年3月22日、物揚場排水路流域の西側高台にある放射性廃棄物を保管していた一時保管エリアW (以下、「当該エリア」という。) において、地表面 (アスファルト舗装) に70μm線量当量率※<sup>2</sup>が周囲と比較して有意に高い土の塊 (以下、「当該物質」という。) が複数あることを確認した。当該物質の70μm線量当量率は最大13 mSv/h (3月24日測定) で、1箇所はゲル状の物質を含んでいた。</

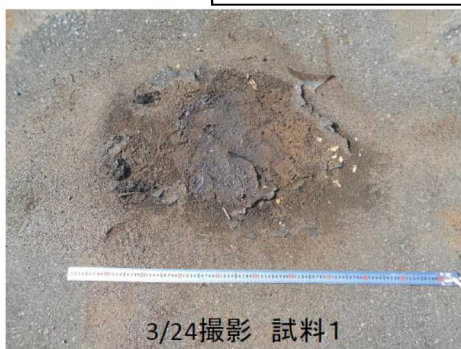
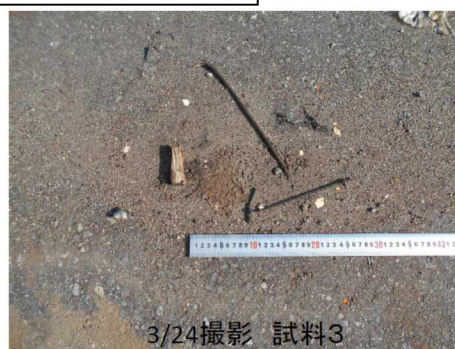
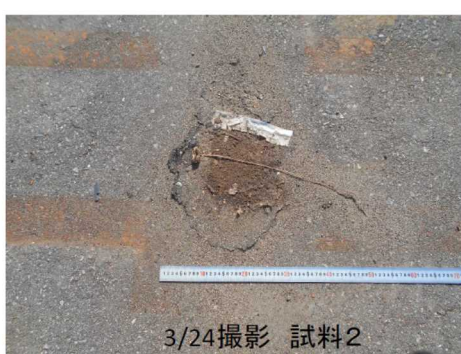
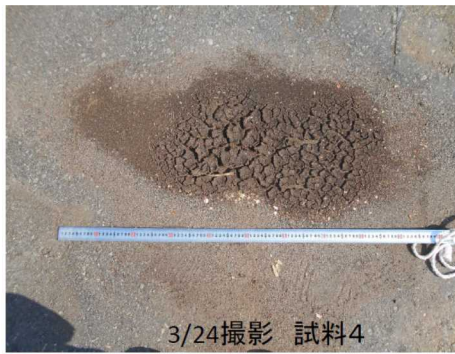
### 当該物質の試料採取状況

70 $\mu$ m線量当量率で最大 13mSv/h

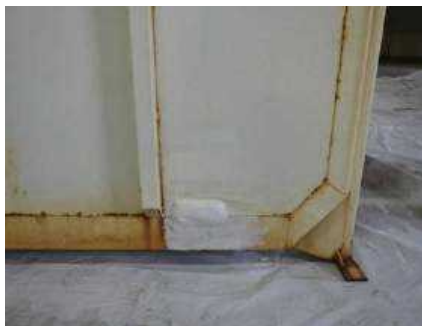
パテ埋め補修箇所

3月2日に当該コンテナを移動する前にコンテナ外観の目視確認を実施した際、コンテナ側面下部の一部に貫通は確認されないものの、腐食が著しい箇所があった。

このため、3月2日に当該エリアから固体廃棄物貯蔵庫第1棟脇に当該コンテナを移動後、腐食進展防止のために腐食箇所をコンテナ外面からテープで補修し、3月11日にコンテナ外面からパテ埋め補修を実施した。

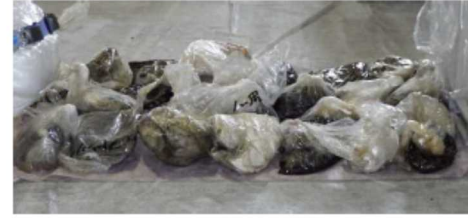
水分を多く含んだ吸水シート

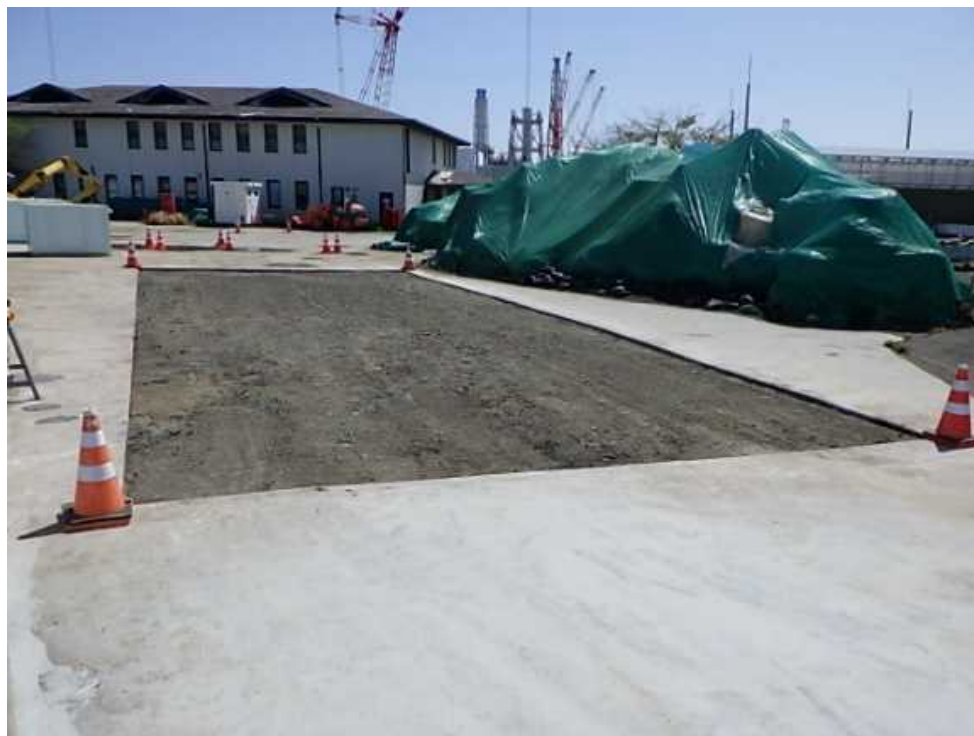
アスファルト舗装はぎ取り（4月15日）（70 $\mu$ m 線量当量率が高い箇所）

4月15日に当該エリアの 70μm線量当量率が高い箇所（約 120m<sup>2</sup>）について、アスファルト舗装の剥ぎ取りと再舗装を実施するとともに、4月16日及び19日に再舗装箇所へ放射性物質の飛散及び流出を防止するための塗装を実施した。

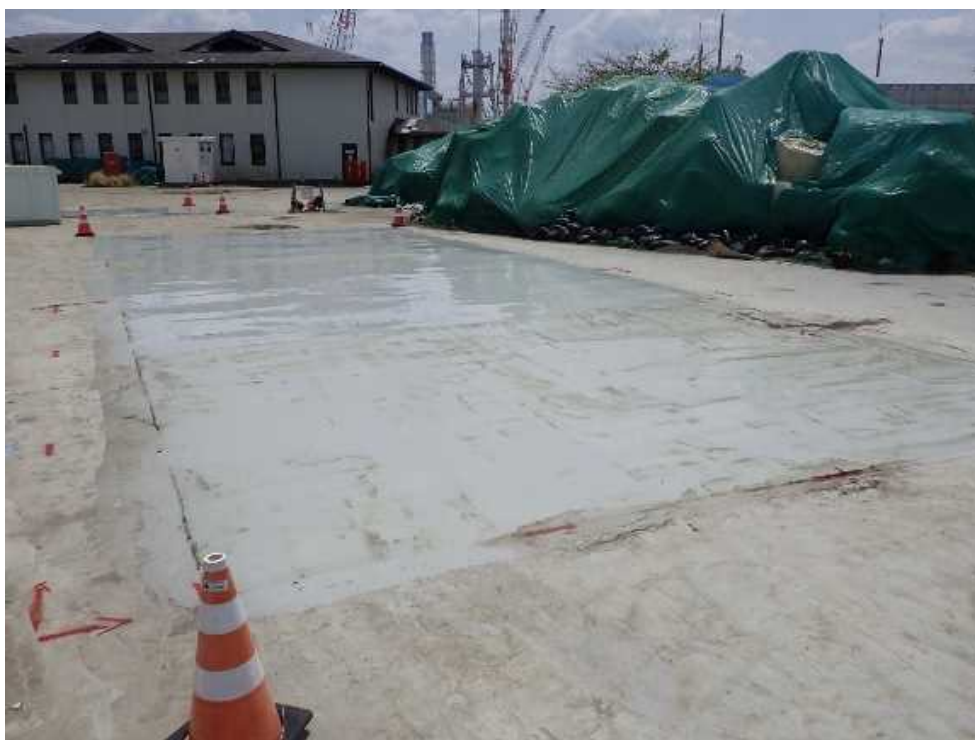
アスファルト再舗装（4月15日）塗装（4月16、19日）（70 $\mu$ m 線量当量率が高い箇所）
