# 福島第一原子力発電所の緊急安全対策

**福島第一原子力発電所の緊急安全対策**

**平成25年11月8日  
東京電力株式会社**

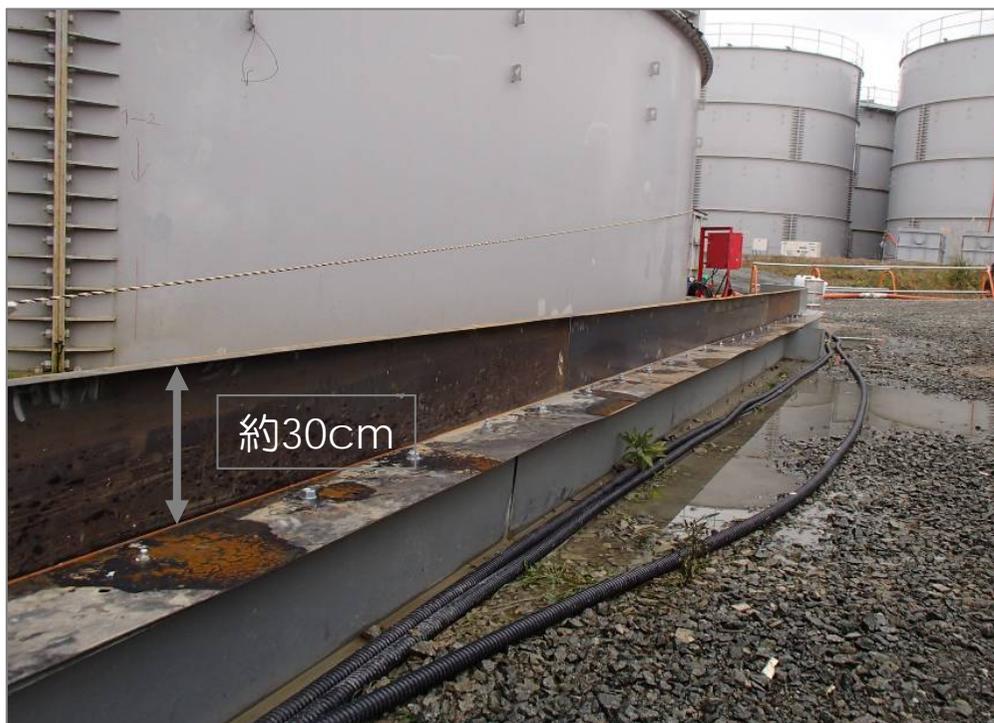
鋼製板による堰の設置状況(H4北エリア)

- 鋼製板による堰の嵩上げ(応急堰)
  - 汚染レベルの最も高いH4北エリア、基礎に傾斜のあるBエリア及びH1東エリアの堰天端レベルが低い箇所の嵩上げを実施済(高汚染)
  - その他すべてのエリアについても年内に全て完了予定(約30cm嵩上げ計画)
- コンクリート等による堰の更なる嵩上げ(信頼性向上)
  - 現在、詳細設計中。

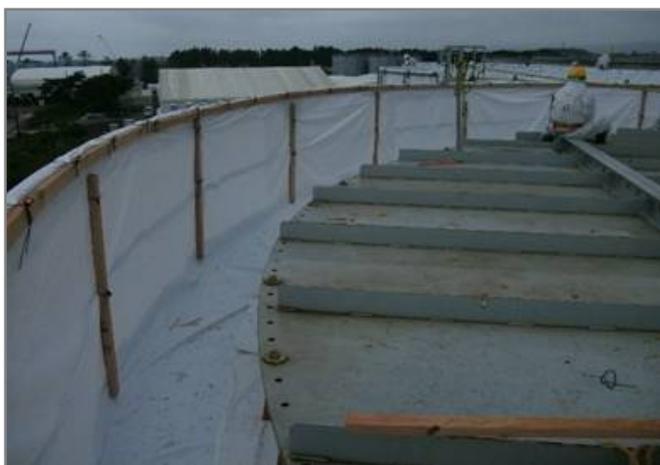
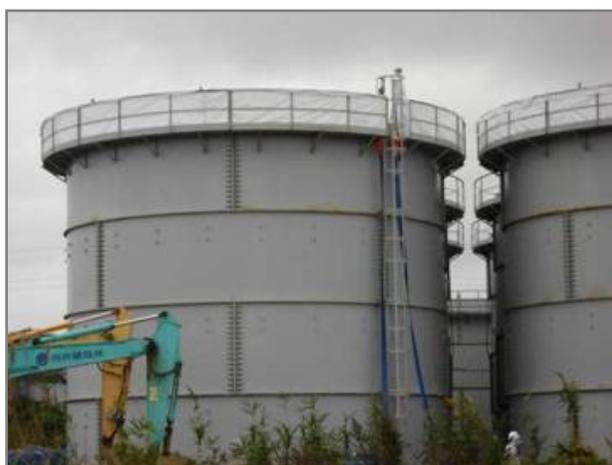
H4エリアタンク仮設雨樋設置状況

### ●雨樋設置により約60%の雨水流入を抑制

- 高線量汚染箇所 (H4北・東の一部) に仮設雨樋設置 (H25.10.24)
- 高線量汚染 (H4北・東,H3,H2南,B南) エリア (~H25.12末日途)
- その他エリアは順次実施予定 (~H25年度末日途)

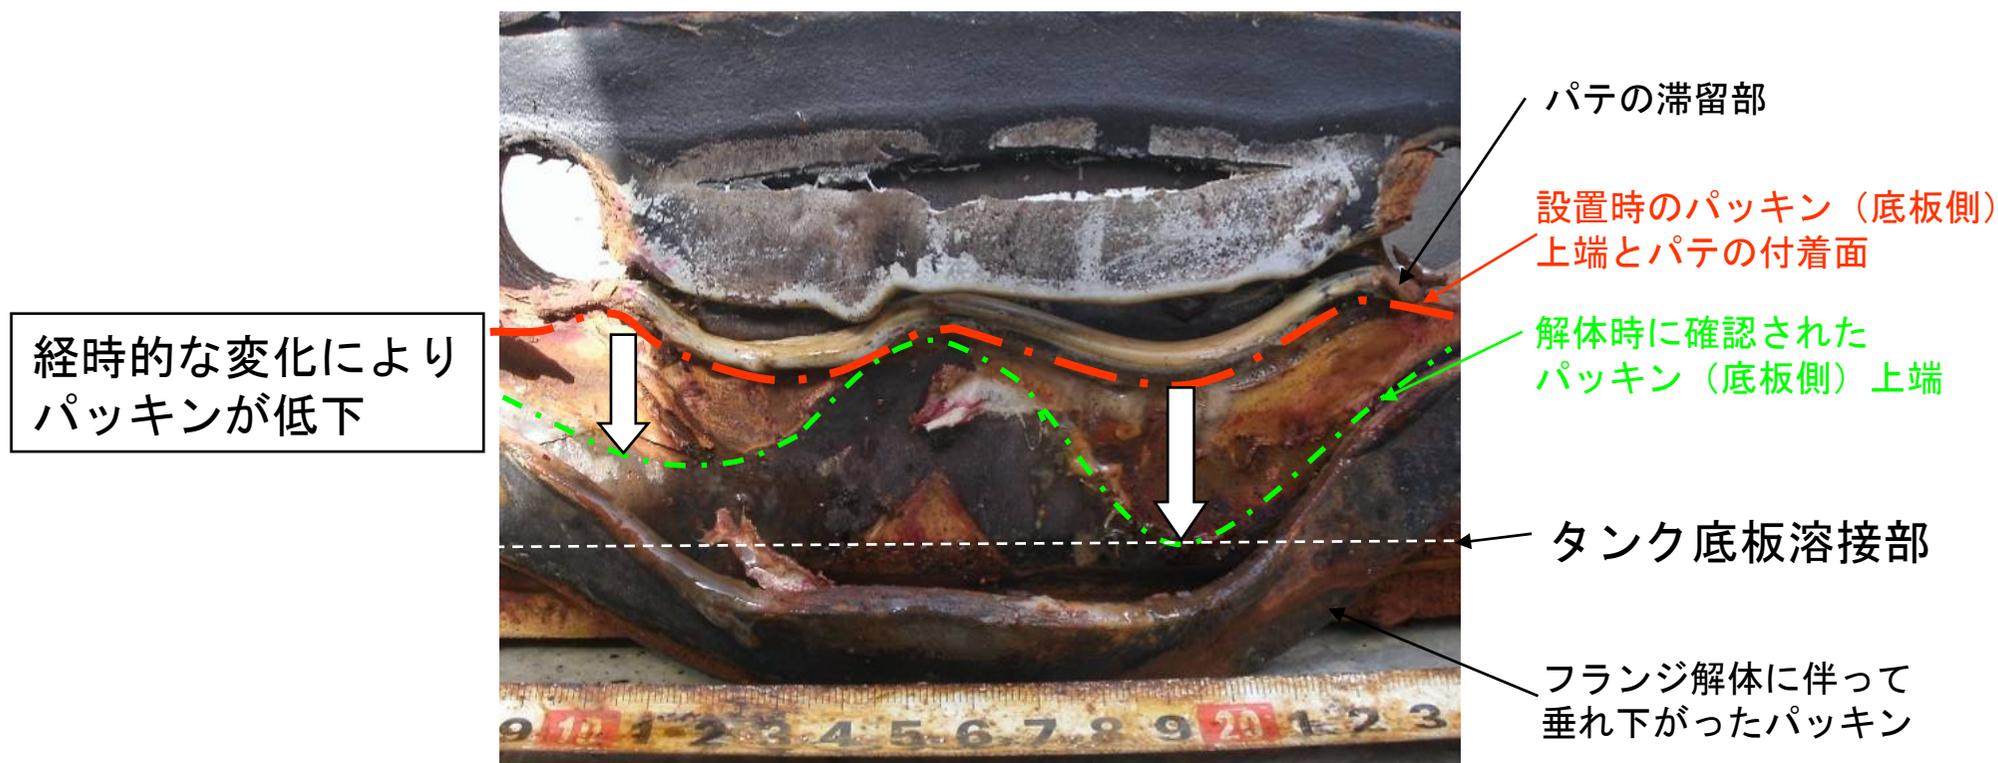
## 参考5-1①:タンクからの漏えいに関する原因調査

- パッキンが、フランジの熱膨張、収縮やタンク水圧等の影響で徐々に落下し、フランジ底部に抜けたことで、ボルト等の間隙を通じて漏えいに至ったと想定。
- その他の原因は、漏えいが確認された部位のみに確認された事象ではなく、直接的な原因ではないものの、パッキンのずれを助長する要因となりうるものとする。
- 関係者へのヒアリングの結果、タンクの設置プロセスは問題なく、原因となりうる事項は確認されなかった。

想定される原因		確認内容	確認結果	判定
材料	フランジの歪みにより、フランジ下端側が開いていたことによる漏洩	・フランジの開きの測定 ・パッキン厚さの測定	漏洩箇所等において、フランジ下端側への開きが確認されたものの、軽微な状況。	△
施工	パッキンがフランジ底部に抜けて施工されていたことによる漏洩	・フランジの接合面の目視	パテの状態から、ボルト締付時にパッキン(底部側)に軽微なうねりが生じた可能性はあるが、概ね水平に設置していたと推定。	△
	ボルトの締め付けが弱く、水圧によってパッキンが押し出されたことによる漏洩	・施工手順	インパクトレンチで950N・mでボルトを締結。底板、側板(4段)組み立て毎に再度手締めで確認している。	×
	コンクリート基礎の高低差に伴ってフランジ下端側が開いたことによる漏洩	・コンクリート基礎の高低差	1~3cm程度の高低差はあるものの漏えい箇所は周囲と比較して顕著に高低差がある状況ではない。	×
運用	ボルトの締結力低下に伴い、パッキンが押し出されたことによる漏洩	・ボルトトルクの確認	トルクは全体的に低下しているが、漏洩部のボルトトルクのみが顕著に低下している状況ではない。	△
	フランジの熱膨張・収縮に加え、タンク水圧に伴い、パッキンが押し出されたことによる漏えい	・フランジの接合面の目視	フランジ接合面のパッキン痕から、パッキンがフランジ底部に抜けていることを確認。	○
	パッキンの塑性化に伴い、フランジ面の圧力低下が生じたことによる漏洩	・パッキンの厚さ ・パッキンの弾力性の確認	現地のパッキンを用いて、パッキンの塑性状態を確認し、解析も含め実施中。	—

- 漏えい部のフランジ接合面におけるパテの残存状況から、概ね水平に設置されていたと推定
- 最終的なパッキン（底板側）上端の痕から、ボルト締め付け時以降、フランジの熱膨張、収縮とタンク水圧等により徐々に落下し、最終的に底部に抜けて開口に至ったものと推定

対策	実施時期
[暫定対策] 同型タンクの止水対策 <参考5-2>	タンク底部のコーキング等による止水 (着手済) 底板下部へのシーリング材の充填等 (実証試験を踏まえ展開) 底板部(内部)へのシーリング材の充填 (実証試験を踏まえ展開)
[運用面の対策] <参考5-3>	パトロール強化(4回/日、延べ120人/日) (実施中) フランジ型タンク全数への水位計設置 (着手済)~11月末
溶接型タンクへのリプレイス	(順次実施)
第2・3多核種除去設備の稼働による汚染水全量処理	~来年度末

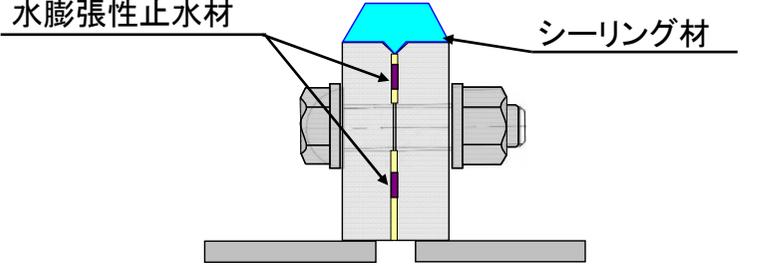
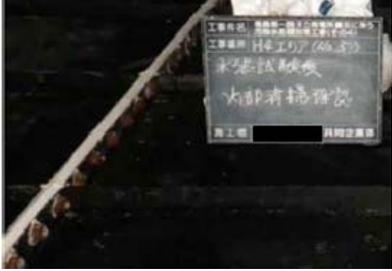
※ 漏えい確認されたタンク

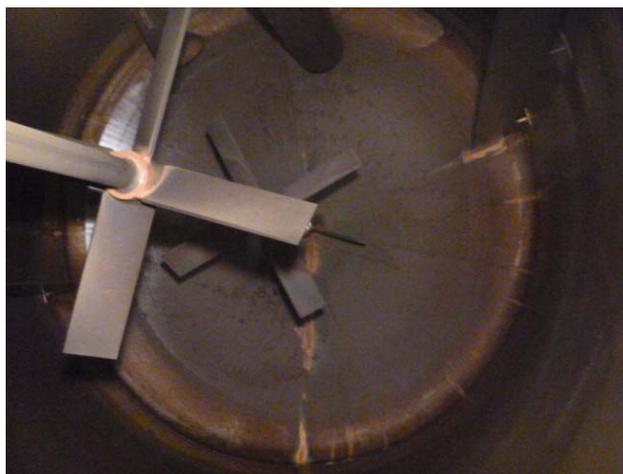
バッチ処理タンク2Aの点検状況

- バッチ処理タンクの腐食対策
  - ✓ 内面にゴムライニングを施工
  - ✓ すきま腐食発生の可能性があるフランジに対し、ガスケット型犠牲陽極等を施工
- バッチ処理タンクのゴムライニング置き忘れ事象対策
  - ✓ 異物混入防止管理の強化（異物混入防止チェックシートの活用）
  - ✓ 最終内部確認の強化（当社社員、メーカーの工事担当者／品質管理員でのチェック）
- 着実に汚染水処理を進める必要から、以下の取組みを新たに実施
  - ✓ 制御ロジックの再確認の実施
  - ✓ 設計段階で作成した要因分析（故障モード影響解析）について、運転起動及び最近の不適合事例の観点から、総点検・再確認を実施
