福島第二原子力発電所からのお知らせ（平成28年2月号）

福島第二原子力発電所 1～4号機は、安定した燃料の冷却を継続しています。発電所の最新状況や、様々な取り組みをお知らせします。

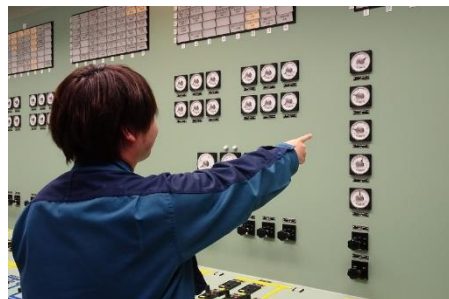
所内電源の受電状況を確認

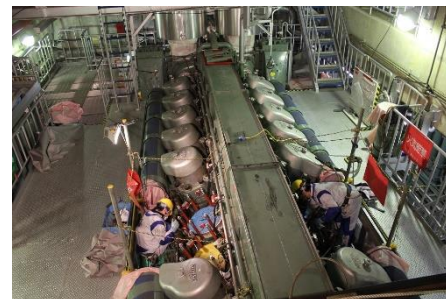
非常用ディーゼル発電機（ディーゼル機関）

- 1号機では、通常使っている電気が止まってしまった場合に電気を供給するための、非常用ディーゼル発電機の点検を実施しています。
- 非常用ディーゼル発電機は、1～4号機にそれぞれ3台ずつ設置しており、1台が点検中でも、他の非常用ディーゼル発電機で、燃料冷却に必要な電気を供給できるよう、点検時期が重ならないよう計画しています。
- 今回点検中の非常用ディーゼル発電機は、平成23年の震災当時、津波の被害により使えなくなりましたが、平成25年5月に復旧が完了した後も、機能を維持するために、定期的に確認運転や点検を実施してきました。
- 点検終了後、分解、点検を行った部品を組み立てて、試験運転を実施し、最終的な健全性を確認してスタンバイとなります。

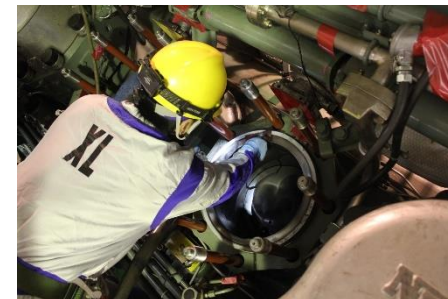
分解した部位の清掃

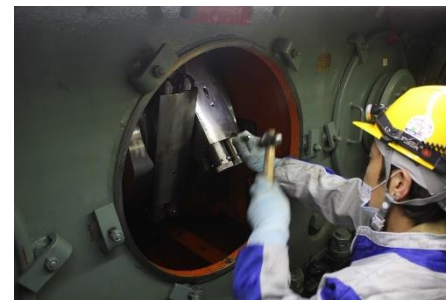
分解部品の組み立て

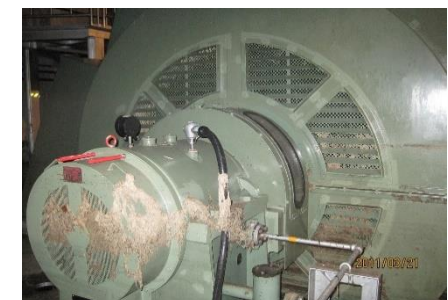
津波により被害を受けた発電機
（平成23年3月21日撮影）

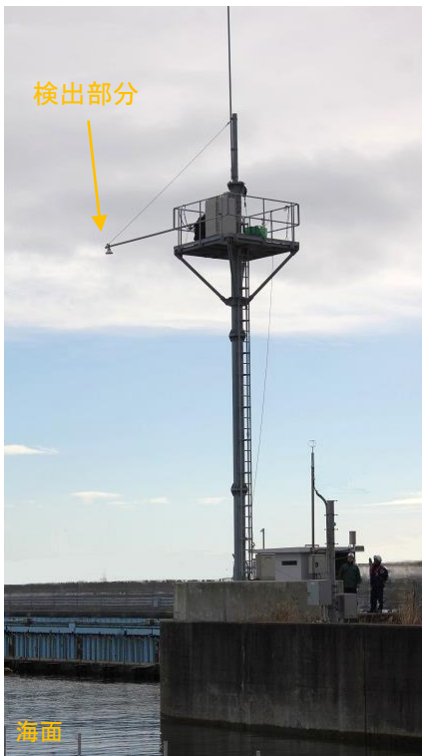
検出部分

海面

潮位を測定する検出器（観測局）

- 当所では、海気象観測装置を設置して、発電所周辺における潮位の変動や風速、雨量等を観測しています。
- 観測した潮位等のデータは、中央制御室と事務本館に設置しているモニターで監視できます。台風や地震等が発生した際は監視を強化して、海側の設備への影響の予測や港湾での作業の災害防止に役立てています。
- 当該装置は、信頼性の高いデータを常に保つために定期的な点検を行っており、1月末の点検では、当該装置の清掃、部品の交換等を実施しました。また、観測局で測定したデータが各モニターに正常に表示されていることの確認も行いました。
- 今後も当該装置の機能を維持していくための点検を確実に行っていきます。

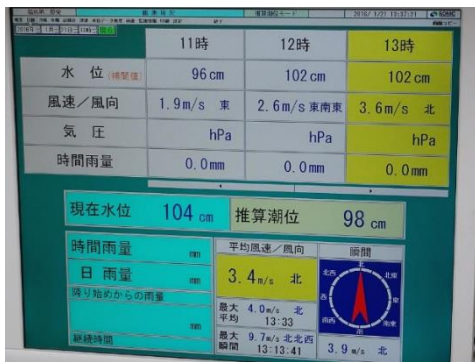
各パラメータの表示
