福島第二原子力発電所からのお知らせ（平成28年9月号）

4号機蒸気乾燥器支持ブラケットの 修理作業が完了しました

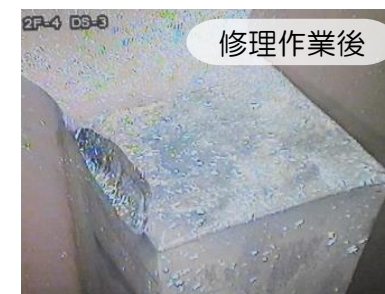
* 蒸気乾燥器支持ブラケット

○4号機において、2012年の炉内点検時に確認された、蒸気乾燥器支持ブラケット*の微小な損傷（割れ）について、本年8月23日から8月26日にかけて修理作業を実施しました。

原子炉圧力容器の内壁に溶接されている棒状の部材で、蒸気乾燥器の荷重を支持するもの

○この修理は、現在全号機において進めている使用済燃料プールゲート閉鎖（1、2、3号機はすでに実施済み）のための事前作業（蒸気乾燥器を原子炉圧力容器へ格納する作業）において、当該箇所が剥離し、異物となって原子炉内部へ落下するリスクを低減するために実施したものです。

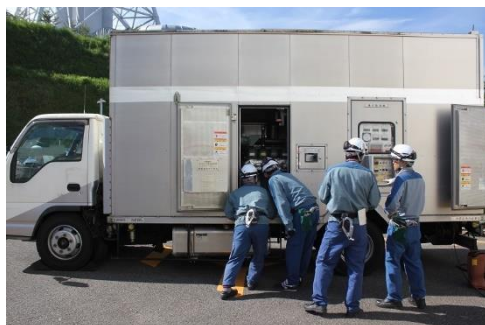
電源車の使用前点検

- 通常使用している外部電源や予備の非常用ディーゼル発電機が機能せず、使用済燃料プールの冷却が停止してしまうような緊急時に備えて、電源車から電源盤までの電気の供給試験を実施しました。
- 試験では、所員が高台から原子炉建屋脇まで電源車を運転した後、電源車からのケーブル引き出し、電源車や電源盤へのケーブル接続などを行いました。また、電源車を起動し実際に電源盤へ電気を供給できることを確認しました。緊急時における冷却に向けた初動対応をより迅速に行えるよう、日々の業務に努めていきます。

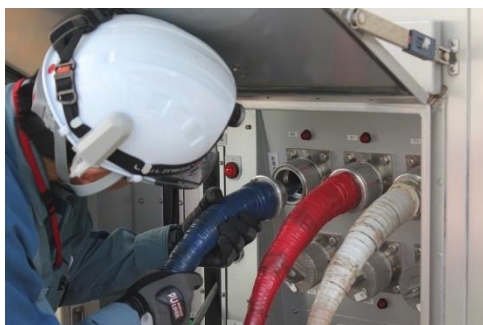
ケーブル接続（電源車側）

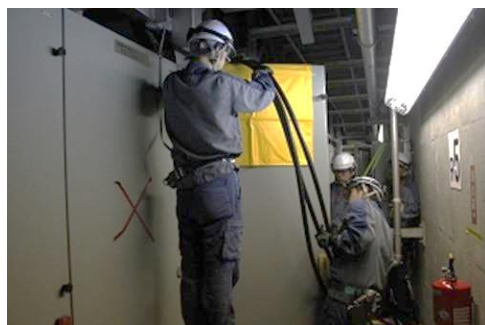
ケーブル接続（電源盤側）

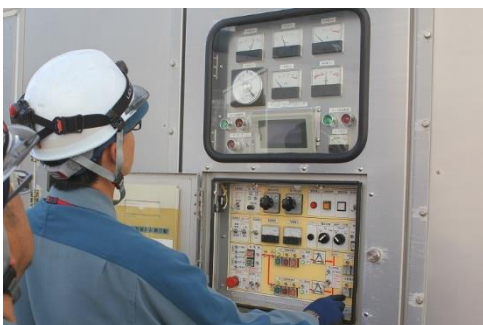
電源車起動後の電圧・周波数の調整
