柏崎刈羽原子力発電所 6 号炉及び 7 号炉

追加地質調査結果

寺尾付近の断層に関する調査

東京電力株式会社

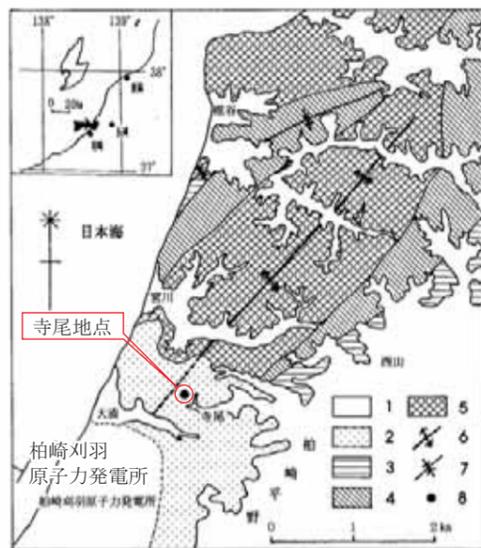
第1図 調査地点の位置および周辺地域の地質  
1. 沖積層 2. 新期砂丘砂層 3. 西山層 4. 浜忠層  
5. 椎谷層 6. 後谷背斜 7. 向斜軸 8. 調査地点  
破線は新期砂丘砂層下に覆在する後谷背斜

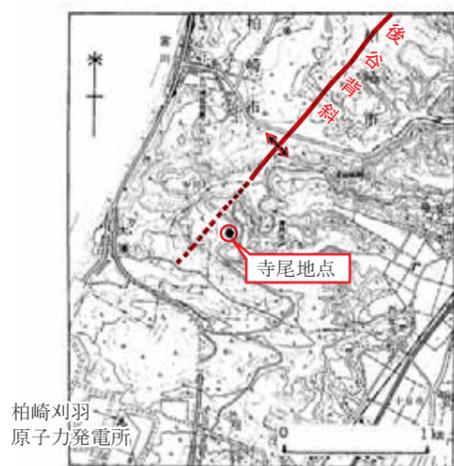
第2図 調査地点周辺の地形  
●は調査地点  
国土地理院発行の2万5千分の1地形図「宮川」「西山」を使用した。  
破線は新期砂丘砂層下に覆在する後谷背斜

- 調査地点は、刈羽村寺尾に位置し、北西-南東方向に伸びる標高120m~70mの尾根の東側斜面。
- 調査地点は、後谷背斜軸部からわずかに東に位置する。
- 調査地点では尾根の東斜面で砂が採取され、ほぼ南北方向に長さ約200m、高さ30m~40m、東傾斜30°~35°の大きな法面がつくられ、地層と構造がよく観察できる。

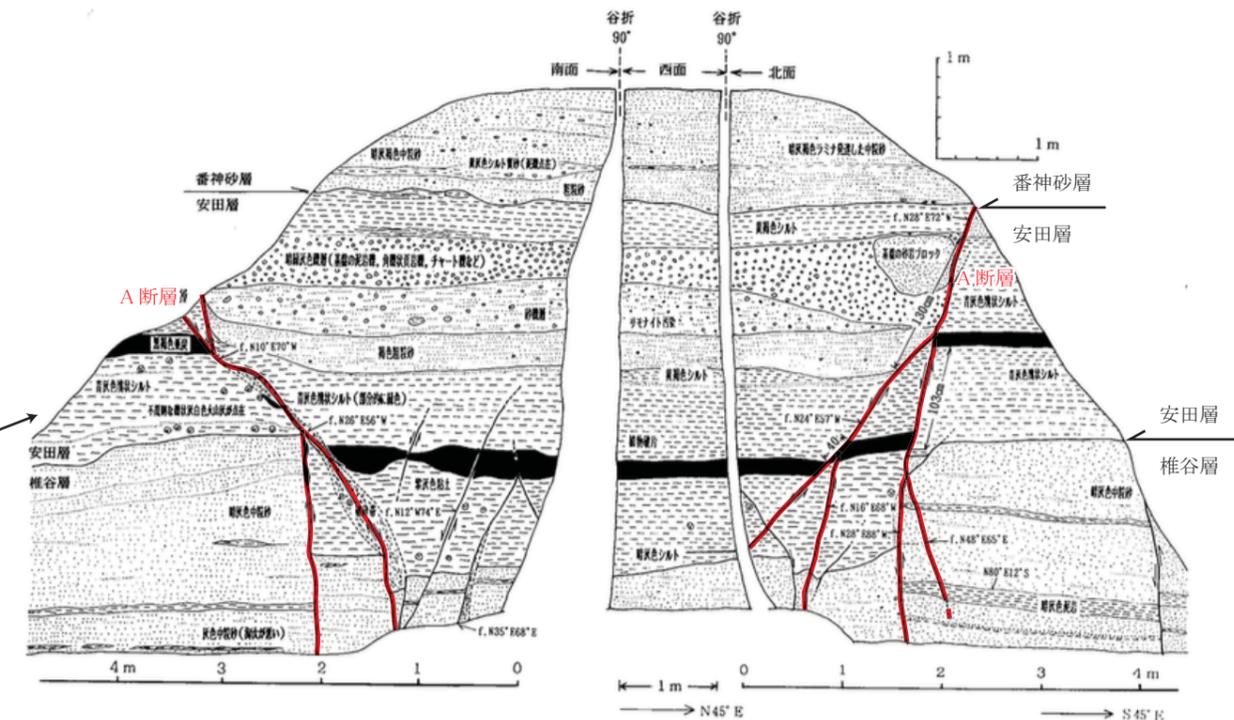
第4図 第1トレンチのスケッチ

- 椎谷層~安田層に変位を与えるN10°E, 70°Wの走向・傾斜を示す正断層。
- A断層による垂直隔離は、安田層に対して110~120cm、椎谷層に対して130~140cmであり、両者の差は約20cm。

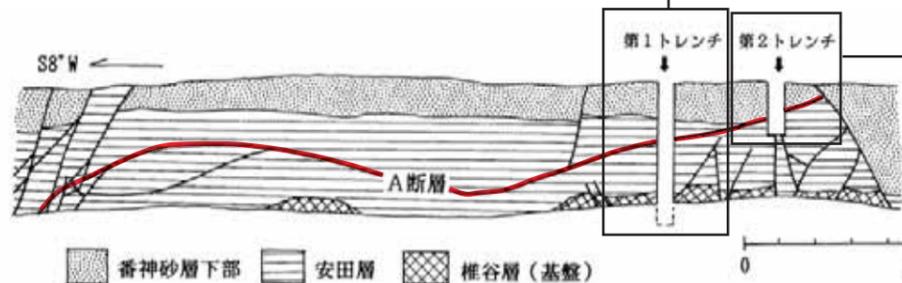
第3図 A断層の現われている法面下端部のスケッチ

- 法面下端部分に現れた断層をA断層と呼ぶ。
- 基盤の椎谷層のみならず安田層・番神砂層をどのように切っているのかを確認するため、2つのトレンチを新たに掘削して調査を行った。

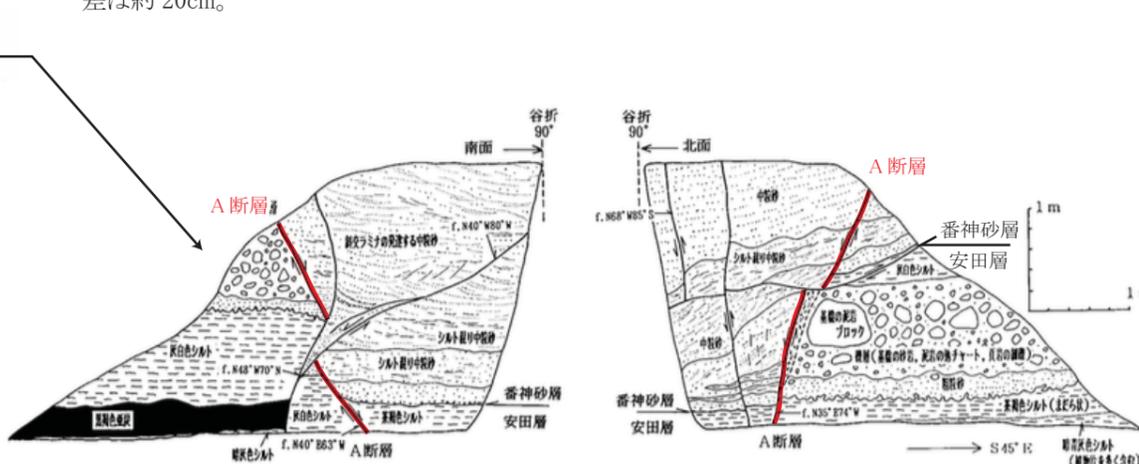
第5図 第2トレンチのスケッチ

- 安田層及び番神砂層下部に変位を与えるN40°E, 63°Wの走向・傾斜の断層。
- A断層による垂直隔離は、安田層及び番神砂層下部に対して120cmであり、第1トレンチのものと一致する。
- A断層に変位を与える逆断層も確認される。

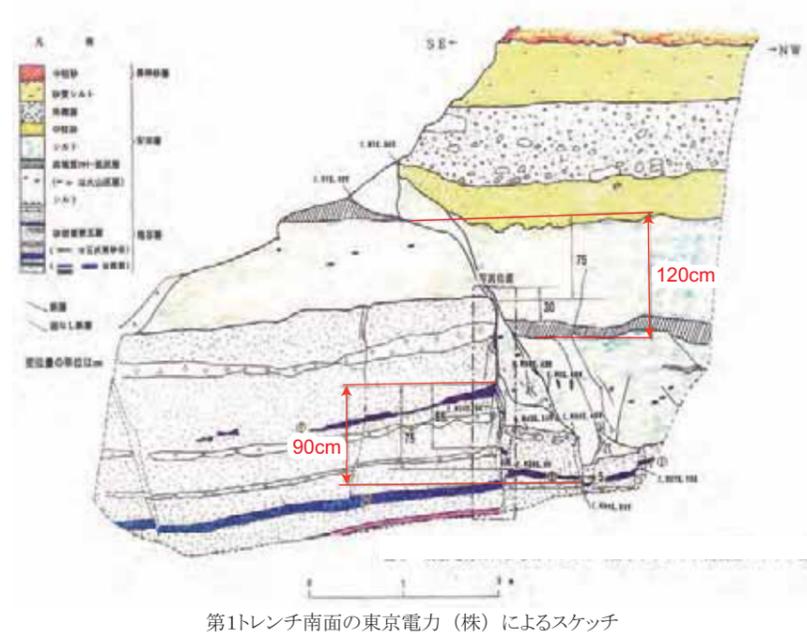
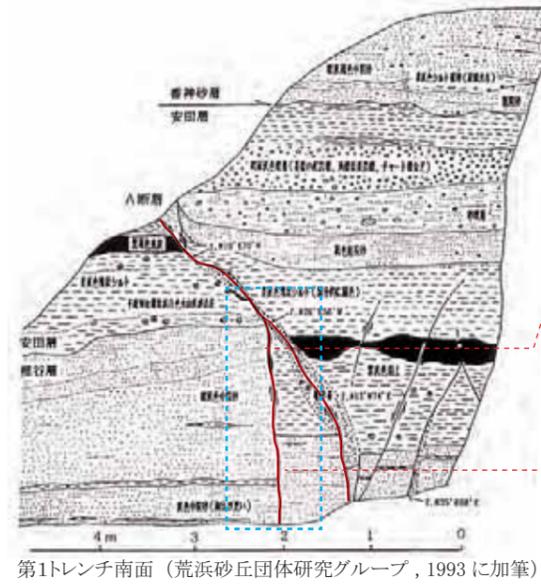
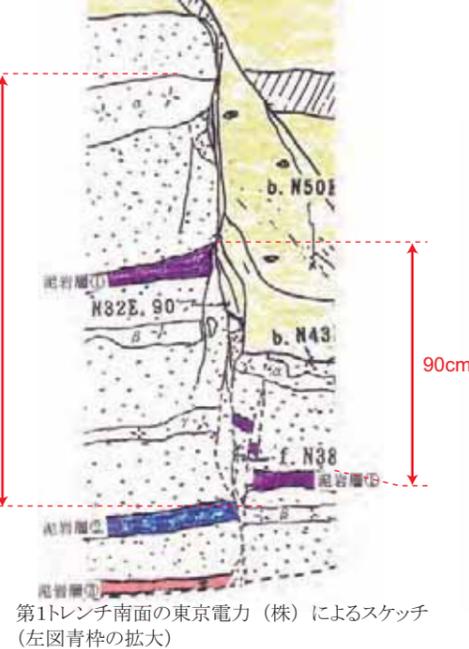
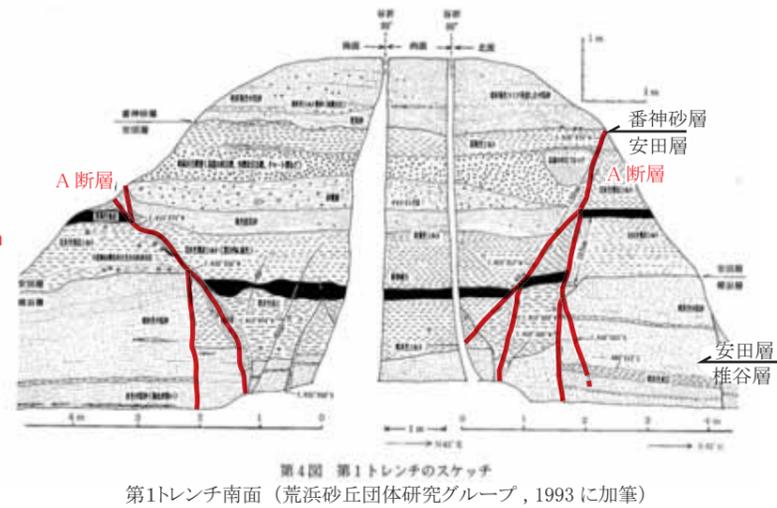
【A断層の変位の累積性に関する見解】

・A断層沿いの椎谷層中の鉛直変位量（約90cm）は、上位の安田層中の鉛直変位量（約120cm）より小さく、変位量の累積性は認められない。

・荒浜砂丘団体研究グループ（1993）はα層とβ層とを対比して、椎谷層中のA断層による垂直離隔を130cm～140cmと評価していると読み取れる。  
・東京電力（株）は椎谷層中の泥岩層①の分布を対比して、A断層による垂直離隔を90cmと評価している。

・北面のA断層は上方から下方に向かって枝分かれする。  
・安田層あるいは番神砂層中で発生した断層が下方に向かって、枝分かれたものであると考えられる。

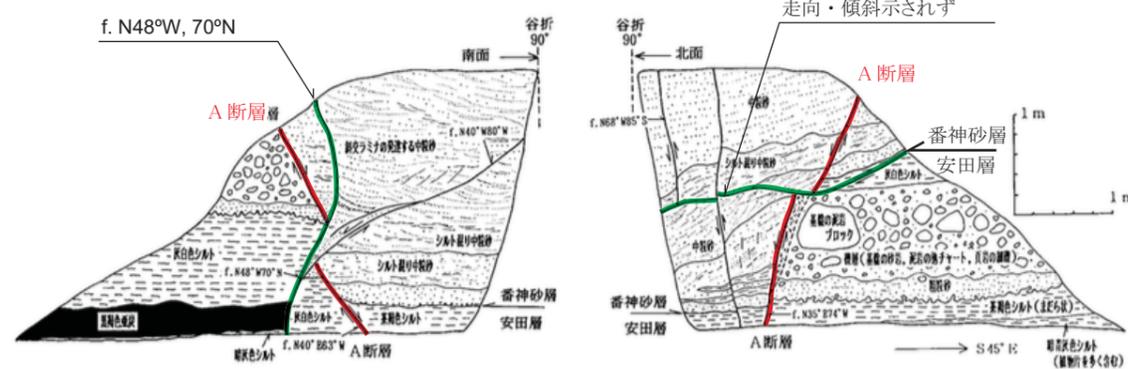
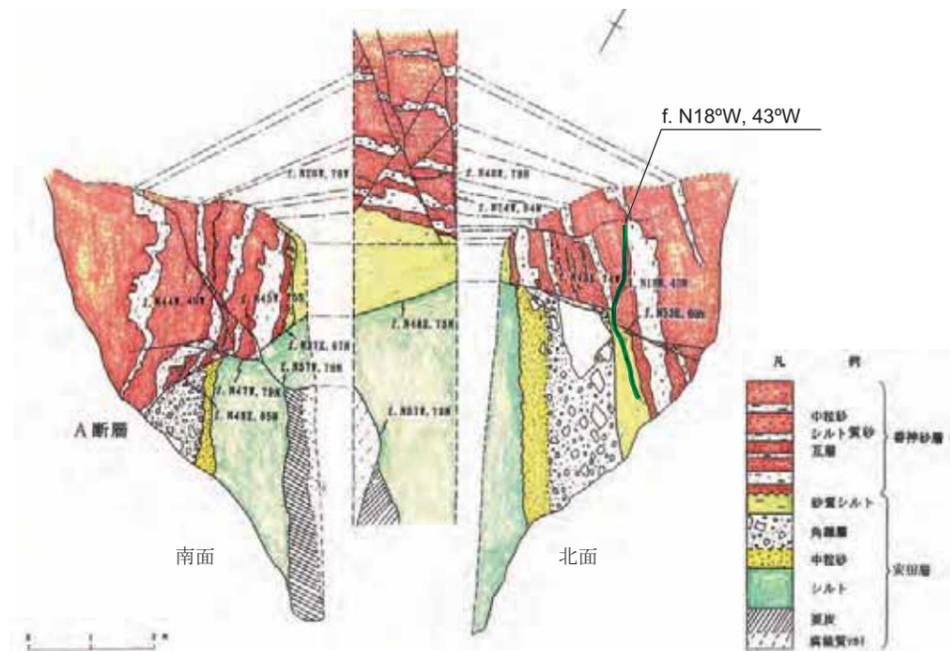
第2トレンチのスケッチ（荒浜砂丘団体研究グループ，1993 に加筆）

・南面のA断層を切る断層のうち、北傾斜の断層は見かけ逆断層の変位が示されているが、断層面の走向・傾斜から幾何学的に正断層であると判定される。  
・北面のA断層を切る断層については、逆断層の変位が示されているが、断層面の走向・傾斜は示されていないことから、逆断層かどうか判定できない。

・東京電力（株）による第2トレンチの調査結果によると、同断層は断層面の走向・傾斜から正断層であると判定される。

・断層による変位量は下方に向かって小さくなり、活断層の特徴である変位の累積性は認められないこと。  
・断層は上方から下方に向かって枝分かれをしたものとみられること。  
・後谷背斜軸を含む西山丘陵には、活断層に起因するリニアメントは判読されないことから、寺尾付近の断層は活断層ではなく、地滑り性の断層と判断している。

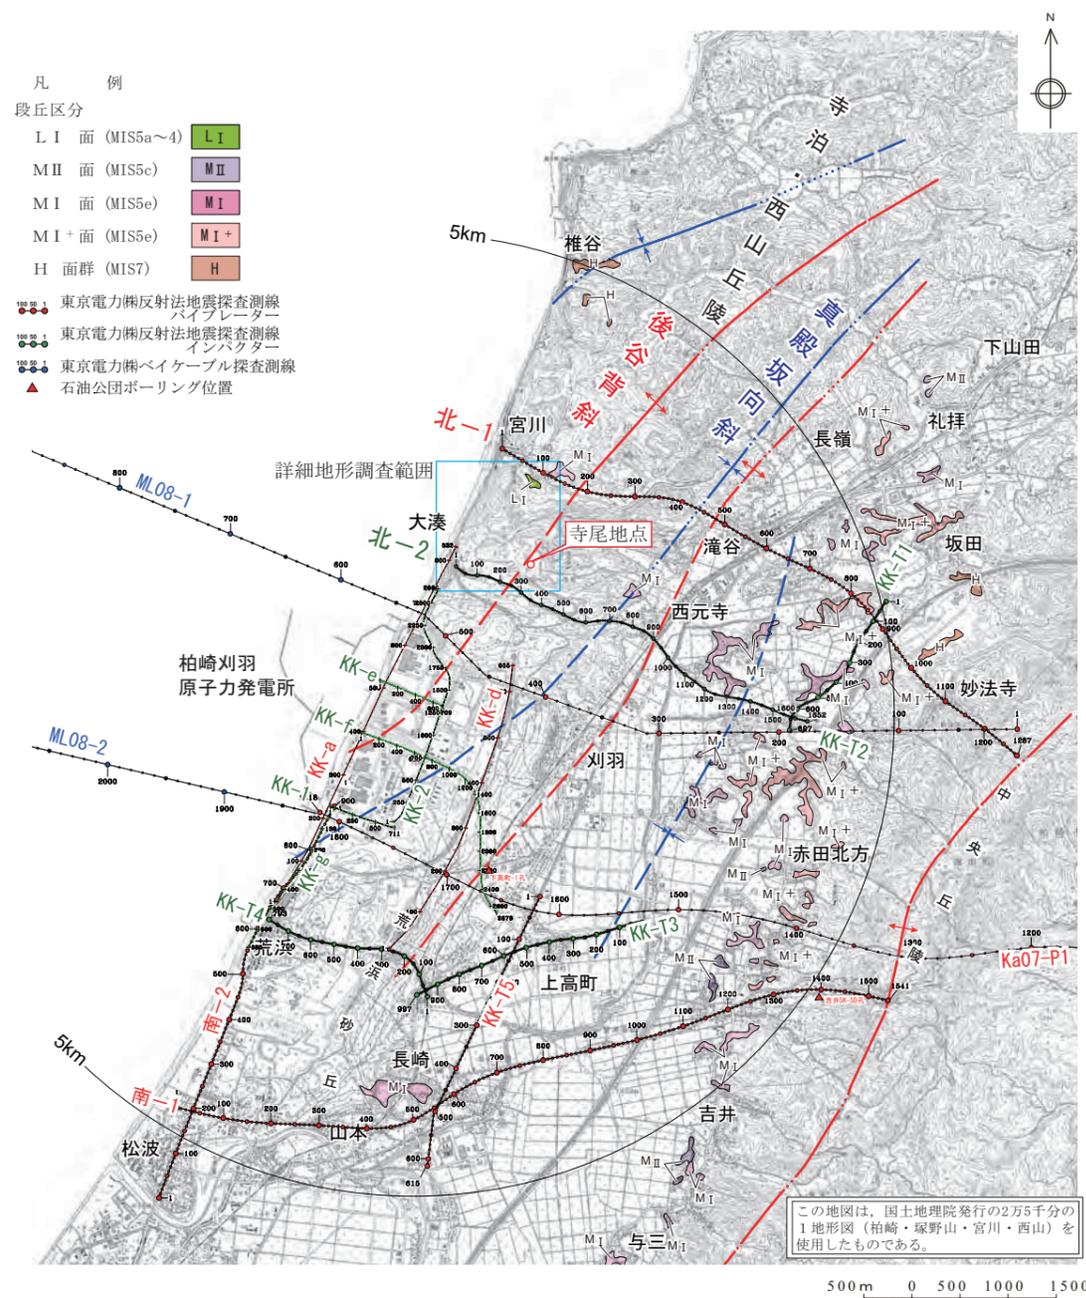
柏崎刈羽原子力発電所敷地近傍の空中写真判読図

- ・寺尾地点は寺泊・西山丘陵の南部に位置し、後谷背斜軸部に位置する。
- ・寺尾地点を含む寺泊・西山丘陵にリニアメントは判読されない。

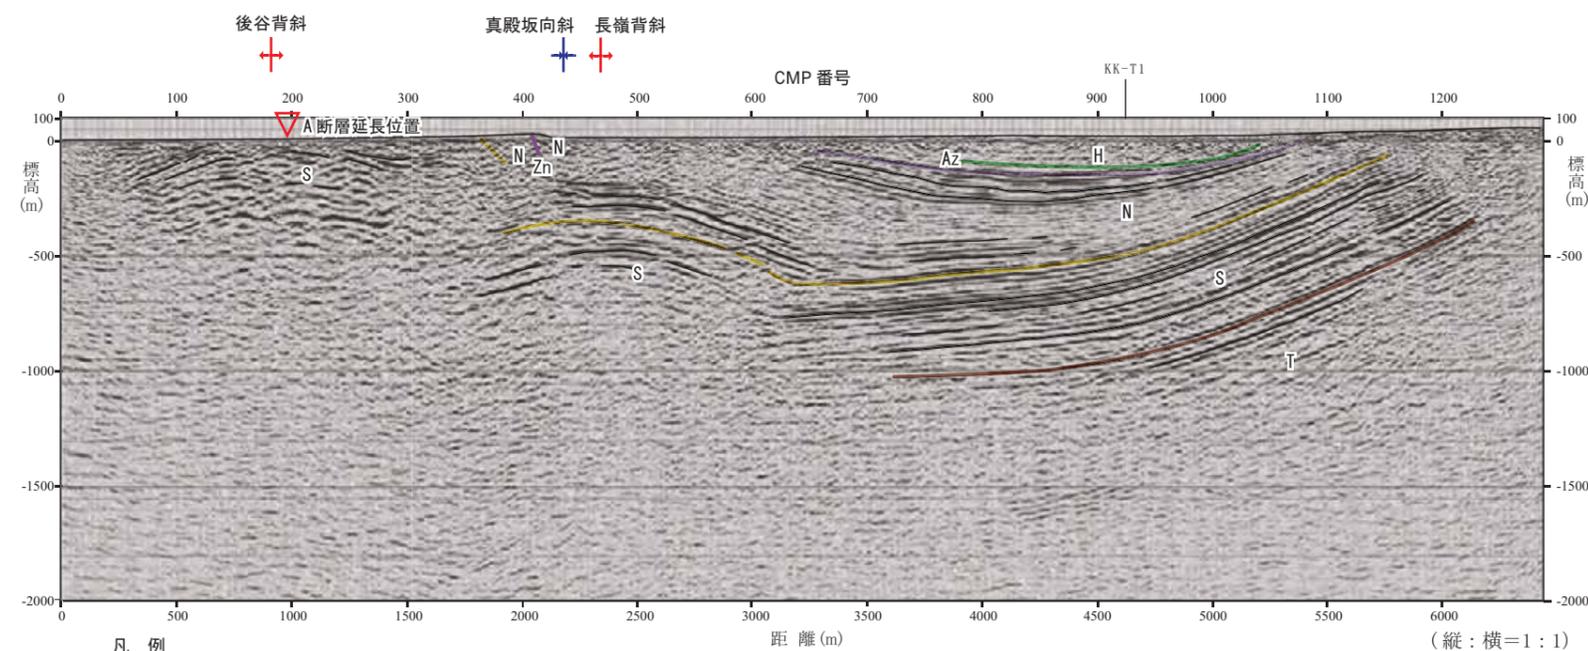
北-1 測線の深度断面図と解釈図

- ・反射法地震探査結果によると、後谷背斜軸部付近において、地下深部へ連続する断層は認められない。

・ 反射法地震探査結果によると、後谷背斜軸部付近に地下深部へ連続する断層が認められないことなどから、寺尾付近の断層は震源として考慮する活断層ではないと判断される。

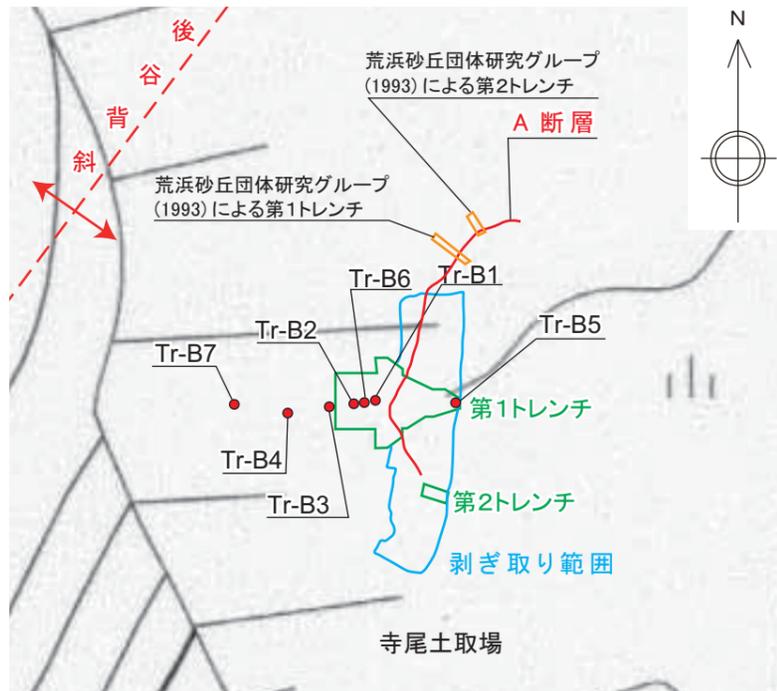
寺尾地点周辺調査位置図

- ・寺尾地点に確認される断層は、敷地外に分布する断層であることから、”震源として考慮する活断層”であるか否かについて検討することとし、以下の調査を実施した。
- ・寺尾地点に認められる断層群の位置、性状、形状等を確認するために、ボーリング調査及びトレンチ調査を実施した。
- ・A断層について、ボーリング7孔（Tr-B1～Tr-B7）及び第1トレンチを掘削した。
- ・椎谷層に連続するその他の断層群の性状及び形状等を確認するために、第2トレンチを掘削した。

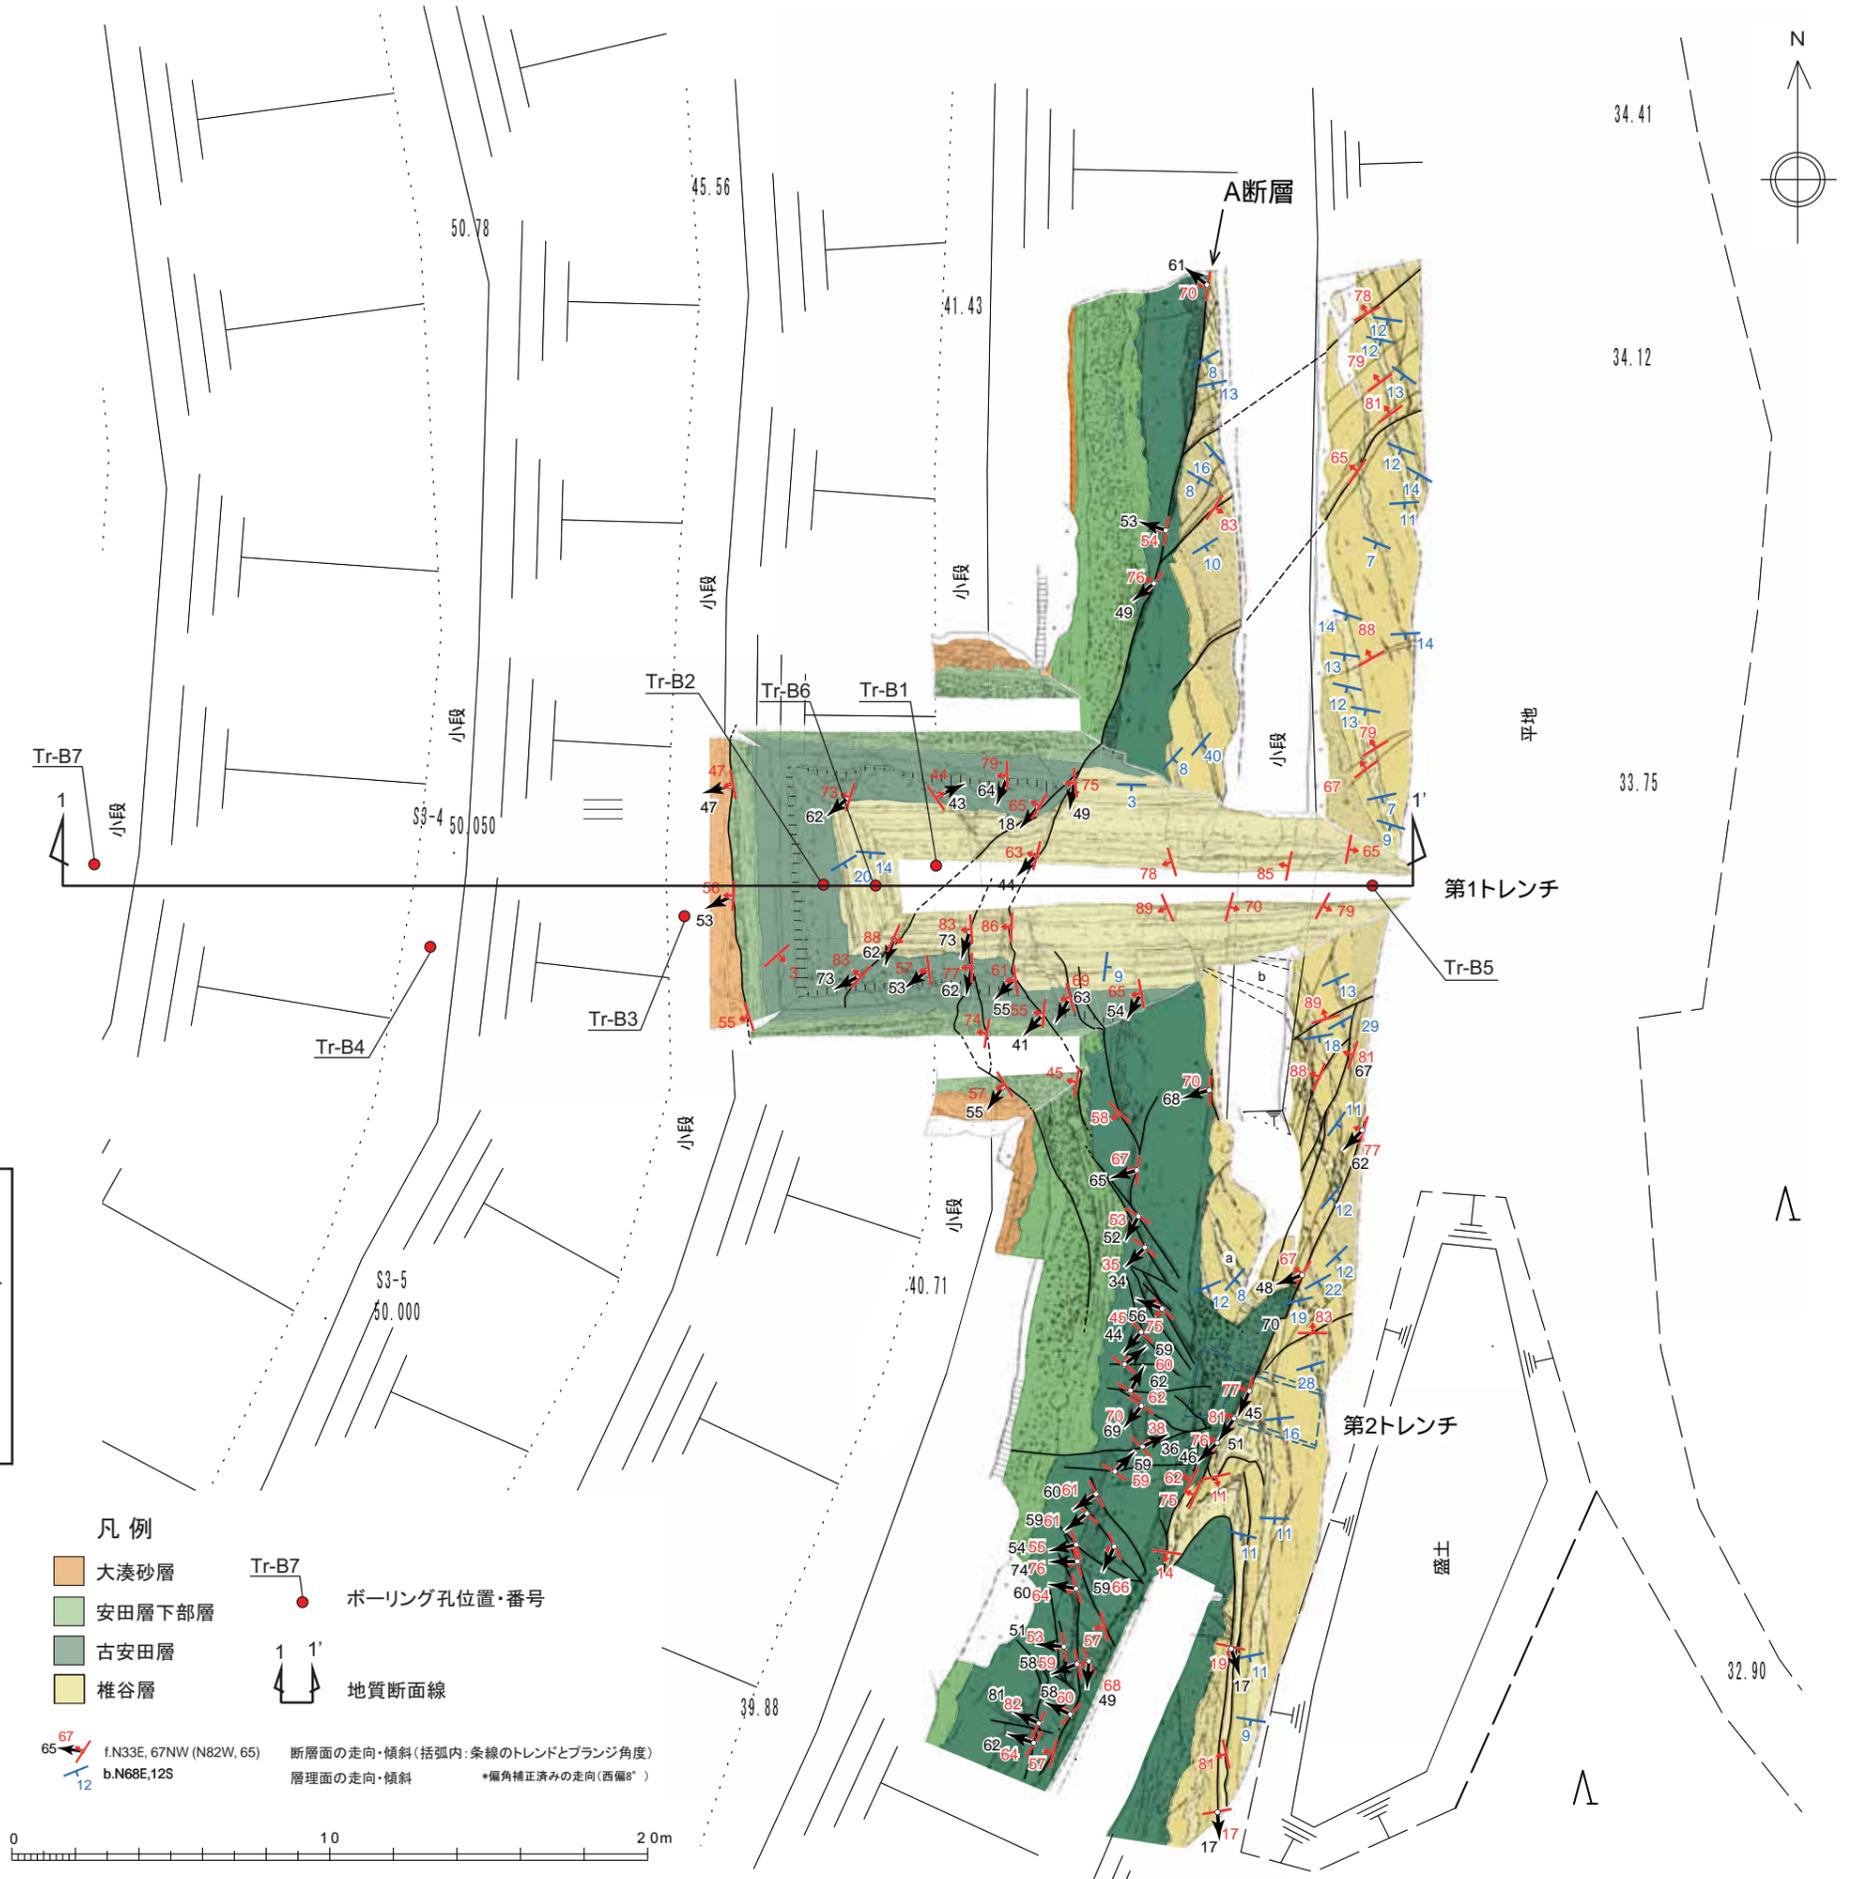
寺尾地点調査位置図

- 凡例
- 大湊砂層
  - 安田層下部層
  - 古安田層
  - 椎谷層
  - Tr-B7 ボーリング孔位置・番号
  - 地質断面線
- 断層面の走向・傾斜 (括弧内: 条線のトレンドとプランジ角度)  
 層理面の走向・傾斜 \* 扇角補正済みの走向 (西偏θ°)
- 1.N33E, 67NW (N82W, 65)  
 2.N68E, 12S

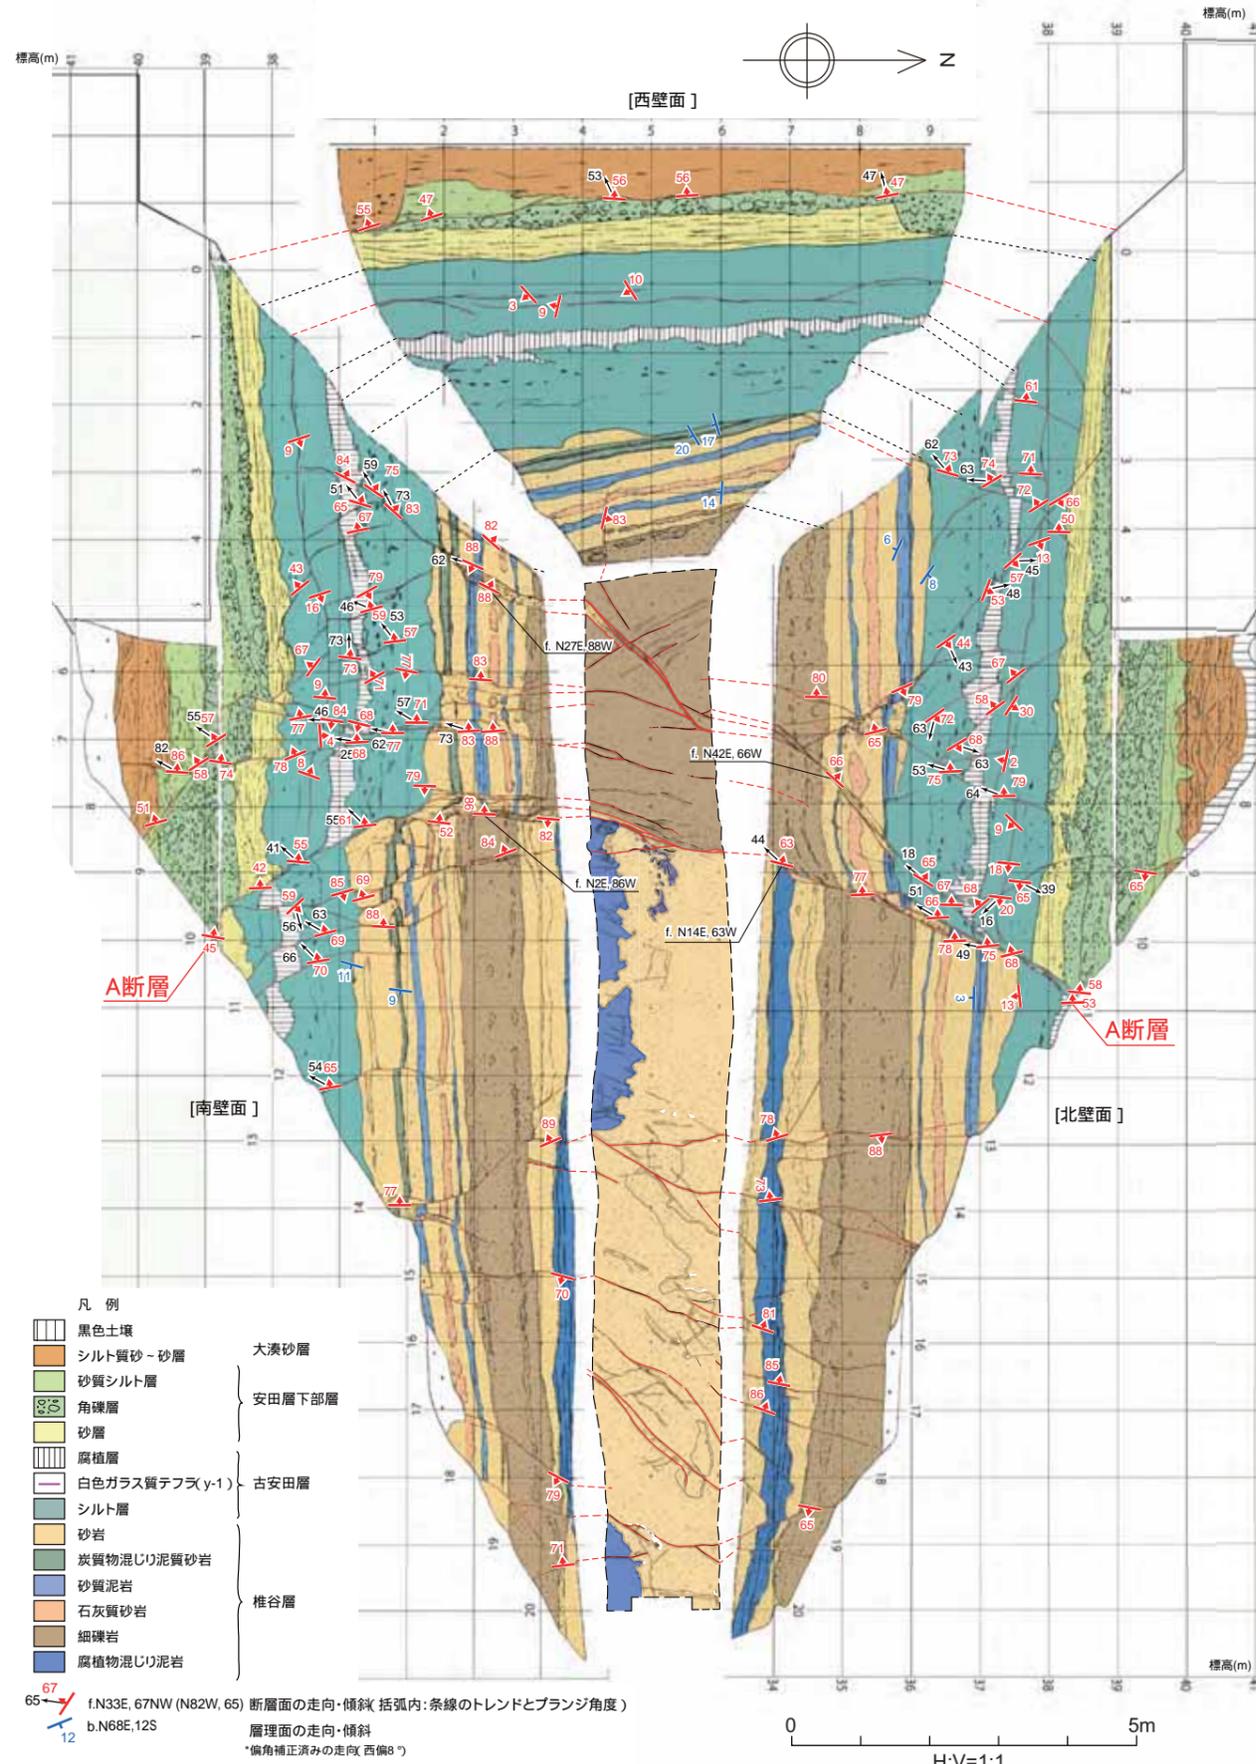
寺尾第1トレンチ展開図

- ・概ね西傾斜の正断層群が確認され、それらの中には大湊砂層に変位を与えるものが確認された。
- ・断層は北側法面と南側法面とで、必ずしも連続しない。
- ・断層面の走向・傾斜及び条線方向から、断層は概ね左横ずれ運動であったと考えられる。
- ・最も変位量の大きな断層はA断層であることが確認された。

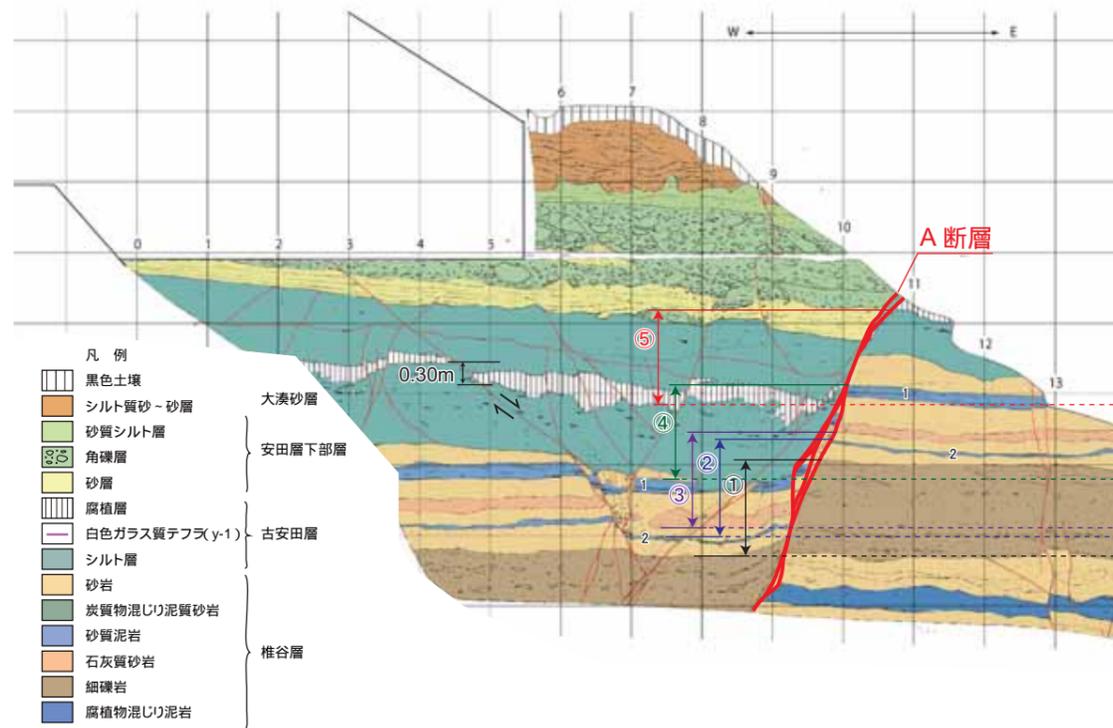
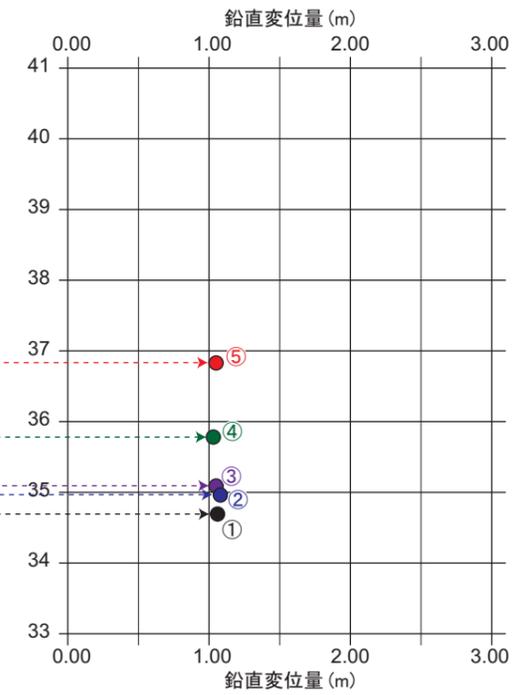
北側壁面における断層の鉛直変位量

基準とする地層	A断層（みかけ）	補正後*
⑤古安田層中の腐植層	1.35m	1.05m
④椎谷層中の砂質泥岩 1	1.33m	1.03m
③椎谷層中の石灰質砂岩	1.35m	1.05m
②椎谷層中の砂質泥岩 2	1.38m	1.08m
①椎谷層中の礫岩	1.36m	1.06m

\*: A断層の上盤は、東傾斜の正断層による東側低下の変位を受けていることから、同断層沿いの古安田層中の腐植層の鉛直変位量（約0.30m）を差し引いた値をA断層の真の鉛直変位量とした。

- ・北側壁面におけるA断層の鉛直変位量は、ほぼ一定で約1.1mであることが確認された。
- ・南側壁面におけるA断層の鉛直変位量は、ほぼ一定で約1.2mであることが確認された。
- ・第1トレンチにおけるA断層の鉛直変位量は約1.1~1.2mであると判断される。

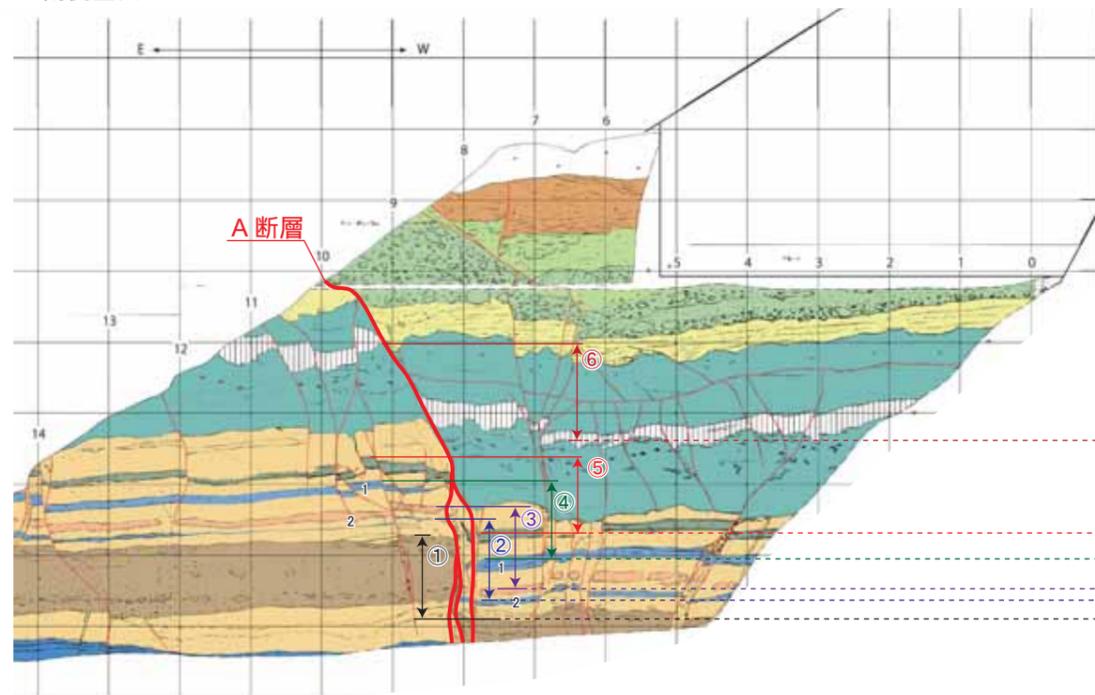
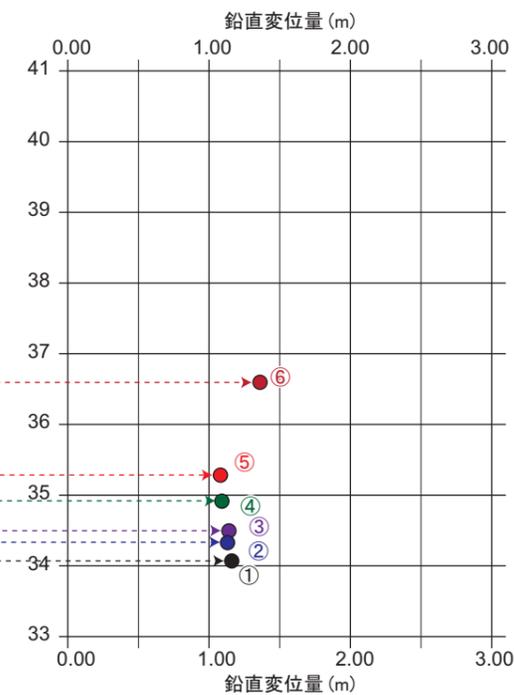
南側壁面における断層の鉛直変位量

基準とする地層	A断層
⑥古安田層中の腐植層	1.36m
⑤椎谷層中の炭質物混じり泥質砂岩	1.08m
④椎谷層中の砂質泥岩 1	1.09m
③椎谷層中の石灰質砂岩	1.14m
②椎谷層中の泥質岩 2	1.13m
①椎谷層中の礫岩	1.16m

\*: A断層に並走する正断層群はA断層に付随するものと解釈されることから、これらの断層群による最大変位量をA断層の真の鉛直変位量とした。

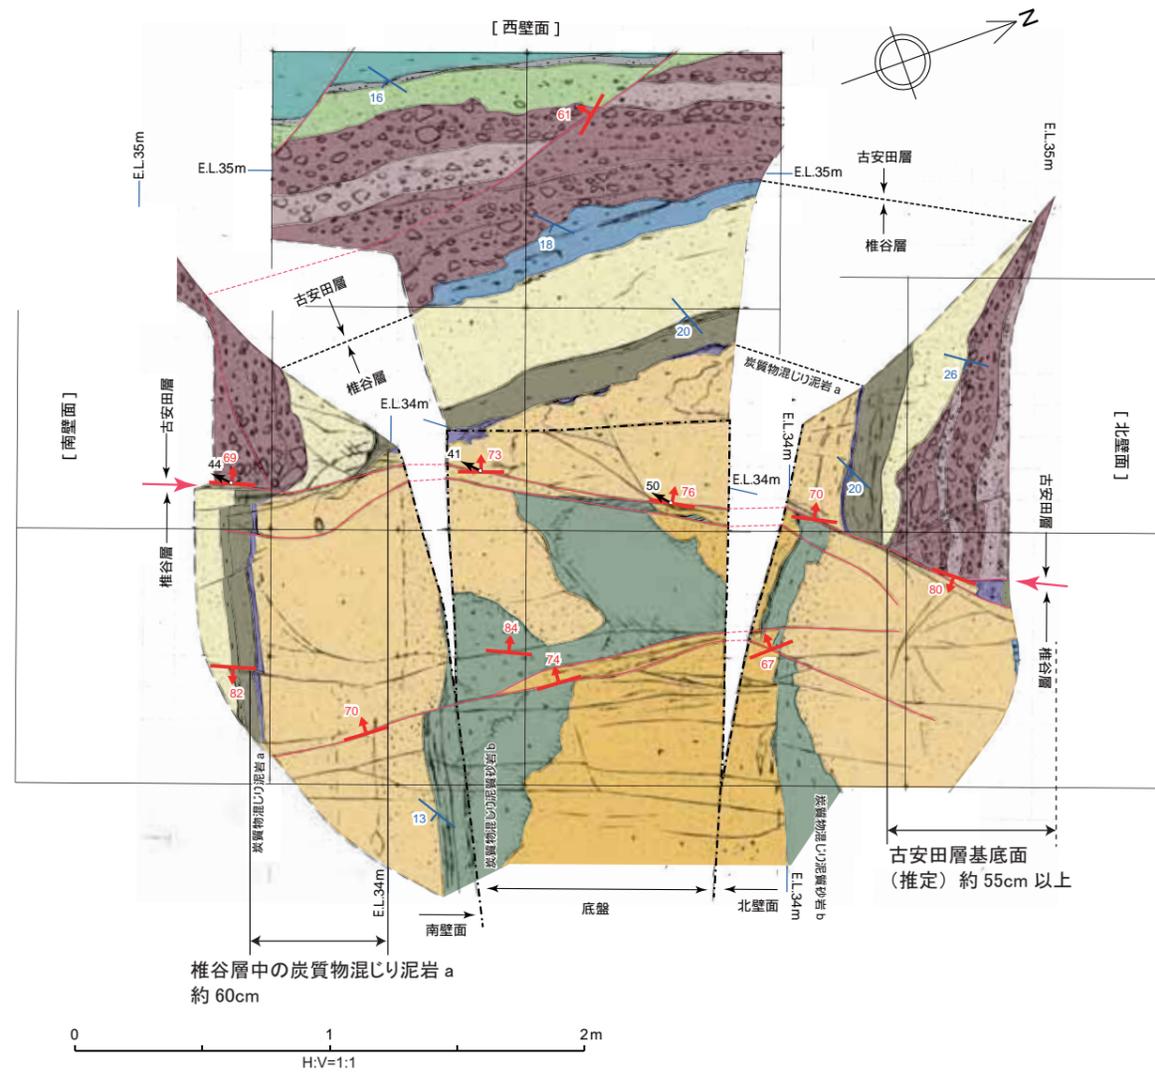
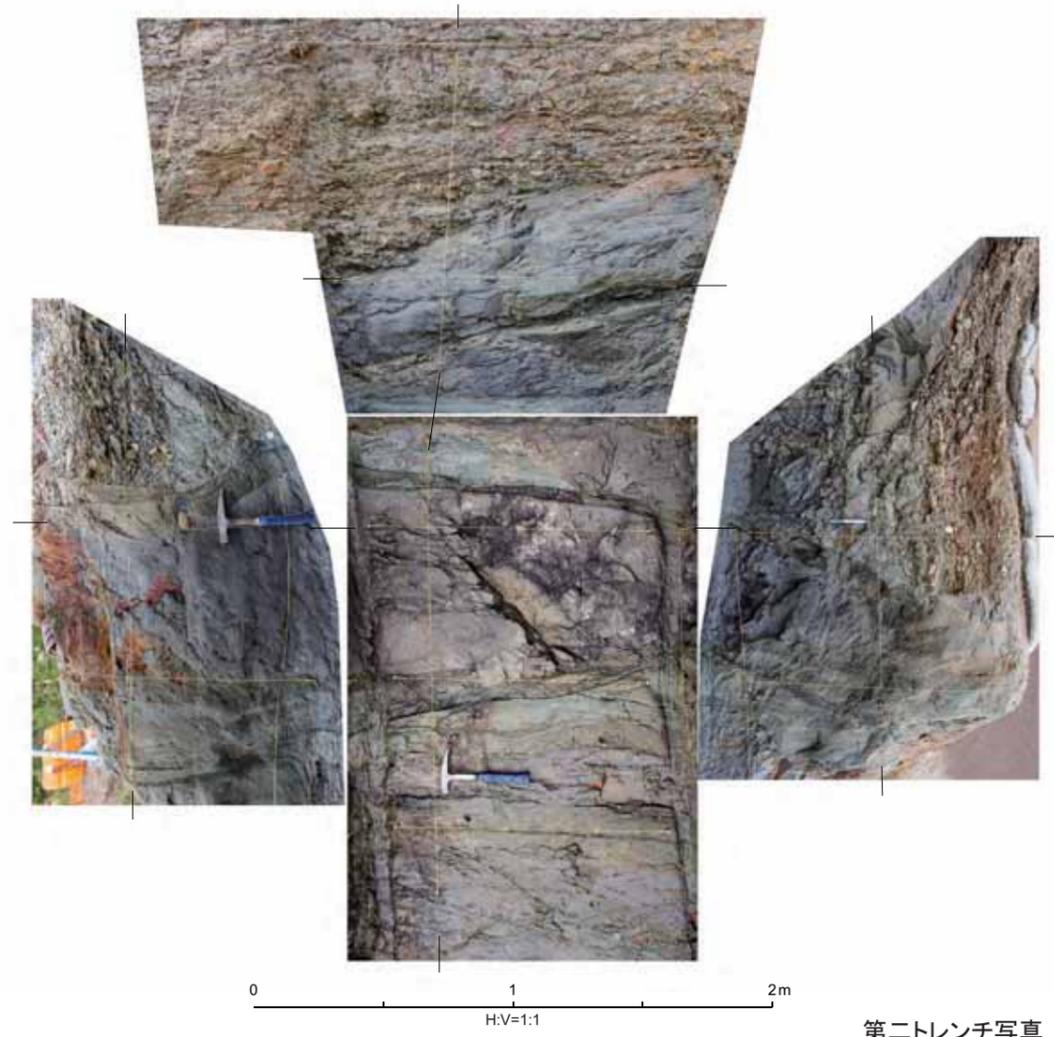
第二トレンチ写真

- 椎谷層に連続する高角正断層が確認された。
- 断層面の走向・傾斜及び条線の方向から、断層は概ね左横ずれ運動であったと考えられる。
- 同断層沿いの古安田層基底面の鉛直変位量（約 55cm 以上）は、椎谷層中の鉛直変位量（約 60cm）にほぼ等しく、第1トレンチにおける A 断層と同様の性状が確認された。

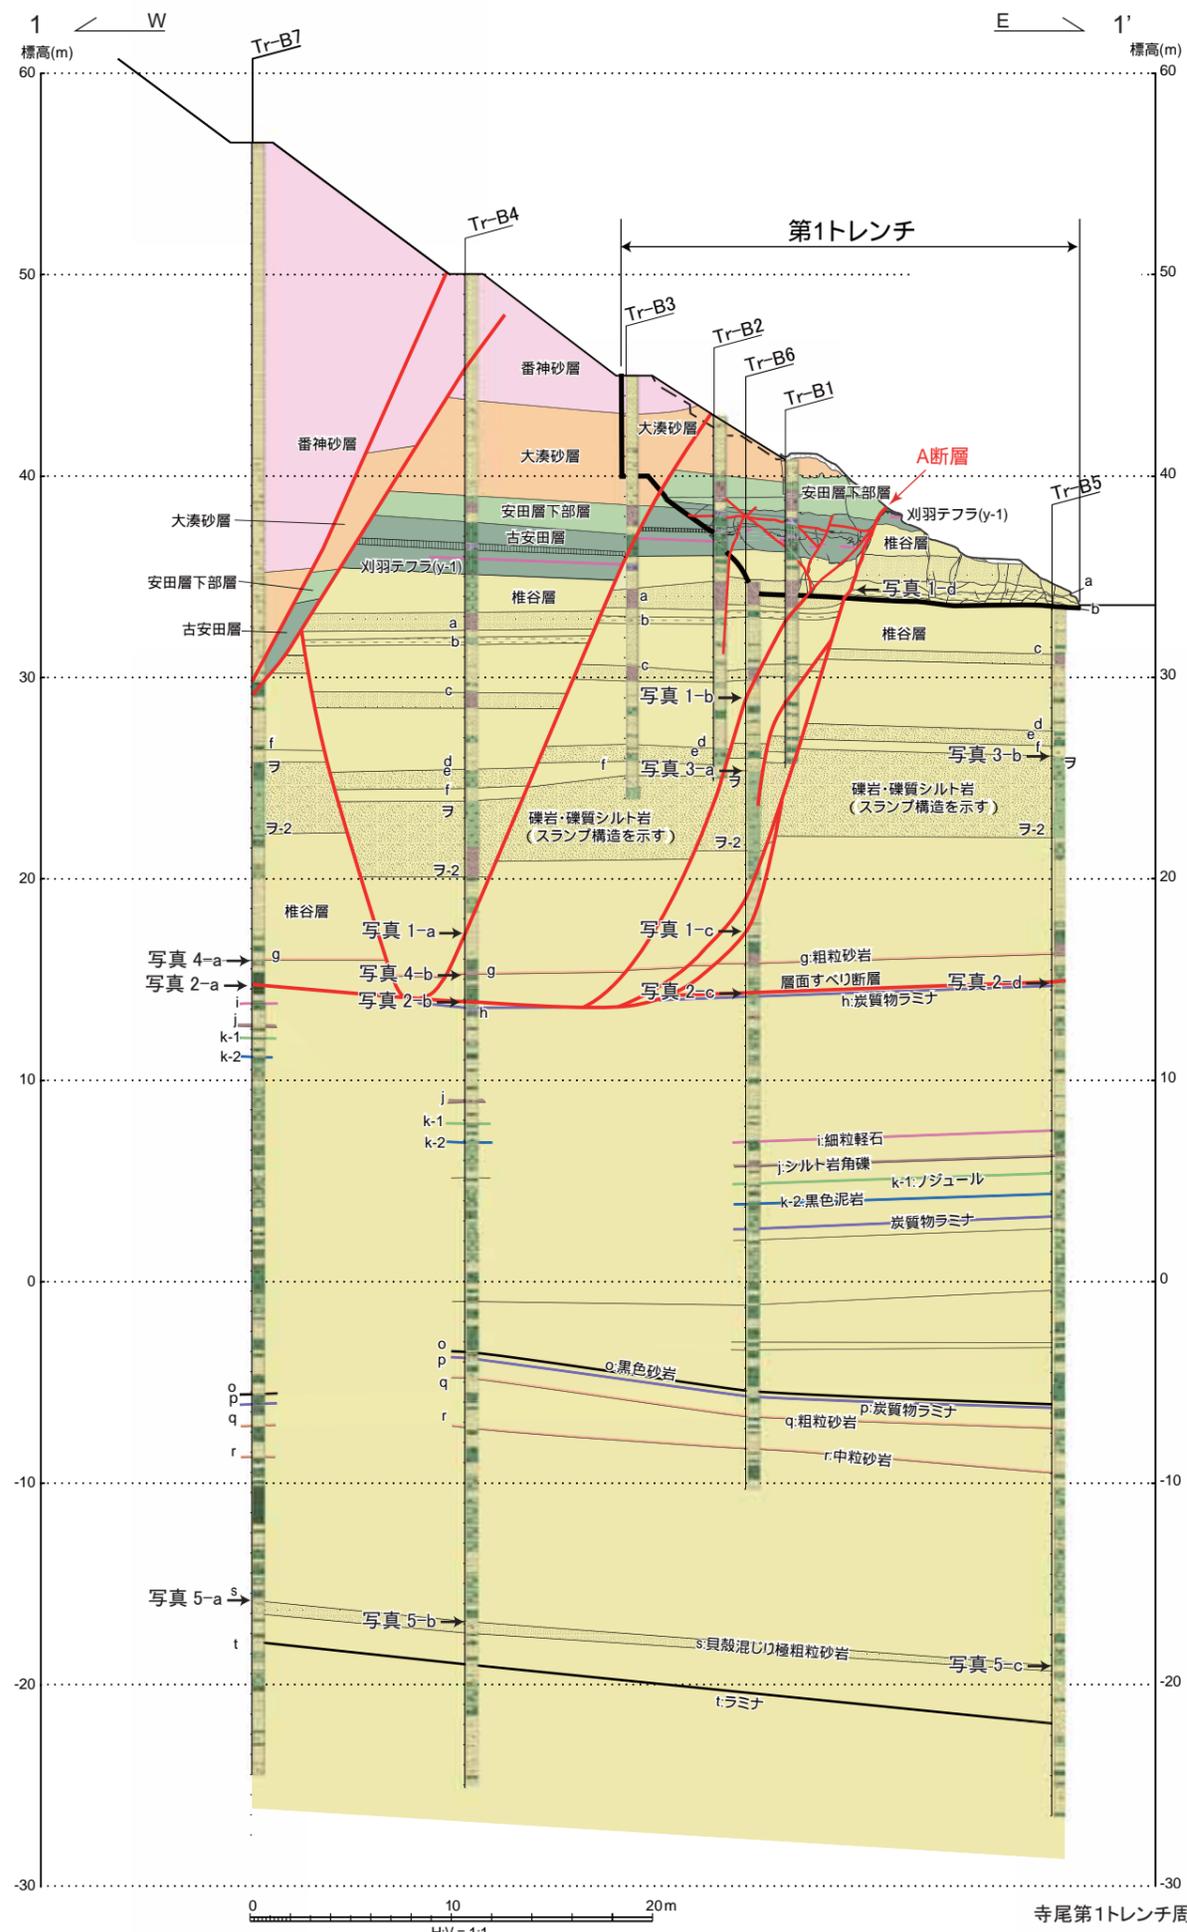
寺尾第1トレンチ周辺のボーリング地質断面図

・ A 断層を含めた高角の正断層群は、椎谷層中の層面滑り断層に収束するものと考えられる。  
 ・ 寺尾地点の地表付近で認められる A 断層を含む正断層群は、断層の形態から地滑り性の断層であると判断される。  
 ・ 同断層群以下の椎谷層中にも地層の不連続が認められるものの、地下深部に連続する断層はないものと判断される。

- ・ 空中写真判読結果によると寺尾地点付近は地すべり地形が発達することが確認された。
- ・ トレンチ調査結果によると、A断層を含む高角正断層群は概ね左横ずれ運動であることが確認された。
- ・ トレンチ調査結果によると、A断層の変位量は椎谷層上面付近から古安田層にかけて変位量はほぼ一定であることが確認された。
- ・ ボーリング調査結果によると、A断層及び高角正断層群は、椎谷層中の層面滑り断層に収束するものと考えられる。
- ・ 以上のことから、A断層及び高角正断層群は地すべり性の断層と考えられ、震源として考慮する活断層ではないと判断される。

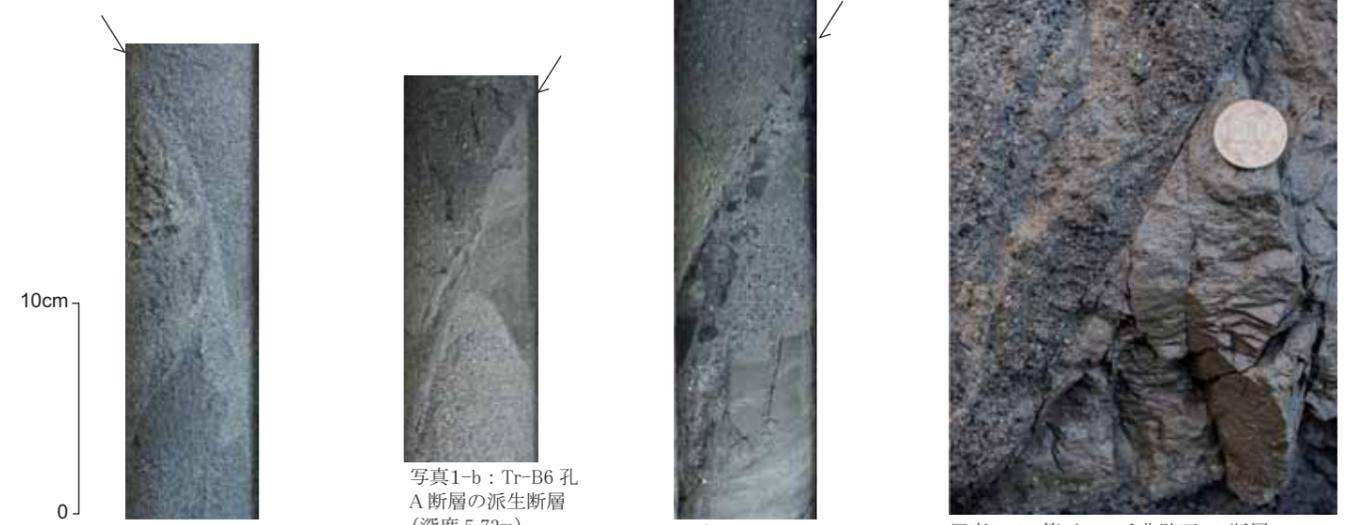
【高角正断層】

写真1-a : Tr-B4 孔 正断層 (深度 32.70m) 断層は下方に分岐。  
 写真1-b : Tr-B6 孔 A断層の派生断層 (深度 5.73m)  
 写真1-c : Tr-B6 孔 A断層 (深度 17.30m)  
 写真1-d : 第1トレンチ北壁面 A断層  
 ・断層面は明瞭で、断層面沿いに数 mm 以下の粘土質破砕部を伴う。

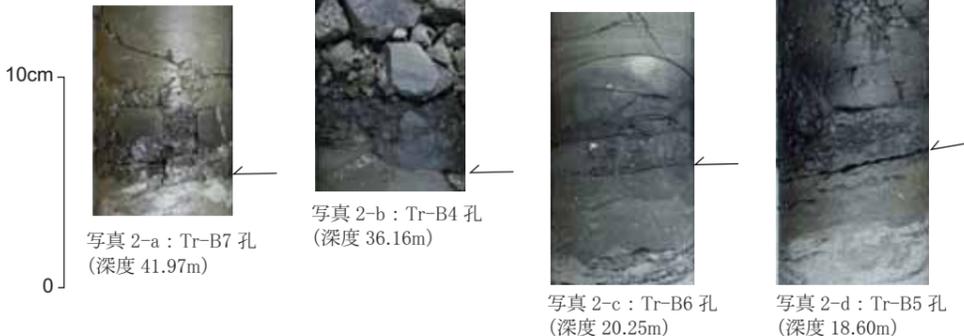
【層面滑り断層】

写真 2-a : Tr-B7 孔 (深度 41.97m)  
 写真 2-b : Tr-B4 孔 (深度 36.16m)  
 写真 2-c : Tr-B6 孔 (深度 20.25m)  
 写真 2-d : Tr-B5 孔 (深度 18.60m)  
 ・断層面は低角 (10° 以下) で、断層面近傍に角礫混じり破砕部を伴う。

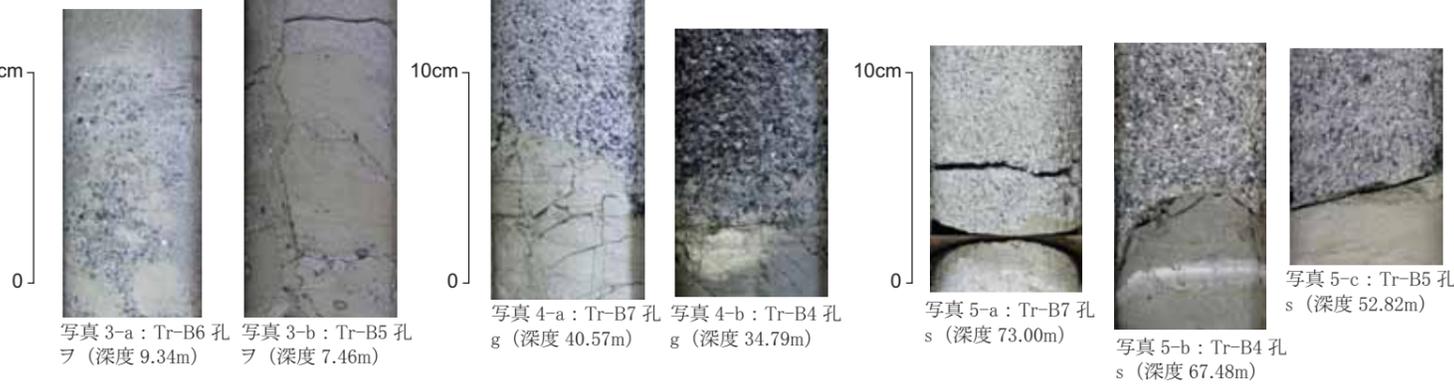
【地層対比】

写真 3-a : Tr-B6 孔 フ (深度 9.34m) 写真 3-b : Tr-B5 孔 フ (深度 7.46m)  
 写真 4-a : Tr-B7 孔 g (深度 40.57m) 写真 4-b : Tr-B4 孔 g (深度 34.79m)  
 写真 5-a : Tr-B7 孔 s (深度 73.00m) 写真 5-b : Tr-B4 孔 s (深度 67.48m)  
 写真 5-c : Tr-B5 孔 s (深度 52.82m)
