F₅断層と低角度断層の運動像の分析 (8)

敷地内の断層に関する詳細分析結果 (α ・ β 断層)

その他の断層に関するコメント回答

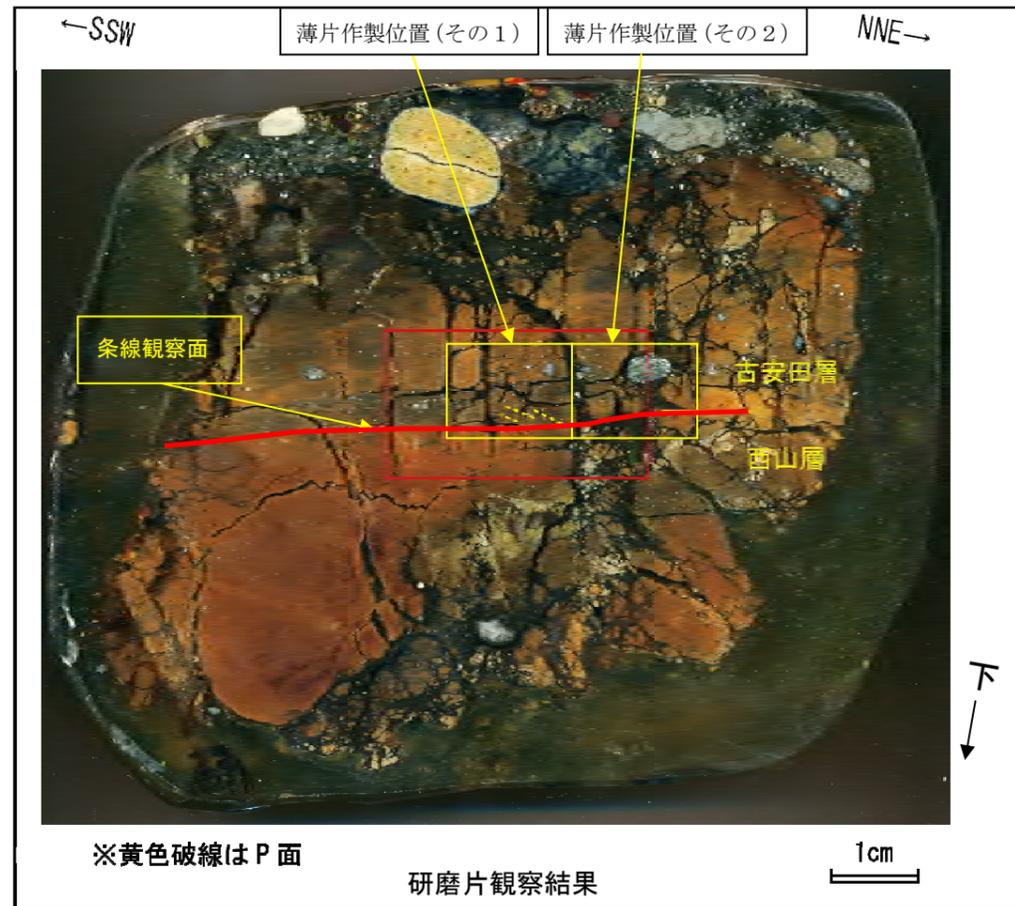
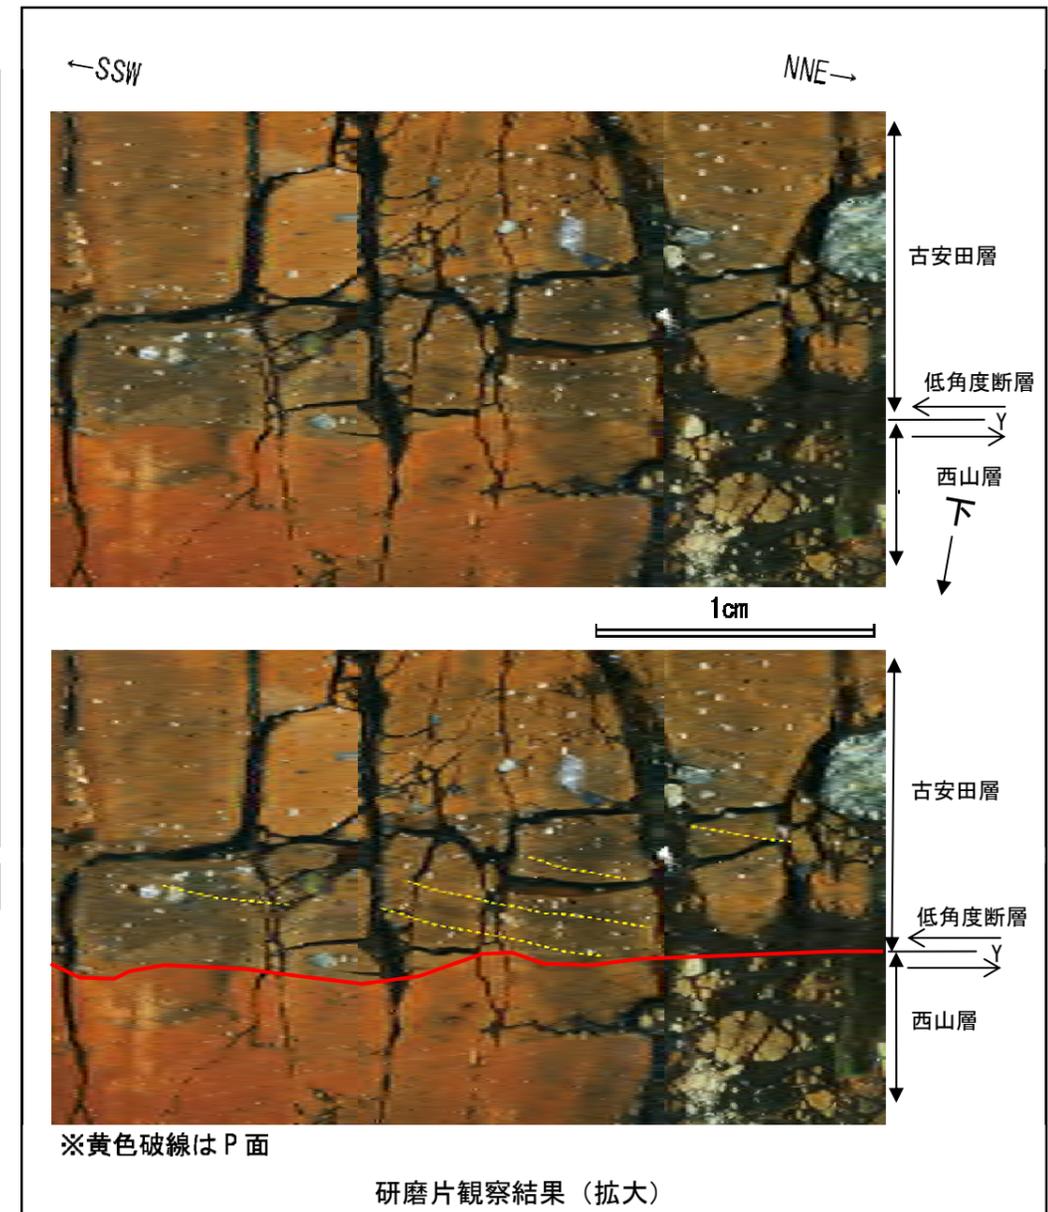
低角度1分析結果 (低角度断層の研磨片観察結果)

○断層面に直交、かつ条線に平行な研磨片を作製した。

○低角度断層沿いに認められる NNE 下がり傾斜する砂粒子の配列及び褐色シルト薄層は P 面と判断され、断層面との配置から、上盤側が SSW 方向へ向かう正断層変位が推定される。

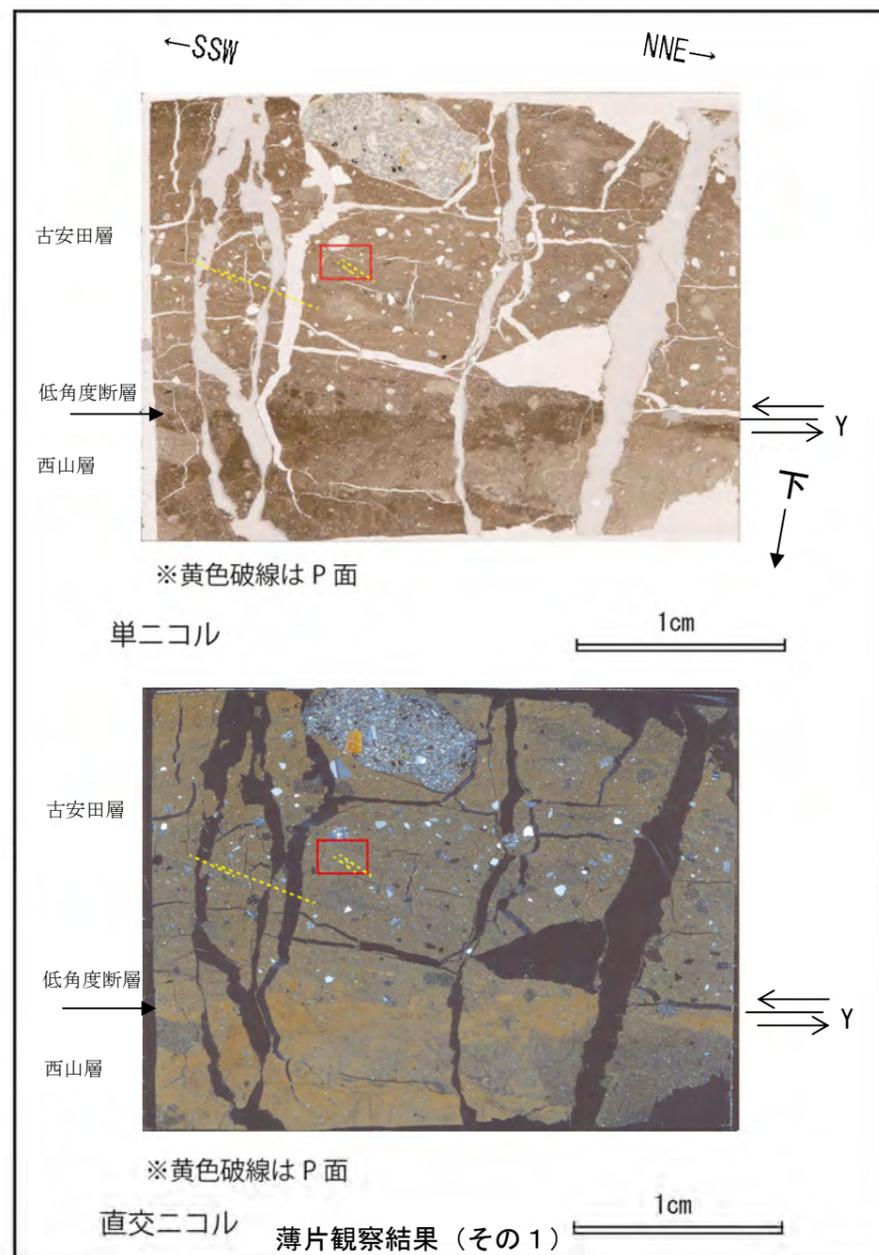
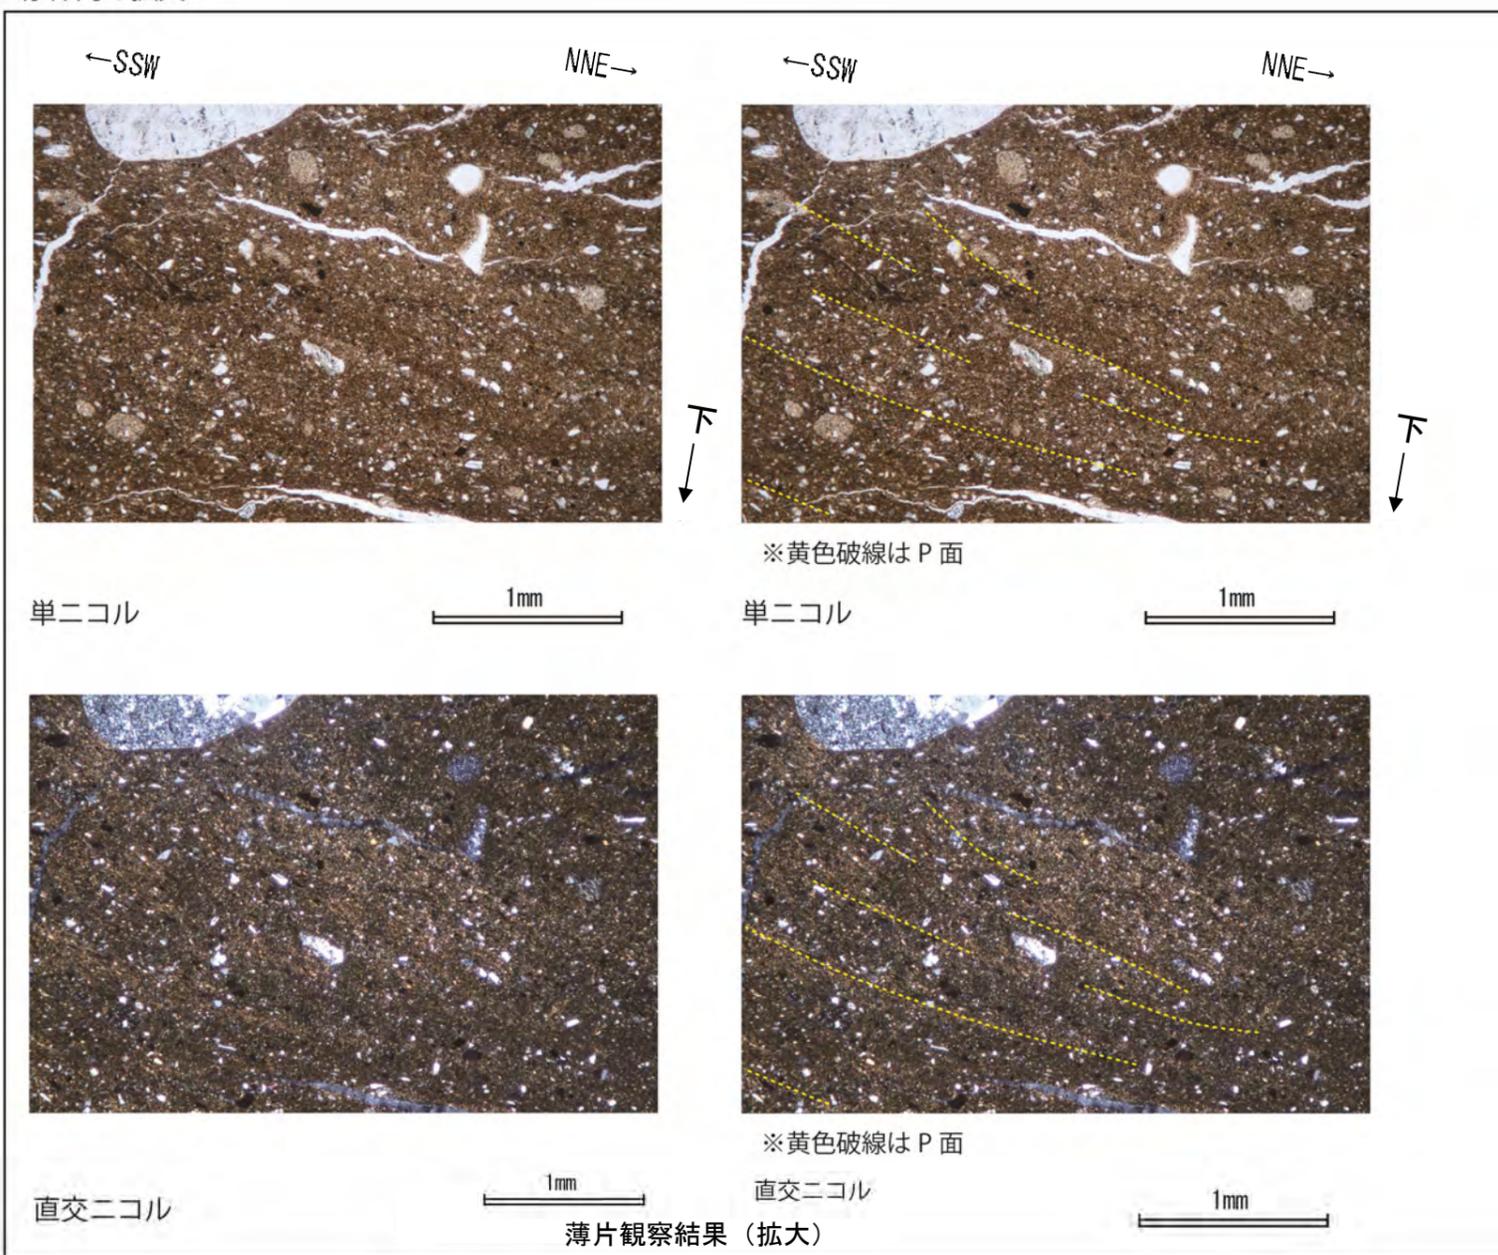
低角度1分析結果（低角度断層の薄片観察結果）その1

○断層面に直交、かつ条線に平行な薄片を作製した。

○低角度断層沿いに認められる NNE 下がり系の系統的な粘土鉱物及び石英粒子の長軸の配列は P 面と判断され、断層面との配置から、上盤側が SSW 方向へ向かう正断層変位が推定される。

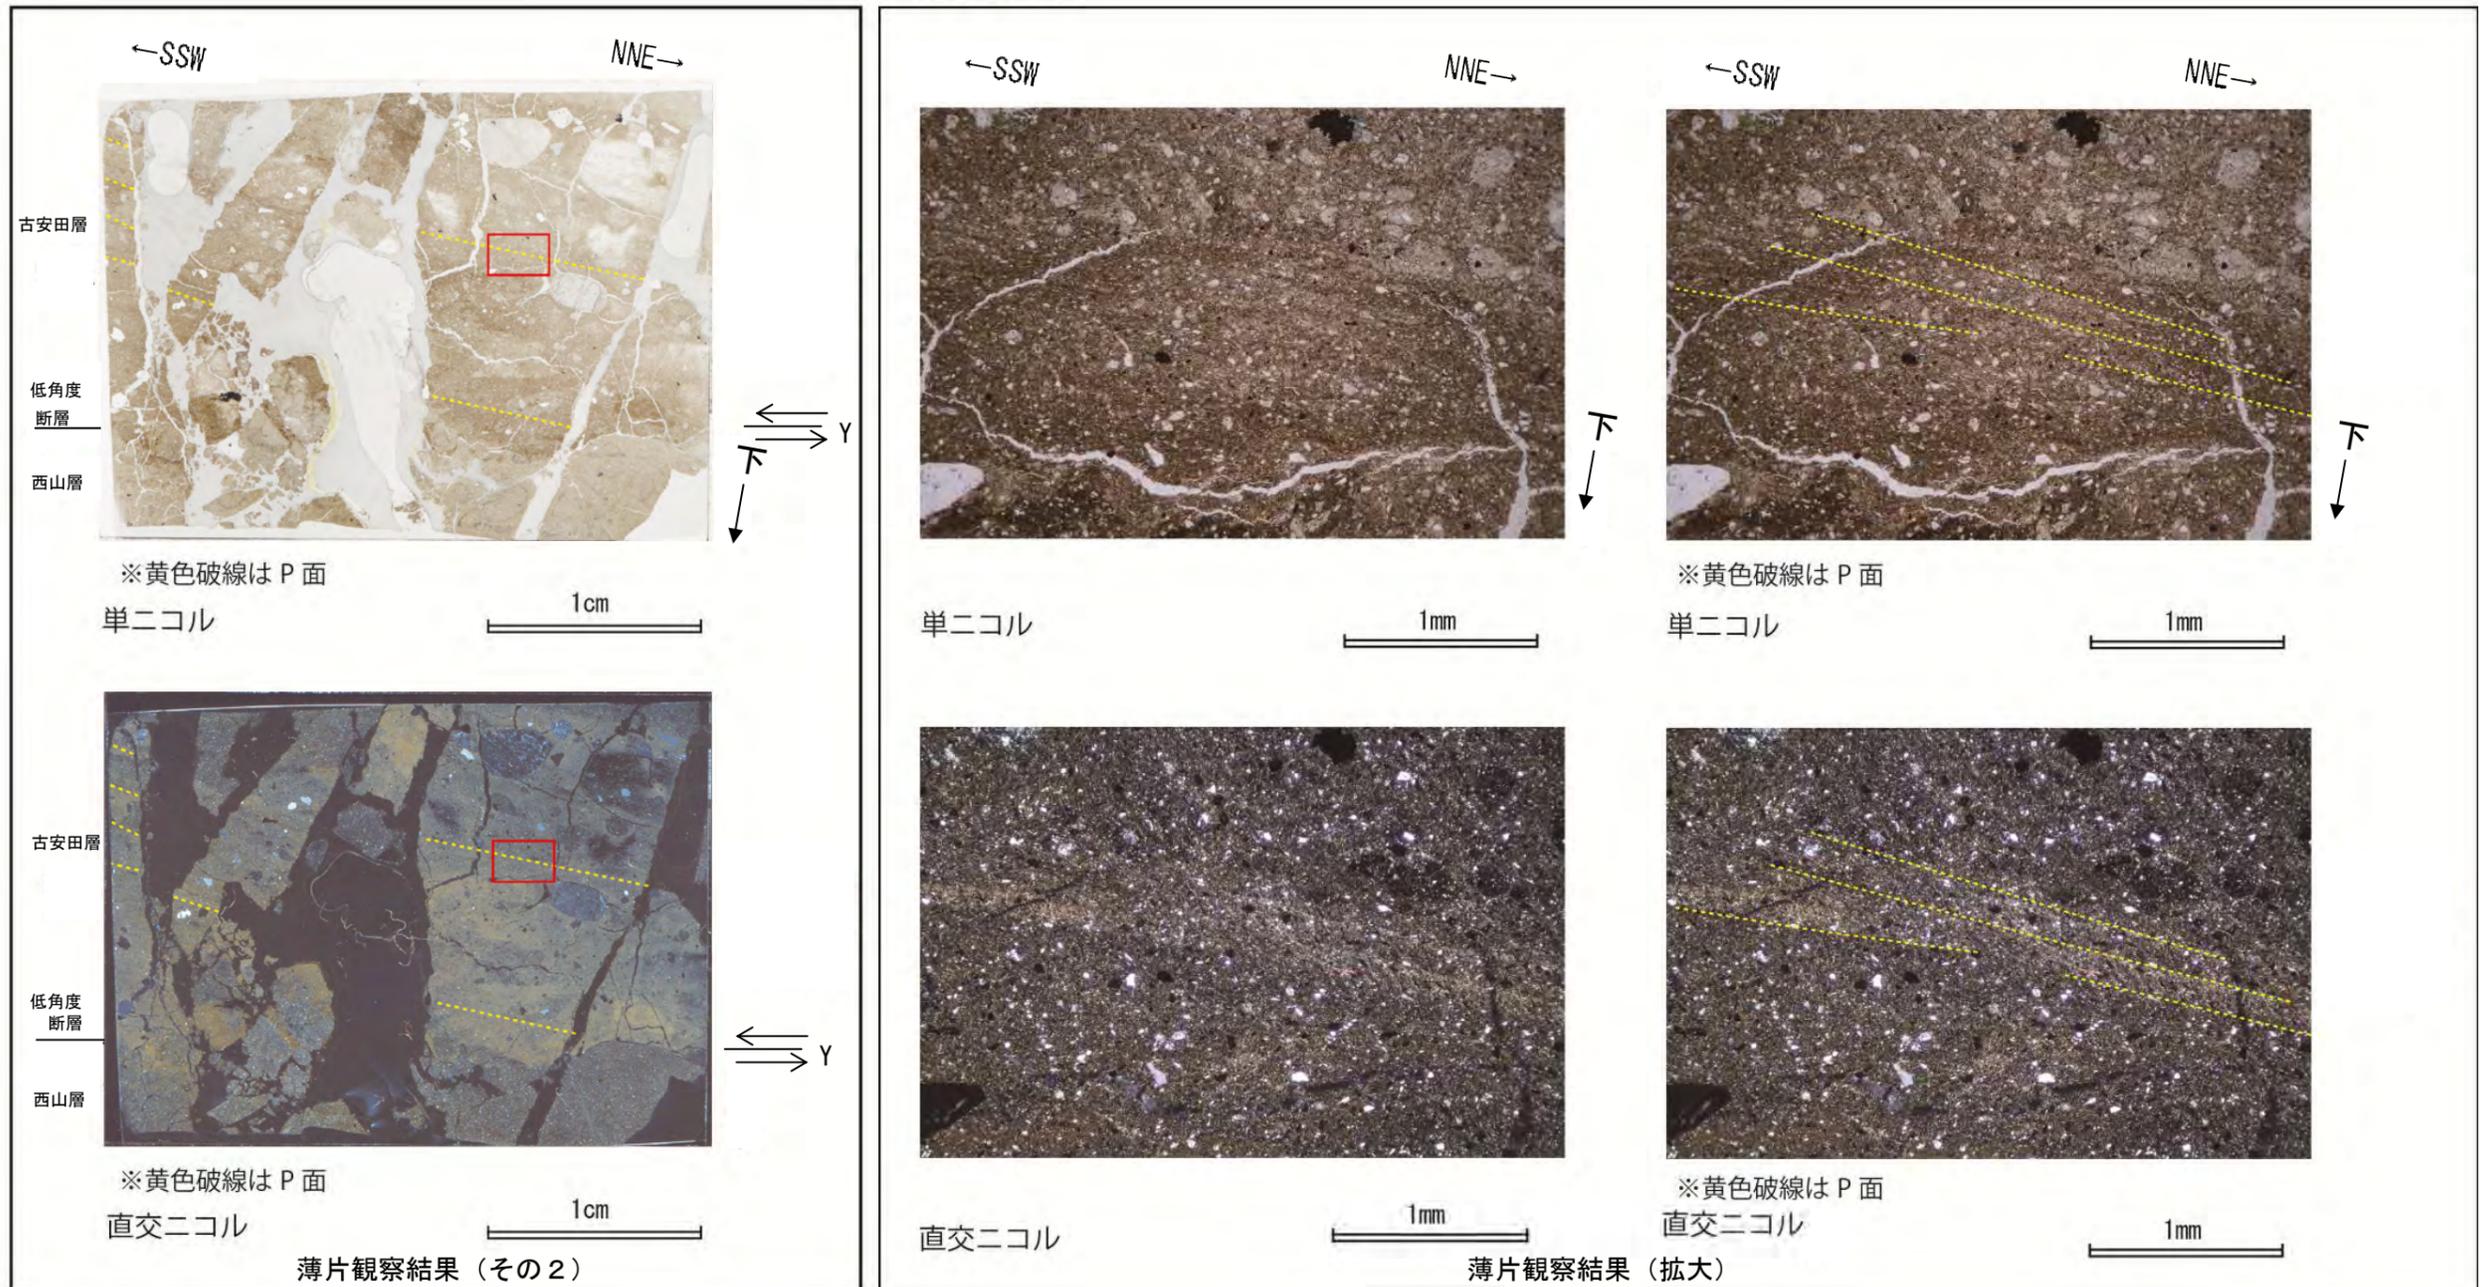
低角度1分析結果 (低角度断層の薄片観察結果) その2

- 断層面に直交、かつ条線に平行な薄片を作製した。
- 低角度断層沿いに認められる NNE 下がりの系統的な粘土鉱物の配列は P 面と判断され、断層面との配置から、上盤側が SSW 方向へ向かう正断層変位が推定される。

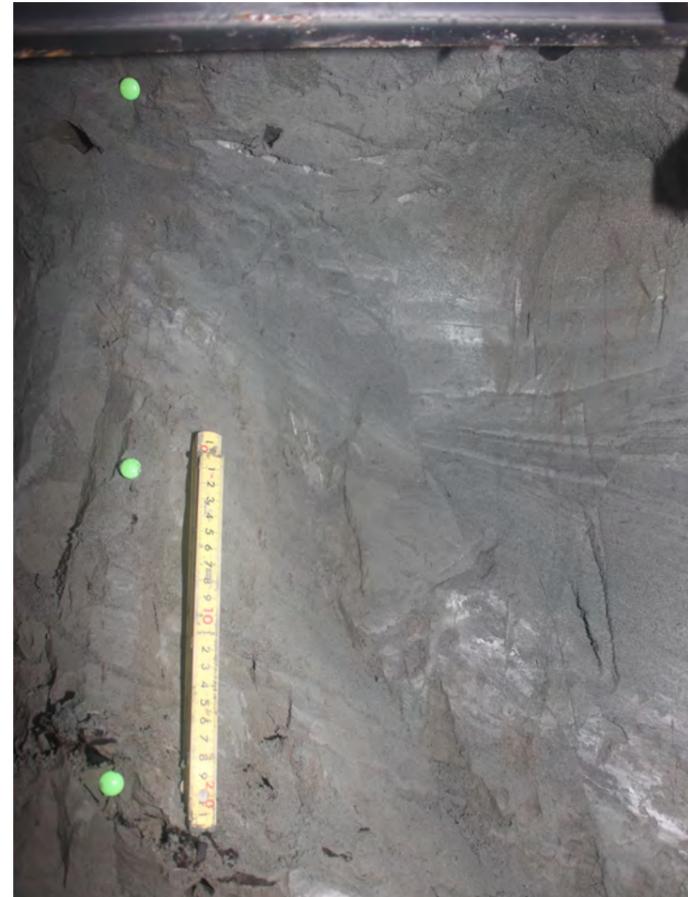
拡大写真B 古安田層中の北傾斜の高角度断層 (平成26年9月撮影)

北傾斜の高角度断層を主断層とし, 南傾斜の副断層を伴い, その間の地層がクサビ状に落ち込む正断層が認められる。

○古安田層の砂礫層と礫混じり砂層は, 礫率, 基質の淘汰度, 堆積構造等の違いによって区分できる。境界は漸移的ではあるが, 層理面と考えられる。
○古安田層中の北傾斜の高角度断層には, 正断層変位が認められる。

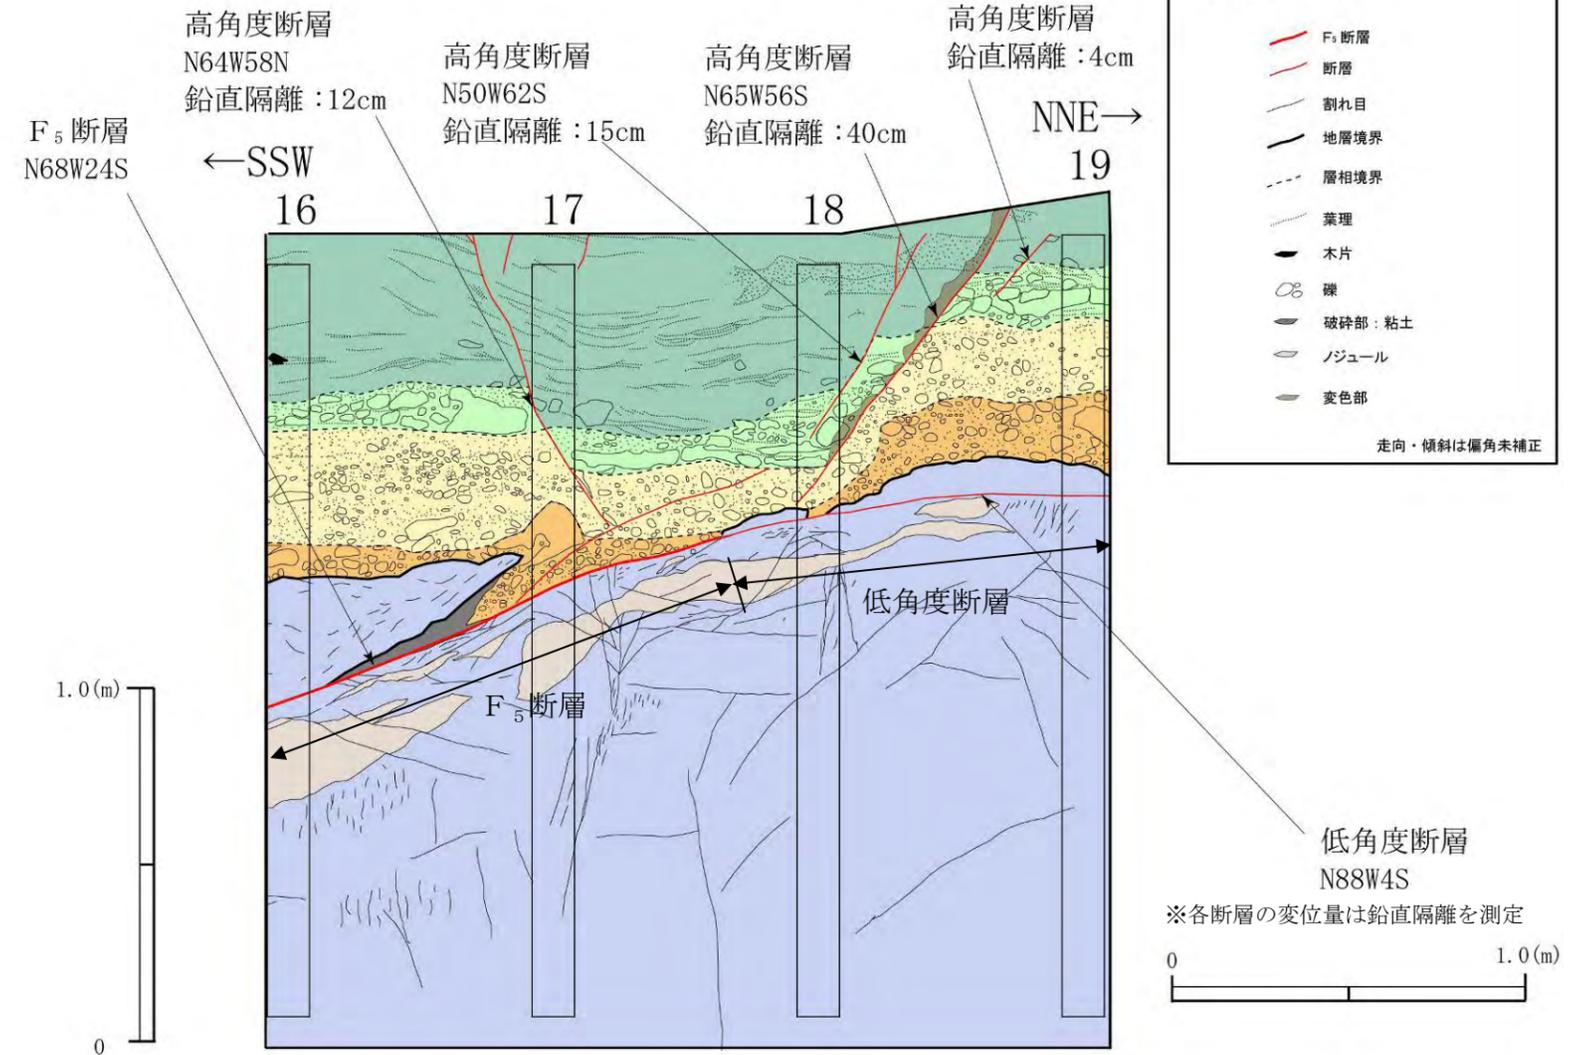
F₅横坑部西壁16-19基スケッチ (平成26年9月)

- F₅断層の走向・傾斜は N68W24S を示し、西山層の層理面 (西壁 9-12 基間 凝灰岩の薄層 : N78W31S) に平行である。幅 3~60mm の暗灰色~黒色の粘土を挟む。西山層と古安田層との境界部には、幅 5mm 以下の暗灰色~黒色の粘土を挟む。
- 低角度断層は、古安田層と西山層境界付近に分布し、粘土や破碎部をほとんど伴わない。走向・傾斜は N88W4S を示す。
- 高角度断層は、いずれの断層も粘土、破碎部をほとんど伴わず、古安田層を正断層的に変位させている。これらの断層のうち、17 基付近に分布する北傾斜の断層の走向・傾斜は N64W58N を示し、変位量はシルト質細粒砂~砂質シルト・細粒砂互層の下面を基準として 12cm である。18-19 基間の南傾斜の 3 本の断層のうちの 2 本の走向・傾斜は N50W62S 及び N65W56S を示す。南傾斜を示す断層の変位量は含泥岩礫砂層を基準として最大 40cm である。

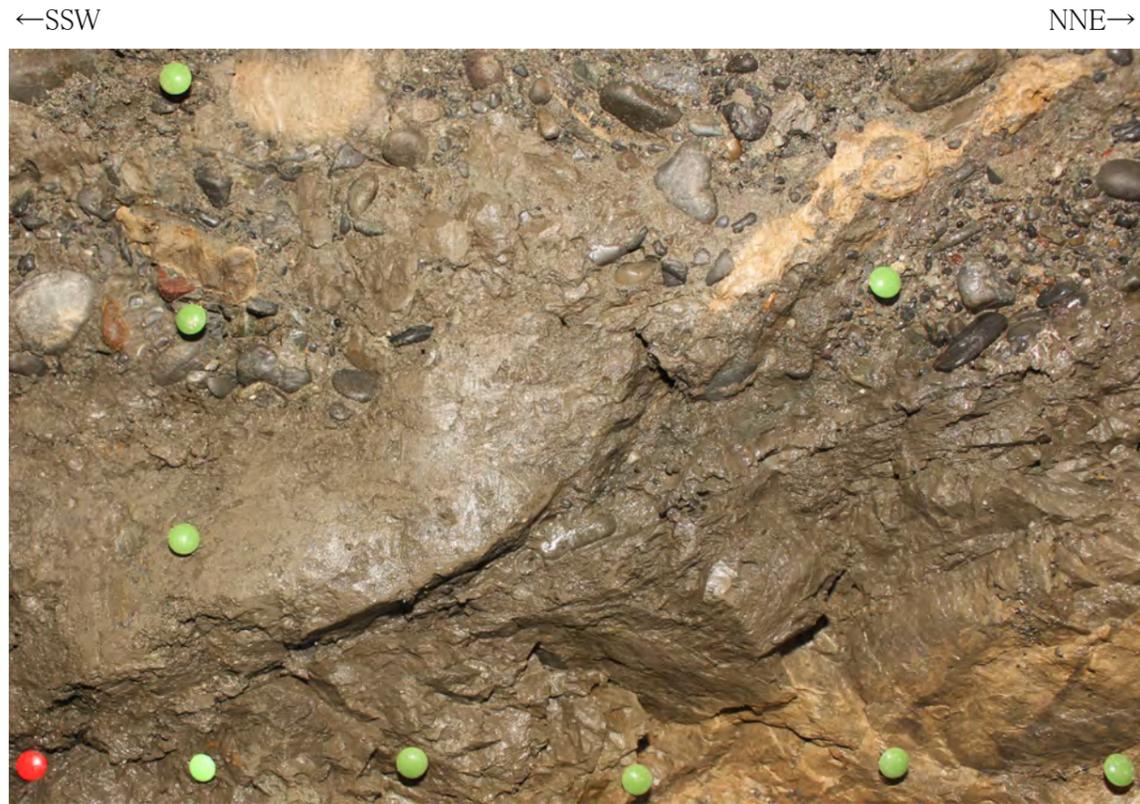
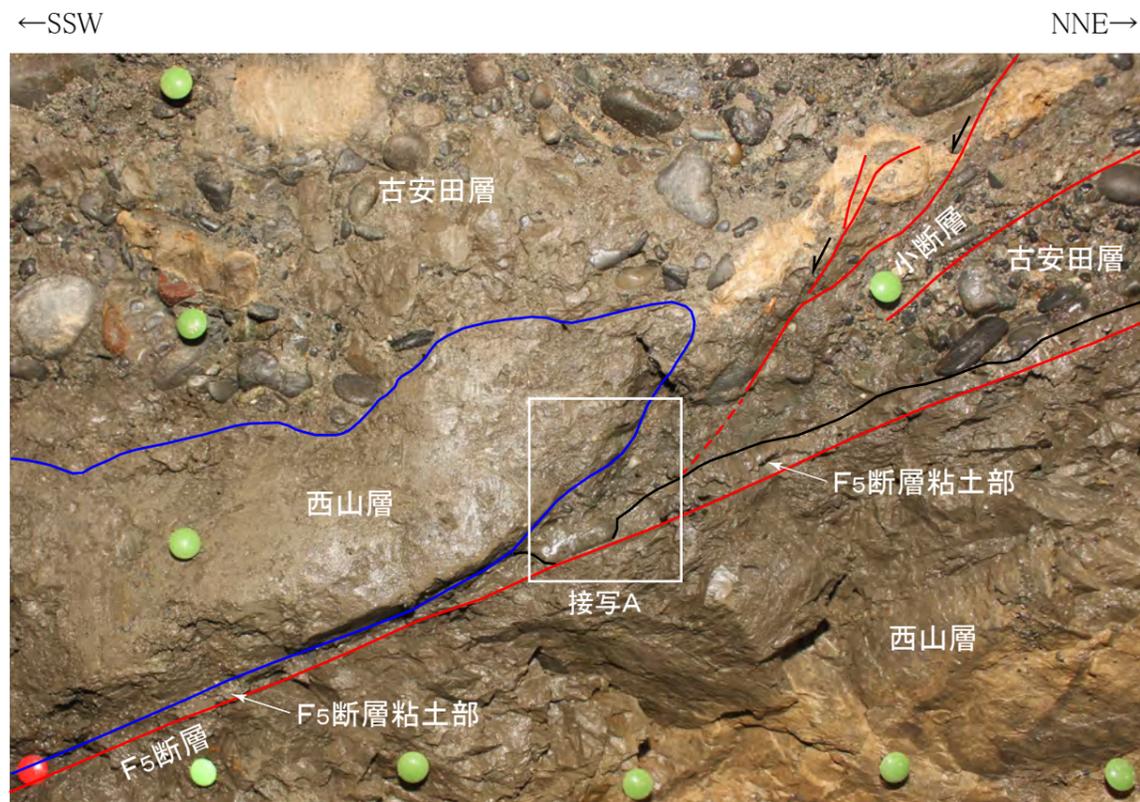
拡大写真C F₅断層先端部 (西山層オーバーハング部) 緑のピンの間隔は 10cm

F₅横坑部西壁のF₅断層先端部(楔状部)詳細観察結果(1)
 ○F₅断層先端部の西山層がオーバーハングしている部分の古安田層との境界面は、凹凸があり、鏡肌・条線が認められないことなどから、不整合面と判断される。

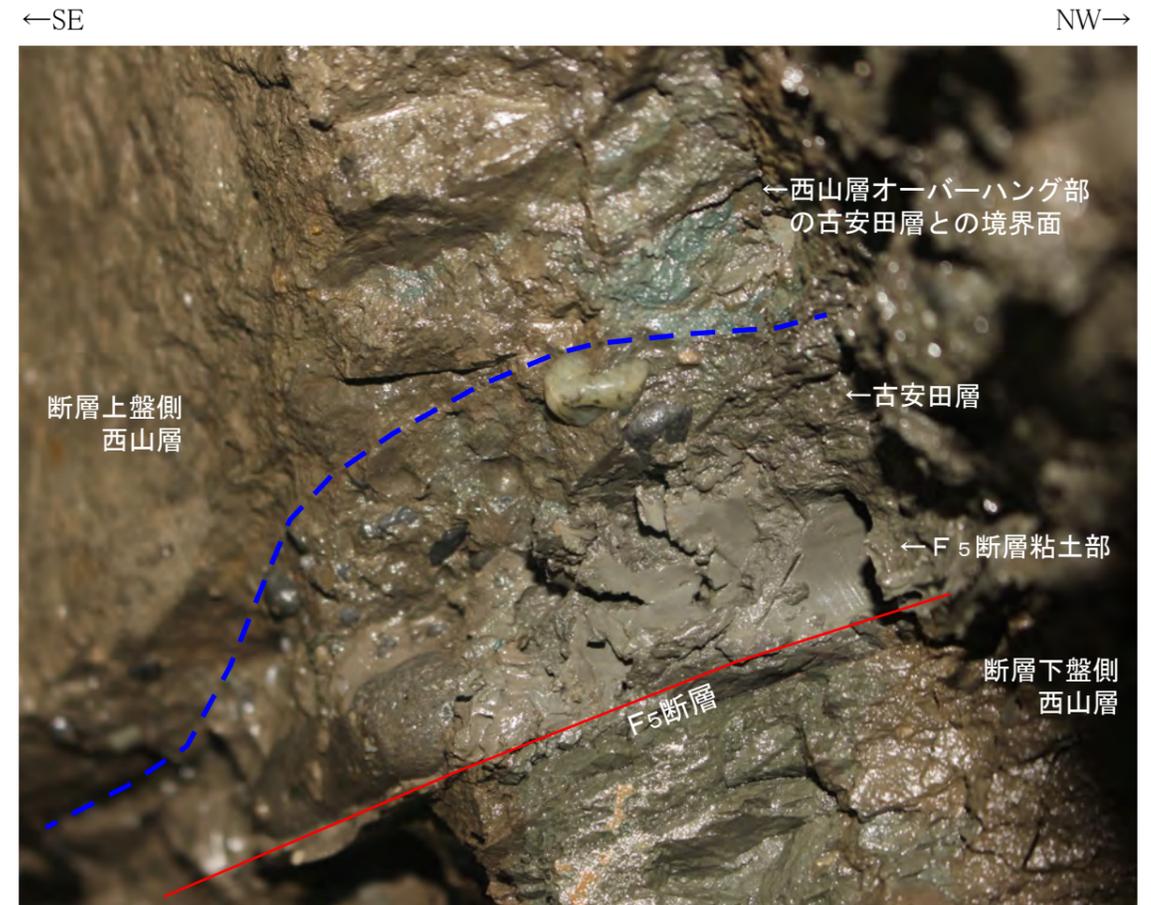
接写A 西山層オーバーハング部の接写

左下写真の白枠内を右斜め前方から接写した。西山層がオーバーハングしている部分の古安田層との境界面は凹凸があり、鏡肌・条線は認められない。また、西山層の境界部に付着している古安田層の礫や礫の抜け跡に引きずりの痕跡は認められない。これらのことから、オーバーハングしている部分の西山層と古安田層の境界は不整合面と判断される。

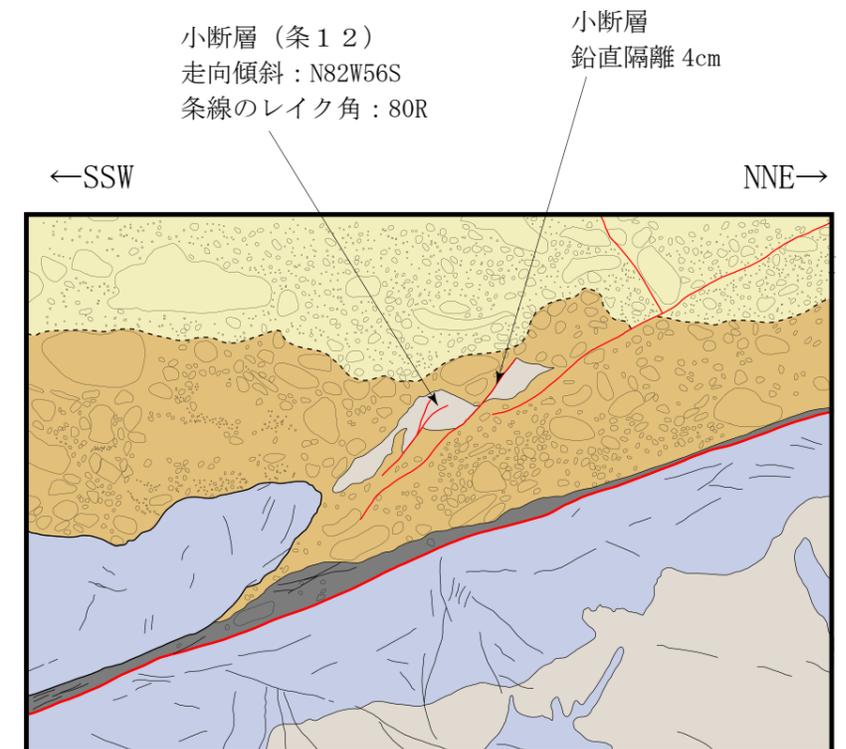
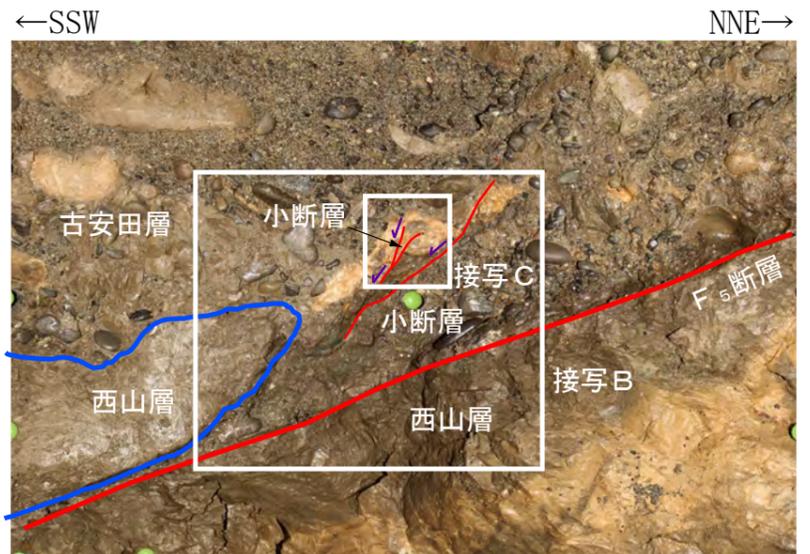
詳細観察部 地質スケッチ (平成27年3月)

○F₅断層先端部の上盤側延長の古安田層には、砂礫層中にノジュールの岩片を正断層的に変位 (鉛直隔離 4cm程度) させる小断層が3本分布する。

○ノジュールを変位させる小断層は、粘土及び破碎部を伴わず、断層面は鏡肌を呈し、高角度の条線が認められる。小断層のうちの1本は、走向・傾斜 N82W56S、条線のレイク角 80Rを示す。

○これらの小断層は、古安田層中の高角度断層及び低角度断層と同じ正断層で、変位の方向も調和的である。

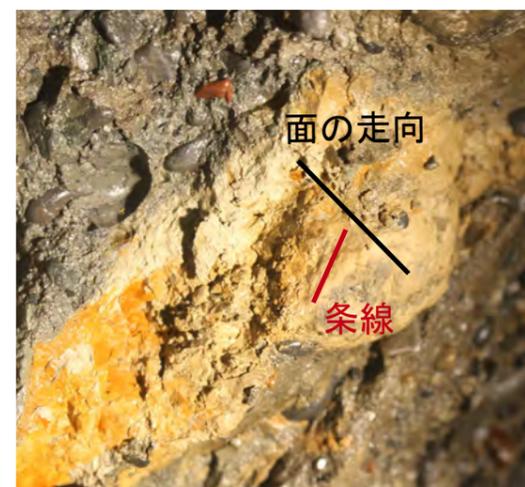
接写C: 小断層の条線

走向傾斜: N82W56S
条線のレイク角: 80R

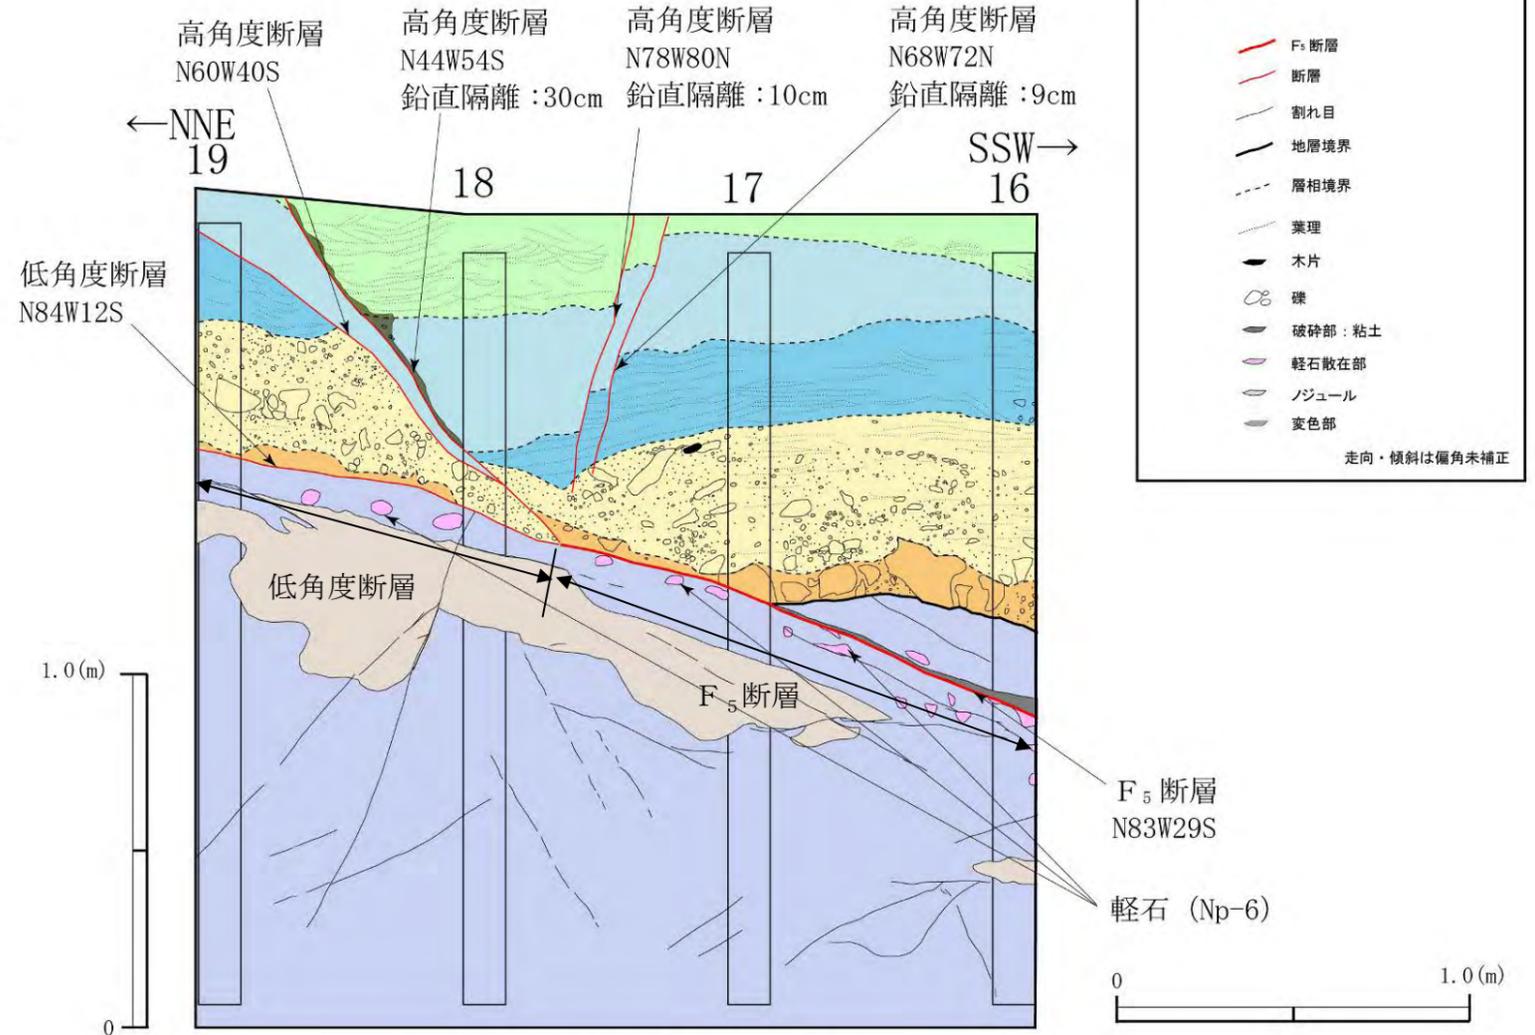
F₅横坑部東壁16-19基スケッチ (H26年9月) ※各断層の変位量は鉛直隔離を測定

- F₅断層延長部にはノジュールの岩片を正断層的に変位させる小断層が確認される。
- 横坑部東壁には楔状の構造は確認されない。
- F₅断層先端部付近の古安田層に逆断層を示唆する変形構造は認められない。

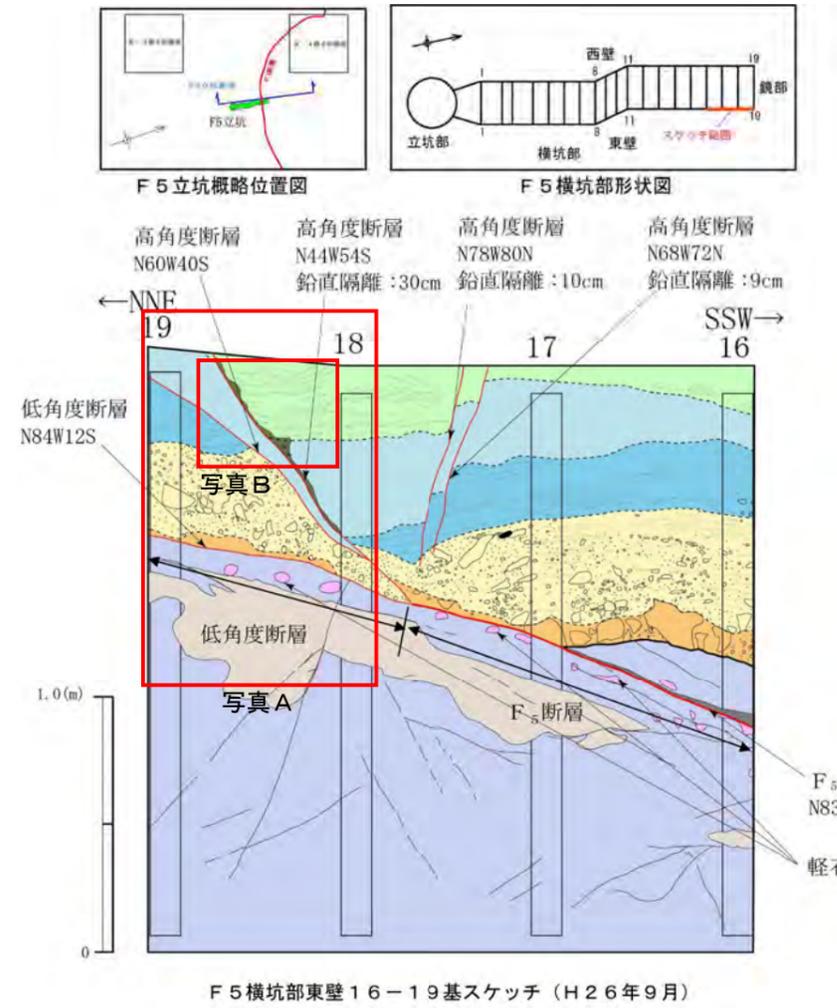
写真A

断層aと断層bの間に、シルト層 (平行葉理) の上位の層準であるシルト層 (シルト角礫層) が落ち込んでいる。

○古安田層中の断層bには、正断層的な引きずりが認められ、断層aの上盤側には、下盤側に分布するシルト層 (平行葉理) の上位層のシルト層 (シルト角礫層) が分布することから、いずれも正断層と判断される。

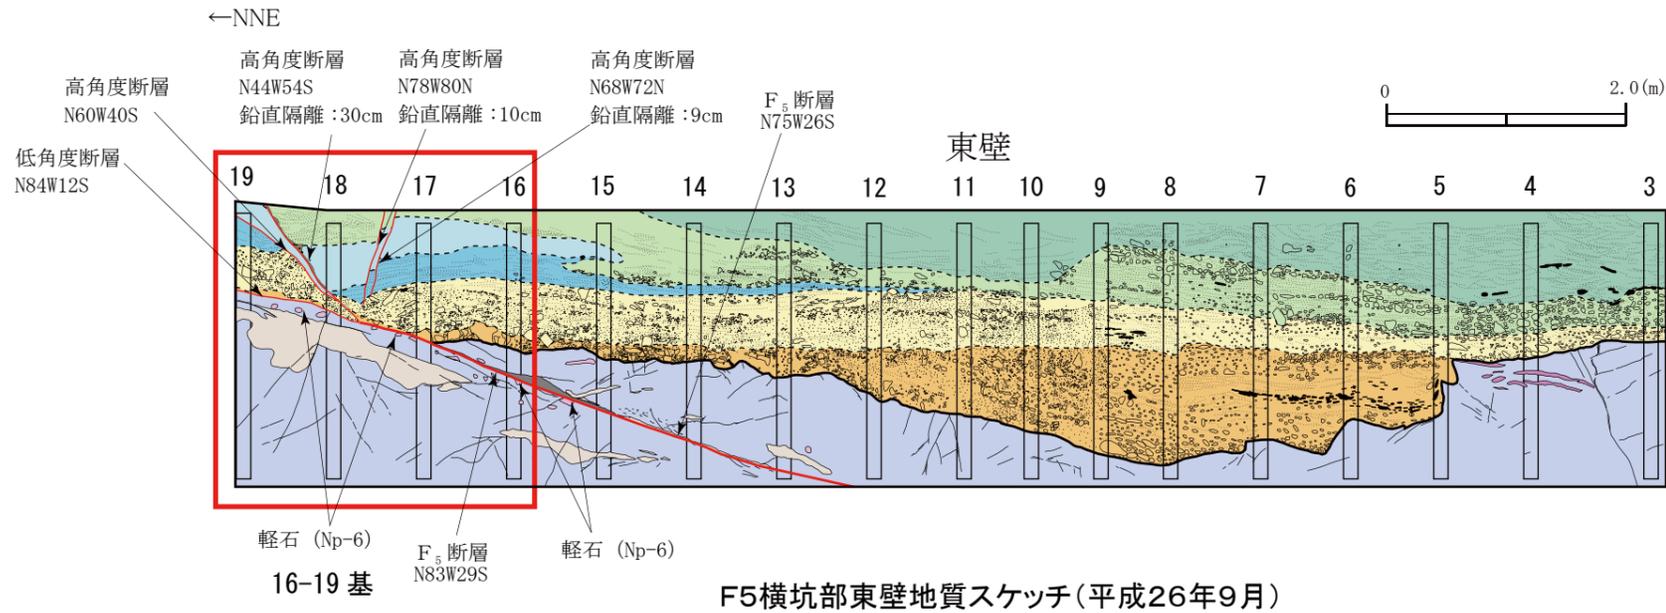
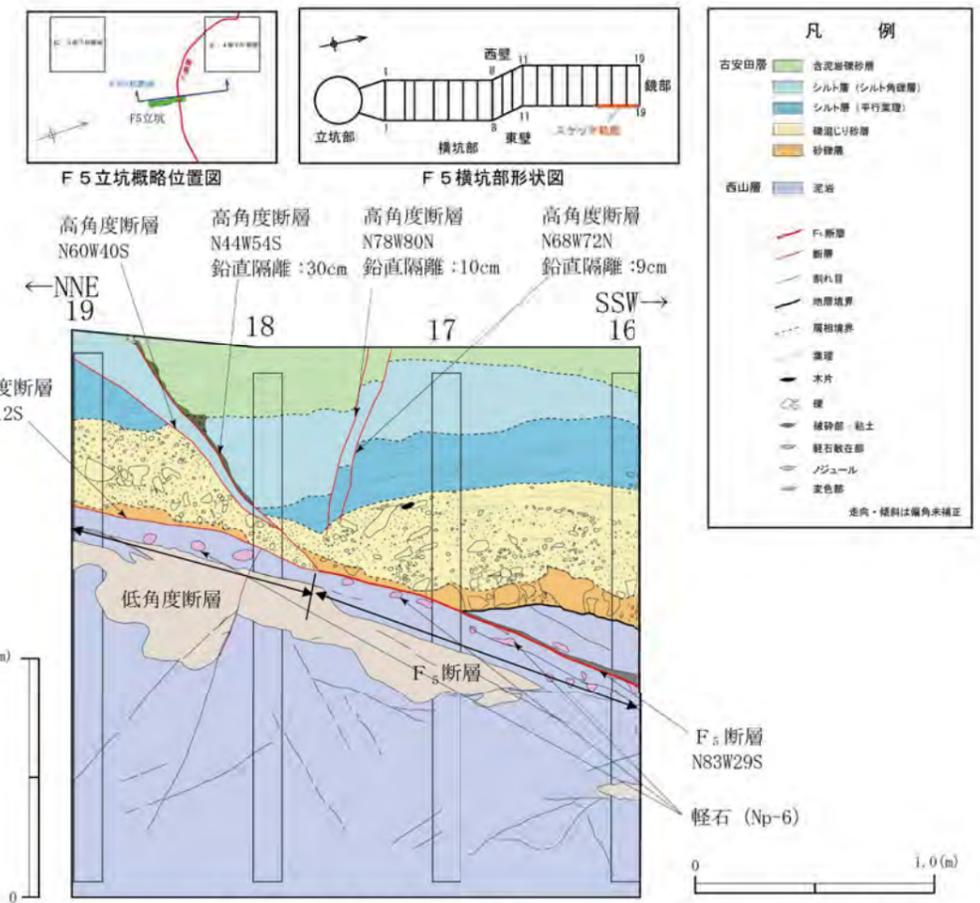
F5横坑部東壁地質スケッチ(平成26年9月)

① 古安田層が西山層を不整合関係に覆って堆積した。

② F₅断層上盤側の西山層が、断層に沿って60cm程度下がることによって、古安田層中に高角度南傾斜の正断層(a, b)と高角度北傾斜の正断層(c, d)が生じ、西山層と古安田層の境界付近に低角度断層が生じた。

③ 古安田層中の正断層は、断層aを主断層とし、その変位に伴いa~d間が開き、その間の地層がわずかな後方回転を伴いながら落ち込んだ。それに伴いa~b間も開き、その割れ目にシルト角礫層が落ち込んだ。さらに、古安田層基底付近の地層は、F₅断層上盤側の西山層の移動にともなって引きずられて変形した。

○古安田層中の2本の断層(a, b)に挟まれて分布するシルト角礫層は、F₅断層上盤側の西山層の正断層すべりに伴って、断層a~b間が開いたことによって落ち込んだものと解釈される。

F₅断層先端部の評価
○楔状を呈するF₅断層先端部は、正断層変位によって形成されたものと判断される。

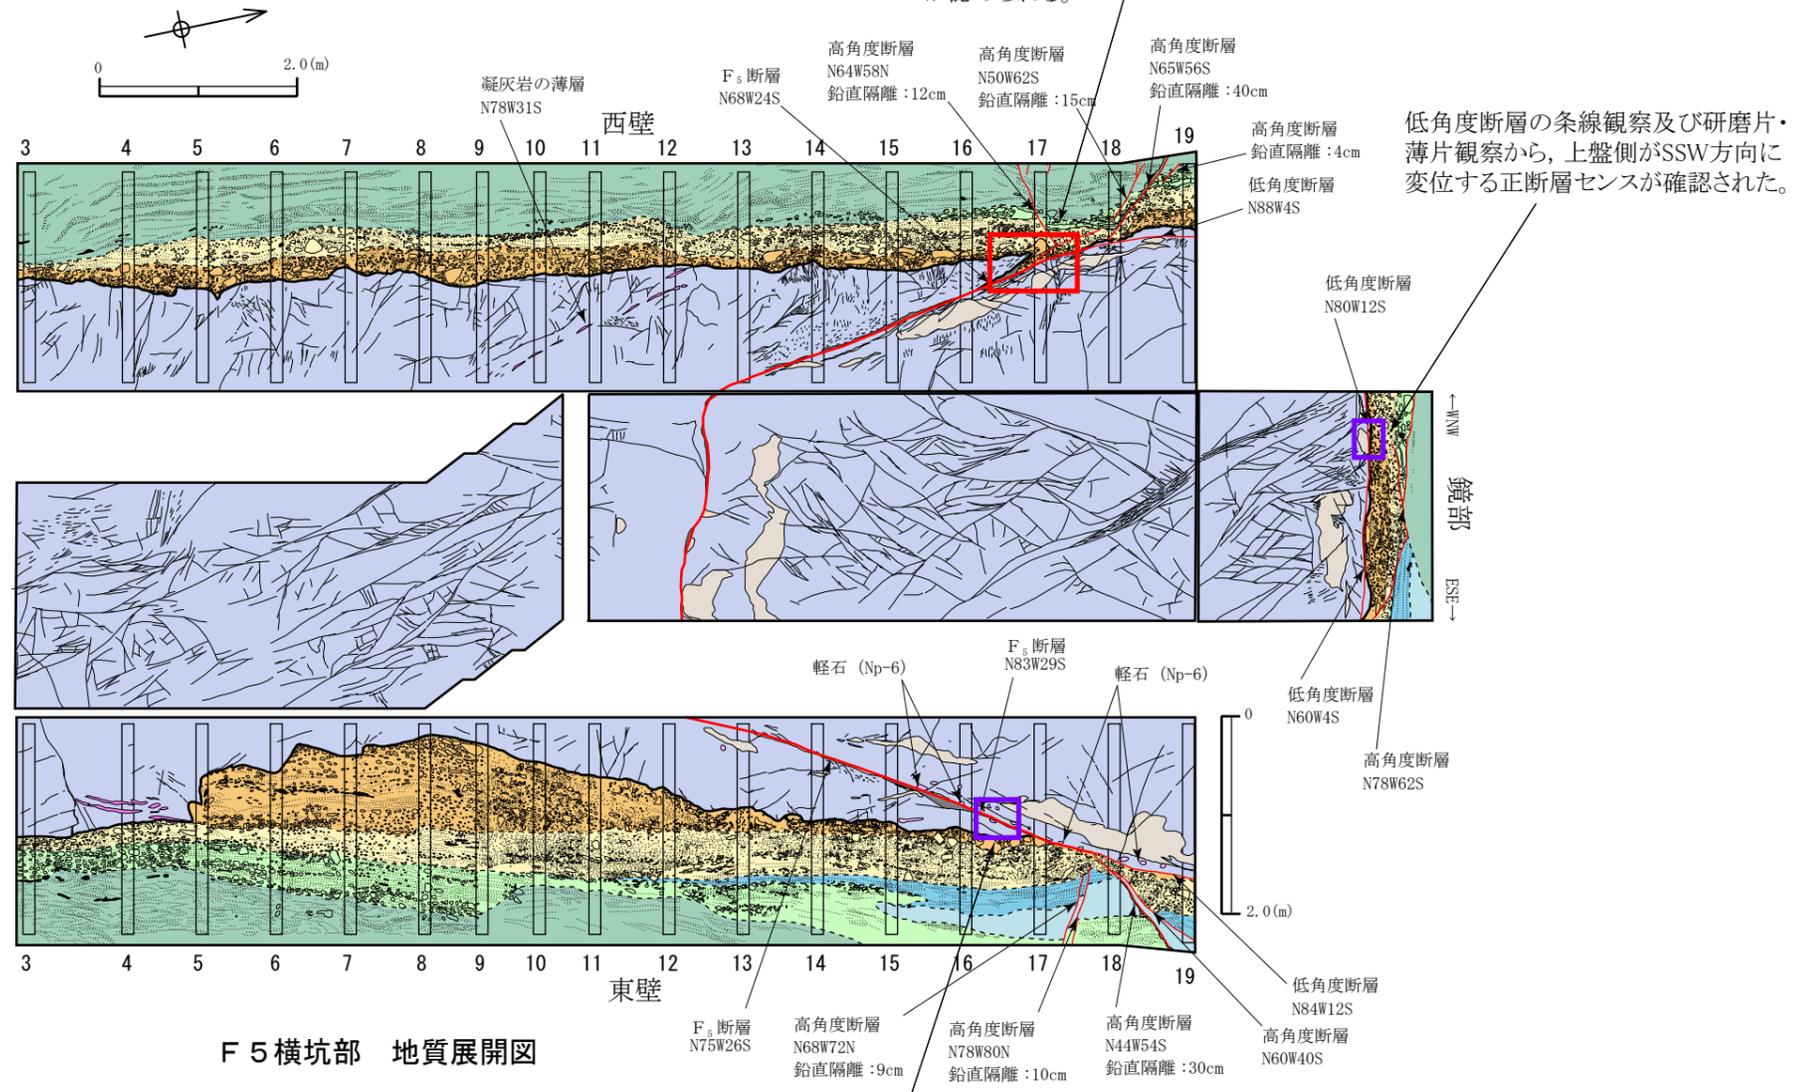
F5横坑部地質展開図

F5断層先端部の上盤側延長の古安田層中には高角度の条線を伴い、正断層変位を示す小断層が認められる。

低角度断層の条線観察及び研磨片・薄片観察から、上盤側がSSW方向に変位する正断層センスが確認された。

西山層上限付近のF5断層の条線観察及び研磨片・薄片観察から、上盤側がN方向に変位する逆断層センスとSW方向に変位する正断層センスの2方向の動きが確認された。

- ボーリング調査、立坑調査を実施し、F5断層、低角度断層及び高角度断層を確認した。
- F5断層は西北西—東南東走向で25°前後の勾配で南に傾斜しており、西山層の層理面と平行な分布を示す。低角度断層はほぼ水平な断層で、F5断層から北側に連続して古安田層と西山層の境界付近に分布する。高角度断層は北西—南東走向で40°～80°程度で南傾斜及び北傾斜を示す複数の正断層からなり、F5断層が古安田層基底面に接する付近から上方に分布する。
- F5横坑西壁において、F5断層先端の楔状部の延長部に正断層変位を示す小断層が確認されること、東壁においては、F5断層先端に楔状の構造が確認されないとともに、先端部付近の古安田層に逆断層を示唆する変形構造は認められない。
- これらの断層は、横坑で断層の連続性が確認されたこと、いずれの断層にも同一方向の条線が認められ、正断層の変位センスを示していることから、一連の断層として活動したと推定される。
- 高角度断層は、加久藤テフラを含むMIS9の古安田層に最大約65cmの変位を与えているものの、その上位に分布する阿多鳥浜テフラを含むMIS7の古安田層には変位を与えていない。
- 以上のことから、これら一連の断層の活動はMIS9の古安田層中で止まっており、少なくとも古安田層堆積終了以降の活動はなく、将来活動する可能性のある断層等ではないと判断される。
- なお、これらの断層は、後谷背斜の古安田層堆積終了以降の活動は認められないと判断されること、条線方向が背斜の成長に伴う動きとは調和しないこと、高角度断層、低角度断層及びF5断層の一部が正断層センスを示すことから、それらが重力性のすべりによって一連の正断層として形成された可能性がある。

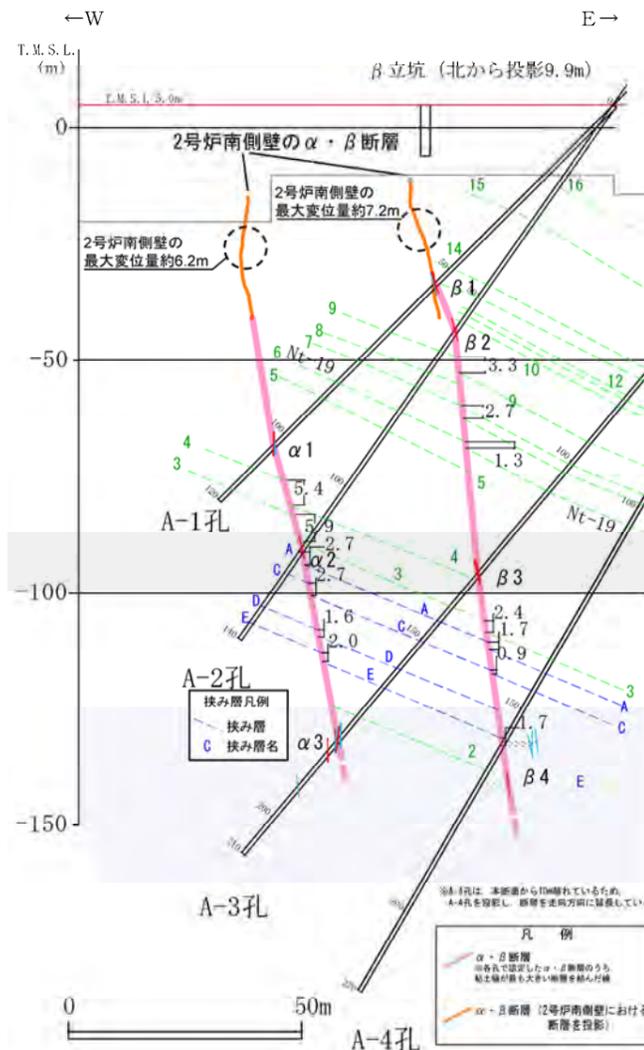
1・2号炉間の地質断面図 (A-A')

○1・2号炉間では、A-1孔 (α1)、A-2孔 (α2) 及びA-3孔 (α3) で分布を確認したが、下方延長のA-4孔では該当する断層は確認されなかった。断層粘土はα1では一部固結、α3では固結している。変位量は2号炉南側壁で最大値 (6.2m) を示すが、深部のA-2孔~A-3孔間では1.6~2.7mとなり、深度方向に減少する。

○1号炉南方では、B-1孔 (α4) で分布を確認したが、下方延長のB-2孔には該当する断層は確認されない。また、鍵層の連続から変位は認められない。

○1・2号炉間では、A-1孔 (β1)、A-2孔 (β2)、A-3孔 (β3) 及びA-4孔 (β4) で分布を確認した。断層粘土はβ1及びβ4では固結している。変位量は2号炉南側壁で最大値 (7.2m) を示すが、深部のA-2孔~A-3孔間では0.9~2.4mとなり、深度方向に減少する。

○以上のことから、α・β断層は地下深部には連続しない断層と評価され、「震源断層として考慮すべき活断層」ではないと判断される。
