F₅断層と低角度断層の運動像の分析 (8)

敷地内の断層に関する詳細分析結果 (α ・ β 断層)

その他の断層に関するコメント回答

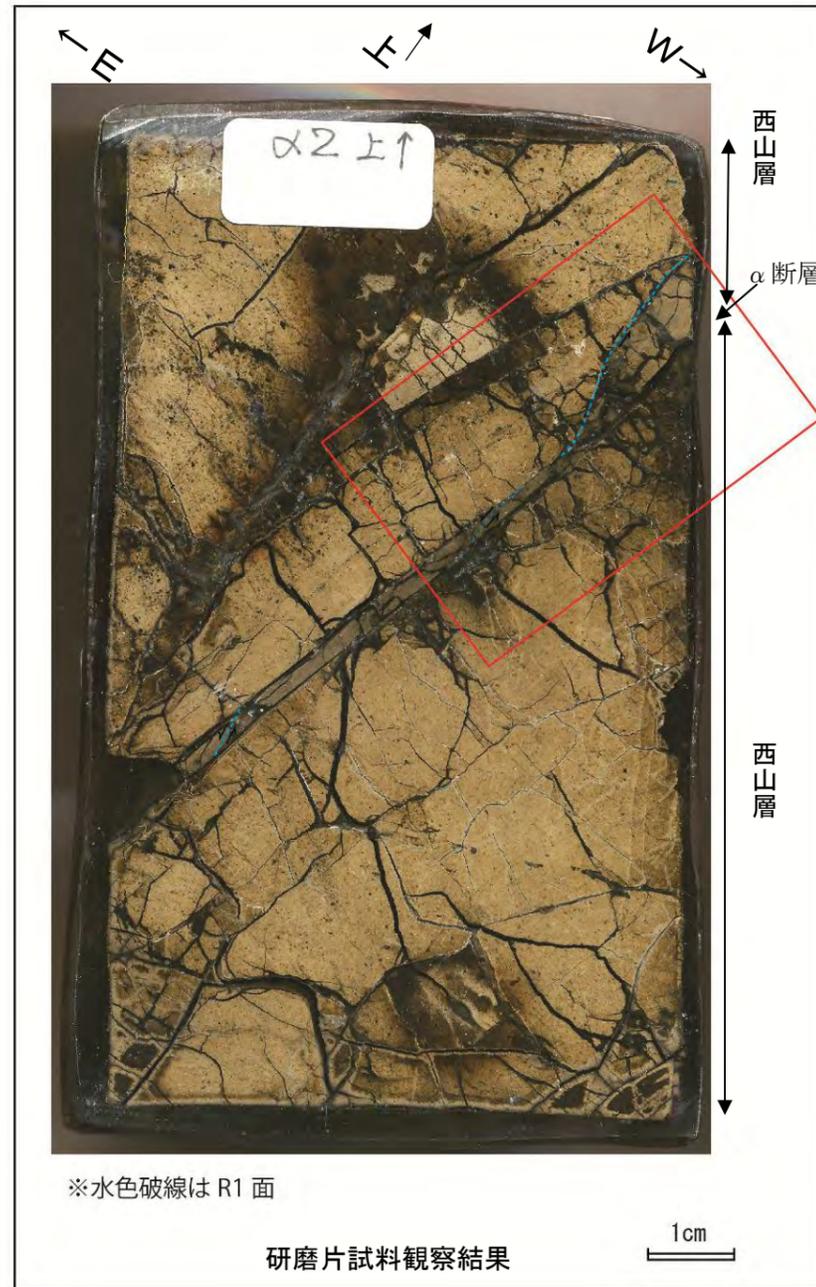
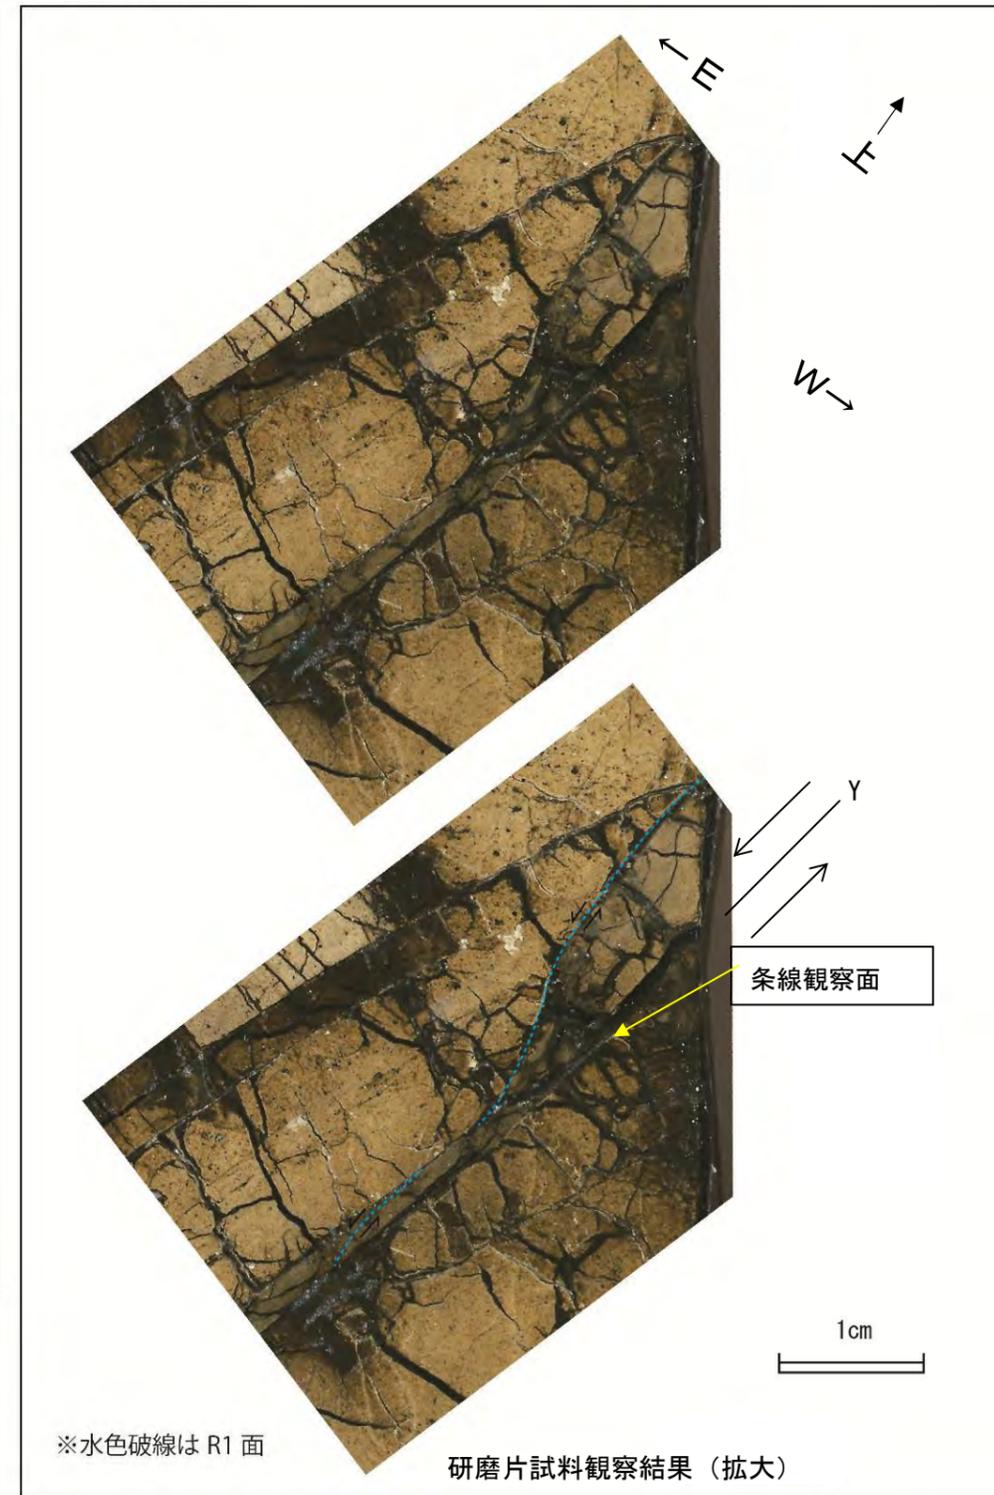
α 2 (A-2 孔研磨片) の分析結果
 ○断層面に直交、かつ条線に平行な研磨片を作製した。
 ○α断層粘土部及び上盤側に認められる断層面に対して左下がりのせん断面は R1 面と判断され、断層面との配置から東落ちの変位が推定される。

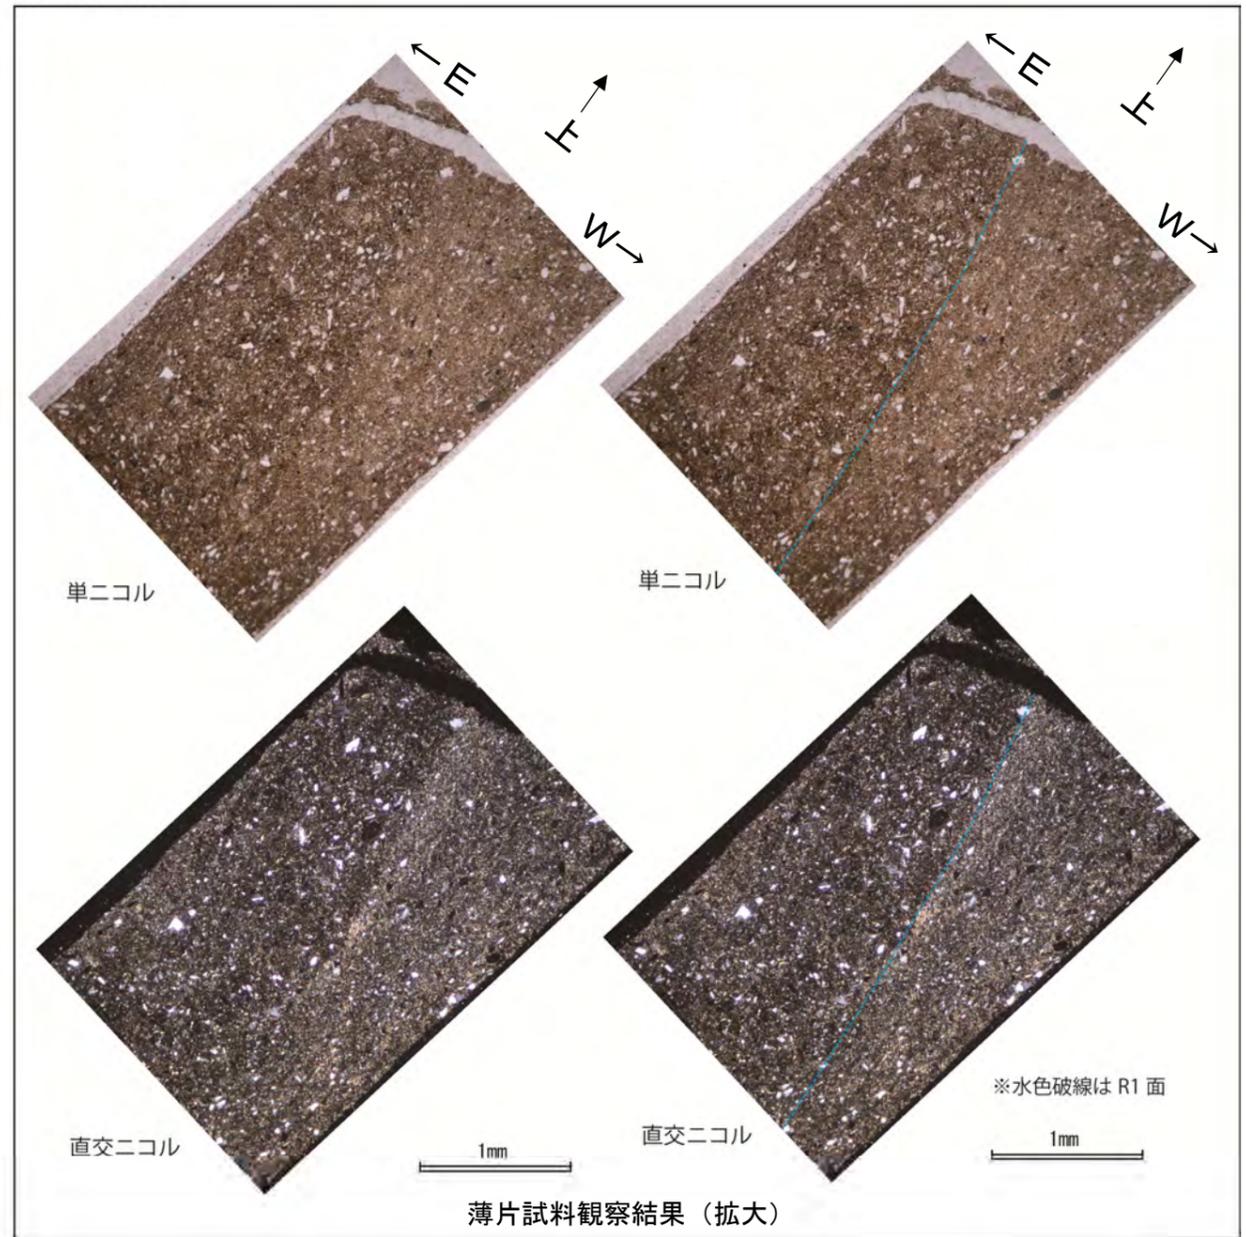
薄片試料観察結果 (拡大)

α 2 分析結果 (A-2 孔の薄片観察結果)
 ○断層面に直交、かつ条線に平行な薄片を作製した。
 ○α断層粘土部に認められる断層面に対して左下がりのせん断面は R1 面と判断され、断層面との配置から東落ちの変位が推定される。

α断層の評価
 ○本断層の条線がほぼ断層面の最大傾斜方向を示すこと、研磨片及び薄片観察で東落ちの断層であることを確認したことから、鉛直成分の変位を主体とする正断層であると判断される。

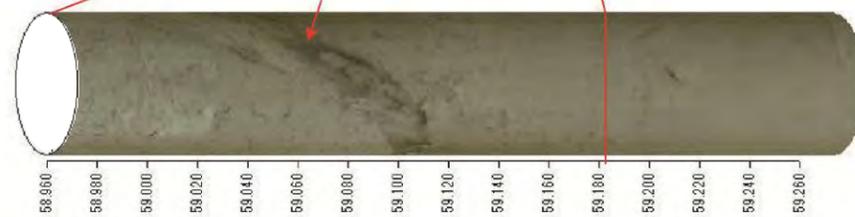
ボアホール
 孔壁画像

N4E75E
 幅10mm
 未固結

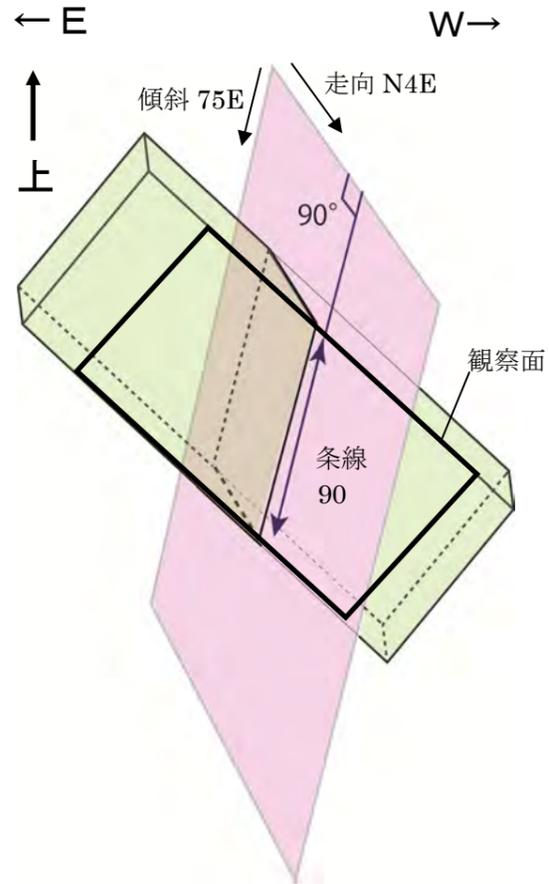
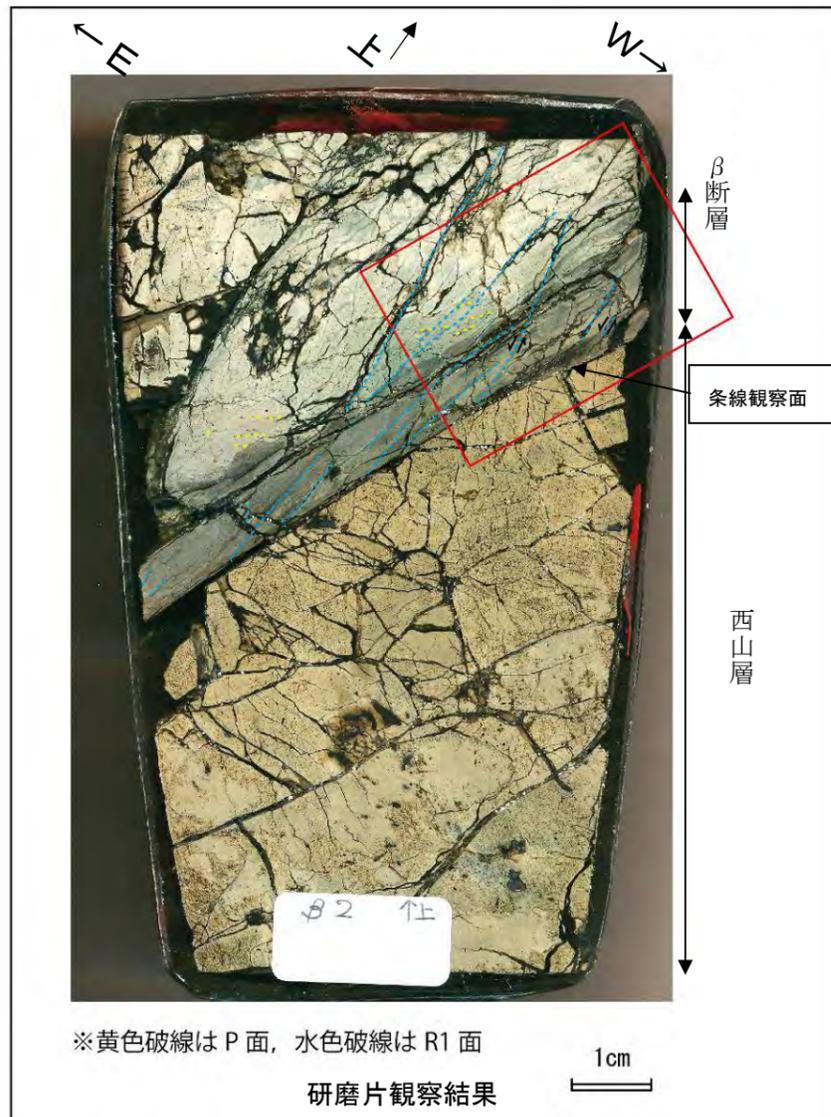
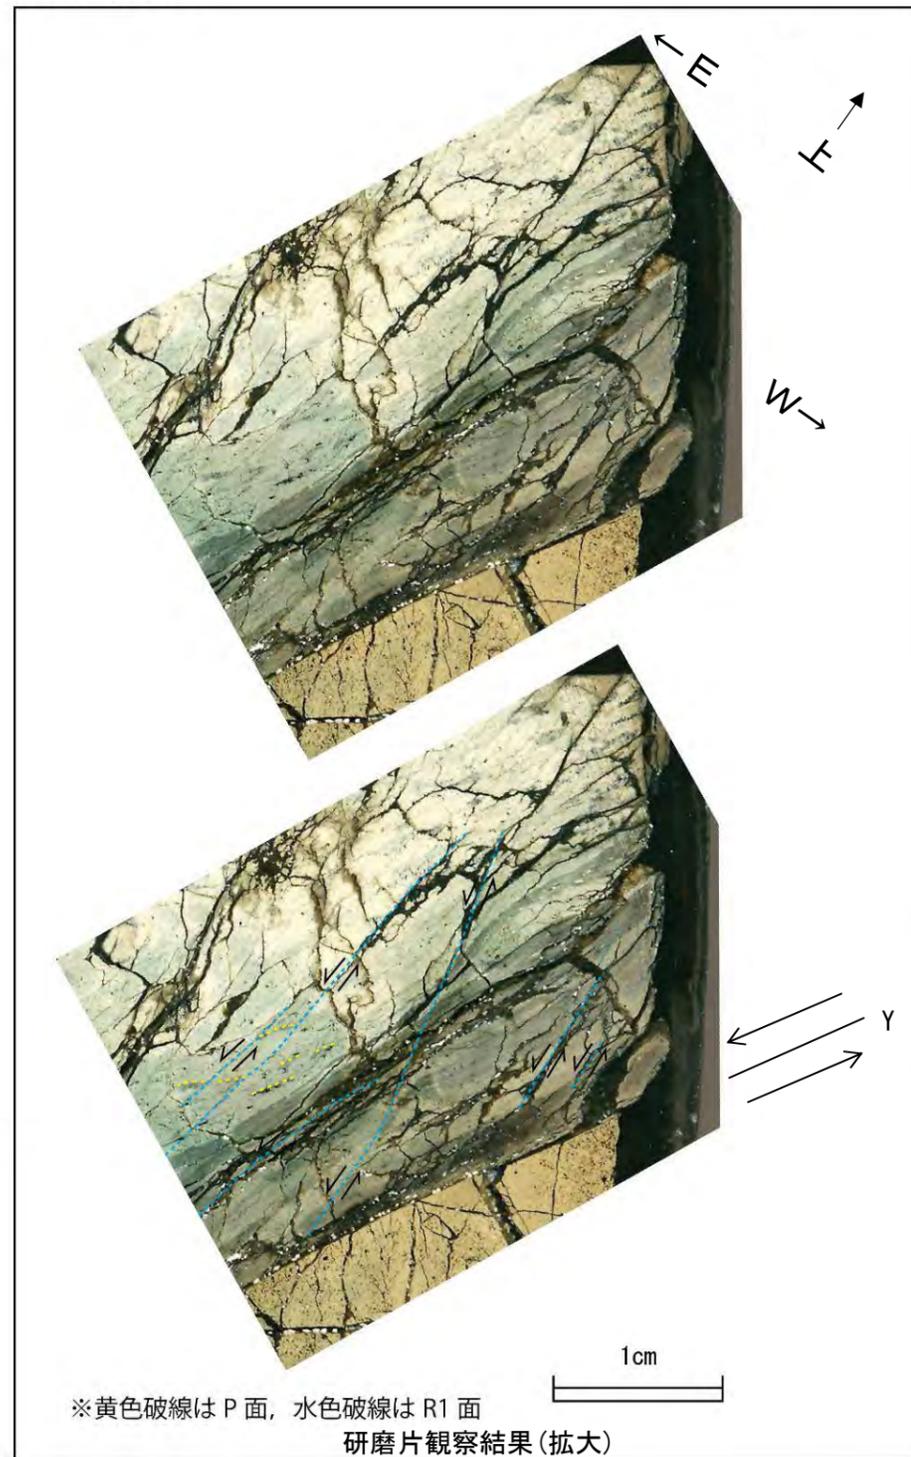
※黄色破線はP面, 水色破線はR1面
研磨片観察結果(拡大)

β 2 (A-2孔研磨片) の分析結果

- 断層面に直交, かつ条線に平行な研磨片を作製した。
- β断層粘土部に認められる断層面に対して左下がりのせん断面及び断層上盤側に認められる断層面に対して右下がりの砂粒の配列は, それぞれ R1 面及び P 面と判断され, これらと断層面との配置から東落ちの変位が推定される。

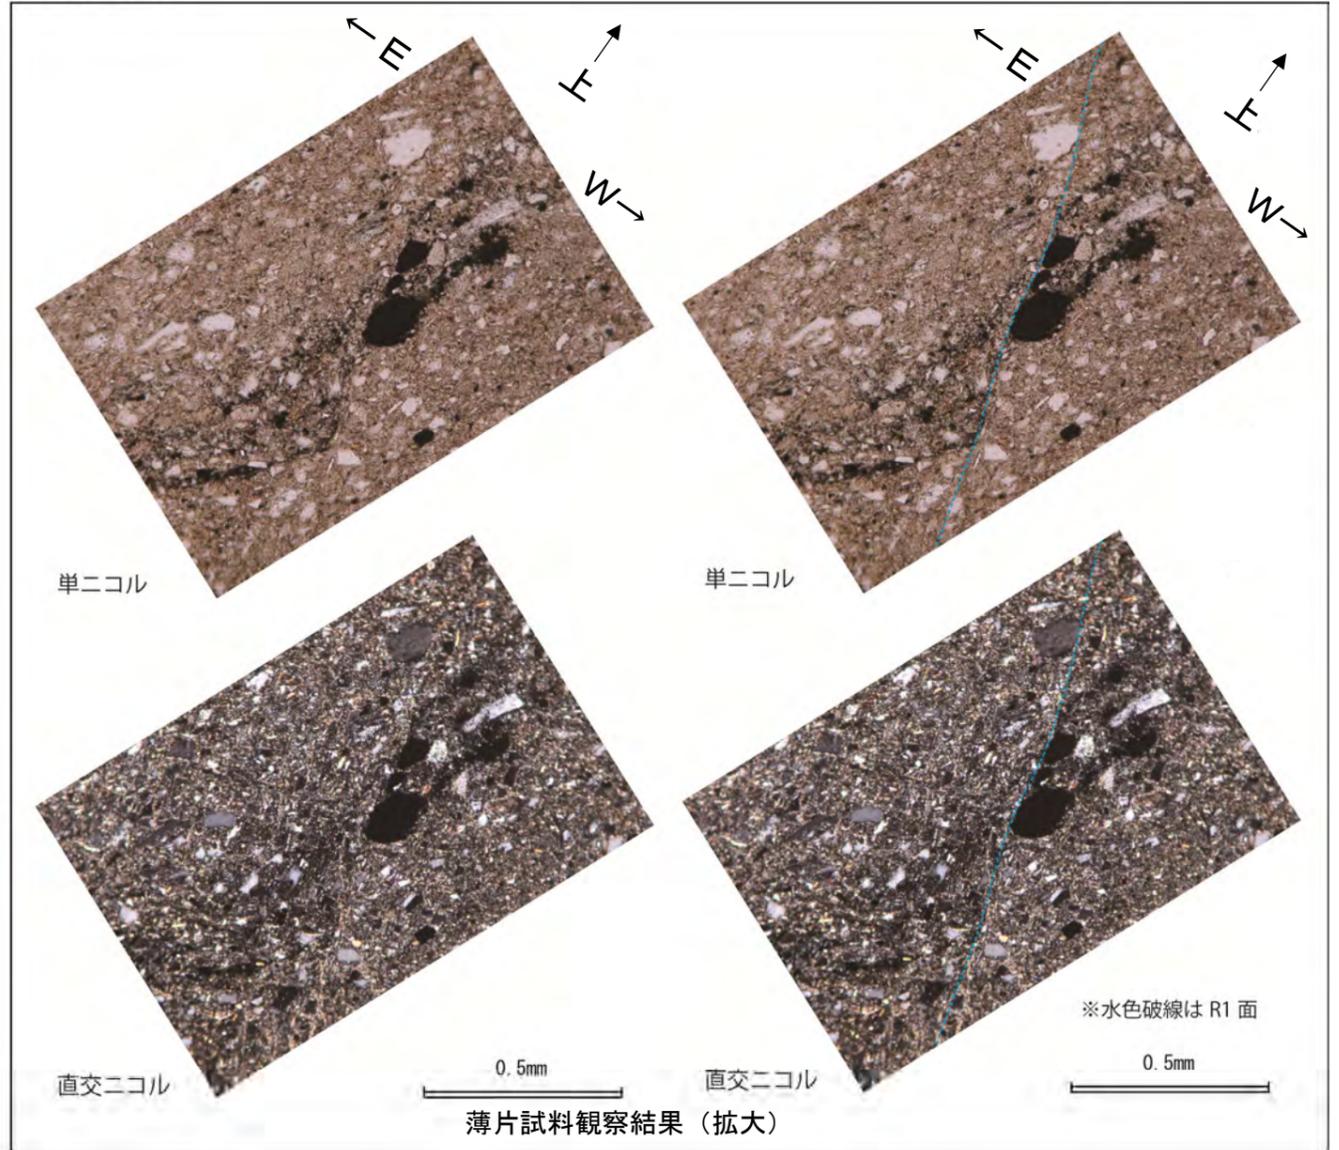
β 2 分析結果 (A-2 孔の薄片観察結果)

○断層面に直交、かつ条線に平行な薄片を作製した。
○β断層粘土部に認められる断層面に対して左下がりのせん断面及び断層上盤側に認められる断層面に対して右下がりの系統的な粘土鉱物の配列は、それぞれ R1 面、P 面と判断され、これらと断層面との配置から東落ちの変位が推定される。

○本断層の条線がほぼ断層面の最大傾斜方向を示すこと、研磨片及び薄片観察で東落ちの断層であることを確認したことから、鉛直成分の変位を主体とする正断層であると判断される。

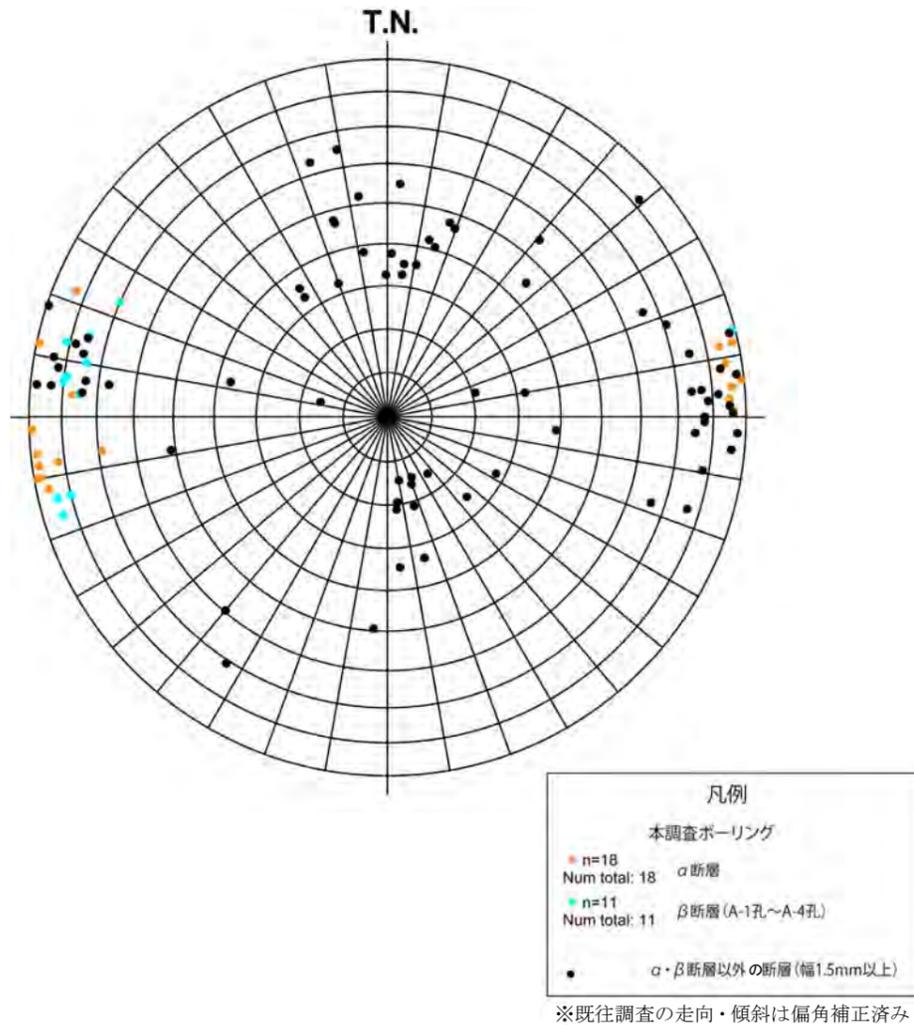
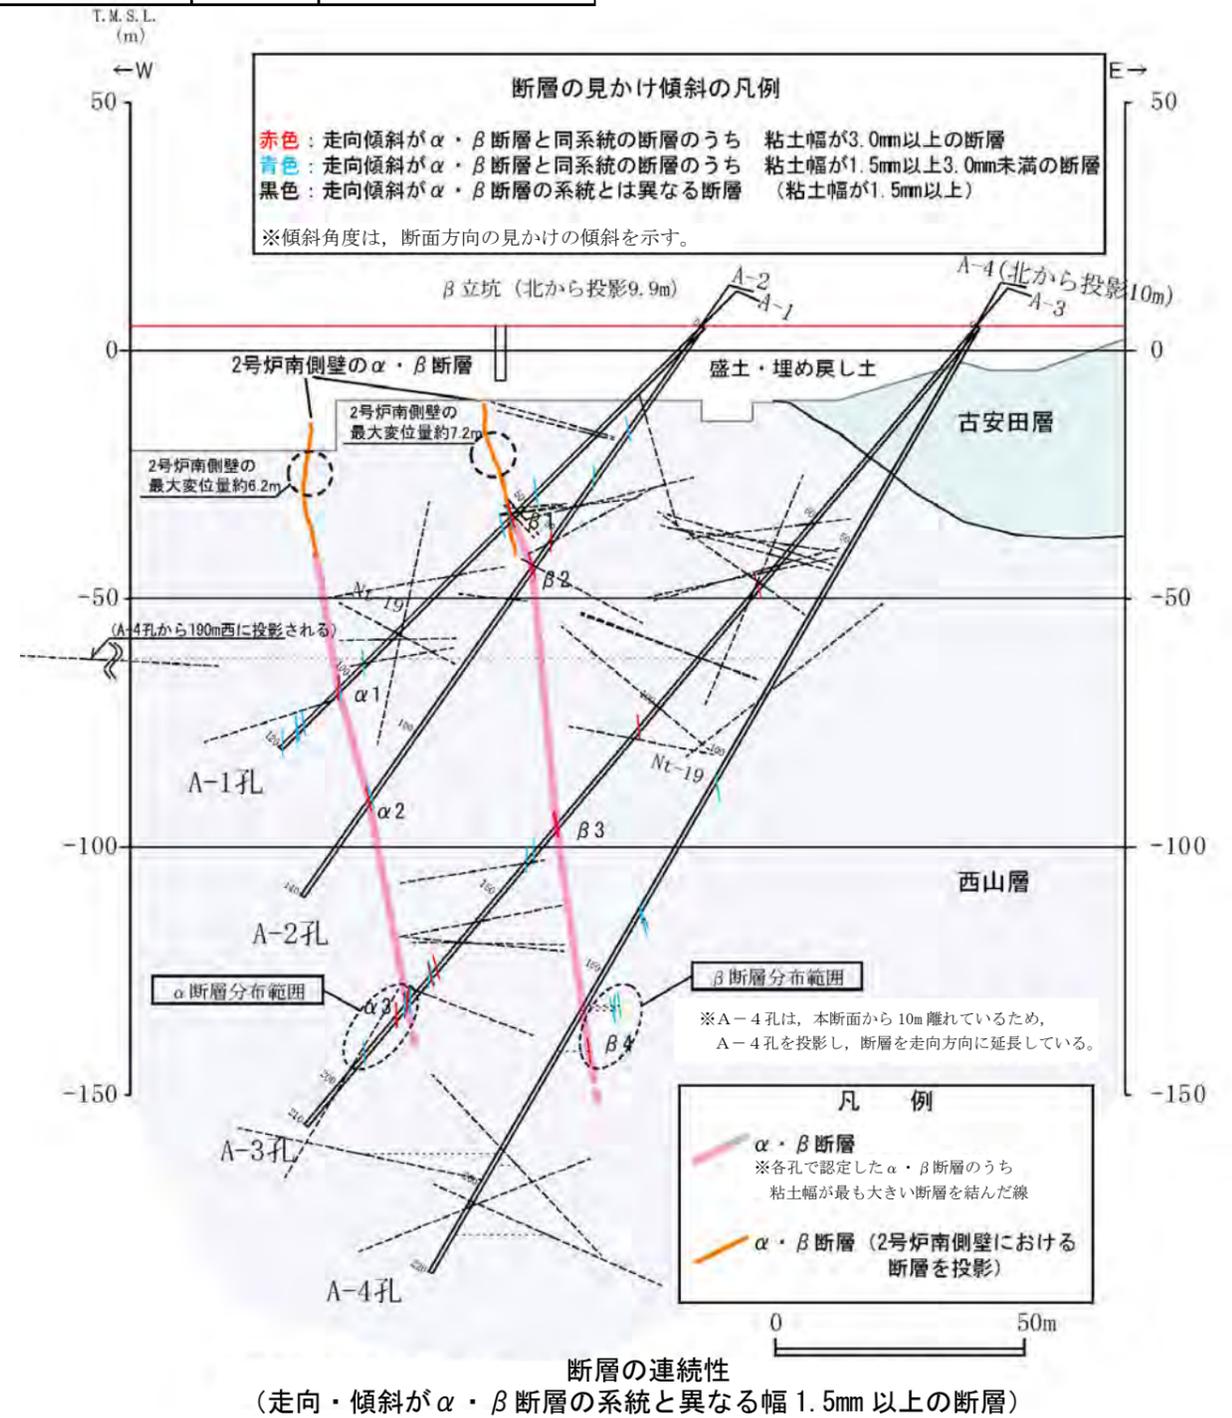
α・β断層以外の断層の連続性分析結果

- α・β断層以外の断層の走向・傾斜はばらついており、α・β断層の系統の他に方向の集中は認められない。
- α・β断層以外の断層は、隣接するボーリング孔に延長せず、連続性がない。

○また、α・β断層以外の断層については、α・β断層の系統のほかに走向・傾斜の集中は認められない。さらに、α・β断層以外の断層は、隣接するボーリング孔に延長せず、連続性がない。

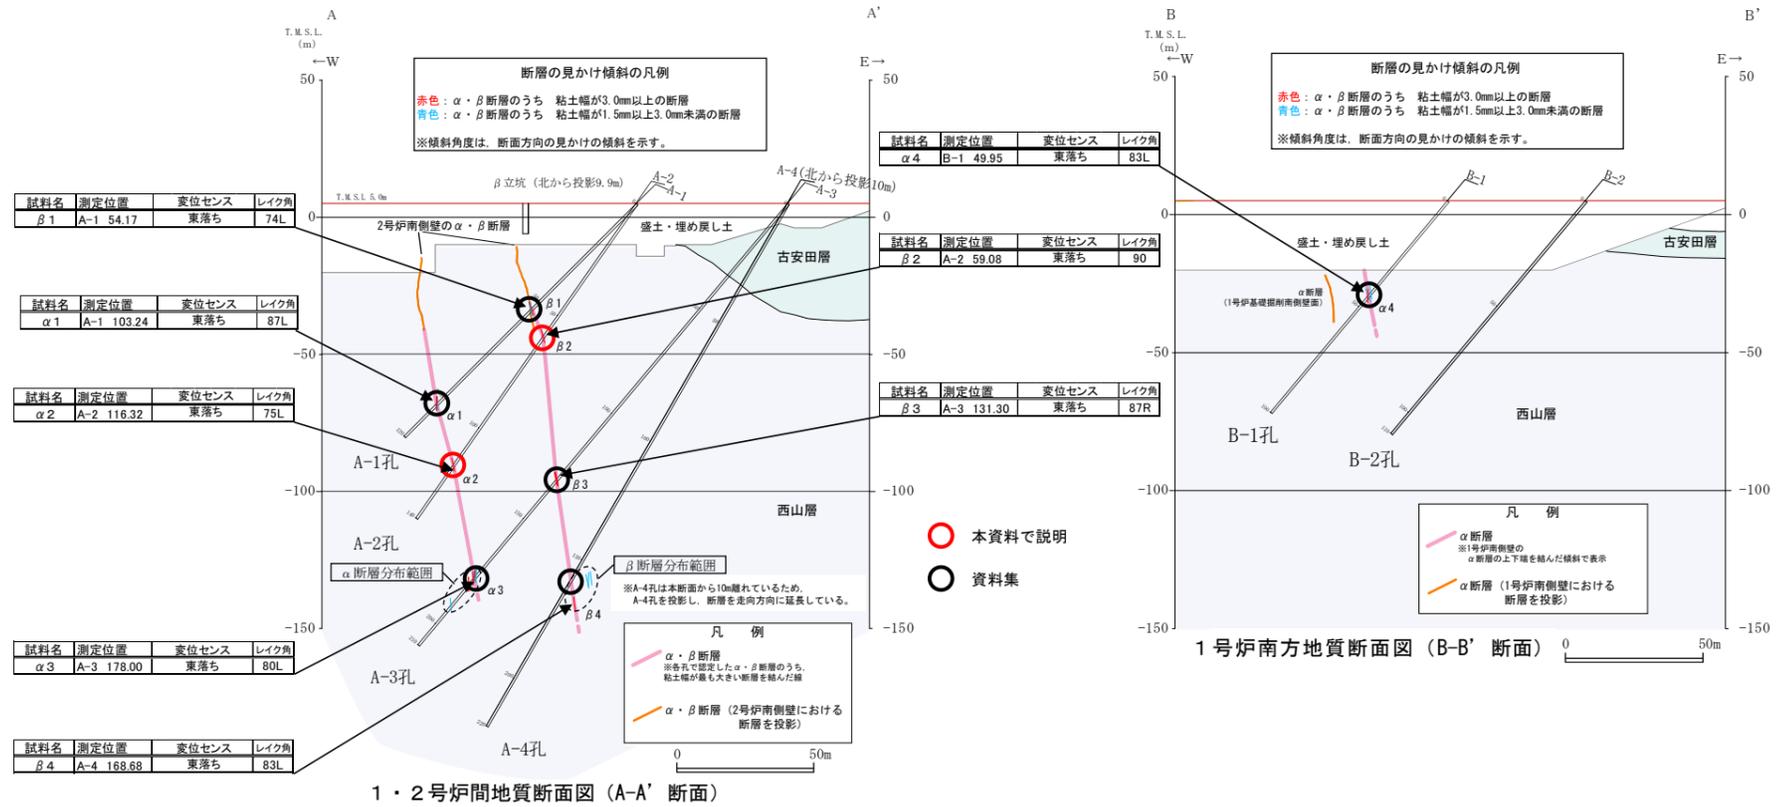
α 2 の走向・傾斜と変位センス
(シュミットネット 下半球投影)

○なお、α・β断層とも、鍵層との関係等から鉛直成分の変位を主体とする正断層と評価していたが、条線観察、研磨片及び薄片観察からもこれと整合することを確認した。

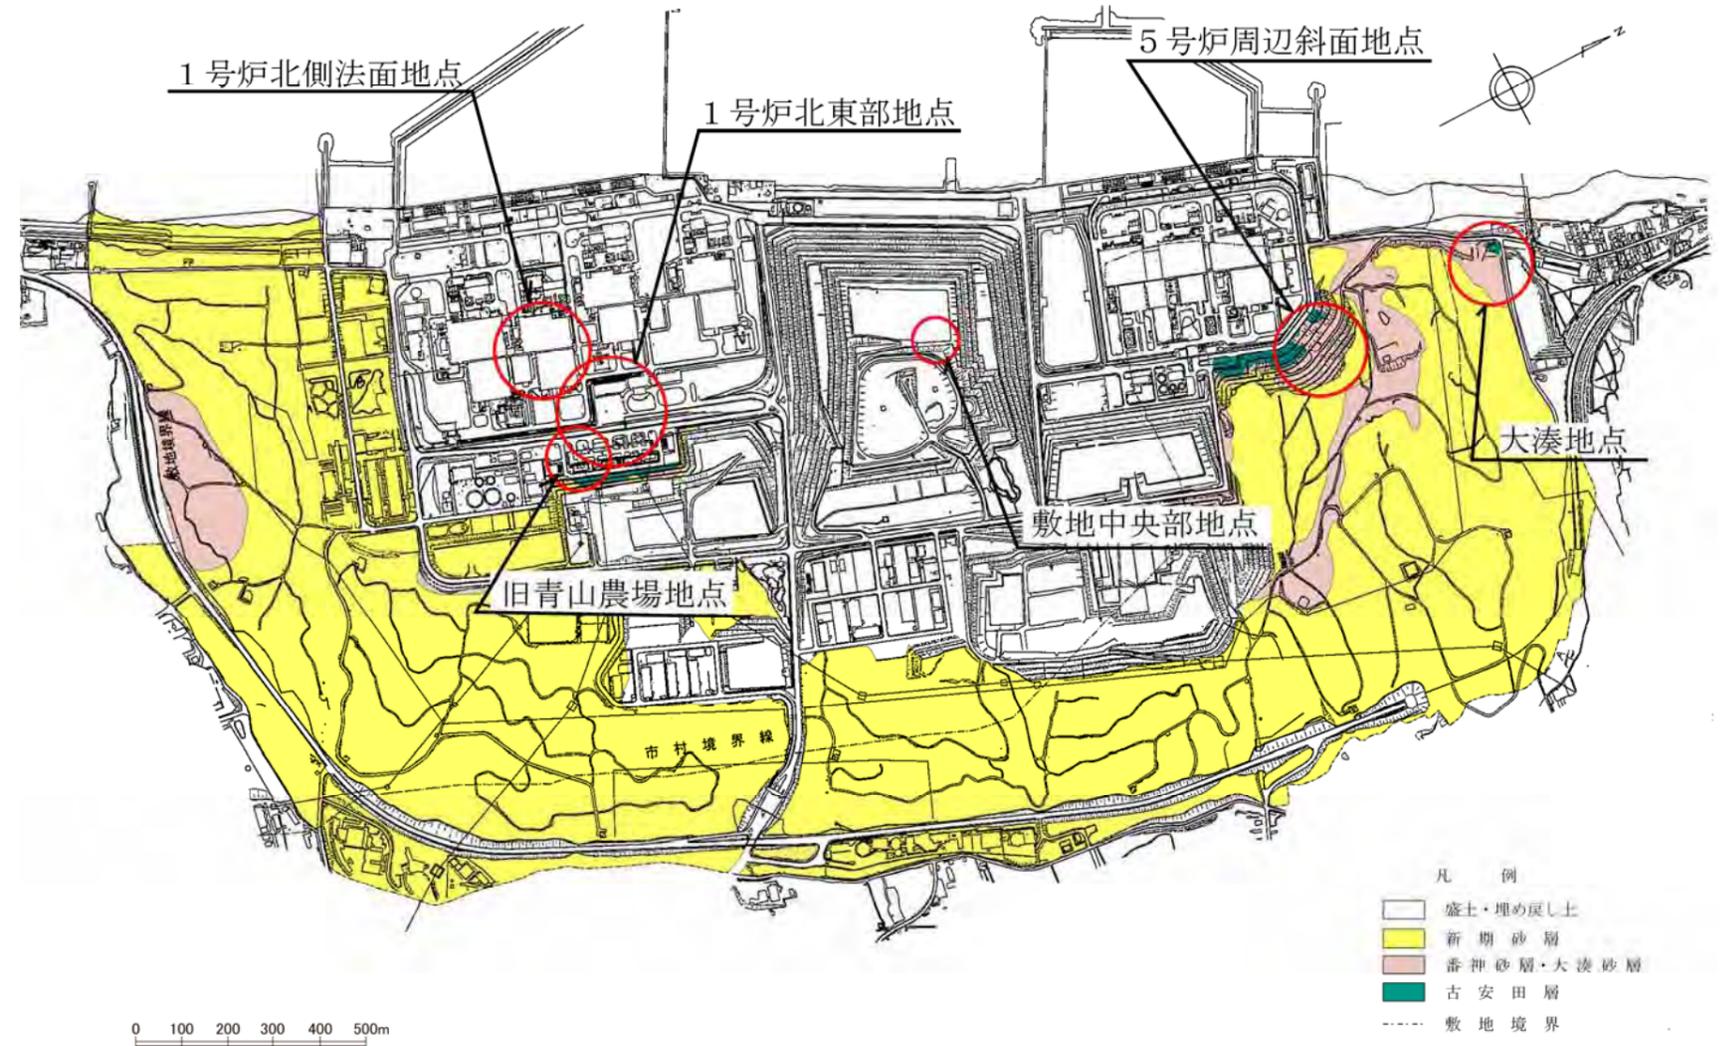
敷地の第四系断層分布位置図

- 既往の地表踏査、露頭観察等の結果、大湊地点、5号炉周辺斜面地点、敷地中央部地点、1号炉北東部地点、旧青山農場地点及び1号炉北側法面地点において第四系を切る断層が確認されている。
- これらの断層の評価については、これまでの設置許可申請及び審査で確認されたものである。

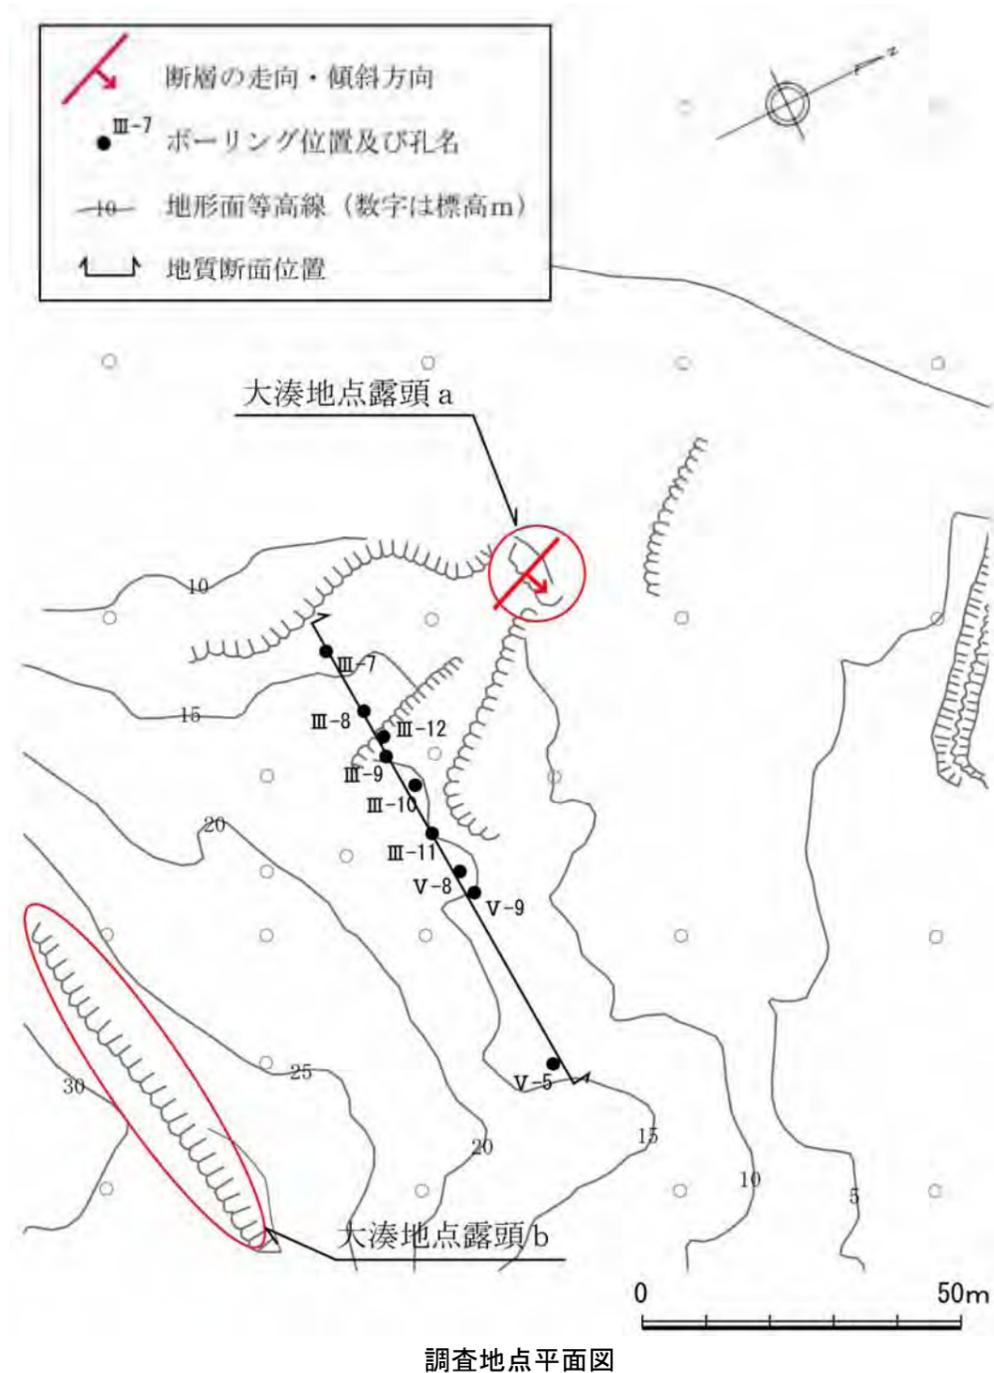
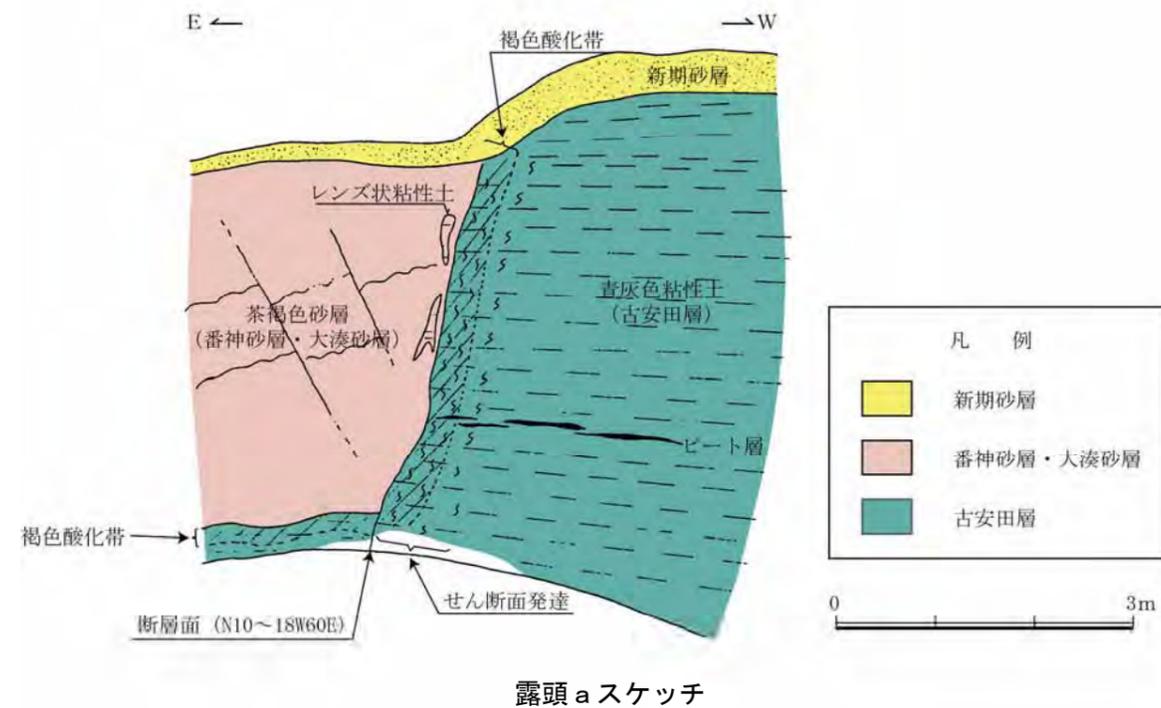
露頭観察結果（露頭 a）

- 露頭 a には、古安田層と番神砂層・大湊砂層を境する断層（大湊 a 断層）が分布する。
- 大湊 a 断層の走向・傾斜は N10～18W60E で、番神砂層・大湊砂層及び古安田層を切り、新期砂層に覆われる。
- 断層下盤側の古安田層は幅数 10cm 間にせん断面が発達するが、個々のせん断面は連続性に乏しい。また、断層上盤側の番神砂層・大湊砂層中には古安田層起源と考えられるレンズ状の粘性土が分布している。
- 東落ちの正断層で、鉛直変位量は番神砂層・大湊砂層基底面を基準として 4m 以上である。

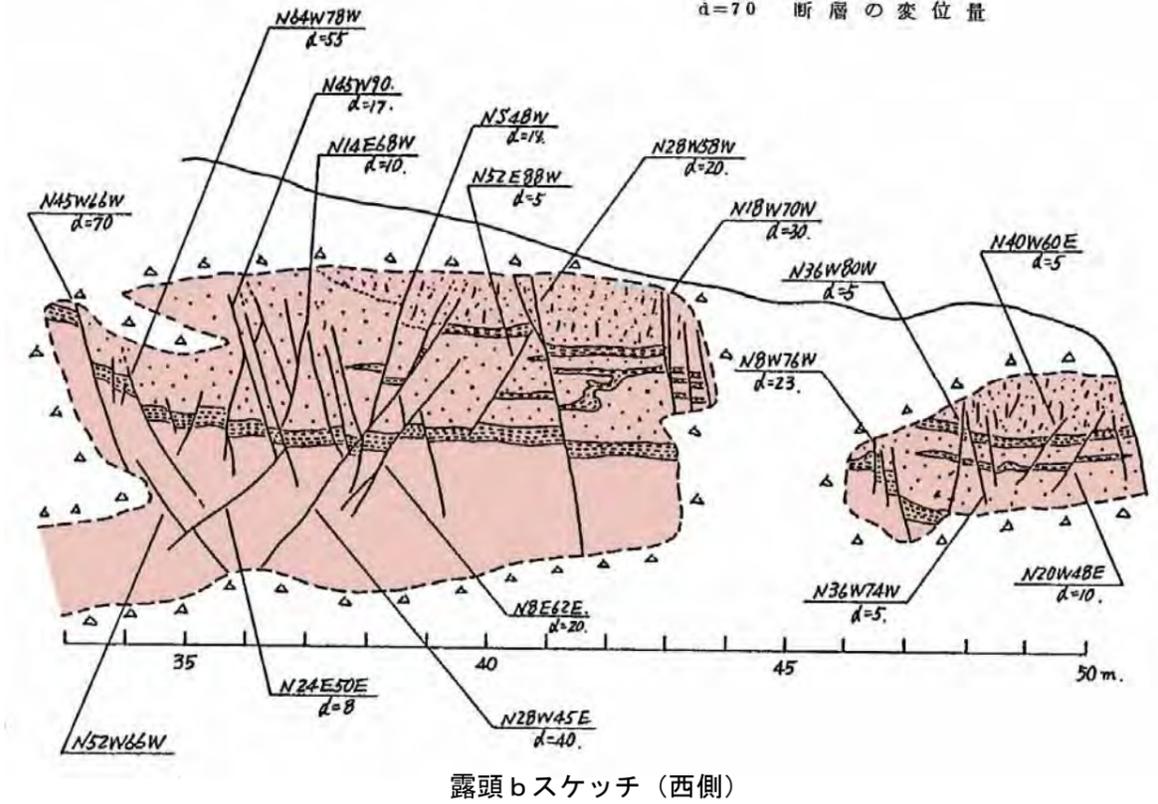
断層面及び層理面のステレオ投影図

- 露頭 b には番神砂層・大湊砂層中に小断層（大湊 b 小断層群）が多数分布する。
- 北西－南東走向で中～高角度南西傾斜または中角度北東傾斜のものが多く，大湊 a 断層と走向が類似する。
- 大部分が正断層からなり，鉛直変位量はシルト～砂混じりシルト層を基準として数 cm～最大 1.6m 程度である。本露頭には大湊 a 断層に相当する規模の断層はみられない。
- 番神砂層・大湊砂層は断層に切られて階段状を呈する。層理面は水平ないし北西-南東走向を示し東に緩く傾斜しており，断層運動によって回転運動を生じた可能性がある。

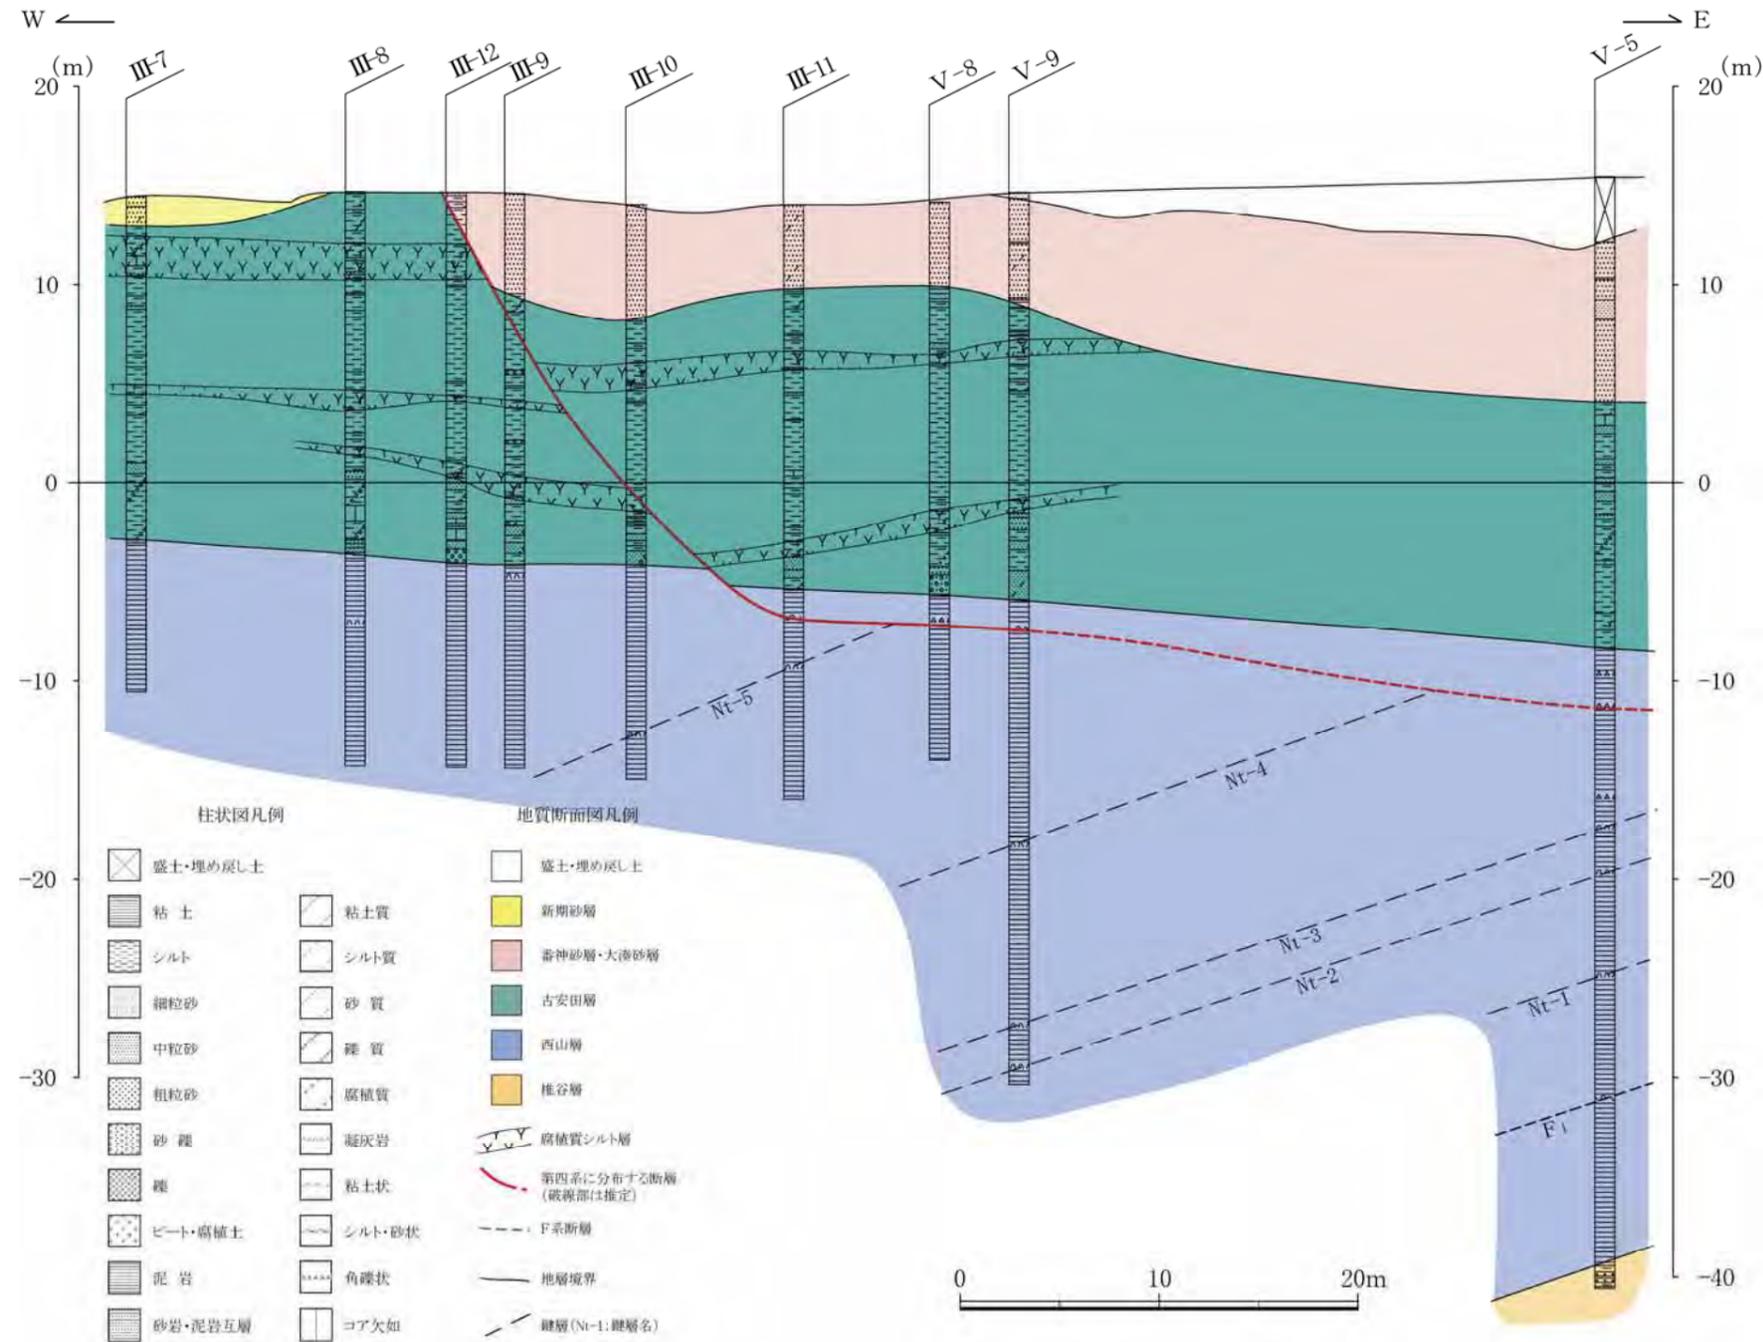
地質断面図

- 露頭 a の断層走向延長部に位置するⅢ-12 孔付近を境に、番神砂層・大湊砂層、古安田層に挟在する腐植質シルト層及び古安田層基底面に東落ちの変位が認められる。
- 鉛直変位量は、番神砂層・大湊砂層基底面で約 5m 以上、古安田層に挟在する腐植質シルト層で 6~3m、古安田層基底面で約 1m であり、下方に向かって変位量が減少する。
- 古安田層に挟在する腐植質シルト層は、Ⅲ-9 孔~V-9 孔間では西に緩く傾斜している。
- 西山層中の鍵層はボーリング孔間で連続するとともに、鍵層間の距離にも異常は認められない。
- 以上のことから、大湊 a 断層は地下深部には延びていないと判断され、地表付近に発生した地すべり性の断層であると考えられる。

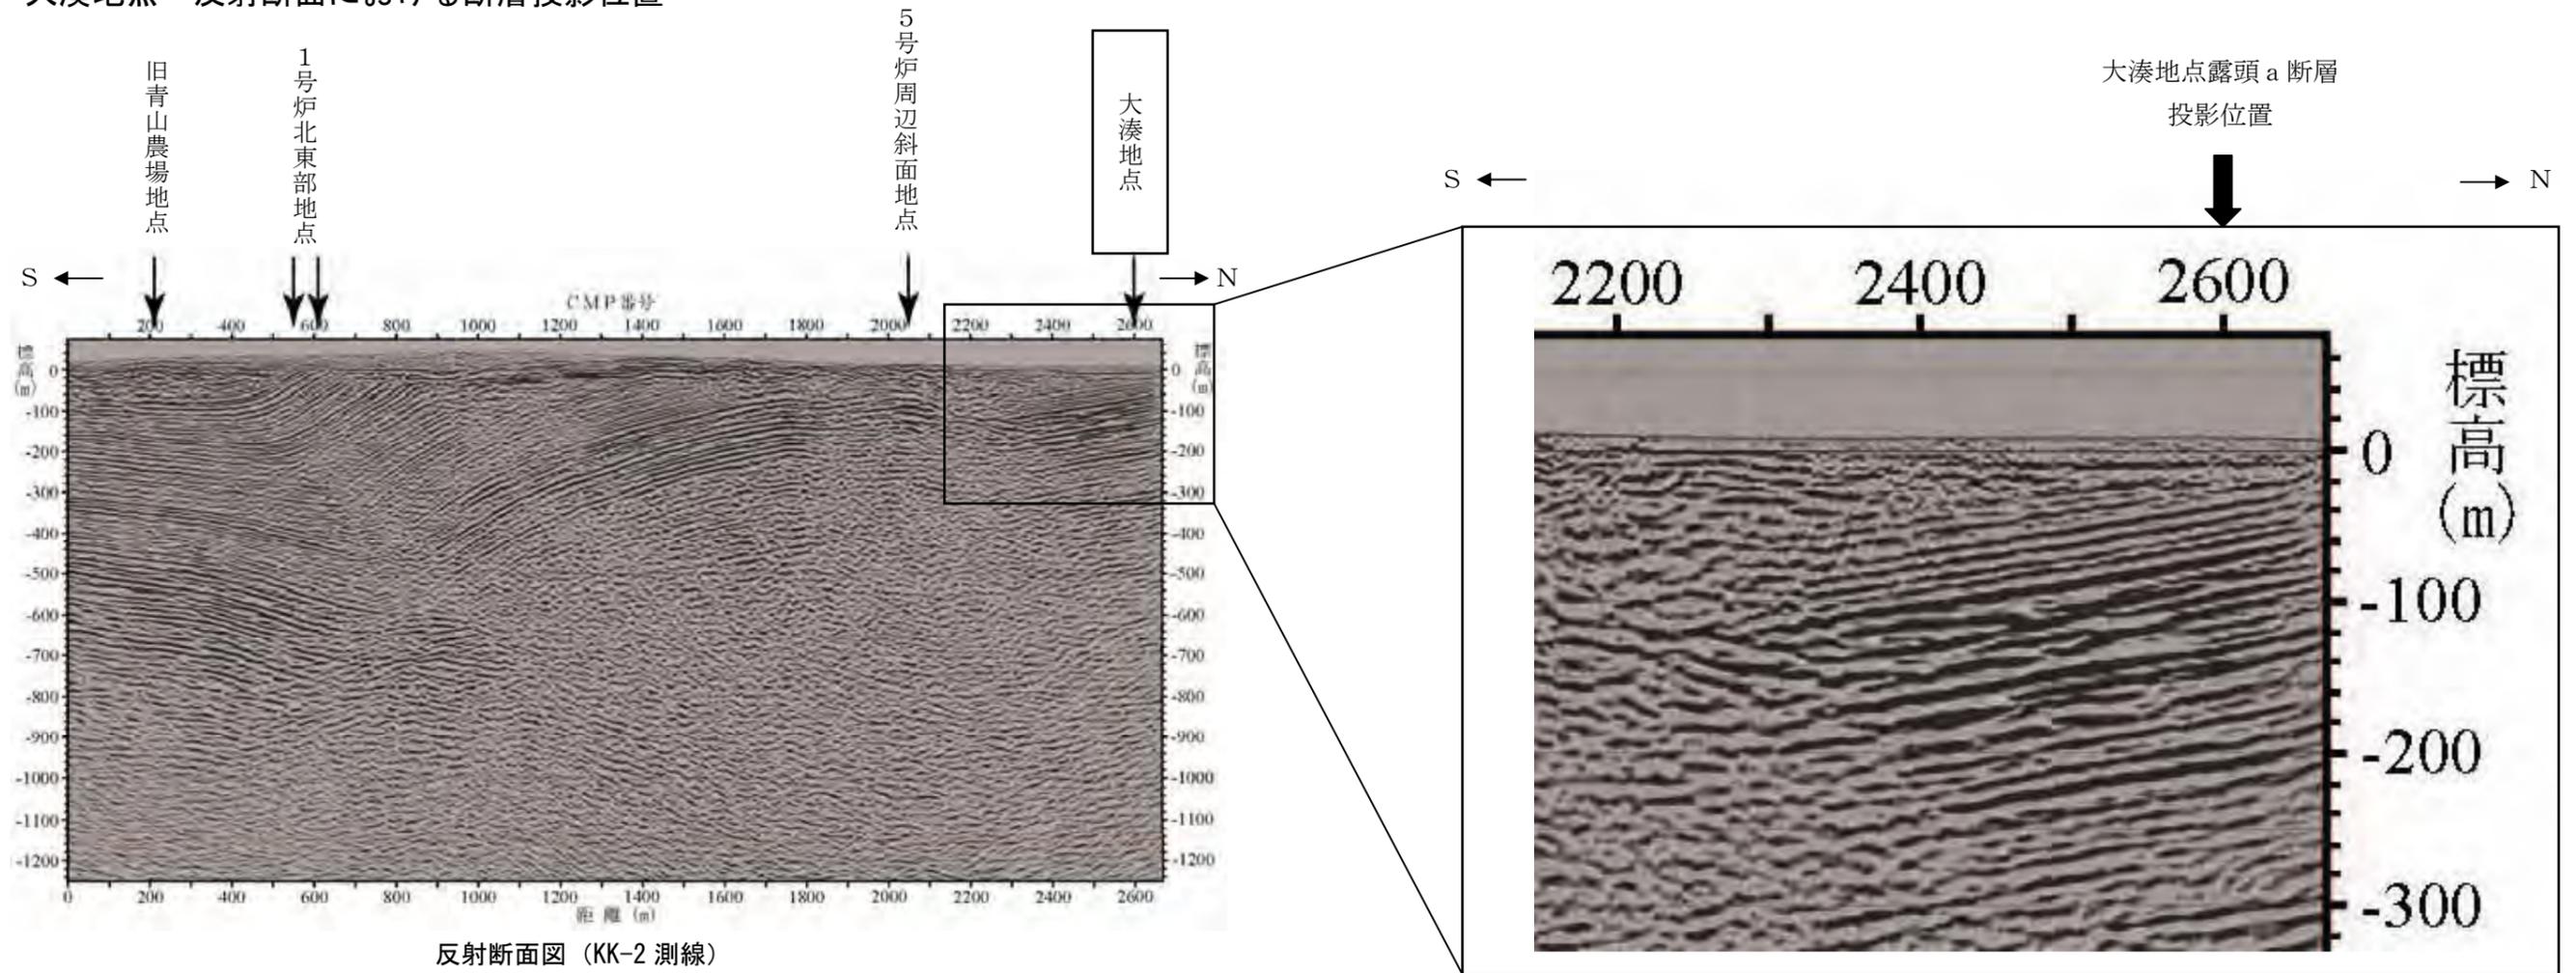
反射断面図 (KK-2 測線)

反射断面における断層投影位置
 ○大湊地点は、反射測線 KK-2 の近傍に位置する。
 ○大湊地点の露頭 a には、走向・傾斜が N10~18W60E を示す東落ちの断層が分布し、KK-2 測線反射断面では CMP 番号 2600 付近に投影される。
 ○同位置付近の反射断面では、南傾斜の連続する反射面が観測されており、反射面の変形や不連続は認められない。
