F₅断層と低角度断層の運動像の分析 (8)

敷地内の断層に関する詳細分析結果 (α ・ β 断層)

その他の断層に関するコメント回答

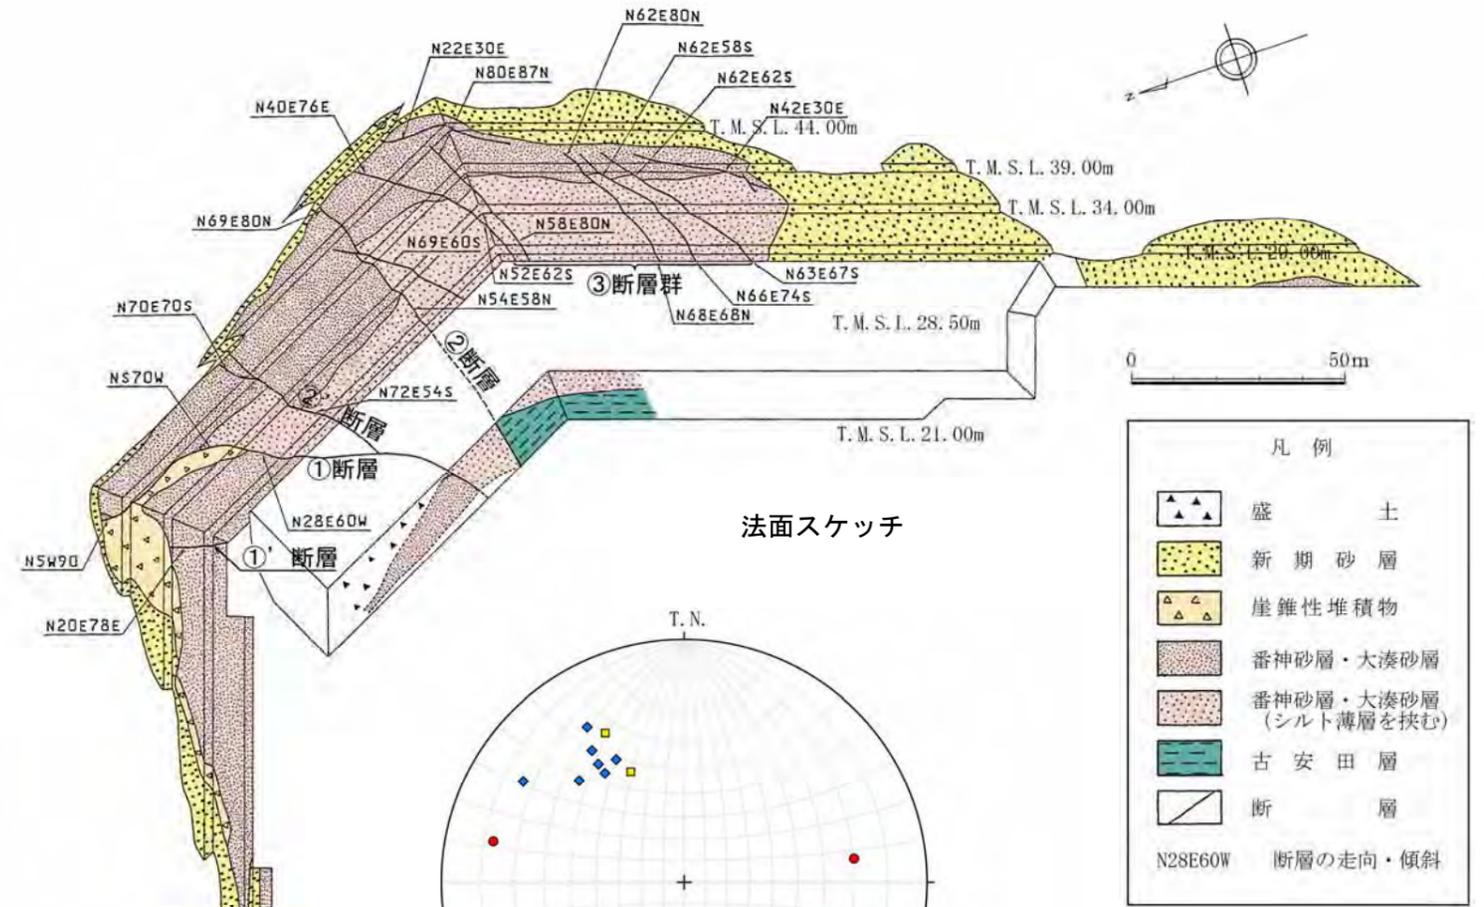
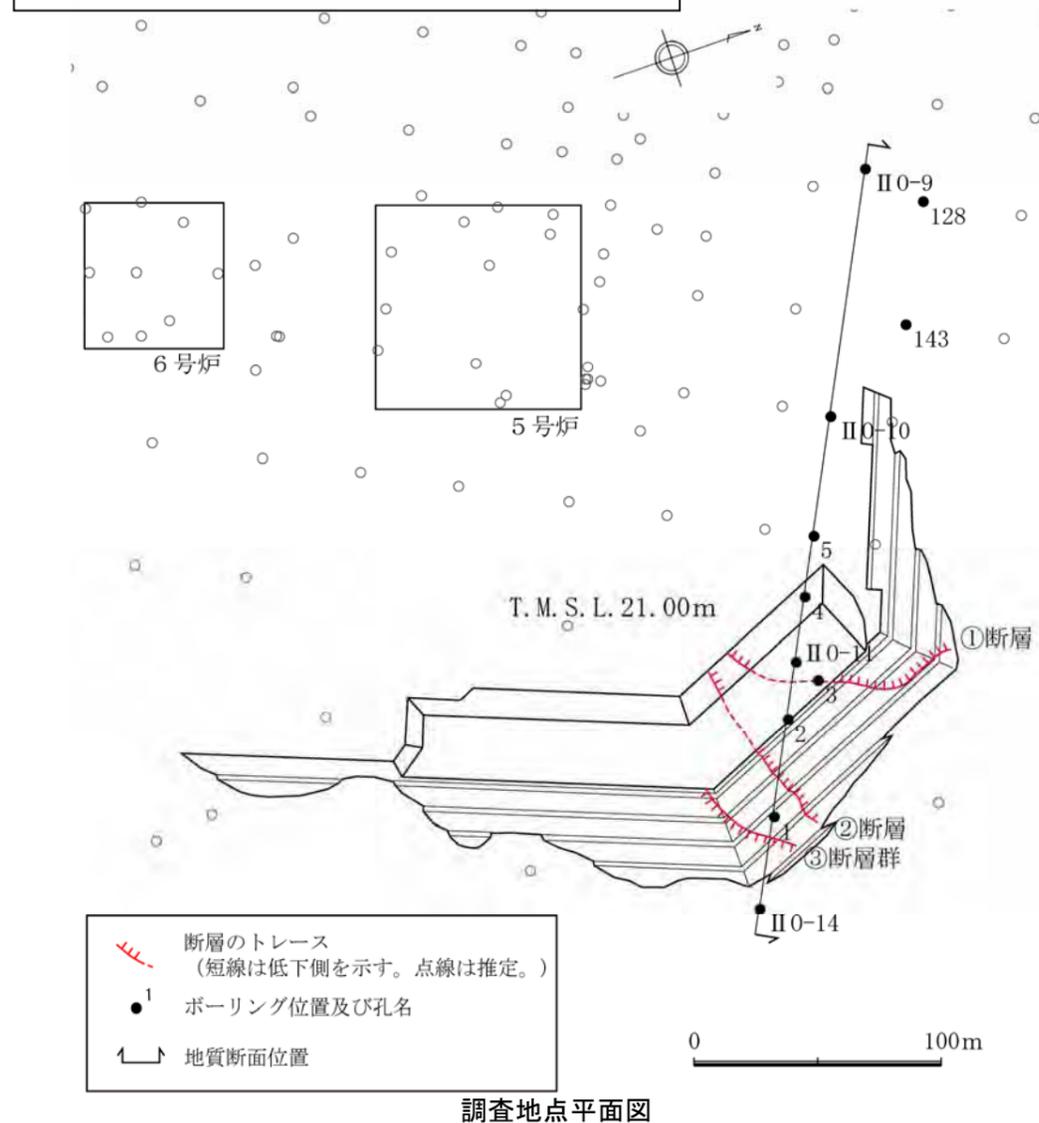
調査地点平面図

○法面には古安田層、番神砂層・大湊砂層、崖錐性堆積物及び新期砂層が分布しており、崖錐性堆積物以下の地層を切る複数本の断層が分布する。これらの断層のうち、比較的規模が大きいものは①断層、②断層及び③断層群である。

○①断層は、番神砂層・大湊砂層及び崖錐性堆積物を変位させている。南－北走向、高角度西傾斜の正断層で、鉛直変位量は10m以上である。高角度東傾斜の①'断層を伴う。

○②断層は、番神砂層・大湊砂層及び古安田層を変位させている。北東－南西走向、高角度北西傾斜の正断層で、鉛直変位量は約7mである。高角度南東傾斜の②'断層を伴う。

○③断層群は、番神砂層・大湊砂層を変位させている。北東－南西走向、高角度北西または南東傾斜の正断層からなり、鉛直変位量は最大約2mである。

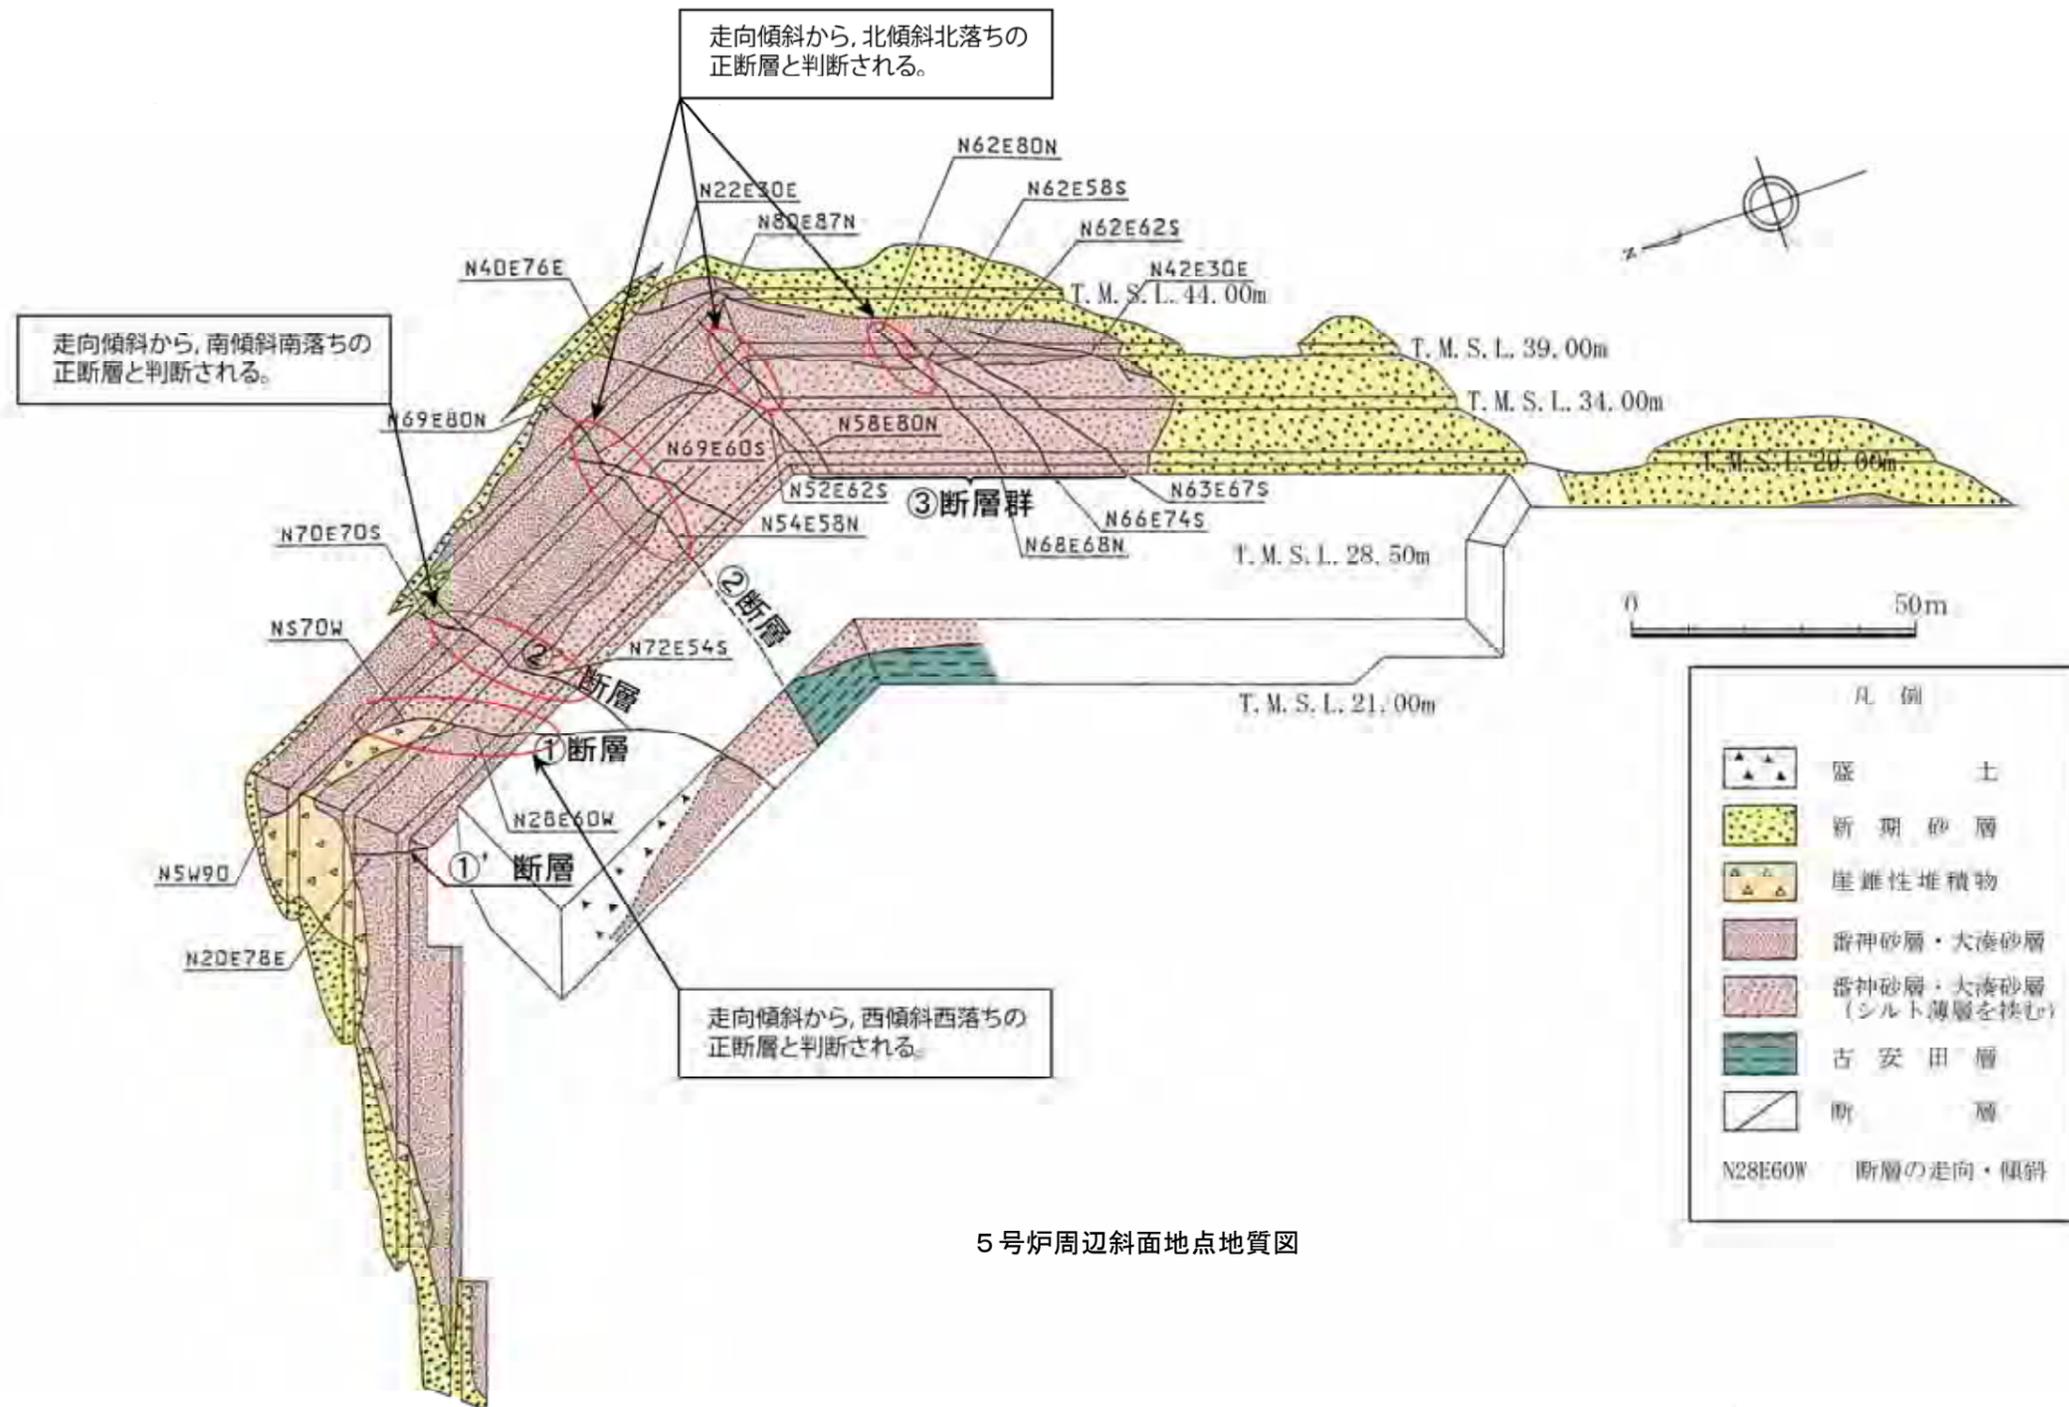
見かけ逆断層変位を示す小断層
 ○地質図において見かけ逆断層変位を示す断層は、西傾斜西落ち、南傾斜南落ち及び北傾斜北落ちを示すことから、全て正断層と判断される。

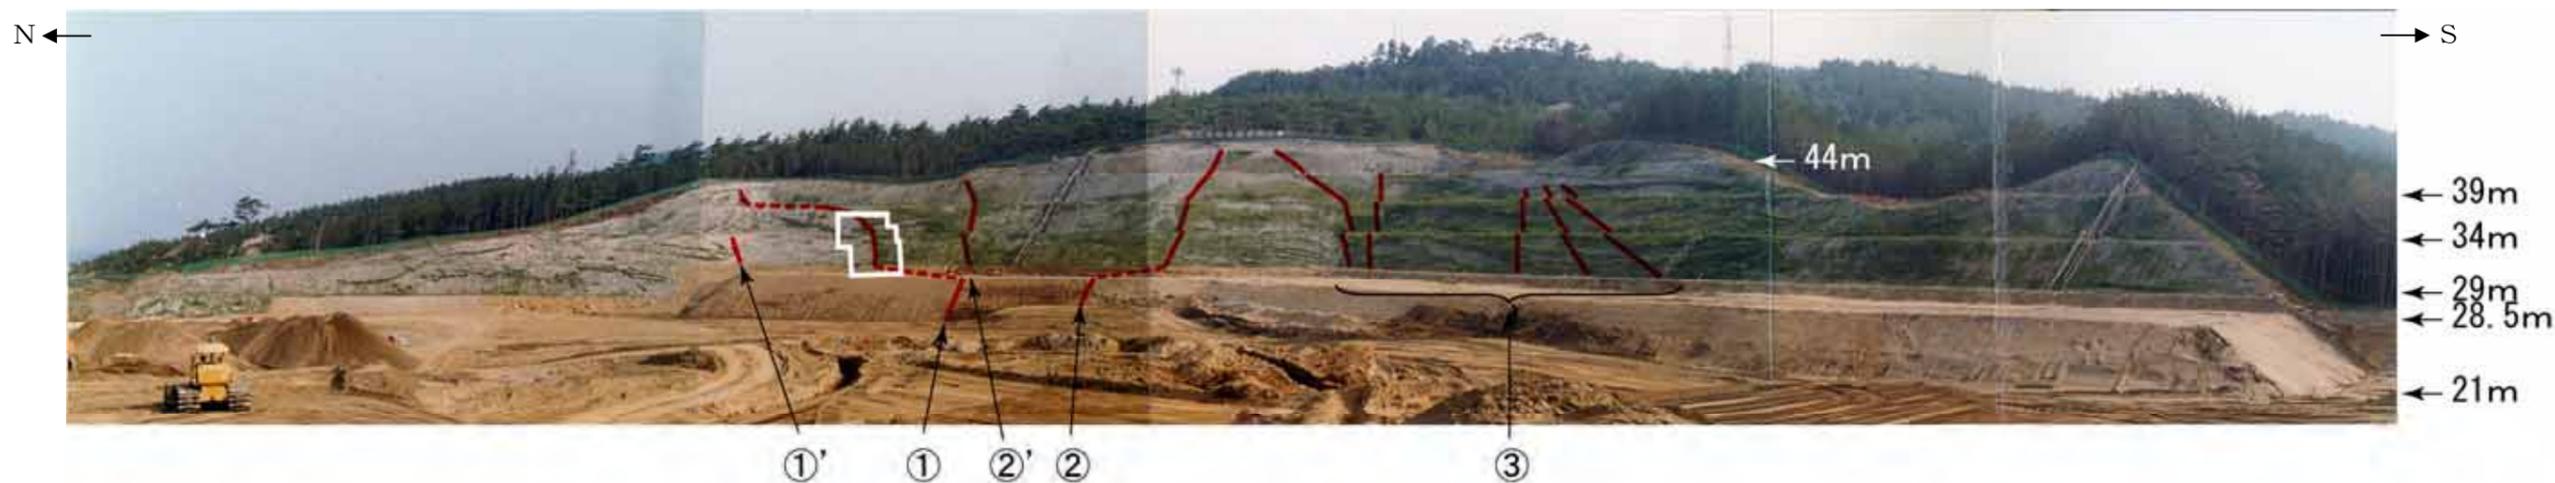
5号炉周辺斜面全景

法面及び断層部写真
 ○5号炉周辺斜面には、①、①'、②、②'及び③断層群が分布している。
 ○①断層は、標高29m～34m間の法面では番神砂層・大湊砂層中に分布し、幅数10cm程度の網目状破碎部を伴う。

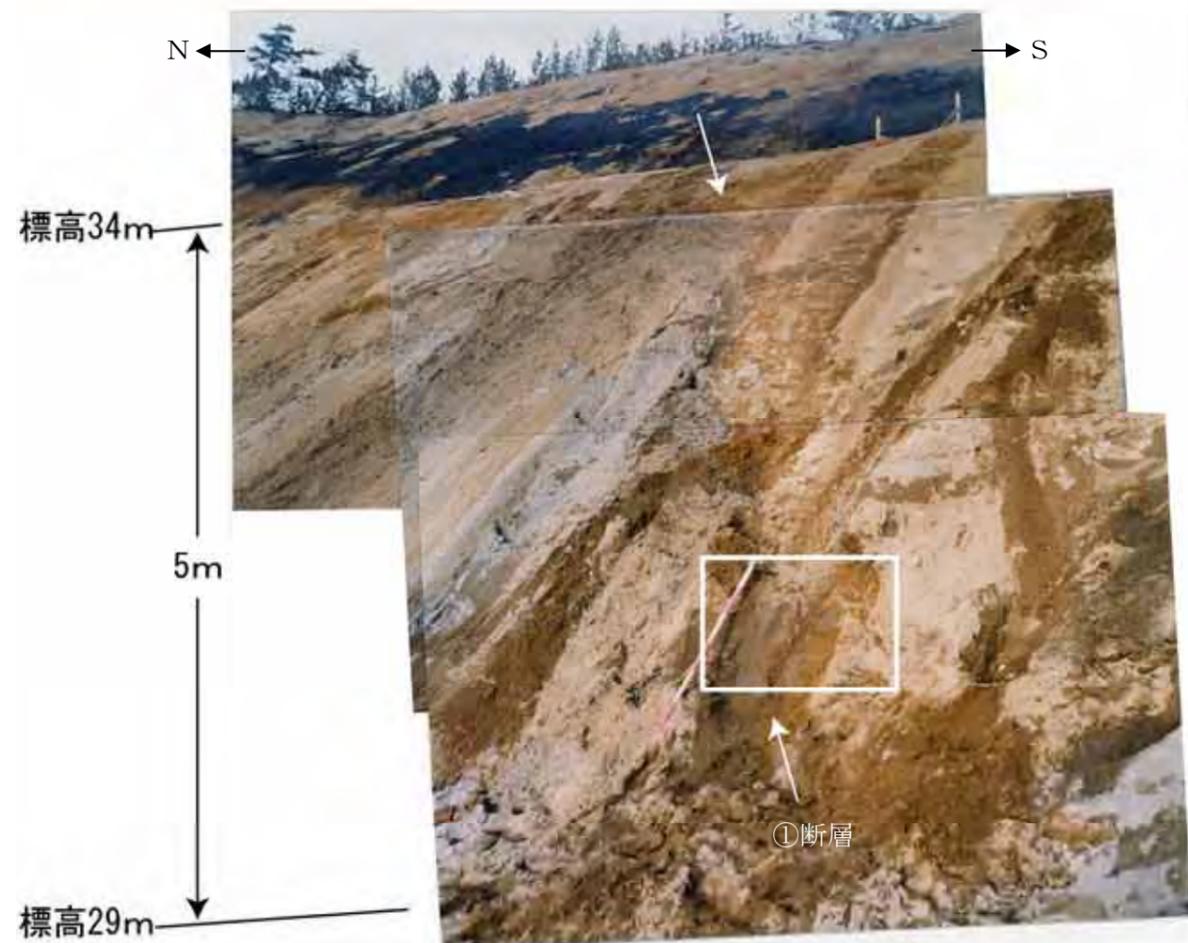
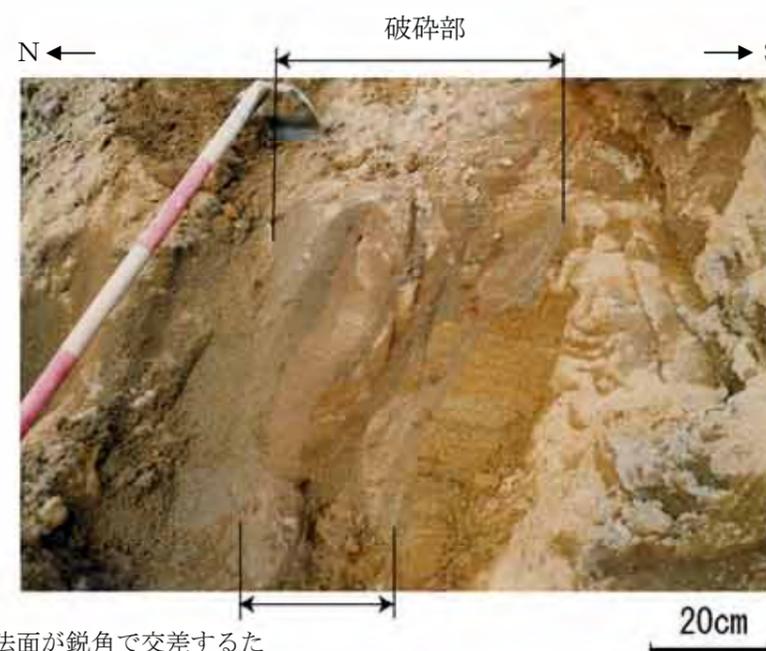
①断層部写真

注)断層と法面が鋭角で交差するため、破碎部が見かけ上膨縮する。

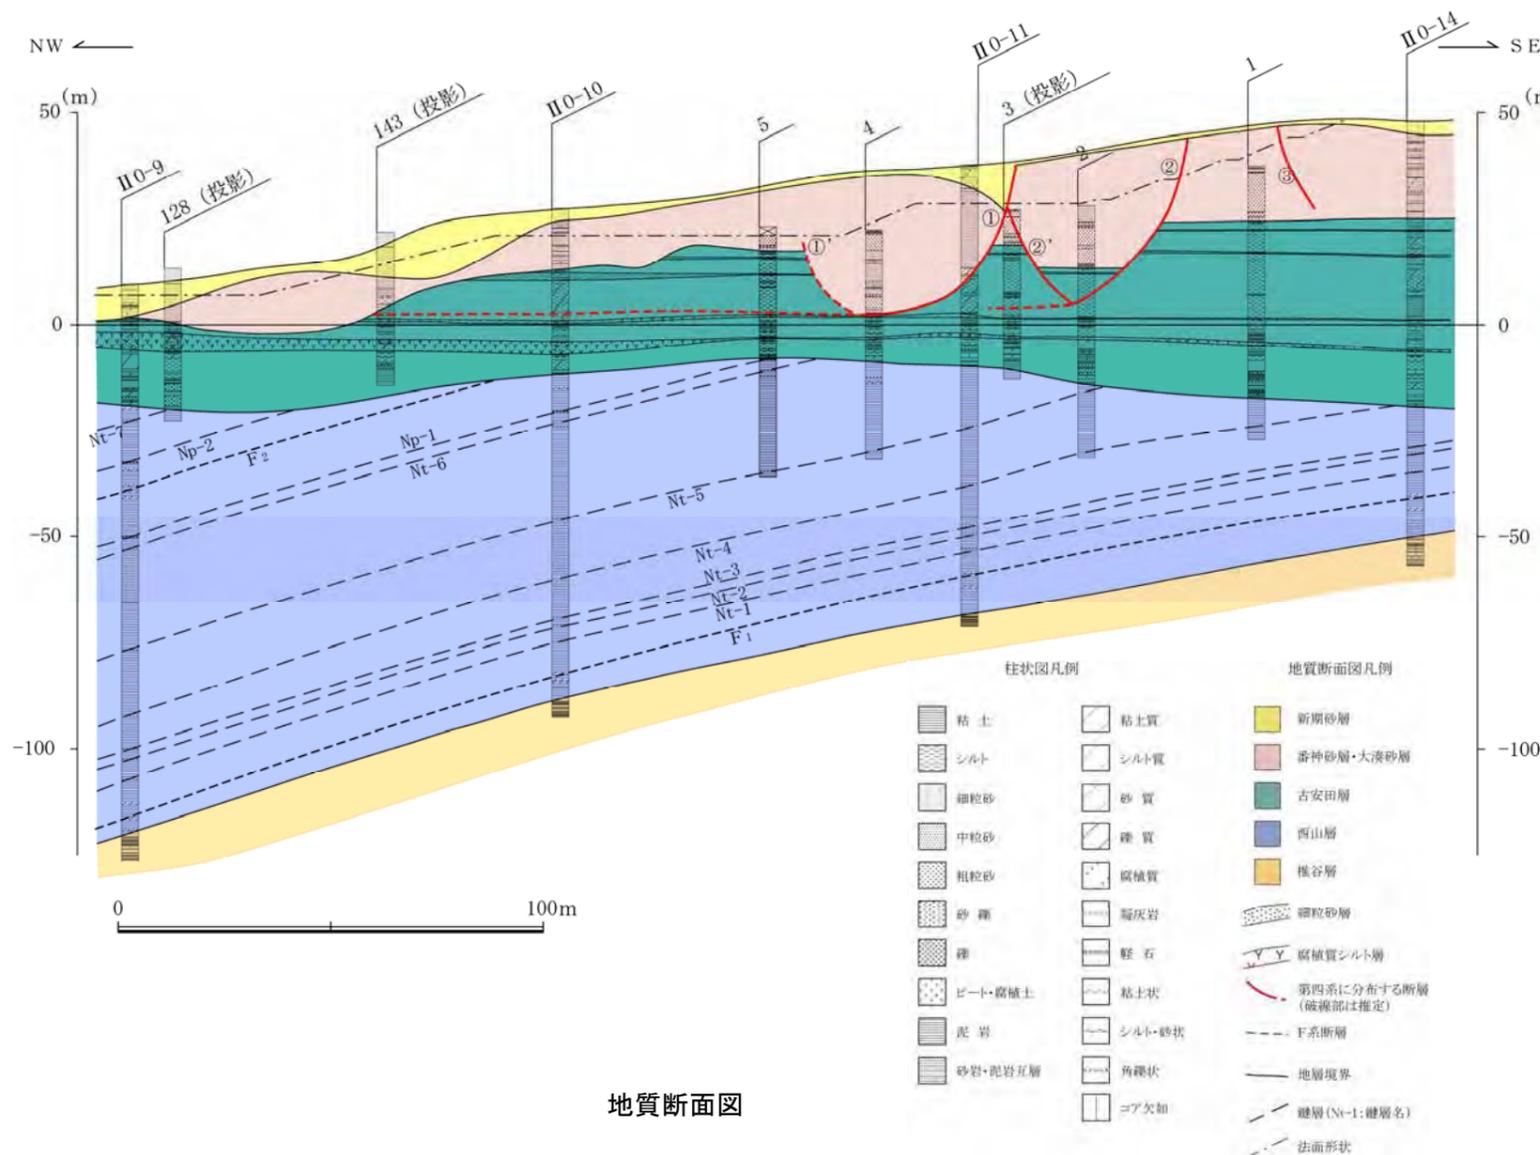
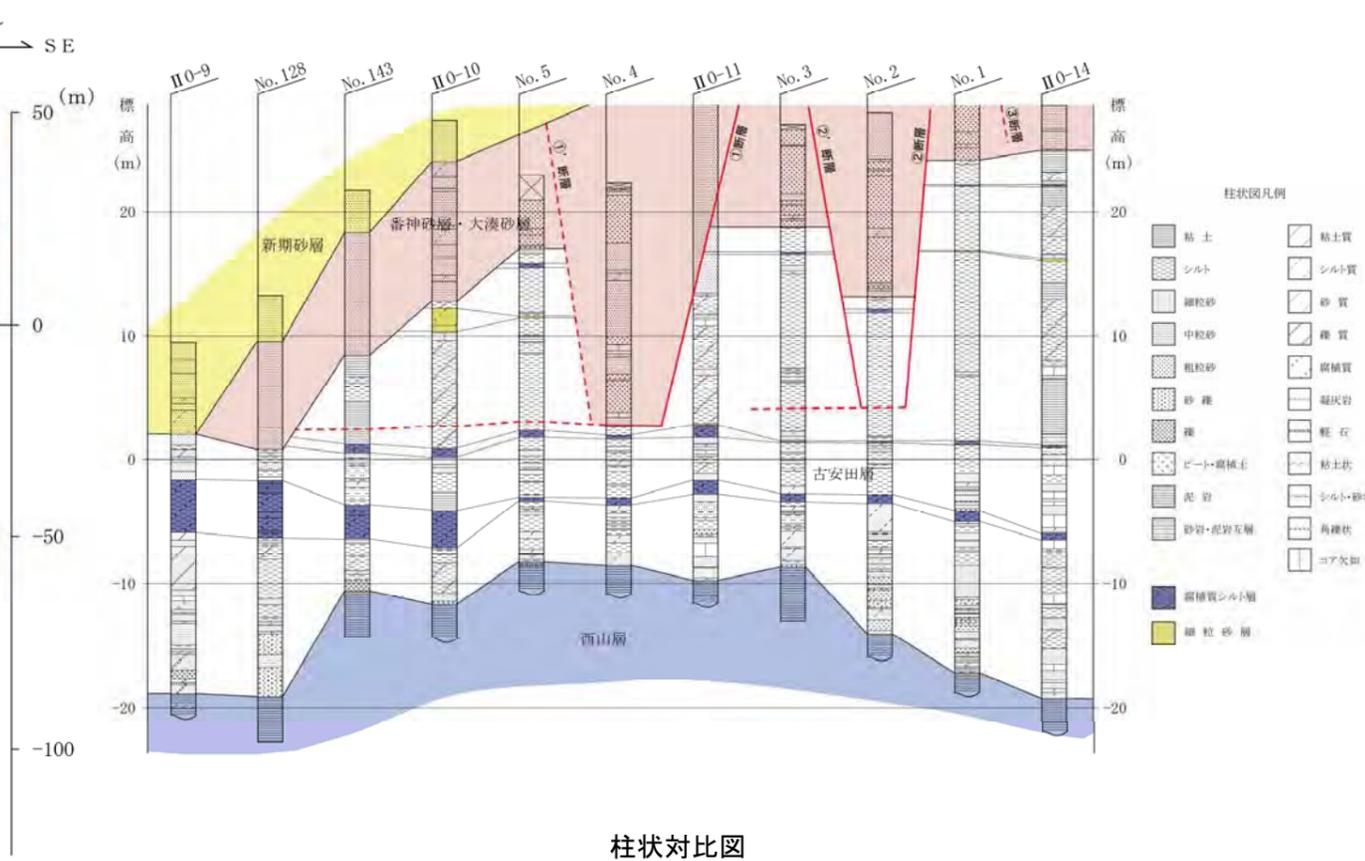
ボーリング調査結果

- ①断層及び②断層は、番神砂層・大湊砂層基底面に最大約 16mの鉛直変位を与えているが、古安田層に挟在する腐植質シルト層及び西山層中の鍵層には変位は認められない。また、古安田層基底面にも断層変位に対応する高度差は見られない。
- ③断層は、古安田層中の腐植質シルト層に明瞭な変位を与えていない。
- 以上のことから、5号炉周辺斜面に分布する①～③断層は地下深部には連続しておらず、地表付近に発生した地すべり性の断層であると判断される。

- 5号炉周辺斜面地点では、腐植質シルト層及び細粒砂層をローカルな鍵層として古安田層を対比しており、古安田層下部には2枚の腐植質シルト層がほぼ平行に分布している。
- II 0-10孔とNo. 5孔間では最下位の腐植質シルト層の層厚が急変しているが、上位の腐植質シルト層の層厚はほぼ一定であること、2枚の腐植質シルト層の層間にも変化がないことから、この層厚変化は堆積環境の違いに基づくものであると判断される。

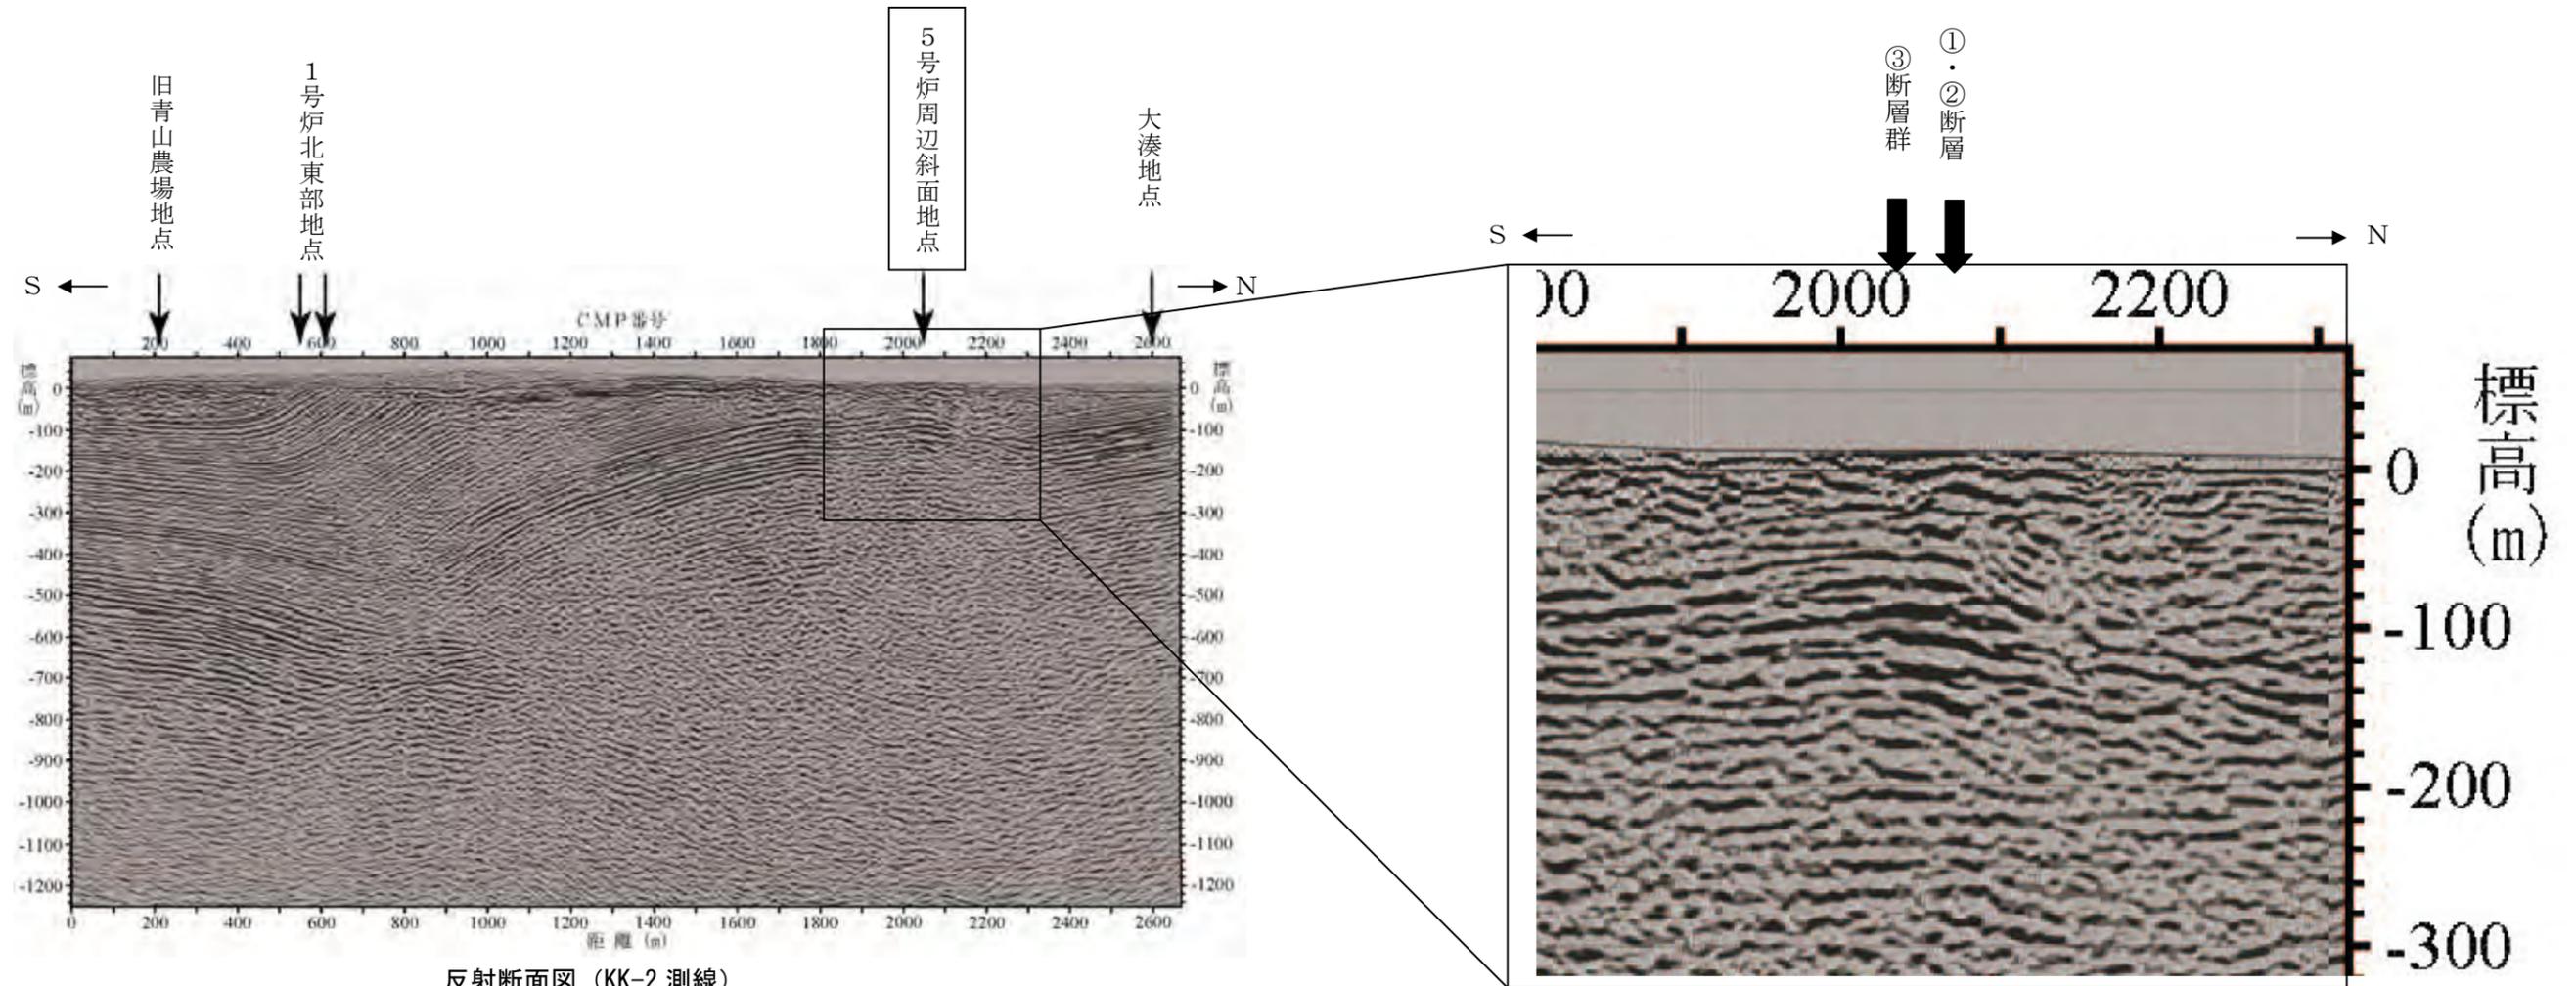
反射断面図 (KK-2 測線)

- 5号炉周辺斜面地点は、反射測線 KK-2 の近傍に位置する。
- 5号炉周辺斜面地点には、高角度西～北西傾斜の①、②断層、高角度南東傾斜の③断層群が分布しており、これらは CMP 番号 2030～2070 付近に投影される。
- 同位置付近の反射断面では、CMP 番号 2100 付近以北の反射構造が不明瞭となっているものの、標高-150m付近以深の反射面は北に緩く傾斜して連続しており、反射面の不連続は認められない。

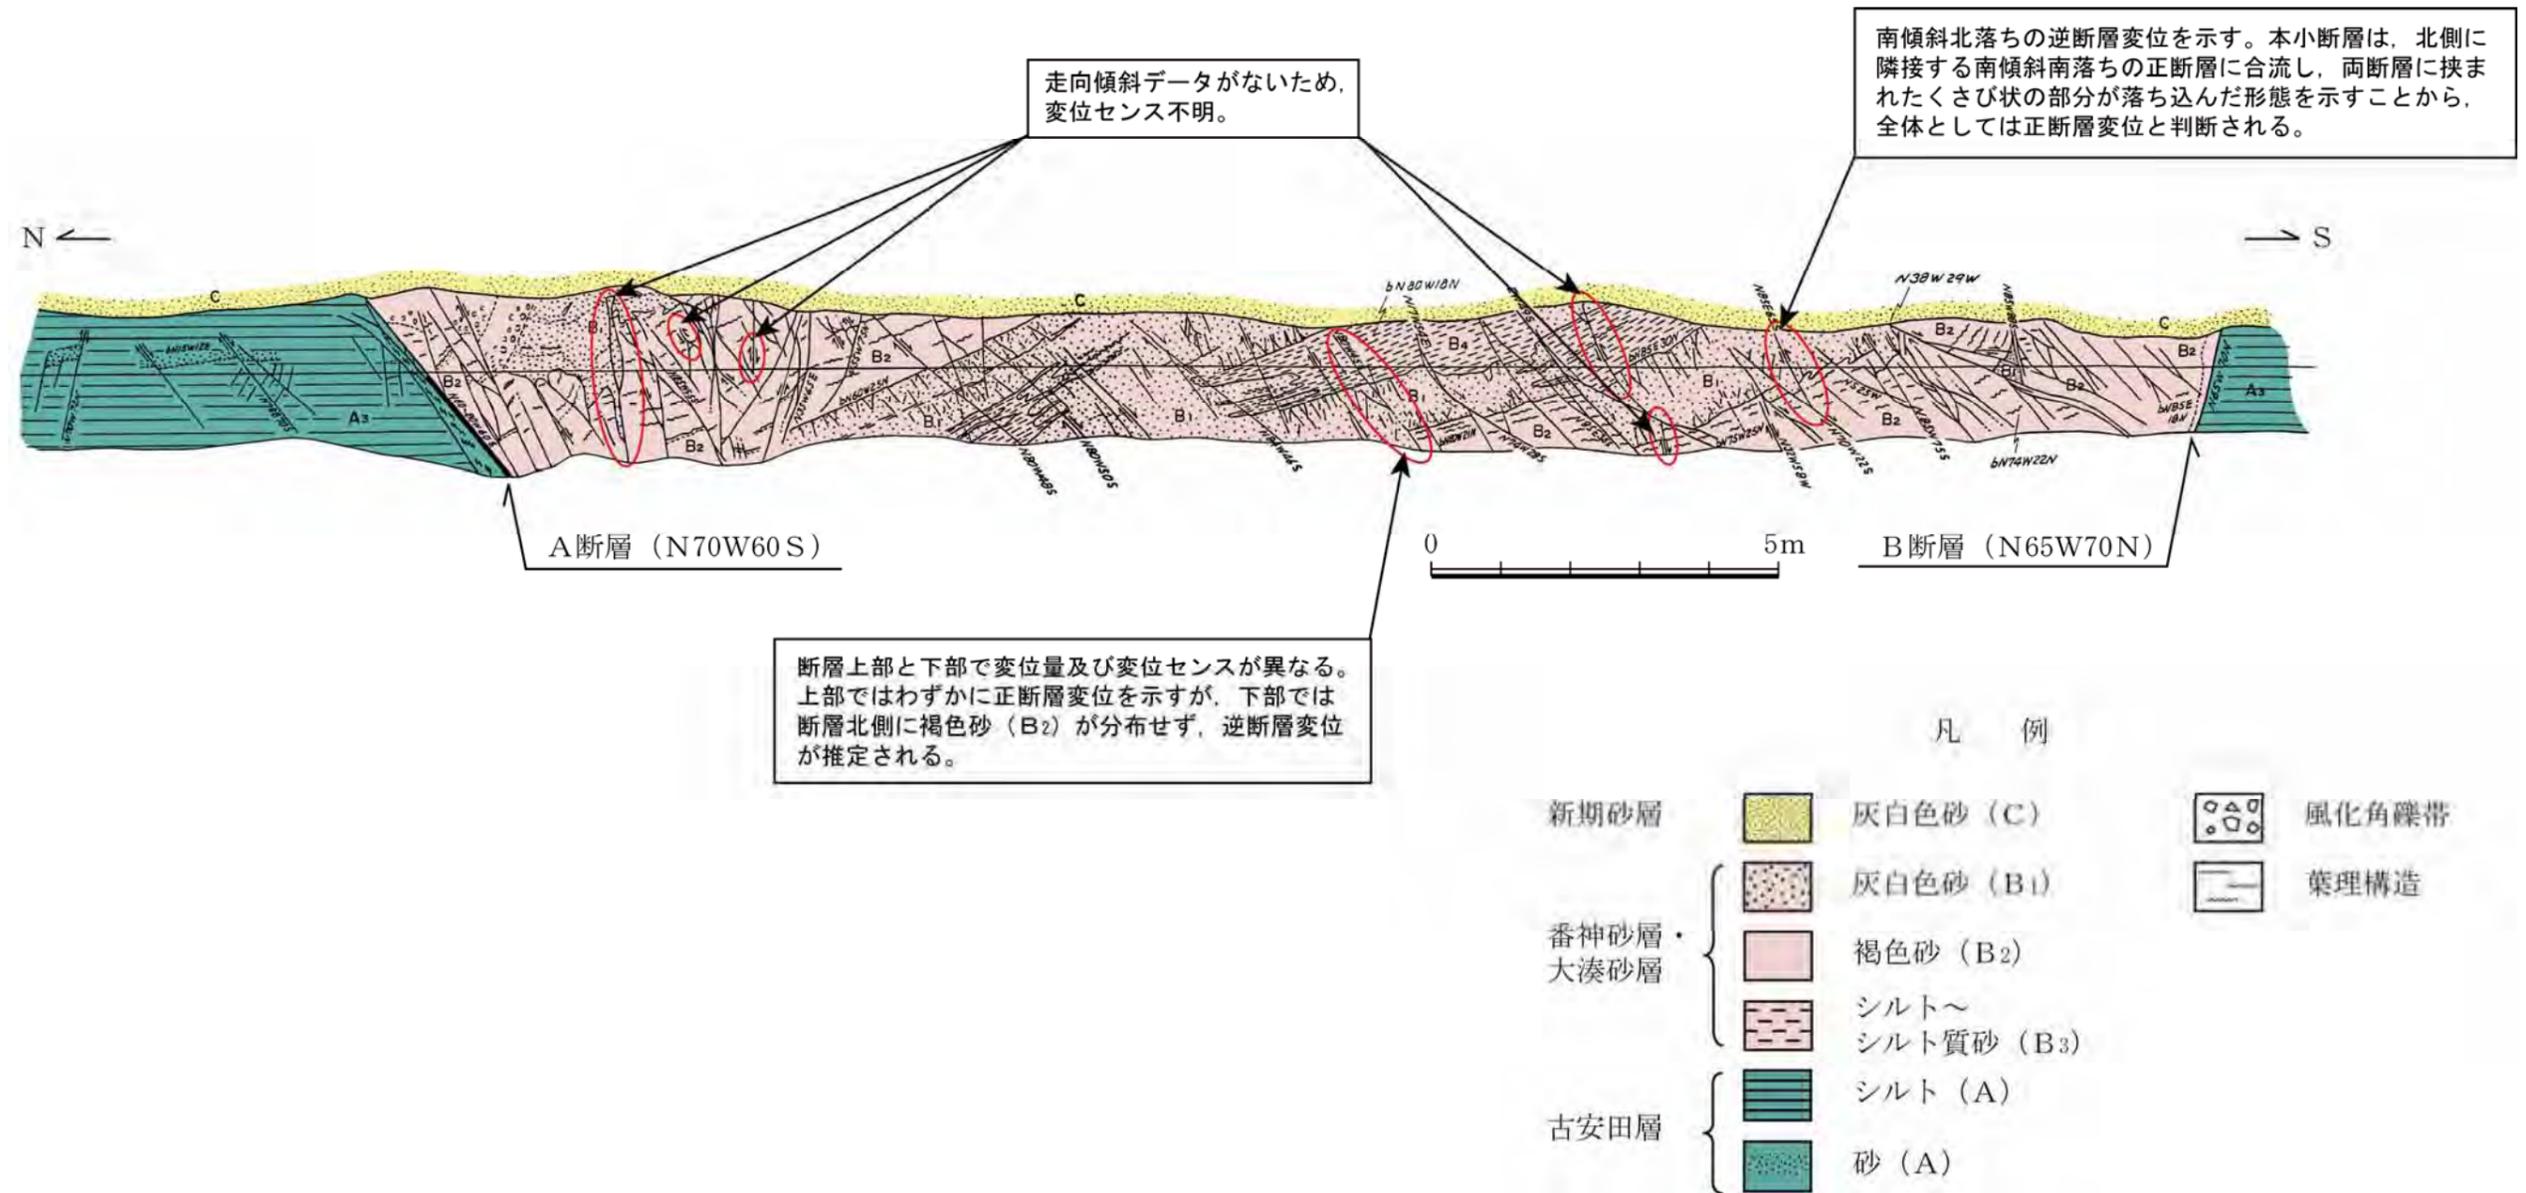
敷地中央部地点露頭スケッチ

○露頭中央部 (A) の小断層は、正断層変位あるいは逆断層変位が混在しており、変位センスは不明である。

○露頭南側 (B) の小断層は、南傾斜北落ちの逆断層変位を示す。ただし、本小断層は、北側に隣接する南傾斜南落ちの正断層に合流し、両断層に挟まれたくさび状の部分が落ち込んだ形態を示すことから、全体としては正断層変位と判断される。

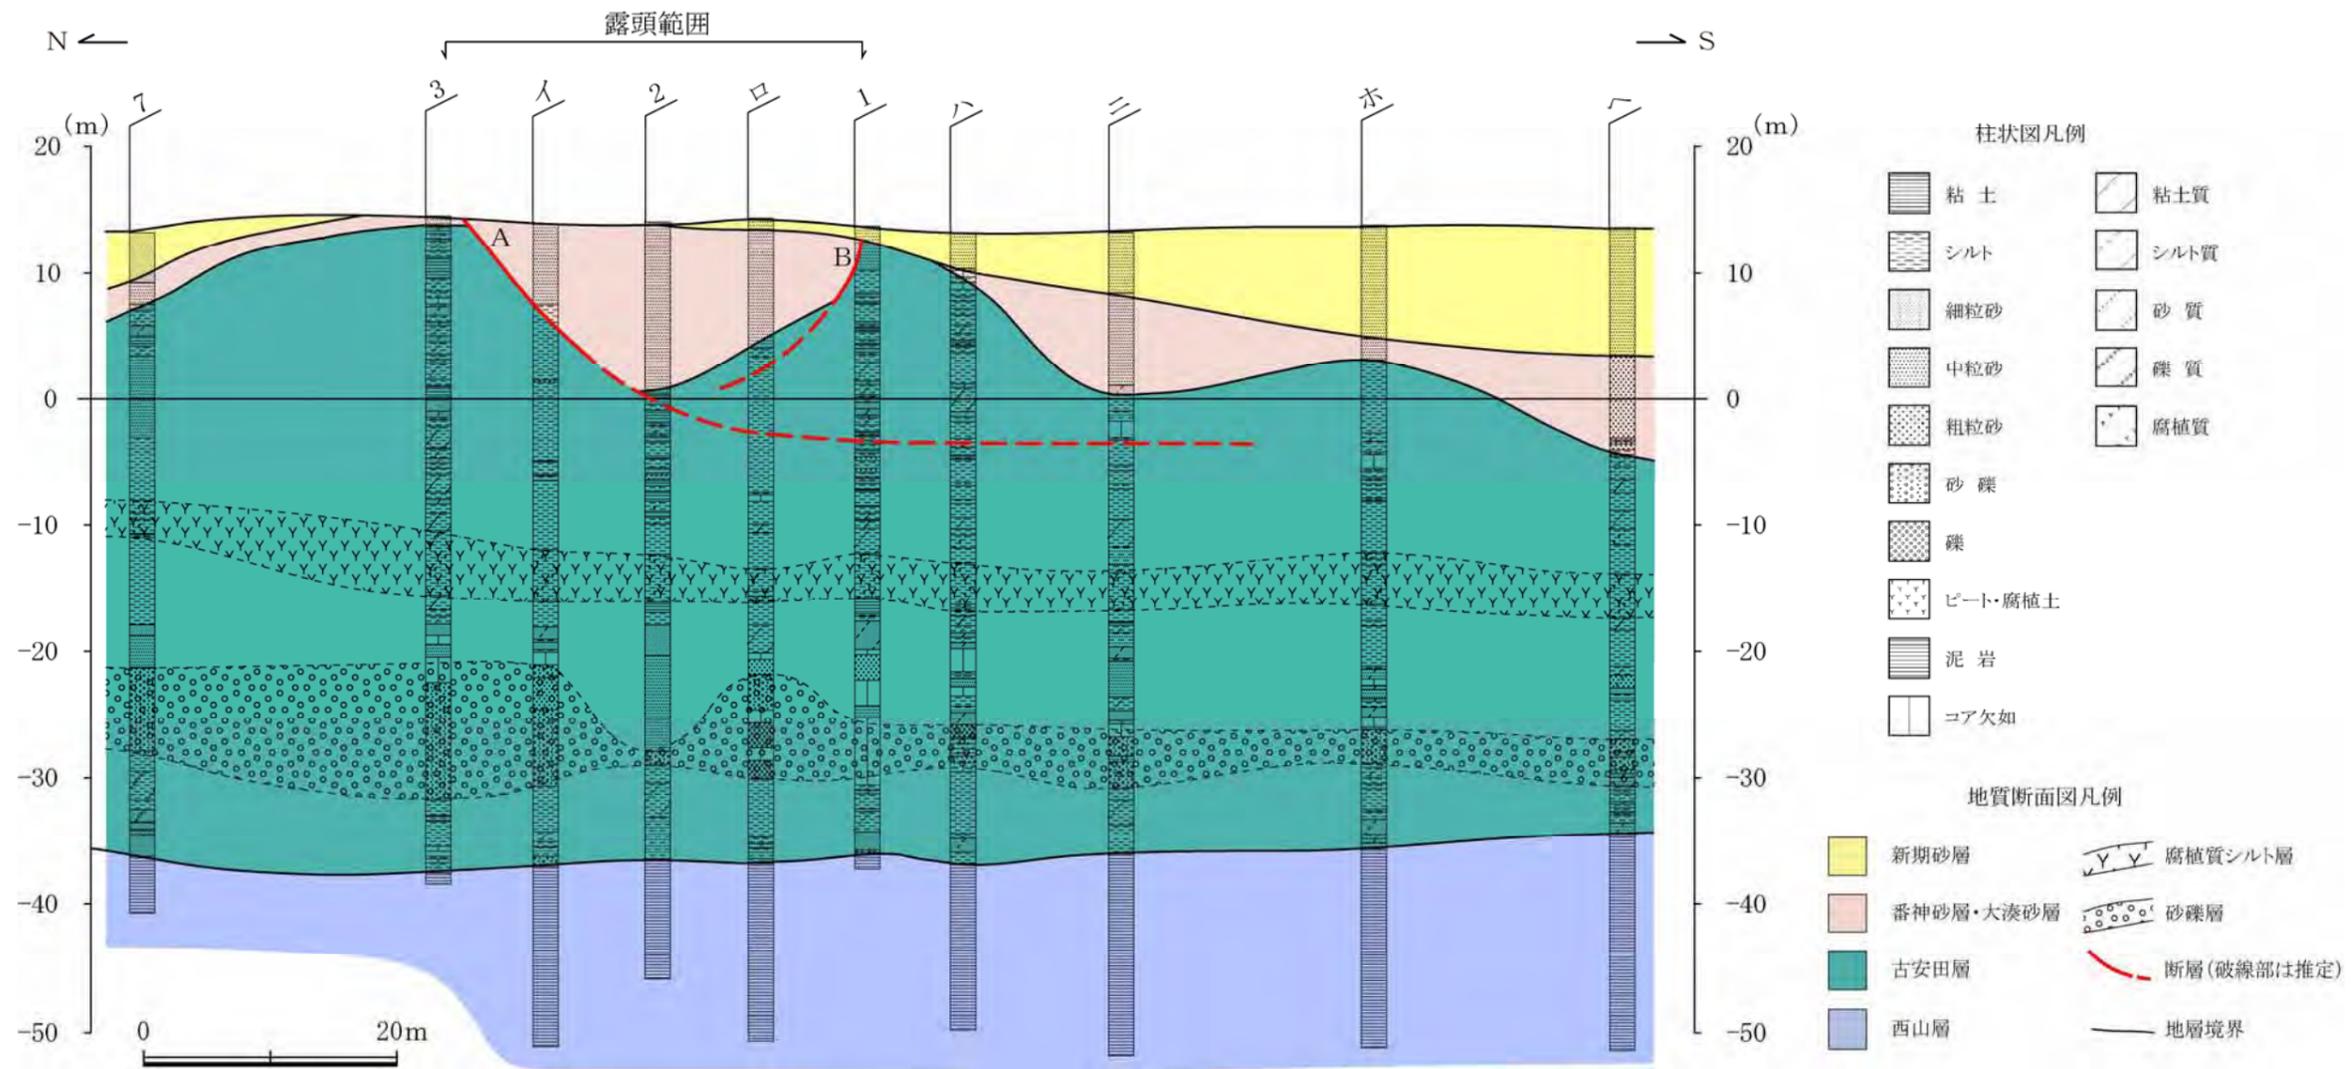
地質断面図

- A断層は番神砂層・大湊砂層基底面に約 13mの鉛直変位を与えているが、古安田層下部に挟在する腐植質シルト層及び砂礫層には変位は認められない。また、古安田層基底面はほぼ水平であり、断層変位に対応する高度差は見られない。
- B断層は番神砂層・大湊砂層基底面に最大 6m程度の鉛直変位を与えているが、古安田層下部に挟在する腐植質シルト層及び砂礫層には変位は認められない。また、古安田層基底面はほぼ水平であり、断層変位に対応する高度差は見られない。
- 以上のことから、A断層及びB断層は地下深部には連続しておらず、地表付近に発生した地すべり性の断層であると判断される。

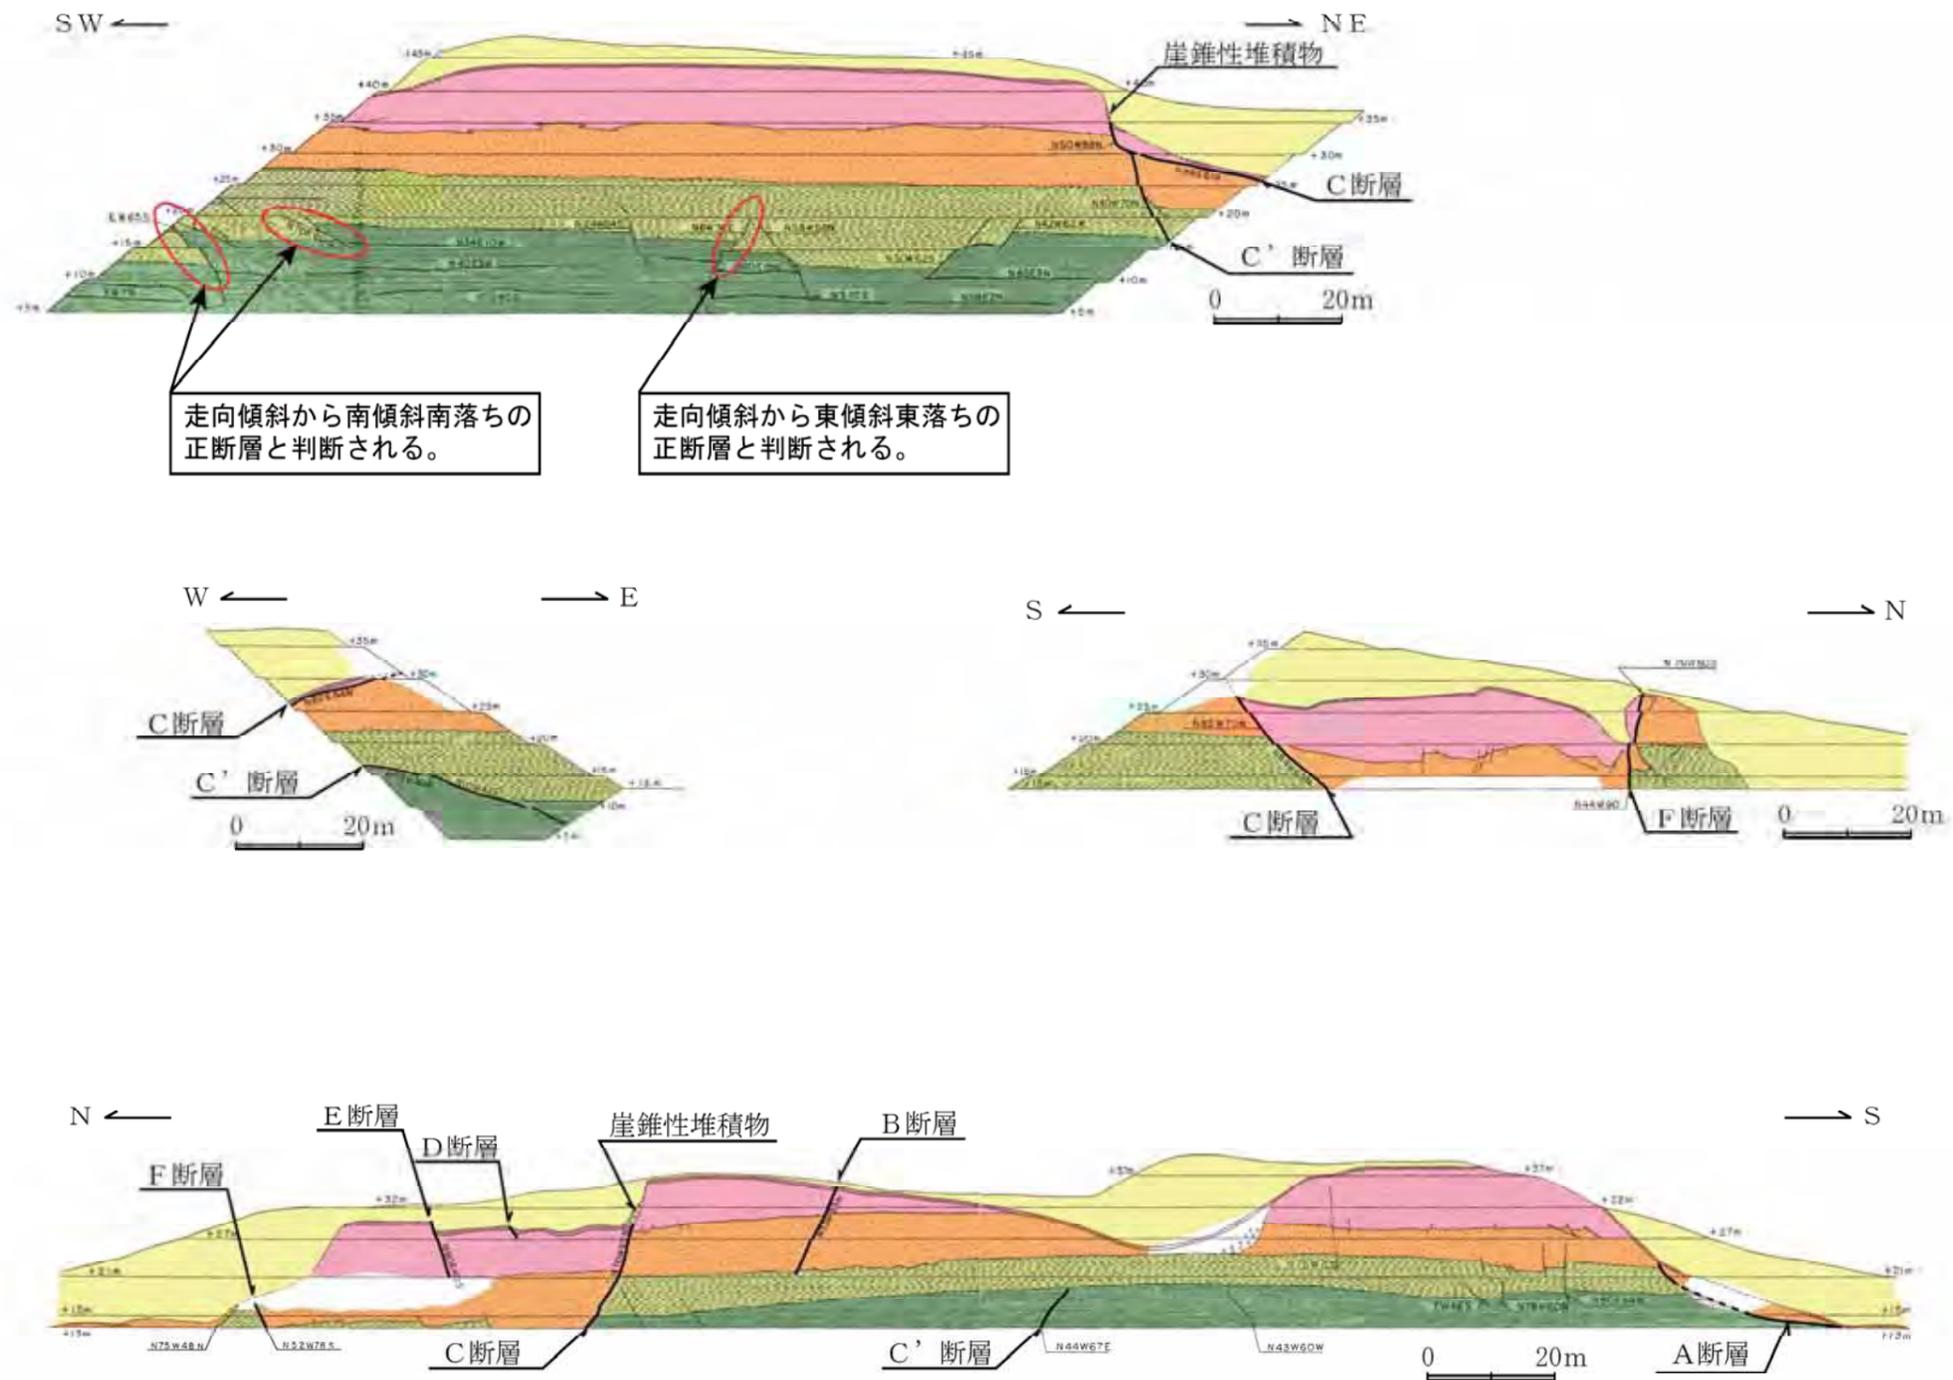
1号炉北東部地点法面スケッチ

見かけ逆断層変位を示す小断層
 ○1号炉北東部地点の法面スケッチにおいて見かけ逆断層変位を示す断層は、南傾斜南落ち及び東傾斜東落ちを示すことから、全て正断層と判断される。
