F₅断層と低角度断層の運動像の分析 (8)

敷地内の断層に関する詳細分析結果 (α ・ β 断層)

その他の断層に関するコメント回答

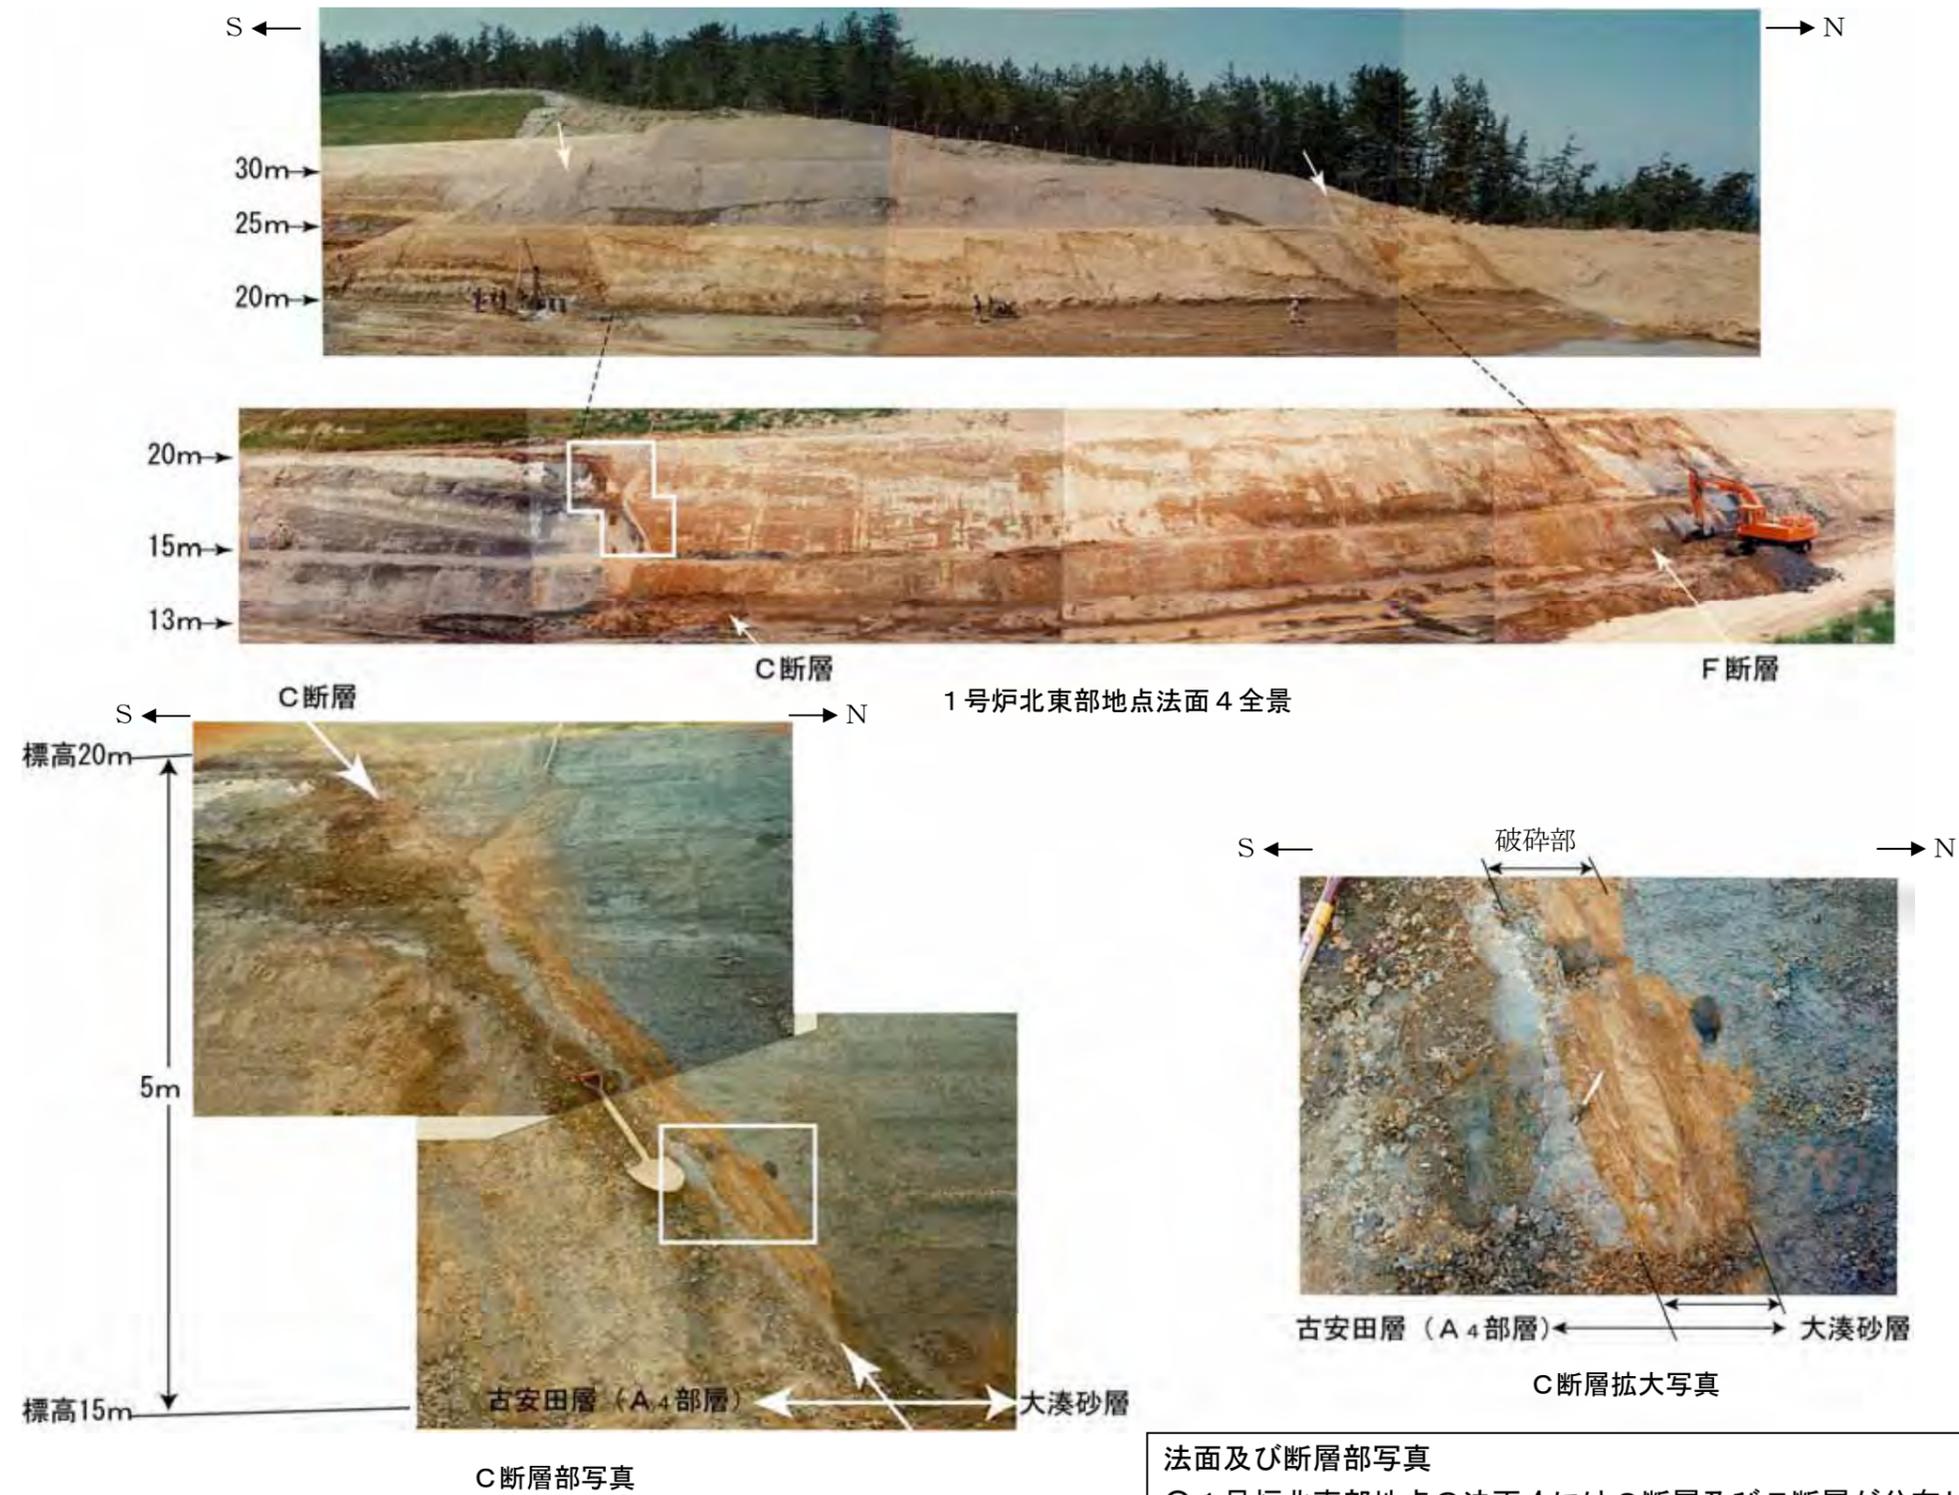
法面及び断層部写真
 ○ 1号炉北東部地点の法面4にはC断層及びF断層が分布している。
 ○ C断層は、標高15m～20m間の法面では古安田層（A₄部層）と大湊砂層を境しており、幅数10cm程度の網目状破碎部を伴う。

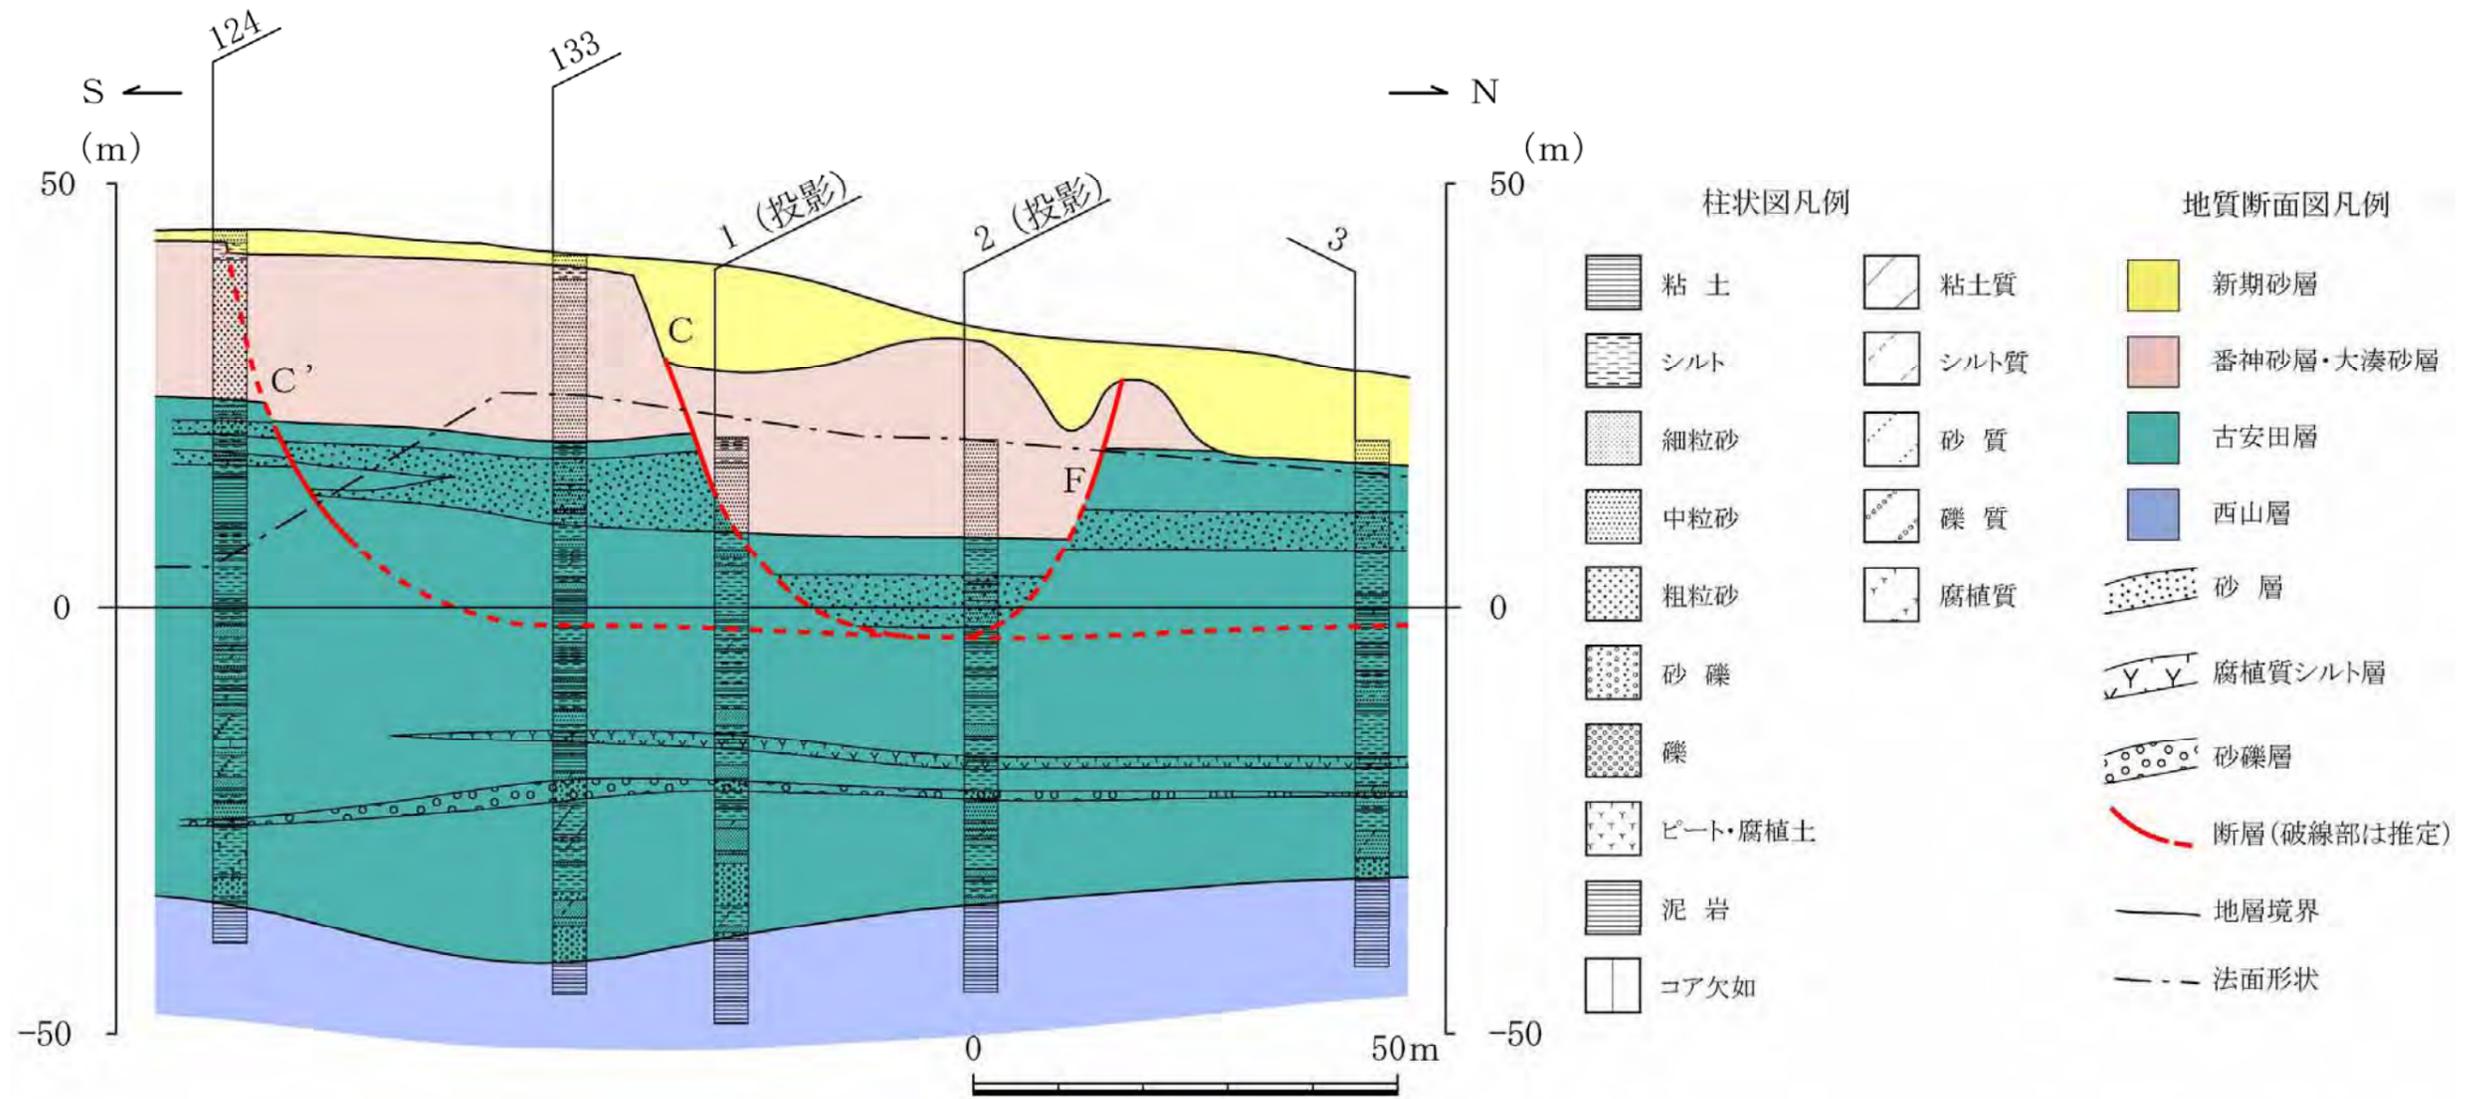
地質断面図

- C断層は番神砂層・大湊砂層基底面に約12m、古安田層上部の砂層に約11~15mの鉛直変位を与えているが、古安田層に挟在する腐植質シルト層及び砂礫層には変位は認められない。また、古安田層基底面にも断層変位に対応する高度差は見られない。
- F断層は番神砂層・大湊砂層基底面に約10m、古安田層上部の砂層に約8~9mの鉛直変位を与えているが、古安田層に挟在する腐植質シルト層及び砂礫層には変位は認められない。また、古安田層基底面にも断層変位に対応する高度差は見られない。
- 以上のことから、C断層及びF断層は地下深部には連続しておらず、地表付近に発生した地すべり性の断層であると判断される。

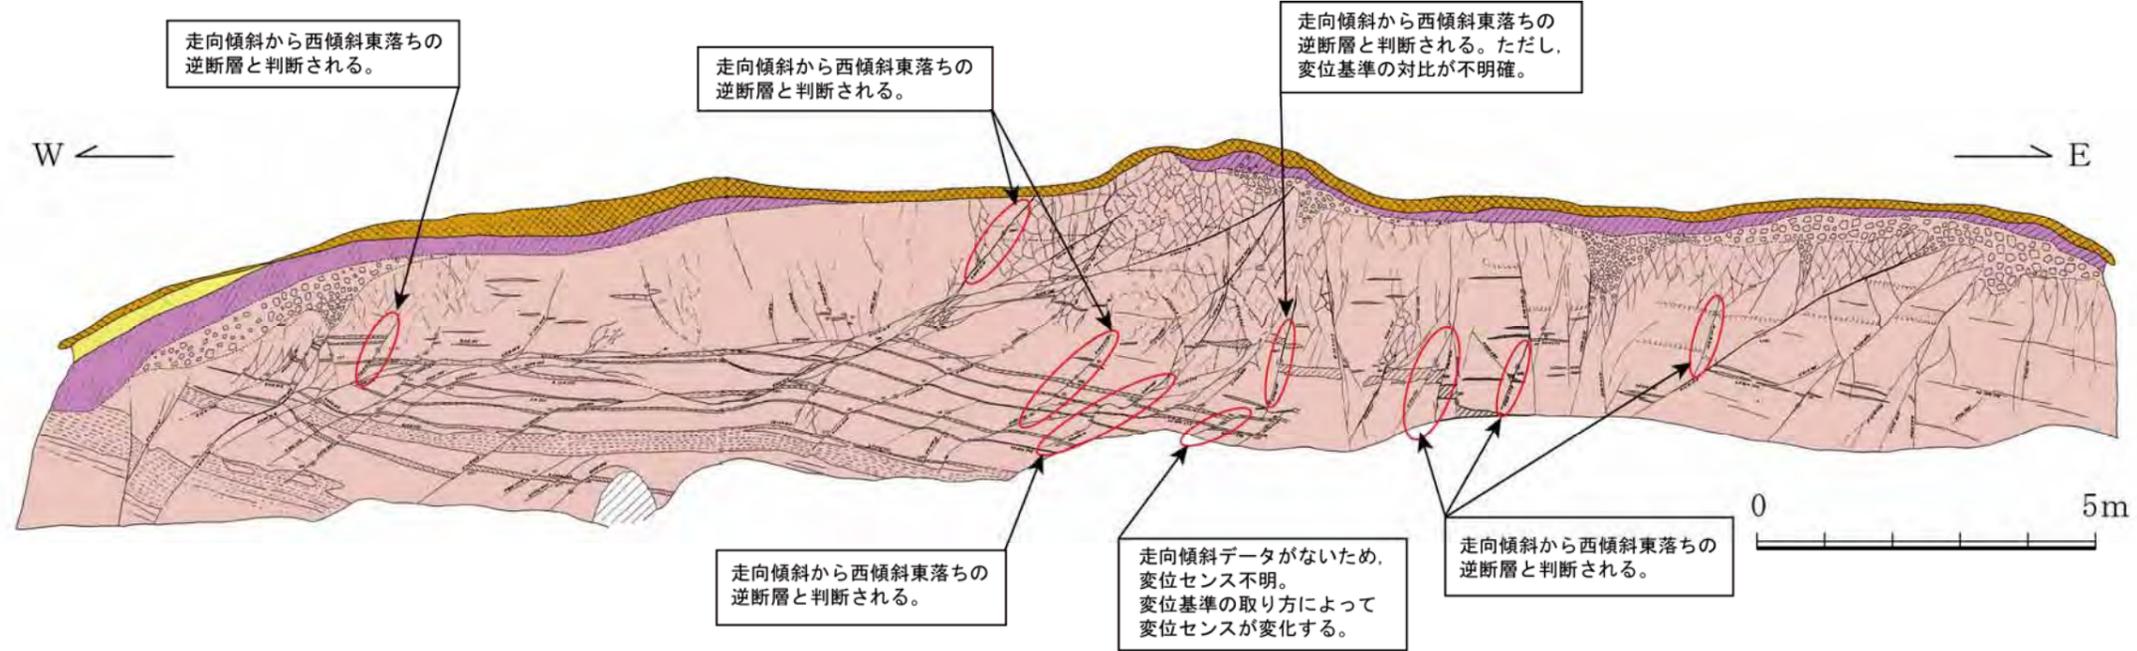
旧青山農場地点露頭スケッチ

○旧青山農場地点の露頭には、北西走向で南西傾斜の小断層が多数分布している。また、本露頭の番神砂層・大湊砂層は最大 30 度で北東に傾斜している。

○これらの小断層は、南西落ちの正断層変位を示すものが多いが、北東落ちの見かけ逆断層変位を示す小断層も複数分布している。

○逆断層変位を示す小断層の傾斜角は、正断層変位を示す小断層に比べてやや高角度のものが多い。番神砂層・大湊砂層の傾斜を水平に戻すと、逆断層変位の大部分は北東傾斜北東落ちの正断層変位となる。

○このことは、これらの見かけ逆断層変位を示す小断層は、番神砂層・大湊砂層が傾斜する前に正断層として生成したことを示唆している。

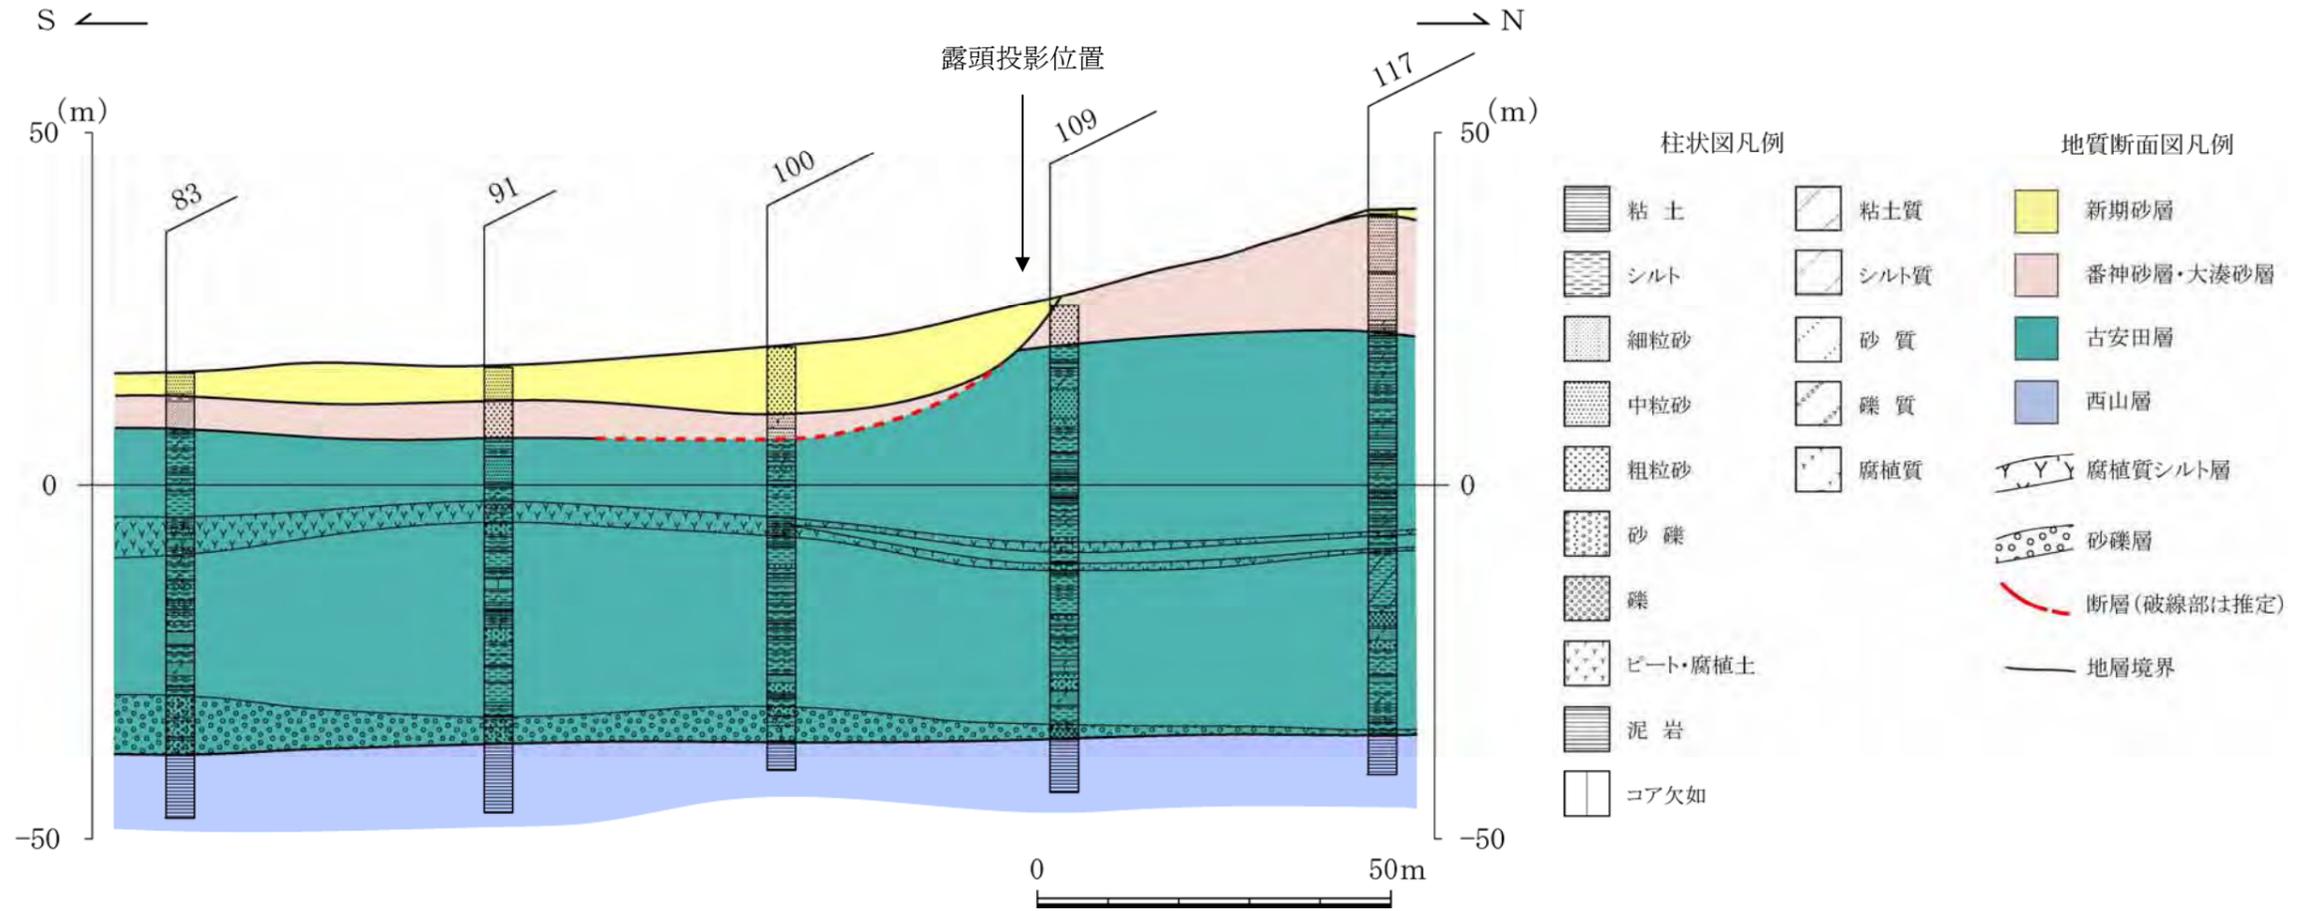
地質断面図

- 既往ボーリング No. 83 孔～No. 117 孔間の地質断面図を作成した。このうち No. 109 孔は、旧青山農場地点露頭と 1 号炉北東部法面 5 の A 断層の間に位置し、これらはほぼ東西に配列する。
- ボーリング No. 100 孔と No. 109 孔間において、番神砂層・大湊砂層基底面に約 13m の南落ちの高度差が認められ、断層の存在が推定される。ただし、古安田層中に挟在する腐植質シルト層に断層変位に対応する高度差は認められない。また、古安田層基底面には断層変位に対応する高度差は見られない。
- 以上のことから、旧青山農場地点で推定される南西傾斜の地すべり性の断層、法面 5 に分布する円弧状を呈する南落ちの A 断層及び既往ボーリング No. 83 孔～No. 117 孔間で推定される南落ちの高度差は一連の断層に起因するものであり、この断層は地下深部には連続しておらず、地表付近に発生した地すべり性の断層であると判断される。

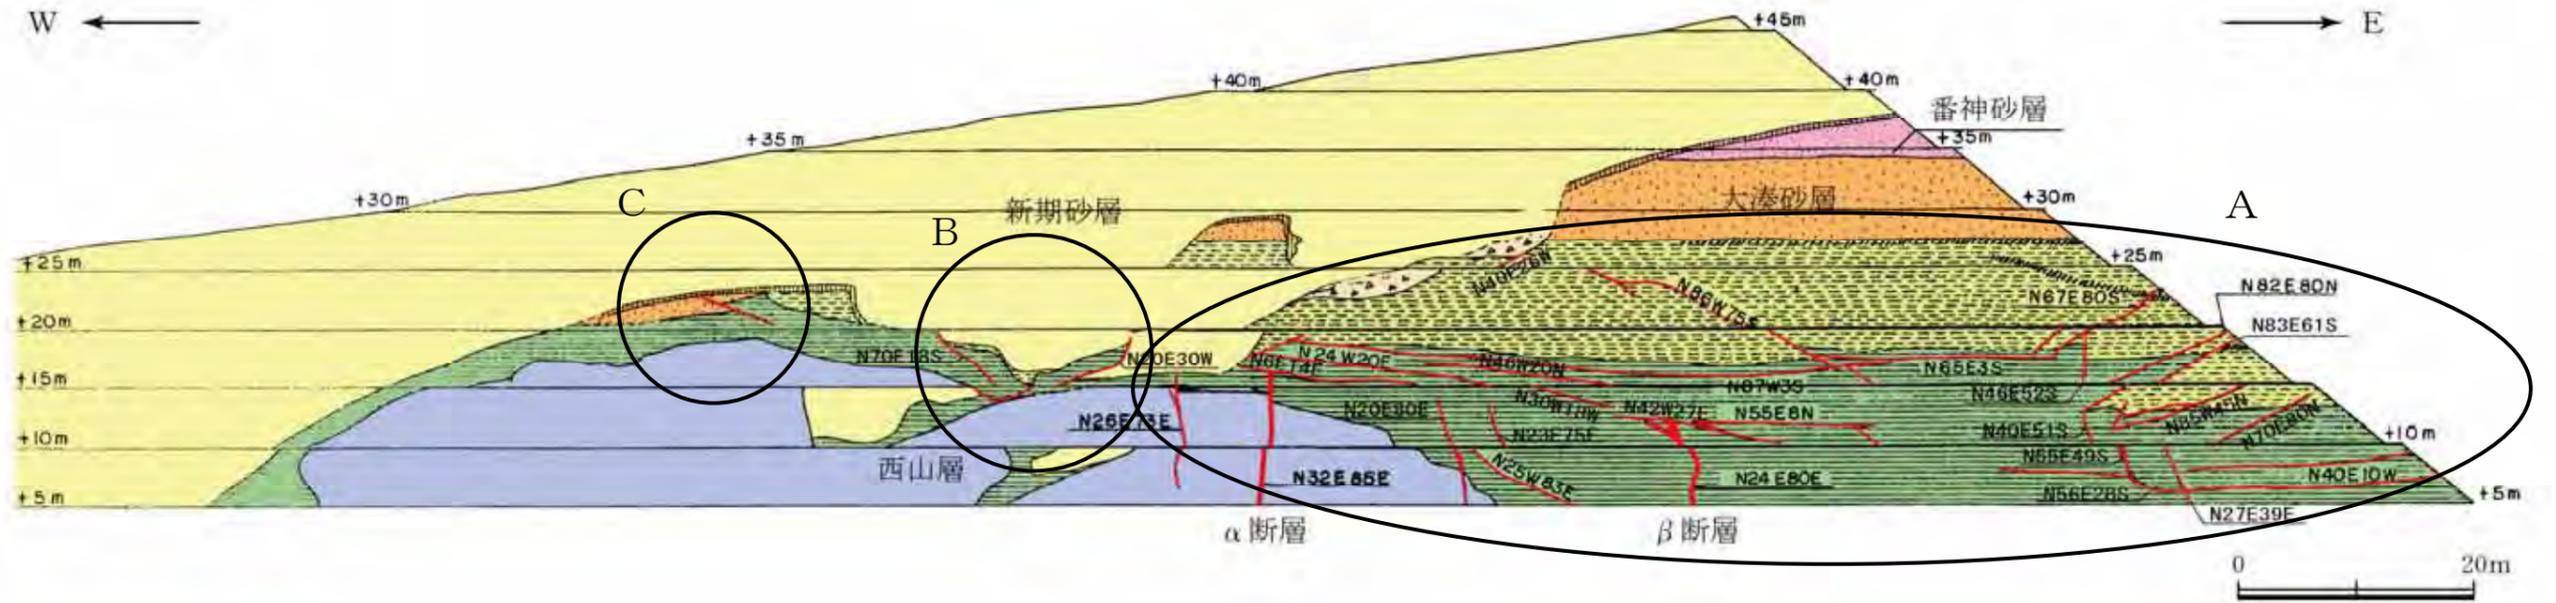
- 1号炉北側法面（法面1）は、1号炉の北方、2号炉付近に位置する。本法面は2号炉の敷地造成時に掘削除去されている。
- 法面に分布する地質は、下位より西山層、古安田層、大湊砂層、番神砂層、崖錐性堆積物及び新期砂層からなる。古安田層は層相からA₃部層とA₄部層に区分される。
- 法面に分布する断層は、α・β断層、古安田層を切る小断層群（A）、古安田層と新期砂層を切る小断層（B）及び古安田層と大湊砂層を切る小断層（C）に分けられる。

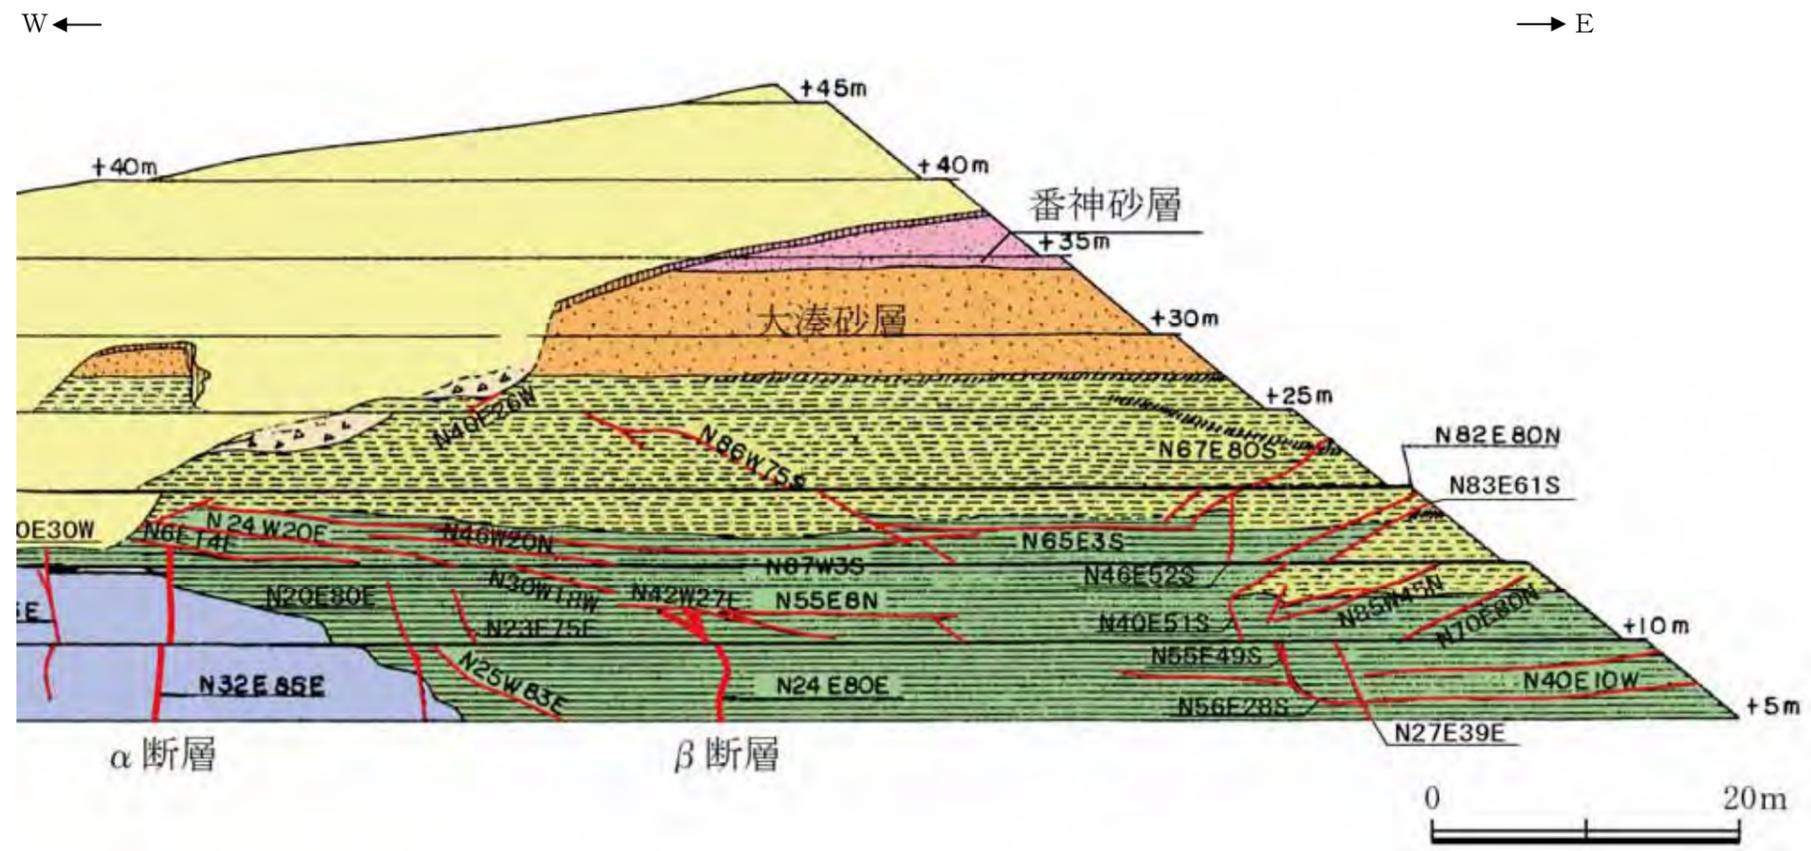
1号炉北側法面（東半部）地質図

- 古安田層を切る小断層群Aは多数の低角～高角度断層からなる。
- 断層の長さは2～20m程度のものが多く最大約50mであり、連続性に乏しい。
- 鉛直変位は数m程度以下である。変位センスはいずれの断層も断層傾斜側の地層が低下しており、全て正断層からなる。
- 低角度断層と高角度断層の一部は切り切られの関係にあり、高角度から低角度に変化するものもみられる。

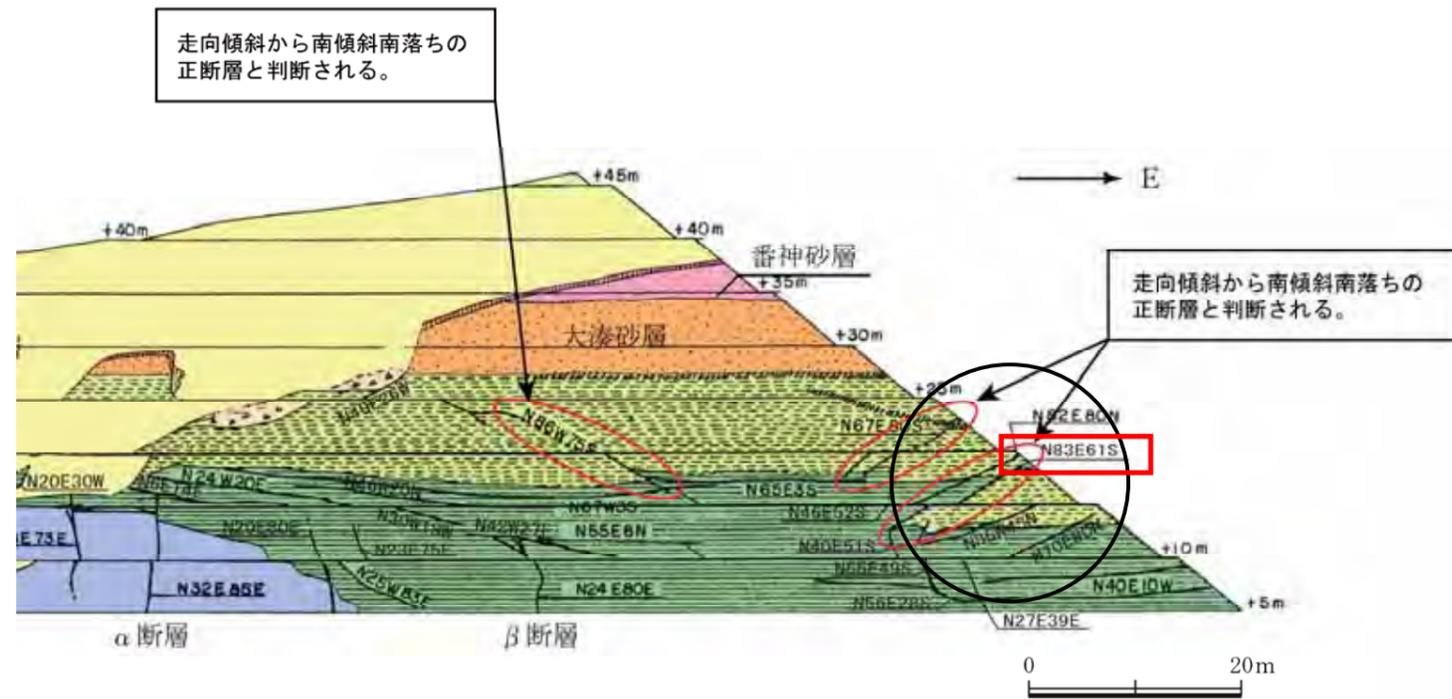
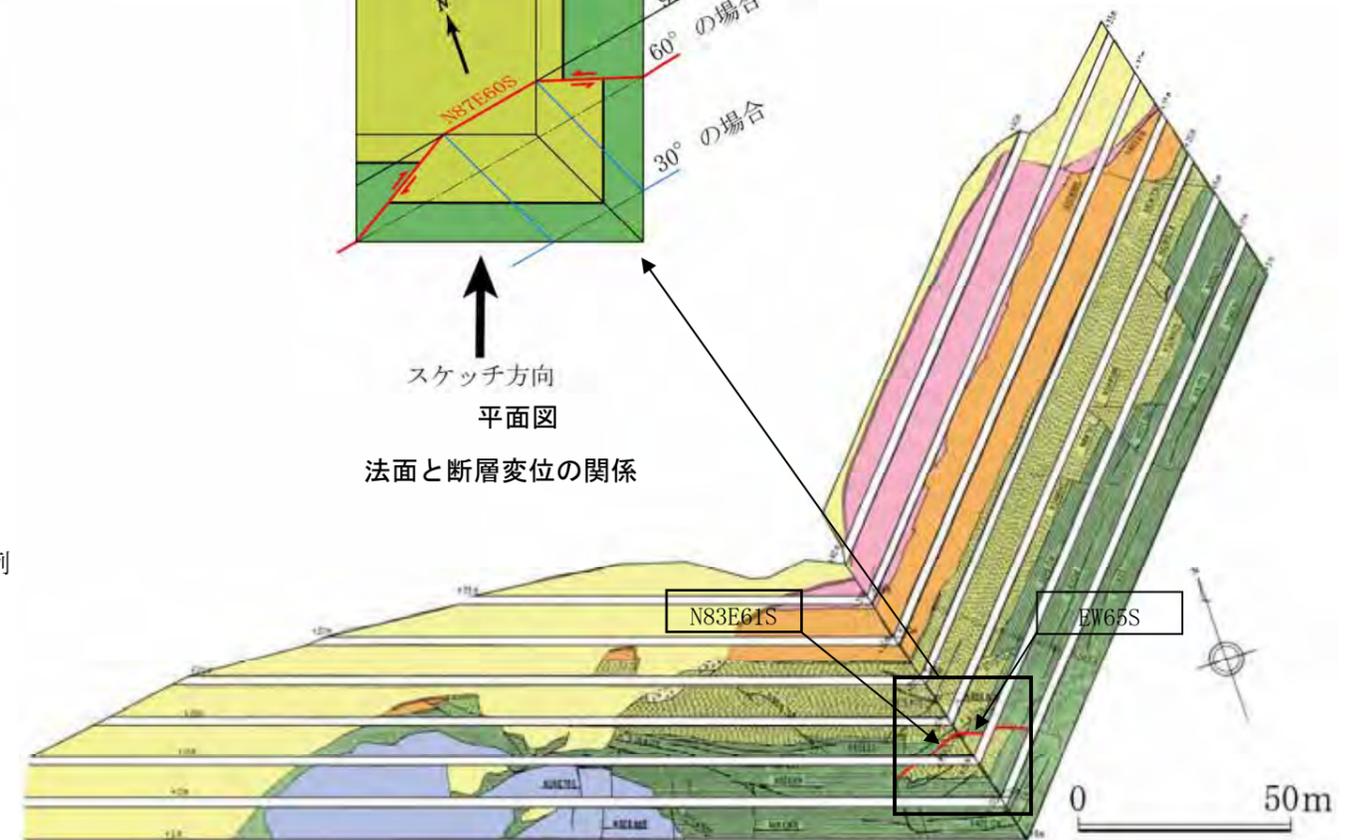
1号炉北側法面（東半部）地質図

見かけ逆断層変位を示す小断層
 ○1号炉北側法面スケッチに記載した小断層群Aのうち、見かけ逆断層変位を示す断層は、いずれも南傾斜南落ちを示すことから、全て正断層と判断される。

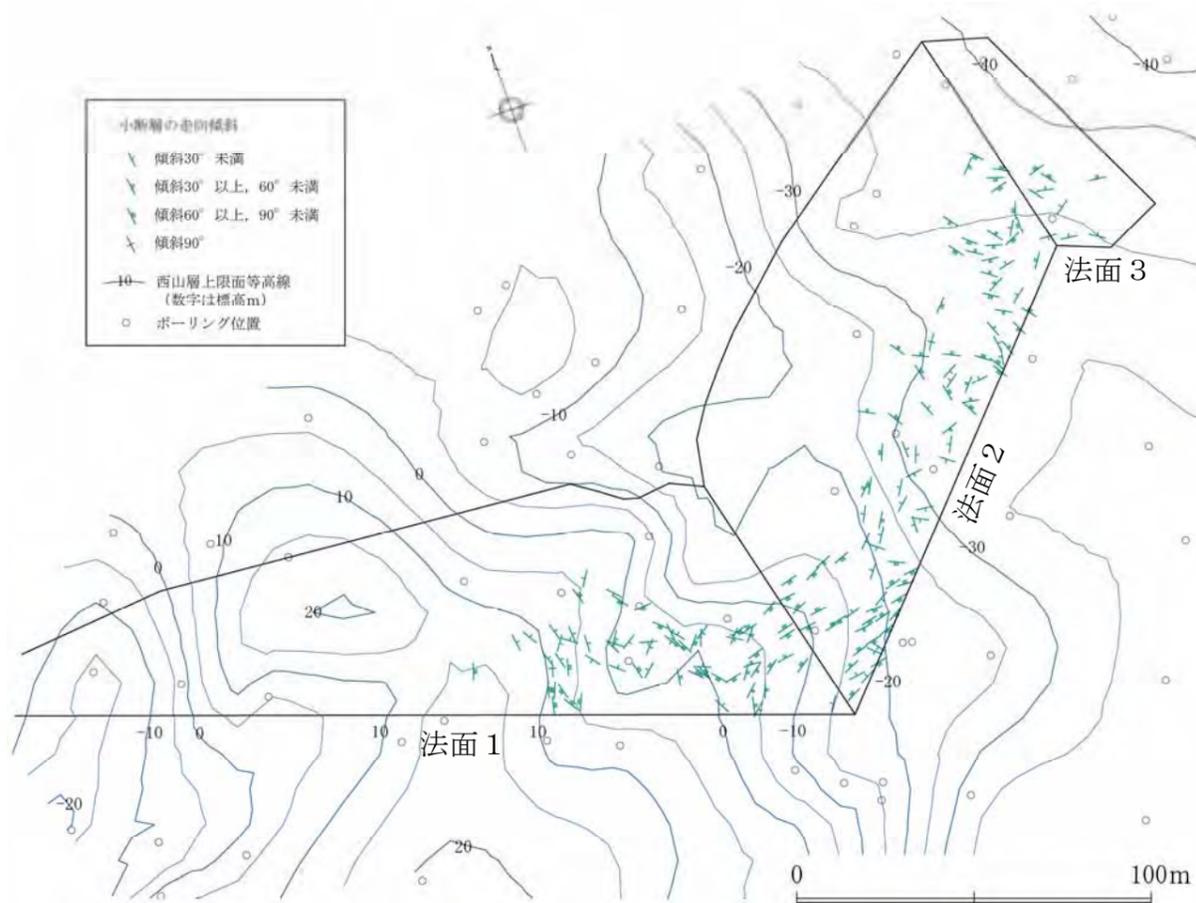
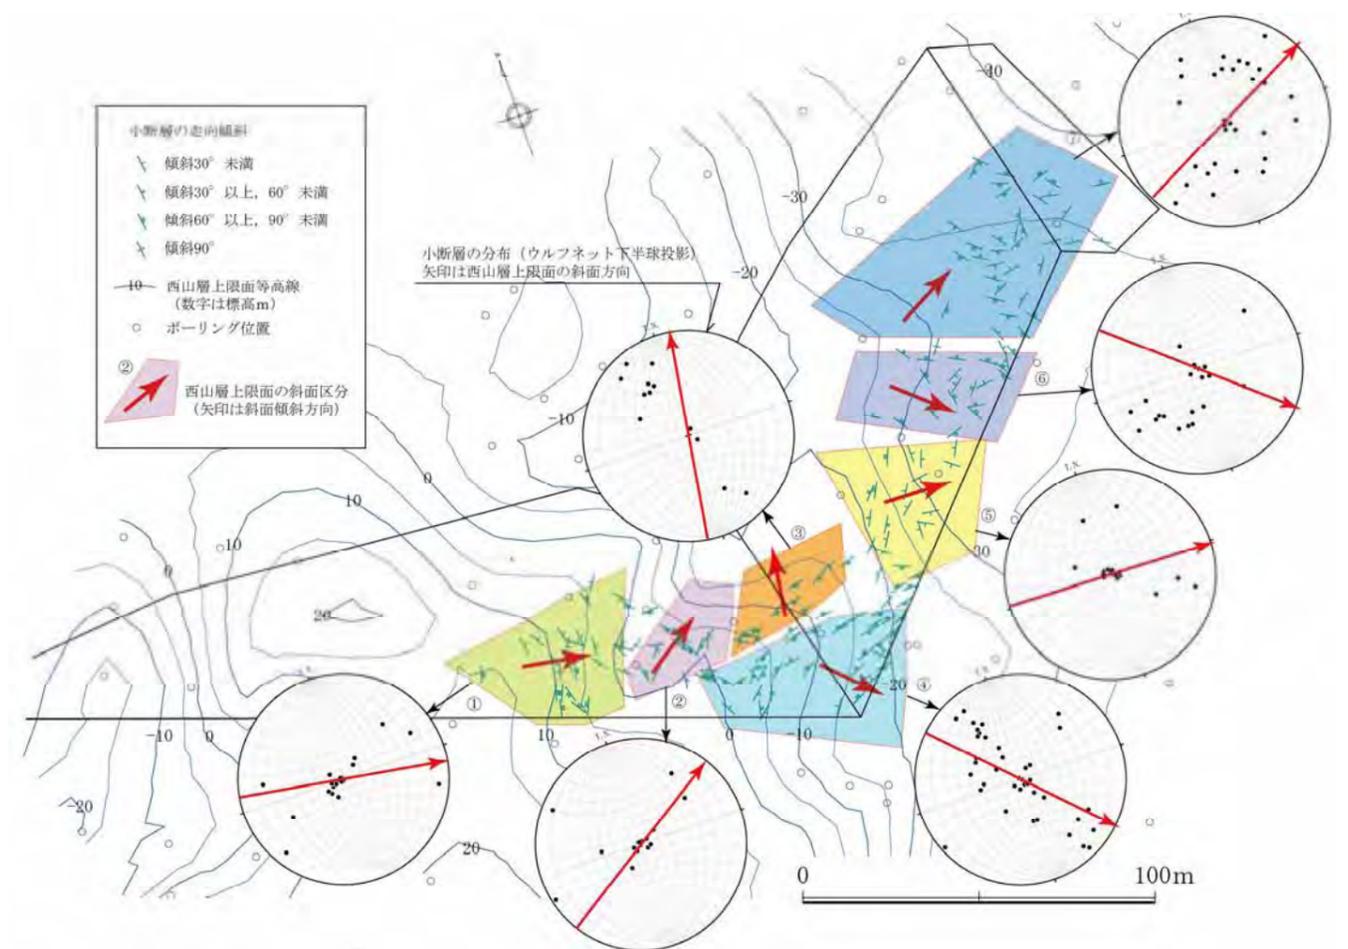
小断層群 A の分布と西山層上限面の関係

○ 1号炉北側法面地点は、1号炉及び2号炉の西方を南北に延びる西山層上限面の高まりを横断する位置にあり、法面1の東半部から法面2、法面3にかけては、全体として東ないし東北東に傾斜する西山層上限面の斜面上に位置する。

○ 小断層群Aの走向・傾斜は全体としてばらついており、特定の方向が卓越する傾向はみられない。

○ 小断層群Aの走向方向を西山層上限面(古安田層基底面)の細かい斜面方向ごとにみると、西山層上限面の傾斜方向に直交する方向が卓越する場合が多い。

○ 以上のように、小断層群Aはいずれも正断層からなり連続性に乏しいことに加え、走向・傾斜の分布には西山層の褶曲構造や広域応力場との関連性は認められず、局所的な西山層上限面形状との関連を示唆することから、古安田層堆積時の古地形等のもとで形成された地すべり面を形成していない小断層であると判断される。

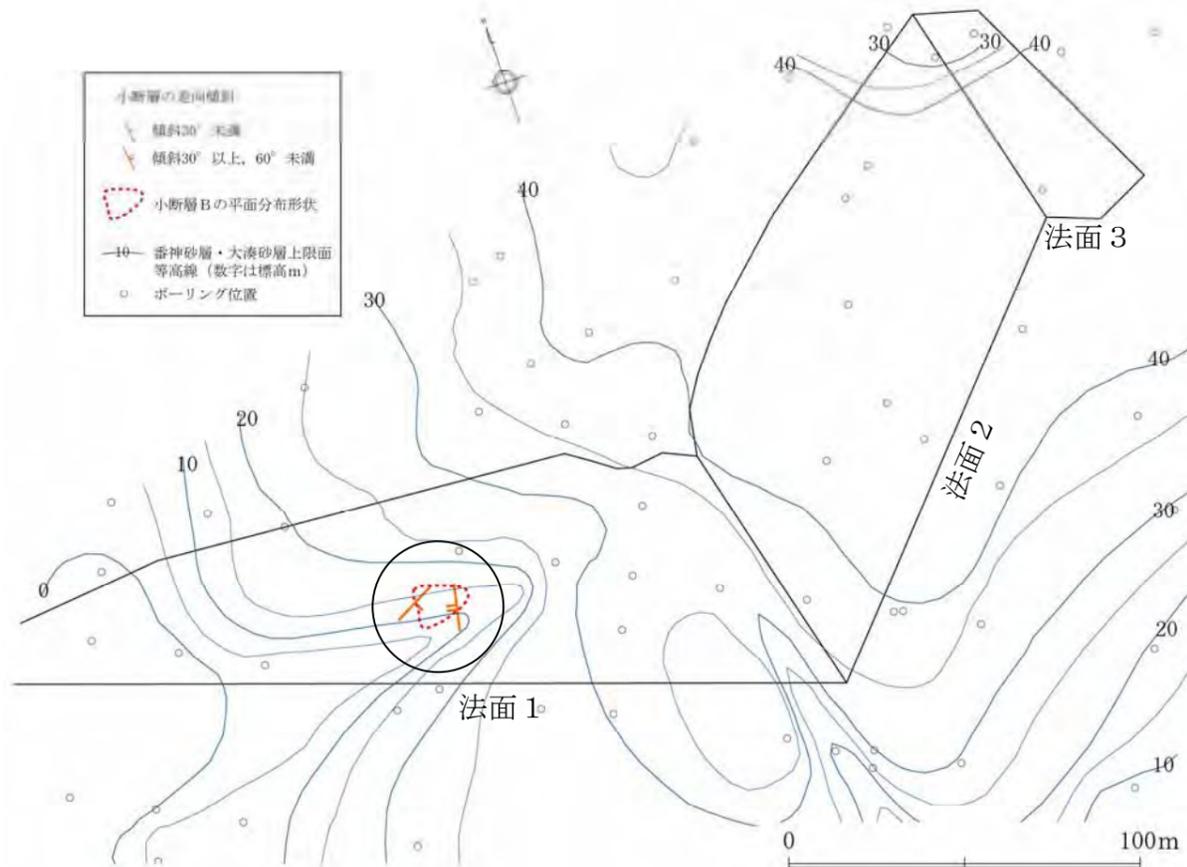
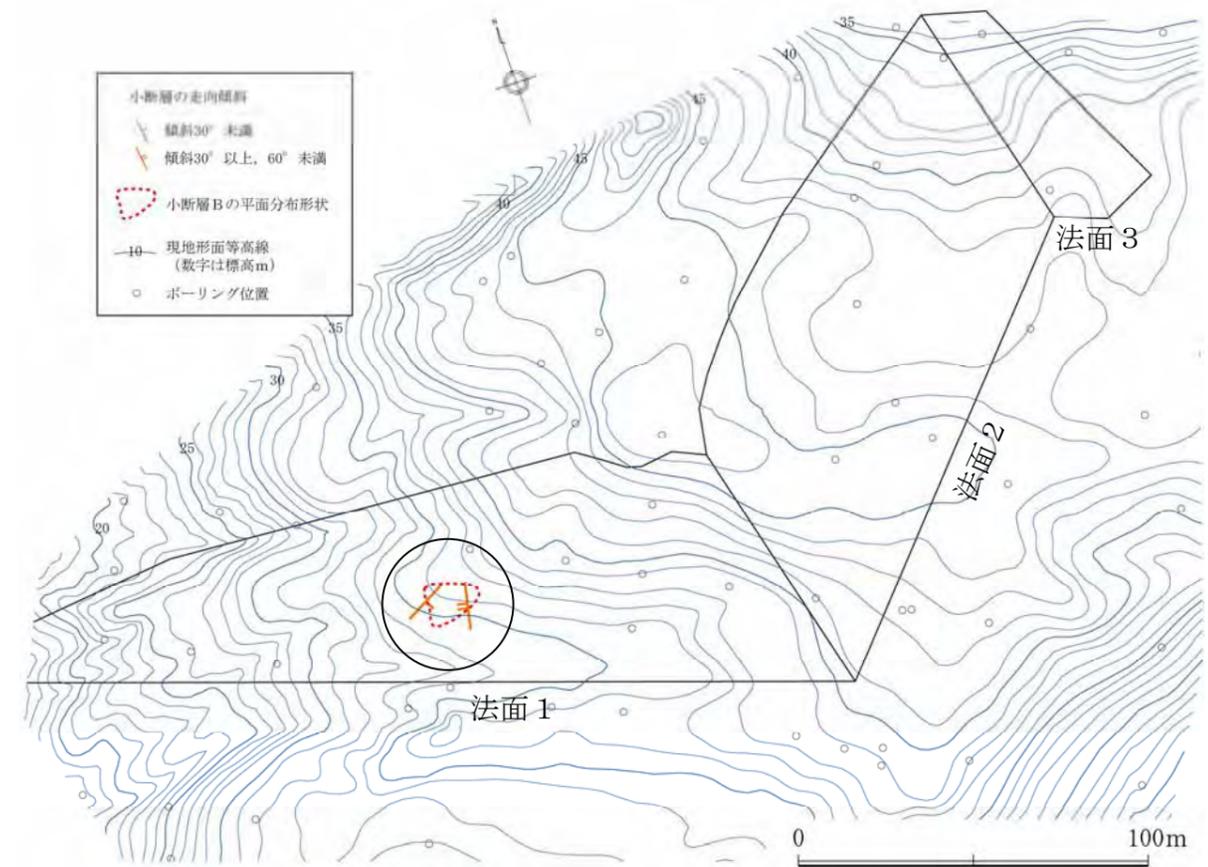
小断層Bの分布と番神砂層・大湊砂層上限面の関係

- 古安田層と新期砂層を切る小断層Bは、東側に位置する走向・傾斜がN20E30Wを示す断層と、西側に位置する走向・傾斜がN70E18Sを示す断層からなる。
- 東側の断層と西側の断層は、法面小段直下の標高14m付近において下に凸の鍋底状の形状を示す断層に連続し一連の断層を形成しており、断面的には円弧状を呈する。
- 南落ちの正断層であり、鉛直変位量は古安田層の分布から数m程度と推定される。

- 小断層Bは、番神砂層・大湊砂層上限面に刻まれた西に延びる谷の北側斜面上に位置し、谷の中心部に向かう円弧すべりの形態を示している。
- 小断層Bは、造成前の地形面においても西に延びる谷の北側斜面上に位置し、谷の中心部に向かう円弧すべりの形態を示している。ただし、現地地形面には明瞭な地すべり・崩壊地形は認められない。
- 以上のように、小断層Bは、新期砂層を切ることで、番神砂層・大湊砂層上限面及び現地地形面の斜面上に位置し谷の中心部に向かう円弧すべりの形態を示していること、現地地形面（造成前）には地すべり・崩壊地形を残していないことから、新期砂層堆積中に形成された地すべり性の断層と判断される。

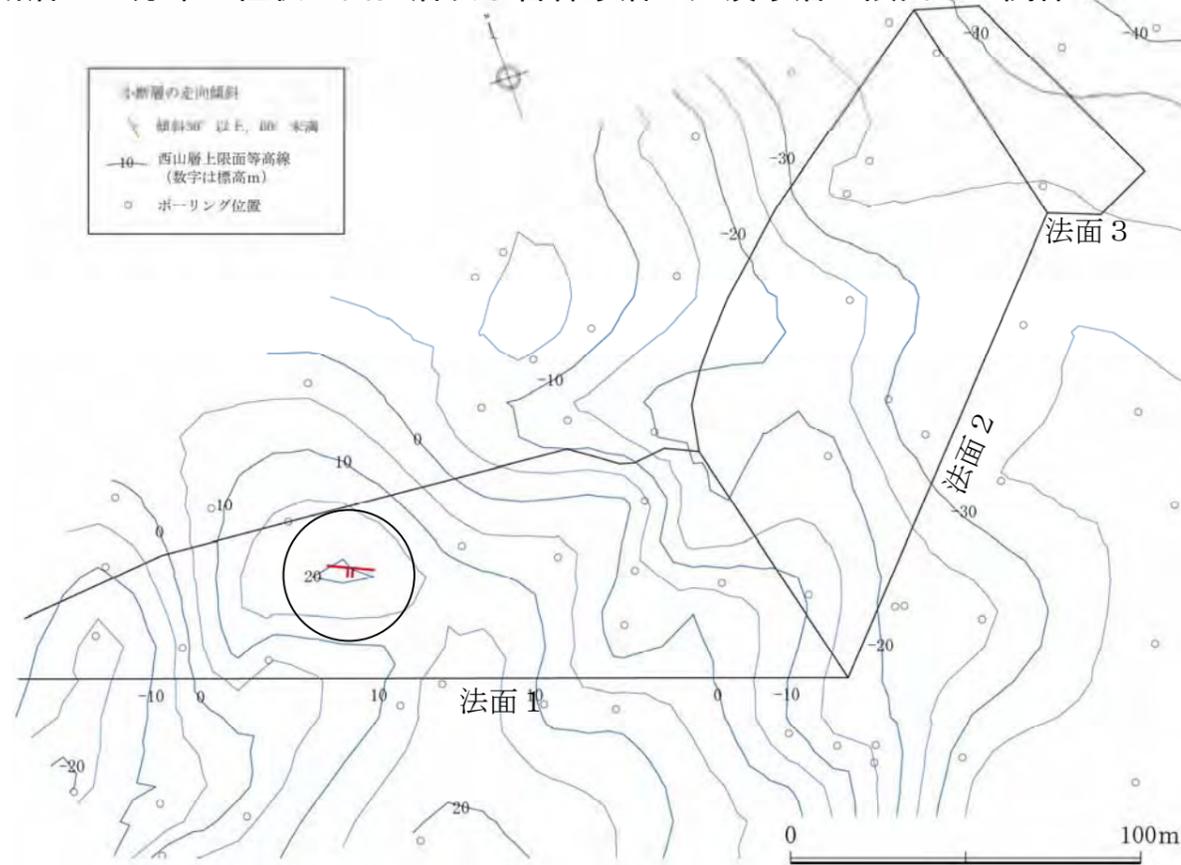
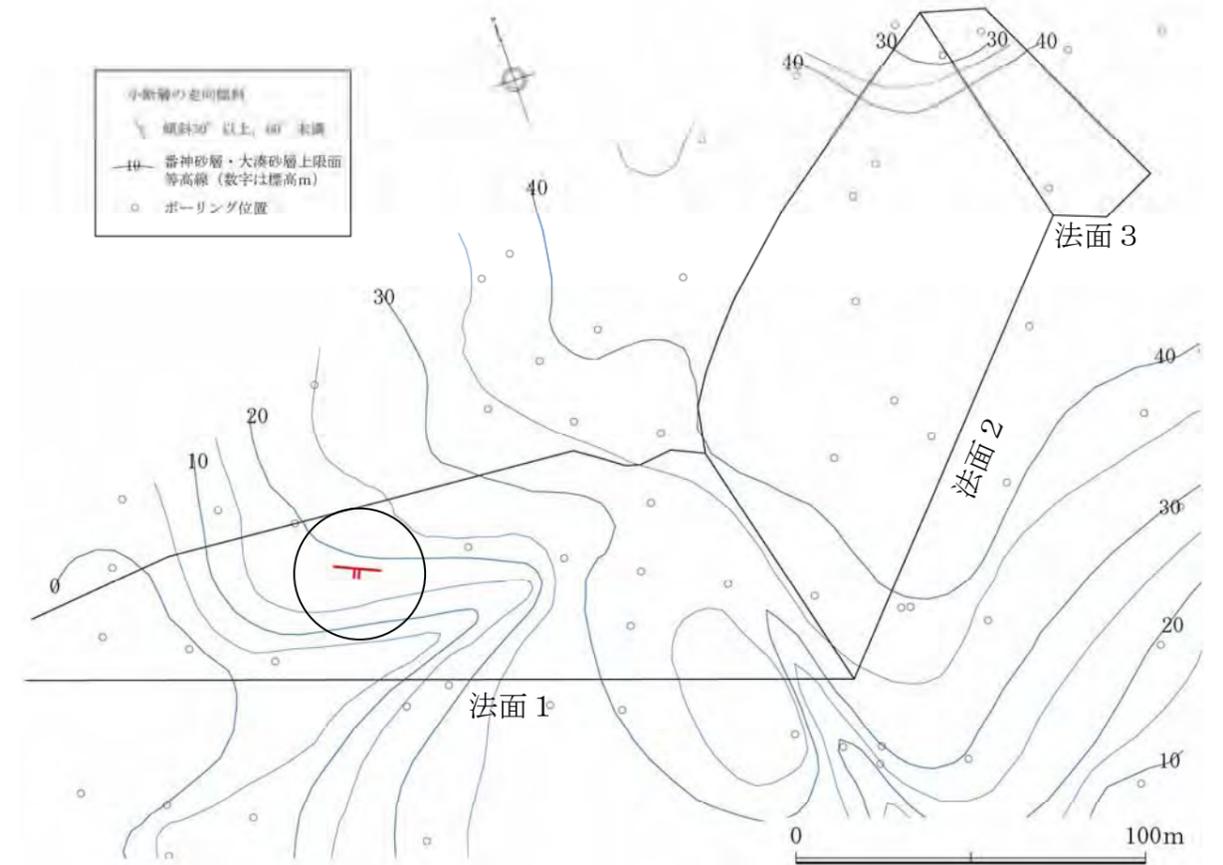
小断層Cの分布と西山層上限面の関係

- 古安田層と大湊砂層を切る小断層Cは、法面では見かけ東側に傾斜する長さ約7mの断層であり、大湊砂層と古安田層の境界面を逆断層的に約1.5m変位させているように見える。
- 小断層Cは、法面調査時に信頼できる走向・傾斜の値が計測されていないため、法面における断層の分布形状から断層の走向・傾斜及び変位センスを推定すると、南西傾斜の場合は正断層変位を示し、北東傾斜の場合は逆断層変位を示すことになる。
- 小断層Cは、連続性に乏しいこと、下方延長上の西山層上限面には逆断層変位を示唆するような形状は認められないこと、法面に分布する他の小断層がいずれも正断層であることなどから、南西傾斜の正断層であると判断され、鉛直変位量は1m程度と推定される。

- 小断層Cは、西山層上限面の北北西に延びる尾根状の高まりの頂部に位置しており、西山層上限面との関連は認められない。
- 小断層Cは、番神砂層・大湊砂層上限面に刻まれた西に延びる谷の北側斜面上に位置しており、谷方向へのすべりと調和的である。
- 以上のように、小断層Cは大湊砂層堆積後に番神砂層・大湊砂層上限面の斜面上に形成された地すべり性の断層と判断される。
