国プロ「原子炉建屋内の遠隔除染技術の開発」 吸引・プラスト除染装置の実証試験結果【線量率速報】

2014年3月27日
東京電力株式会社

吸引・ブラスト除染装置の実証試験の概要

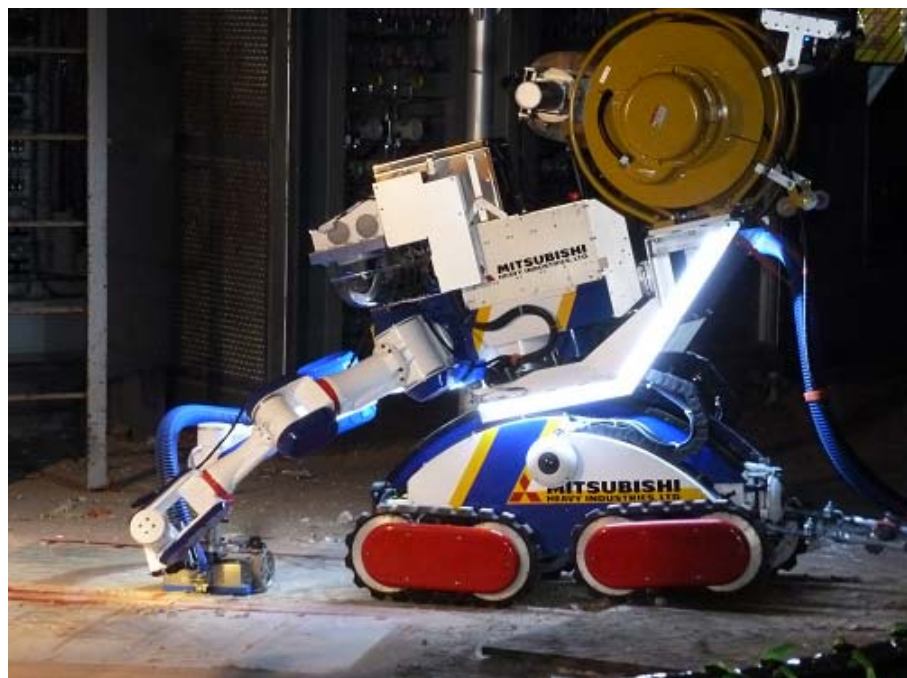
吸引・ブラスト除染装置

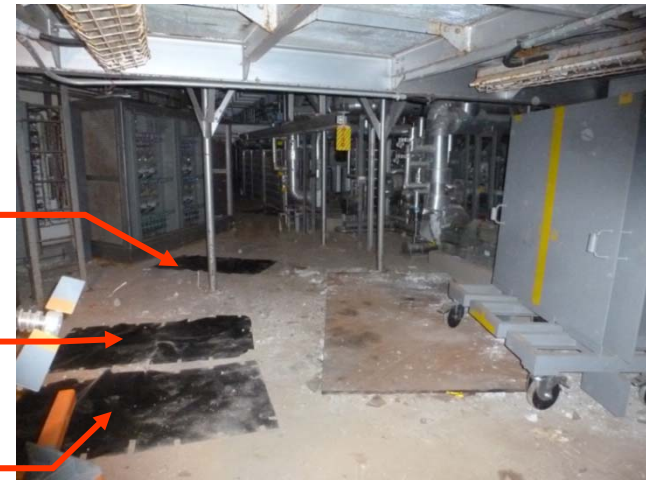
除染実証試験エリア
(黒シート部が除染エリア)

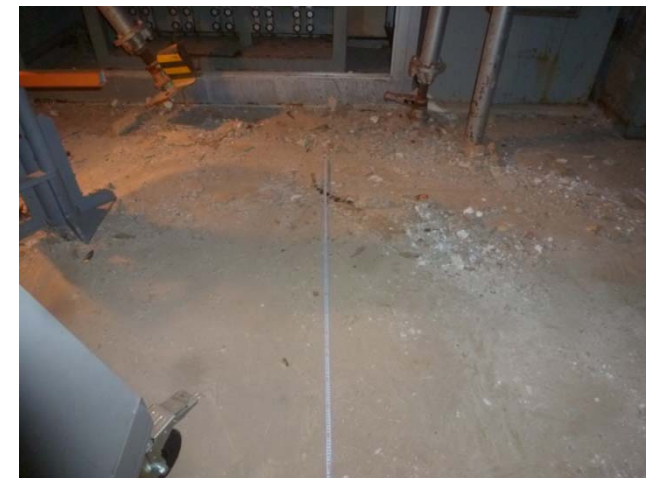
除染実証試験C/Dエリアガレキ状況

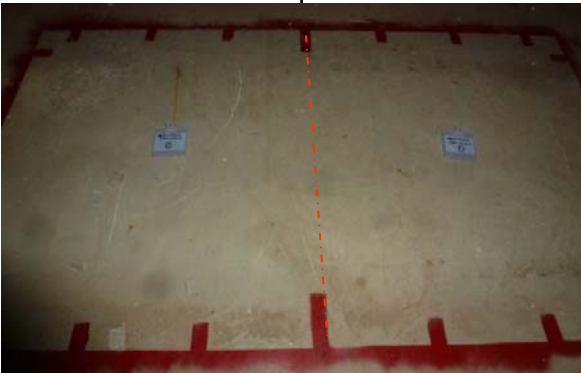
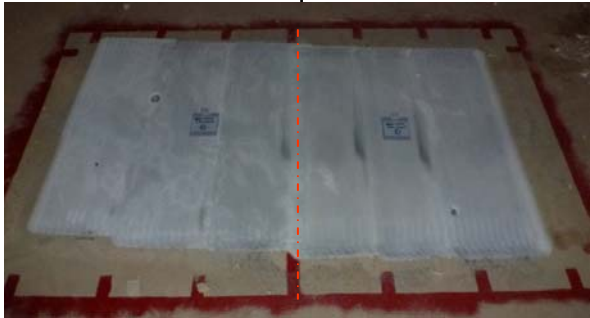
- 除染箇所C, Dとも、プラスト除染により塗装表面が削れたことを確認
- 除染箇所C, Dでは施工面の粗さの違いが確認 (切削深さの違いによるものと推定)

C (施工速度20mm/s)	D (施工速度80mm/s)
除染前 (吸引除染後)	線41.41mSv/h 線 N.D. <hr/> 線43.94mSv/h 線 N.D.

線43.19mSv/h 線 N.D. <hr/> 線42.72mSv/h 線 N.D.
除染後	線44.05mSv/h 線 N.D. <hr/> 線44.66mSv/h 線 N.D.

線42.62mSv/h 線 N.D. <hr/> 線44.86mSv/h 線 N.D.

- ・除染対象面からの寄与が支配的と推定される 線)については、吸引除染によりほぼ 検出不可レベルまで線量率が低下していることを確認。
- ・ブラスト除染は塗装表面が削れた事を確認。N.D.レベルであった。

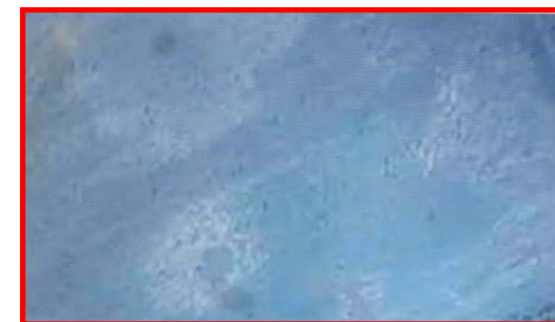
C (20mm/sec) 施工面

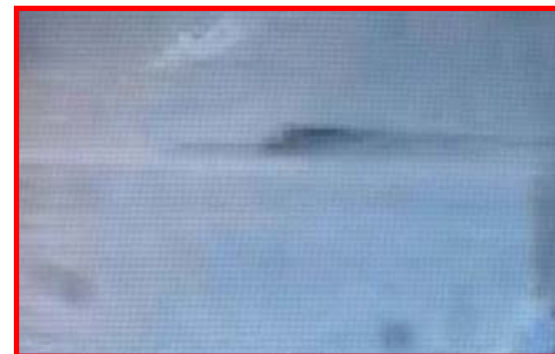
D (80mm/sec) 施工面

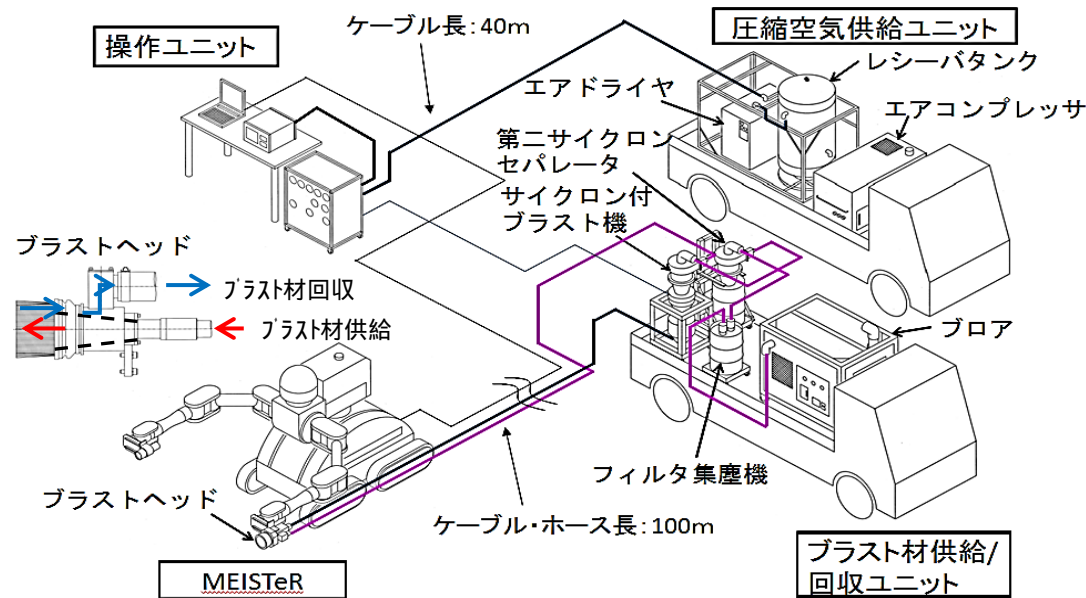
研削材を除染対象に噴射し、表面を研削する工法。

研削材はスチールグリッド(特殊鋼製の鋭いエッジを持った多角形粒子)であり、噴射後のスチールグリッドは回収し、セパレータで汚染と分離した後に再利用する。

本装置は単独吸引モードが可能であり、1cm程度の小さいガレキの回収が可能。

ブラスト除染装置主要機材

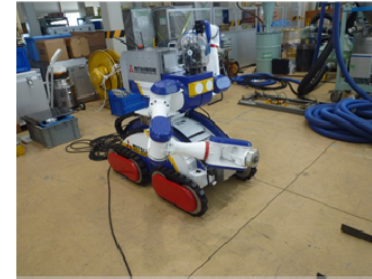
アーム付作業台車

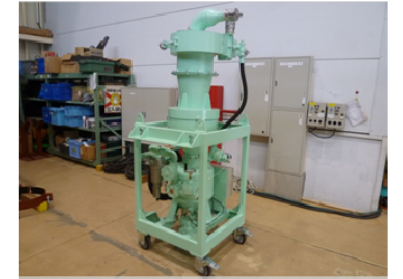
サイクロンセパレータ付
ブラスト機

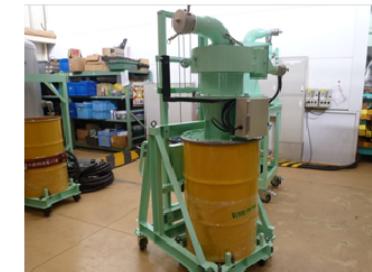
第二サイクロン
セパレータ

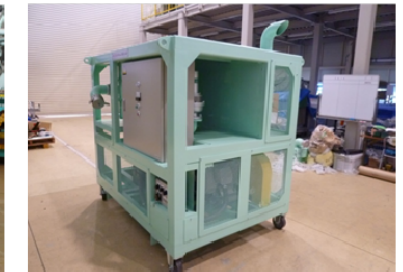
乾式真空用ブロア

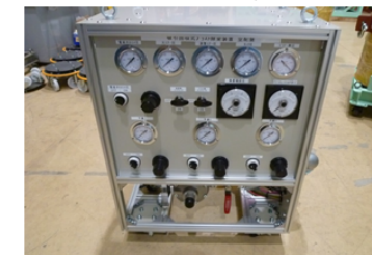
操作ユニット

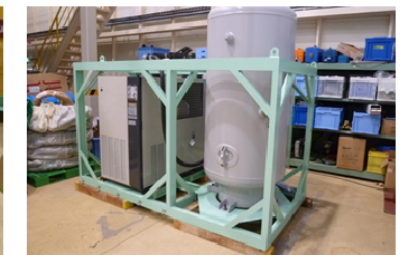
エアドライヤー・
レシーバタンク

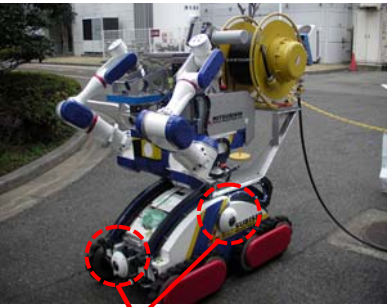
視認性向上	MEISTeR (モニタ)	MEISTeR操作画面が小さく見にくい	制御用パソコン画面からカメラ画像/操作画面共にテレビモニタ転送し画面を大型化
