# 2号機原子炉建屋オペレーティングフロア フェンス撤去およびコアサンプル採取について (結果報告)

2014年3月27日  
東京電力株式会社

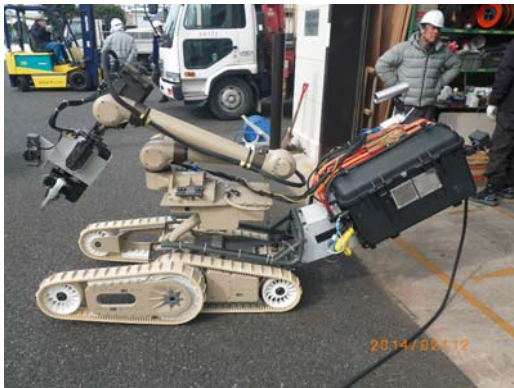
Warrior

- 作業目的：2号機燃料取り出し工法決定の判断材料に資するため、原子炉建屋オペレーティングフロア（以降、R / B オペフロ）床面のコンクリートコアをロボットで採取する。  
また、原子炉ウェルフェンス他をロボットで撤去することで、コアサンプル採取場所への動線を確保する。
- 実施日：フェンス撤去：平成26年3月13日（木）、14日（金）  
コアサンプル採取：平成26年3月21日（金）、22日（土）
- 使用ロボット  
フェンス撤去：iRobot Warrior（改）
  - ・電動はさみカッター装備
  - ・外部電源供給機能追加装備iRobot Packbot
  - ・監視用
  - ・バッテリー駆動コアサンプル採取：三菱 MEISTeR（マイスター）

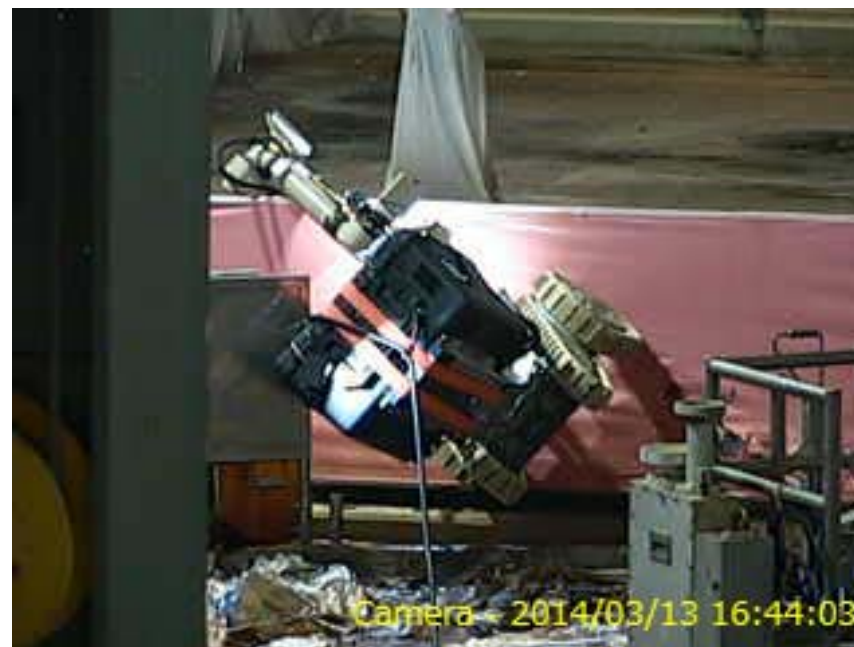
### 【事象1】Warriorの半転倒について

- ・フェンスの反対側にアームを回し脚部を切断するため、アームを上げた状態でフェンスに接近し、燃料交換機のレール部乗り越え時にバランスを崩し、半転倒状態になった。
- ・事前に入念にモックアップや操作訓練を実施していたが、レール部周辺の凹凸状態や足下の資機材の散乱状況までは模擬出来ておらず想定より転倒リスクが高かったことが要因と考察。

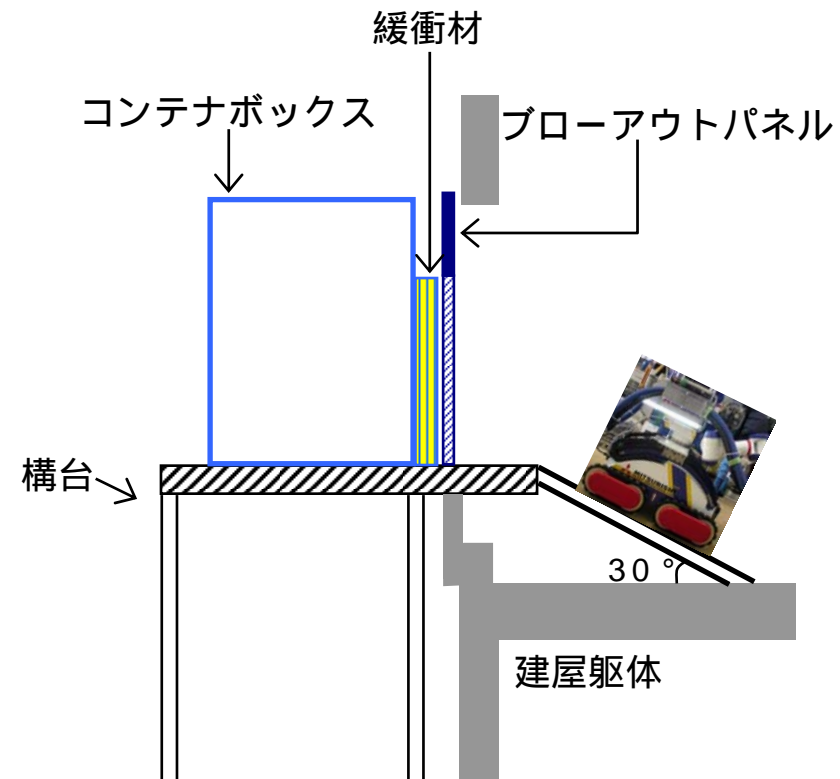
図 ブローアウトパネル部からの調査工法概要

- 作業台車を搭載したコンテナボックスをブローアウトパネル部の構台に配置し、スライドドアから作業台車を遠隔操作にて投入する。
- 最初に原子炉ウェルフェンス等の切断を行うための遠隔作業台車を投入し、オペレーティングフロア内の移動動線を確認する。その後、コアサンプル採取用の遠隔作業台車を投入する。

ブローアウトパネル部

ブローアウトパネル部断面図

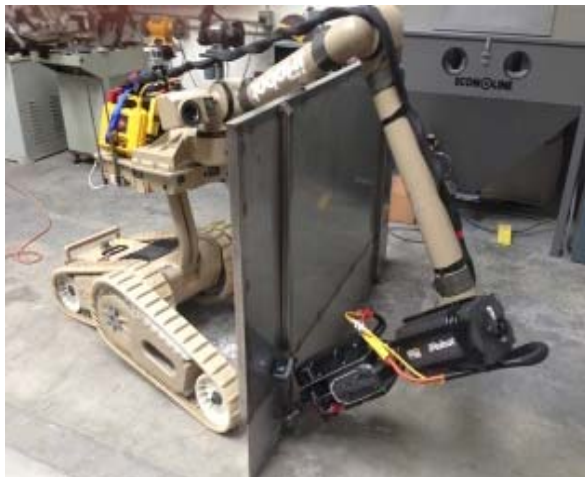
1枚のフェンスにつき2箇所が地面に固定されており、最初に脚部を切断する。

- 福島第一原子力発電所にて所有している、iRobot社製ROV「Warrior」のアーム部に切断ツールを装着し、オペフロ内を自走してフェンスを撤去する。
- 作業による油漏れや火災発生リスクを低減するため、電動作動 / ハサミ式カッターを採用。

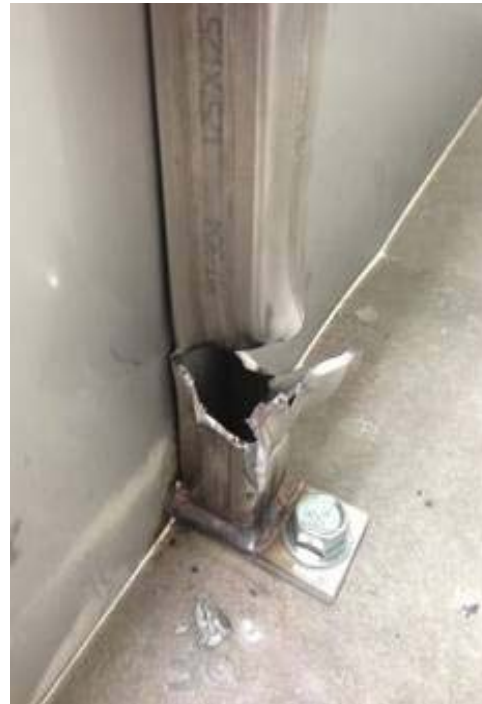
切断治具先端に取り付けるカメラにより、切断を確認する。

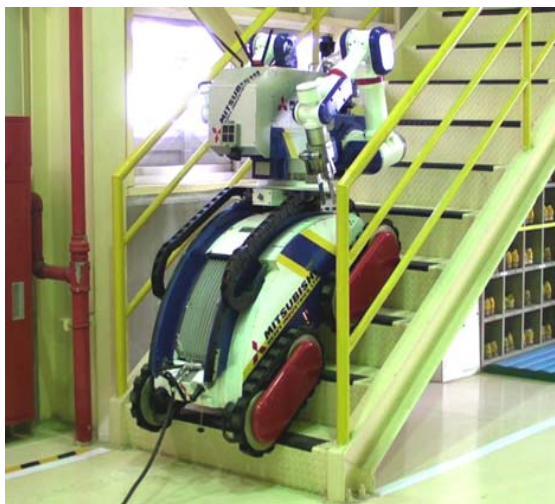
階段昇降時

- 台車寸法：全長1250mm、幅700mm、全高1300mm
- 質量：約550kg(本体480kg、コアボーリング装置約70kg)
- 対地自動追従式独立4クローラにより、階段や不整地の走行が容易  
(原子炉建屋内の階段走行は、寸法上おどり場で引っかかってしまうためNG)
- スロープや階段昇降時は自動で重心位置を検知し、上物の位置を変えることで適切な重心位置の確保が可能(左上図参照)。
- 双腕7軸ロボットアームによりコアボーリング等の作業が可能(右上図参照)。

三菱重工が開発した遠隔作業台車「MEISTeR」の先端アームの片腕にコアボーリング装置を装備し、もう方腕にはコアを切り離すためのタガネを装備する。装置は全て電動駆動であり、油漏れの危険性はない。
