国プロ「原子炉建屋内の遠隔除染技術の開発」
1～3号機原子炉建屋
汚染状況調査の計画について

2013年12月26日
東京電力株式会社

1号機原子炉建屋1階南側の 汚染状況調査について

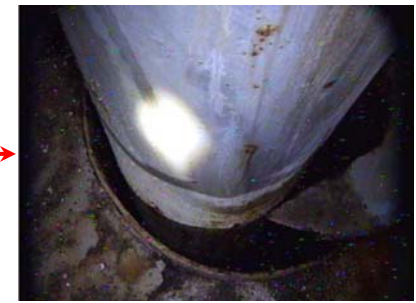
床貫通部
(事故当初、トラス室からの蒸気噴出が確認された箇所)

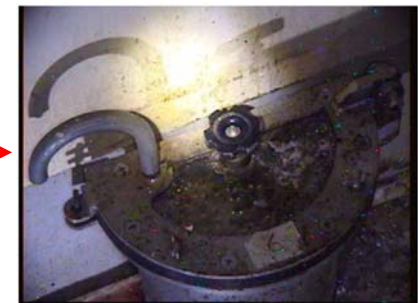
機器ファンネル

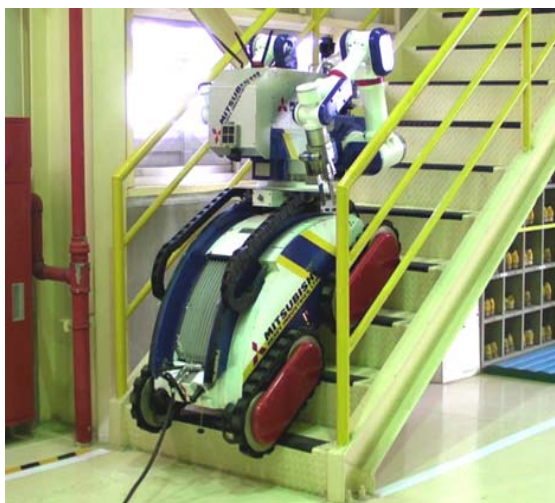
図7 階段昇降時

- 台車寸法：全長1250mm、幅700mm、全高1300mm
- 質量：約550kg(本体480kg、コアボーリング装置約70kg)
- 対地自動追従式独立4クローラにより、階段や不整地の走行が容易
(原子炉建屋内の階段走行は、寸法上おどり場で引っかかってしまうためNG)
- スロープや階段昇降時は自動で重心位置を検知し、上物の位置を変えることで適切な重心位置の確保が可能(左上図参照)。
- 双腕7軸ロボットアームによりコアボーリング等の作業が可能(右上図参照)。

三菱重工が開発した遠隔作業台車「MEISTeR」の先端アームの片腕にコアボーリング装置を装備し、もう方腕にはコアを切り離すためのタガネを装備する。装置は全て電動駆動であり、油漏れの危険性はない。
