国プロ「原子炉建屋内の遠隔除染技術の開発」
福島第一原子力発電所 1号機
原子炉建屋 1階南側の
調査結果について（速報）

2014年1月30日
東京電力株式会社

1. 調査概要

- 経済産業省補助事業「原子炉建屋内の遠隔除染技術の開発」にて行った、1号機原子炉建屋(以下、R/B)1階南側の汚染状況調査を実施、得られた結果(速報)について報告する。

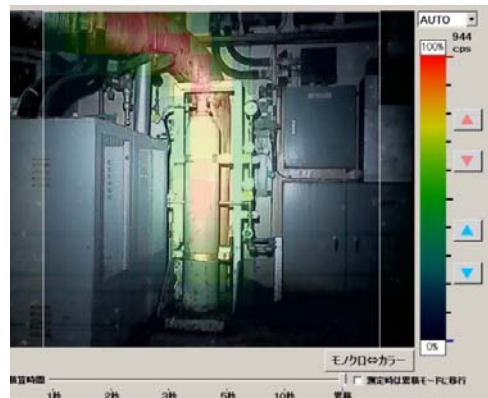
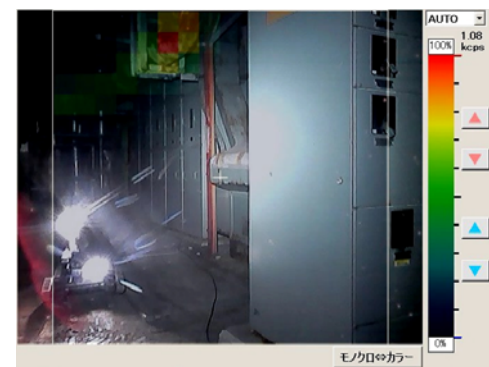
図3 より撮影

図4 より撮影

図5 より撮影

図6 より撮影

■ 概略評価結果から、不活性ガス系配管表面から50cm離れた場合の線量率は約900mSv/h程度と推定。周辺線量は1,000mSv/hを超過している箇所もあることから、当該配管以外の線源からの寄与もあると考えられる。

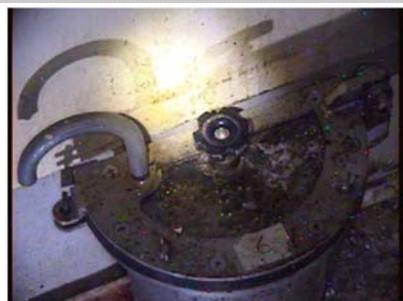
図7 機器ファンネル配置

- 過去3回の調査にて、不活性ガス系配管のトラス室との配管貫通部脇(西側)にあるファンネル直上の線量率が高い(約2Sv/h)ことが判明しており、得られたガンマカメラデータから概略評価を行った。

機器ファンネル

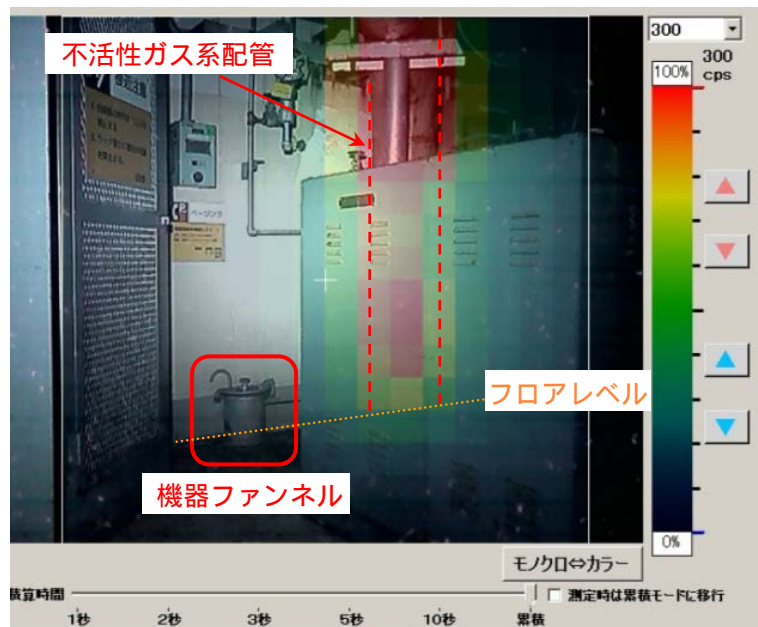
図8 機器ファンネル部ガンマカメラ画像

不活性ガス系配管との汚染度合比較のため、ガンマカメラ上に可視化する線計数率の最大値を1/3まで下げた(感度を3倍に上げた)画像を以下に示す。

- 図8の通り、ガンマ線可視化の感度3倍に上げてても機器ファンネル部からのガンマ線が可視化されていない。このことから、線源は床面下にあると考えられる。

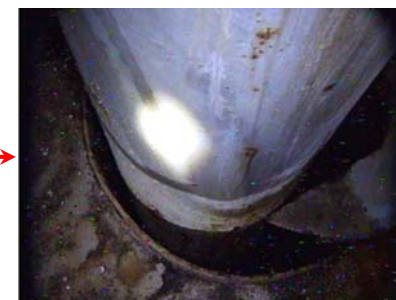
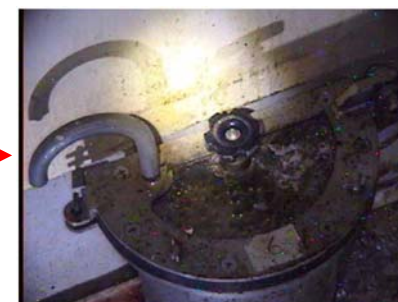
図11 調査結果(H24/7調査分)

- これまでに3回の調査(H23/6、H23/10、H24/7)を実施しており、線量データ取得及びトラス室からの蒸気噴出を確認(最大5,150mSv/h)。
- 線量低減計画を具体化し除染作業を実施するためには、線量データに加えて、カメラによる線源調査を行い、線源分布を把握することが必要。また、当該エリアは蒸気噴出が確認された特異なエリアであるため、汚染浸透有無を確認するためコア採取を行うことが必要。

床貫通部
(事故当初、トラス室からの蒸気噴出が確認された箇所)

機器ファンネル

測定点	1	2	3	4	5	6	7	8	9	10	11	12	13
床上150cm	254	321	132	1900	881	290	/	/	/	/	/	/	/
床上15cm	238	251	77	840	406	254	93※1	55※1	34※1	40※1	102※1	132※1	57※1
測定点	14	15	16	17	18	19	20	21	22	23	24	25	
床上150cm	/	1110	1620	1050	345	538	/	/	/	/	/	130※2	/
床上15cm	109※1	528	777	520	311	474	2070※3	5150※4	85※1	96※1	168※1	/	/

1:床上約60cm 2:床上約106cm 3:ファンネル上部 4:床貫通部上部

前回調査時は床上15cm/150cmの線量測定を行った。本調査は床上5cm/150cmの線量率データ取得及びカメラ撮影を実施する。

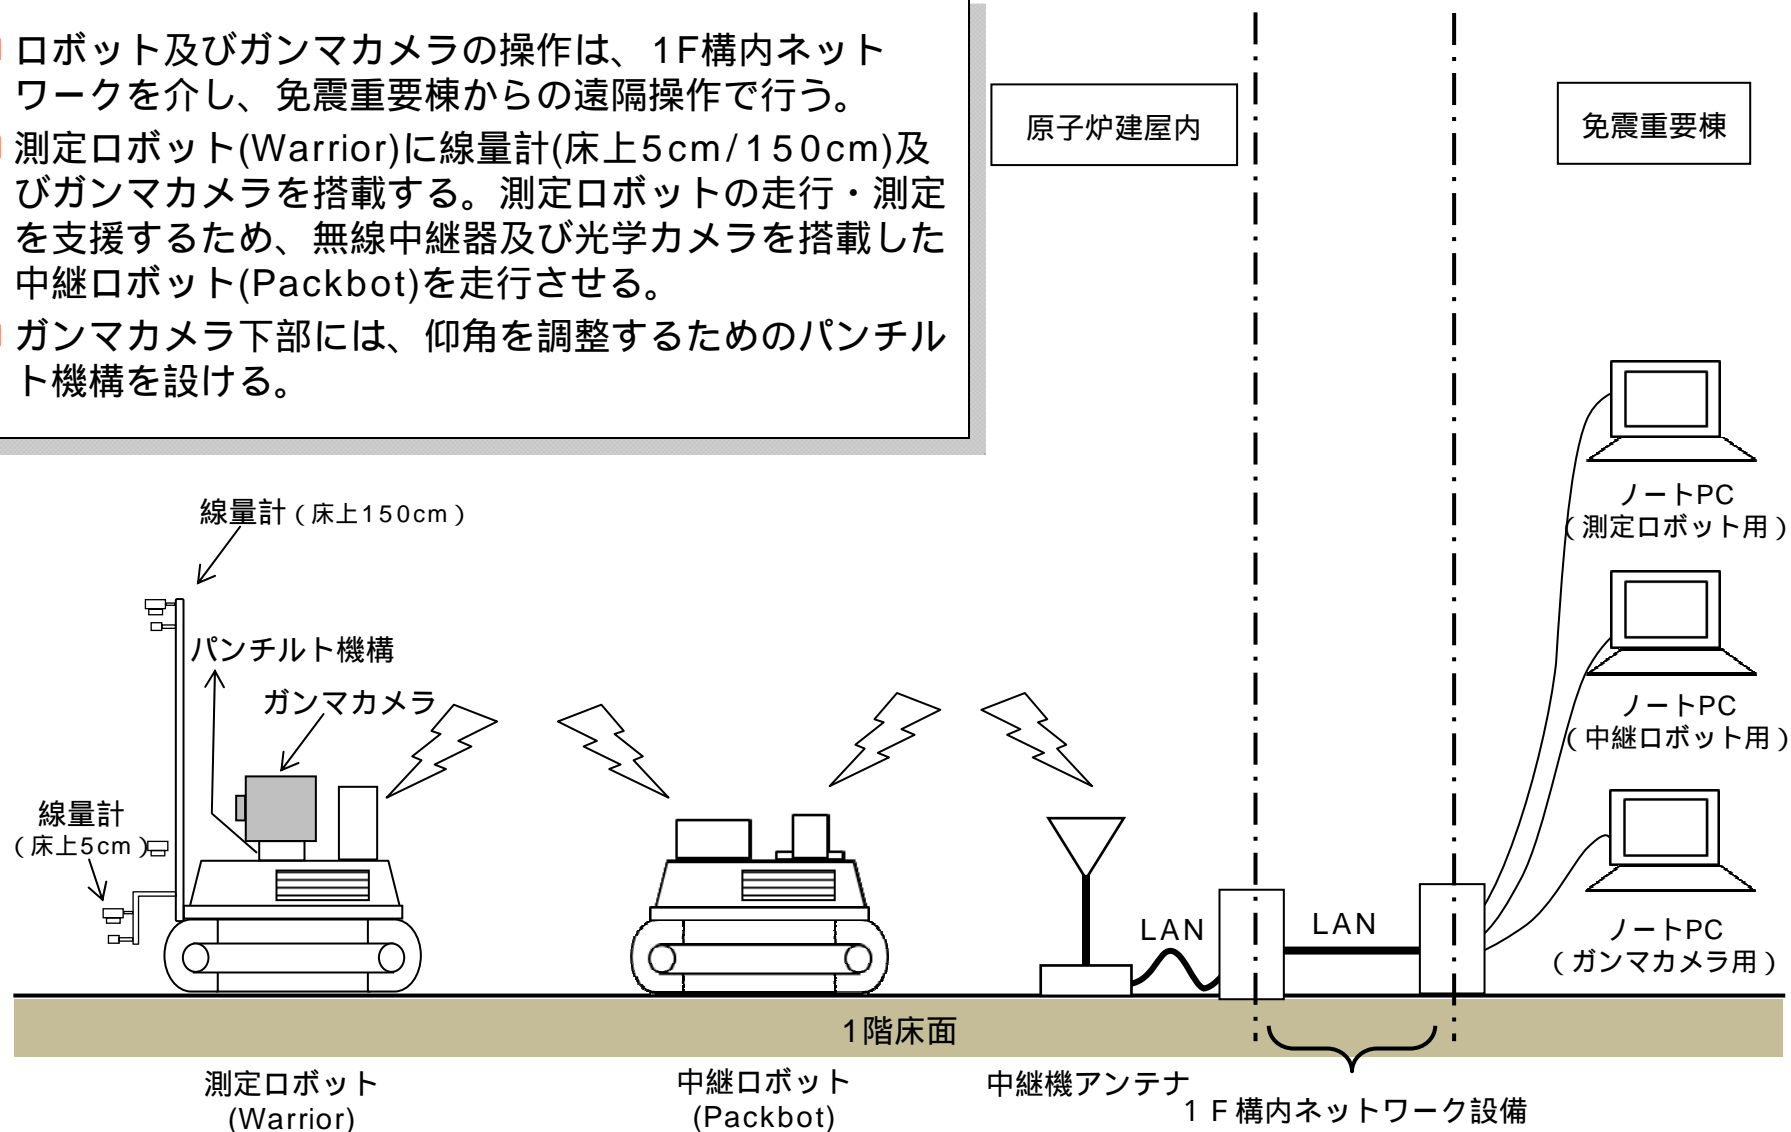
図12 調査装置構成

- ロボット及びガンマカメラの操作は、1F構内ネットワークを介し、免震重要棟からの遠隔操作で行う。
- 測定ロボット(Warrior)に線量計(床上5cm/150cm)及びガンマカメラを搭載する。測定ロボットの走行・測定を支援するため、無線中継器及び光学カメラを搭載した中継ロボット(Packbot)を走行させる。
- ガンマカメラ下部には、仰角を調整するためのパンチルト機構を設ける。
