平成28年5月分

1号機 R／B

連続ダスト濃度監視

# 放射線サーベイ記録

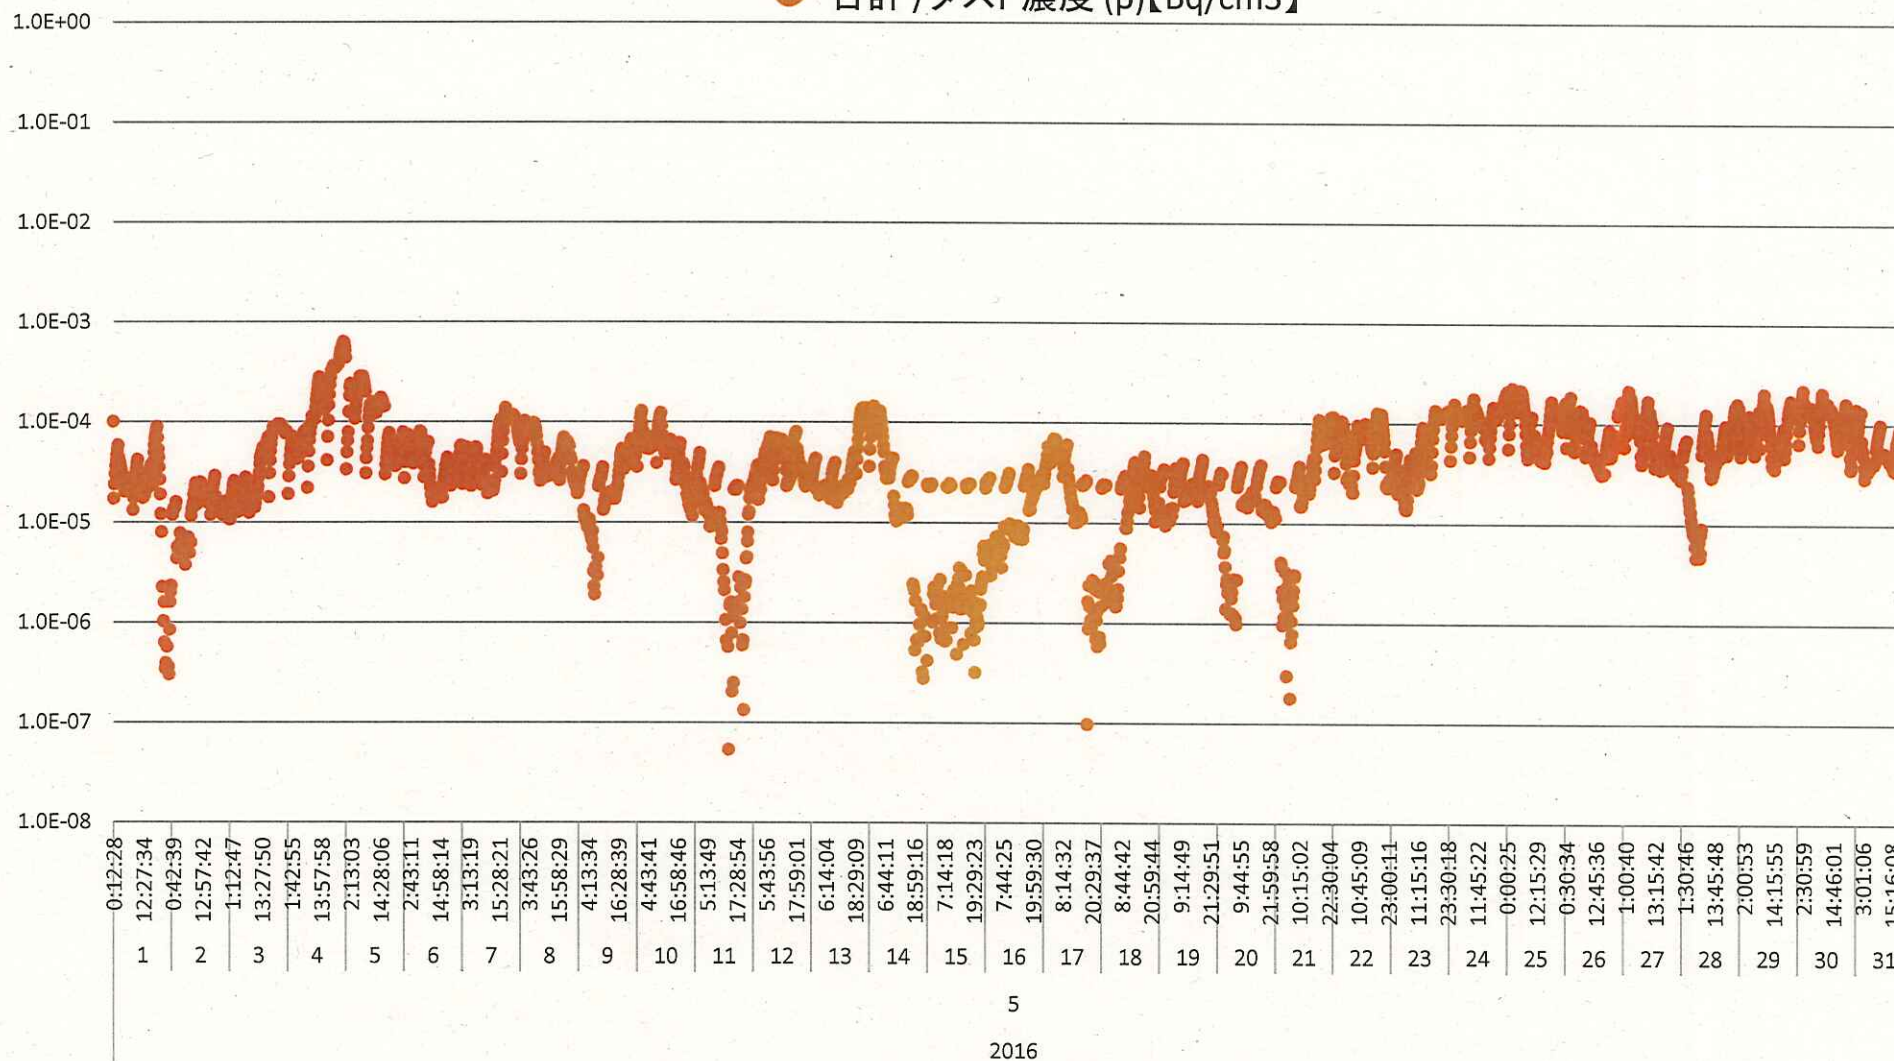
# 1号R/B一階南東側

● 合計 / ダスト濃度 (β)【Bq/cm<sup>3</sup>】
