マーキング塗布および  
空間線量測定実施記録\_1号機

委託件名	1F 1～3号機R/B1階線量調査 業務委託	東電監理員		
		記録確認年月日	2025年 7 月 30日	
測定年月日	2025年 3月 17日～ 2025年 7月 2日			
測定場所	1号機 原子炉建屋 1階	主任技術者	QA	作業責任者
測定機器	Radeye			
測定番号	F1-PS-228、F1-PS-232			
測定項目	空間線量測定			
		25年7月2日	年 月 日	年 月 日

# マーキング塗布および 空間線量測定実施記録\_2号機

マーキング塗布および  
空間線量測定実施記録\_3号機

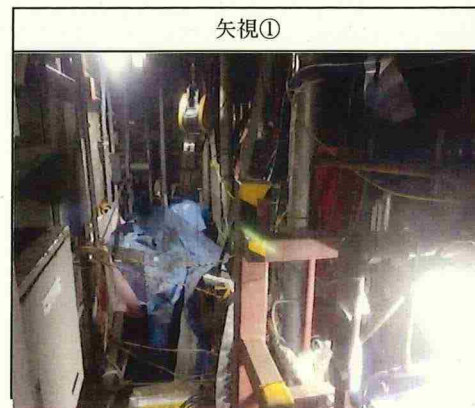
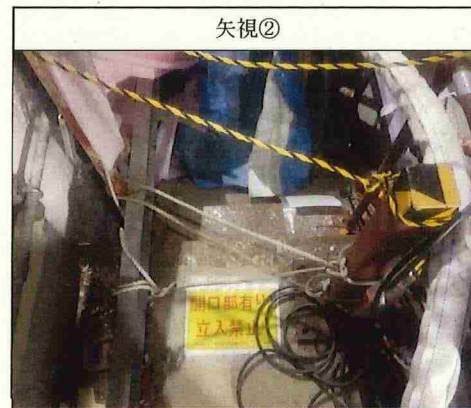
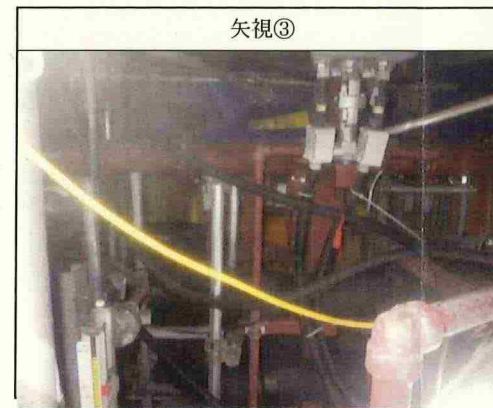
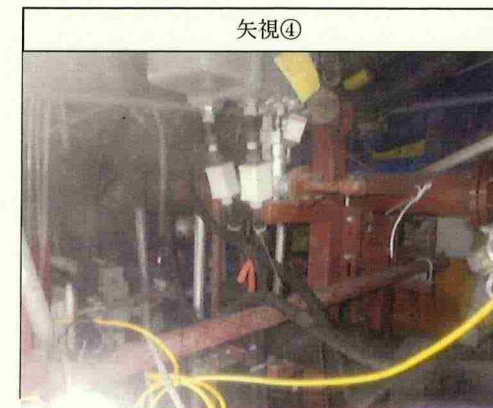
- 北東エリアに関しては、上記の写真のように開口部や足場類が設置されており、進入することが不可のため、全ポイントマーキングおよび測定実施不可。

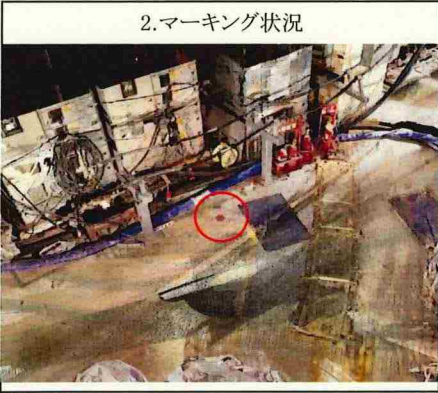
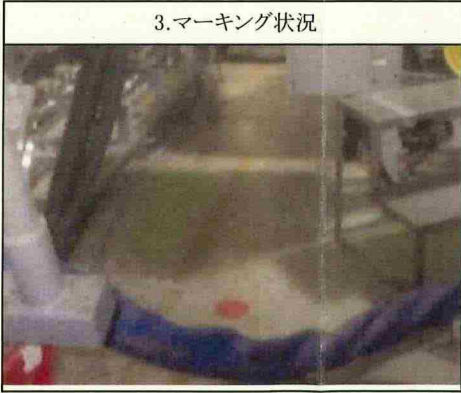
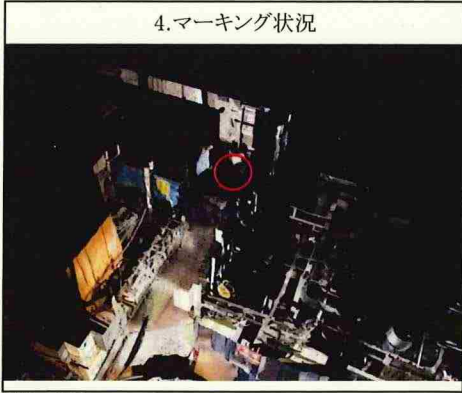
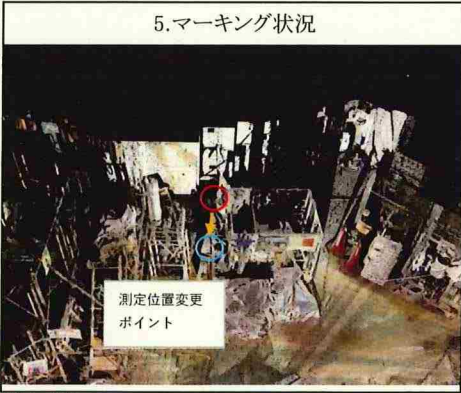
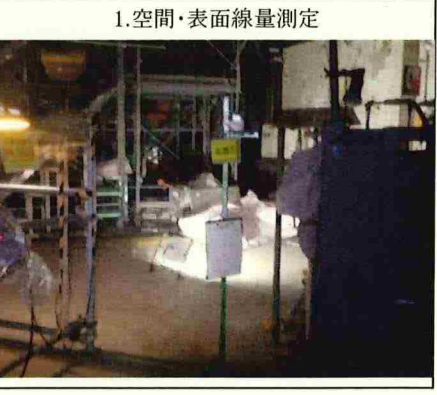
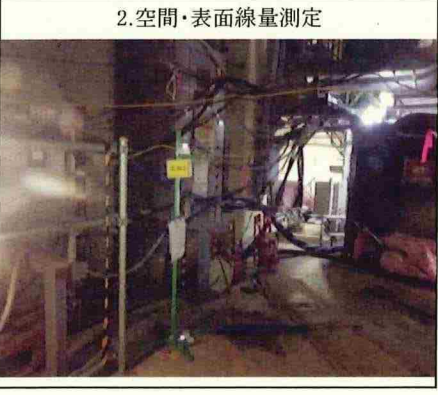
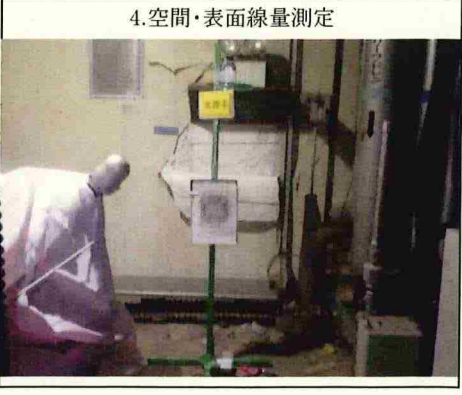
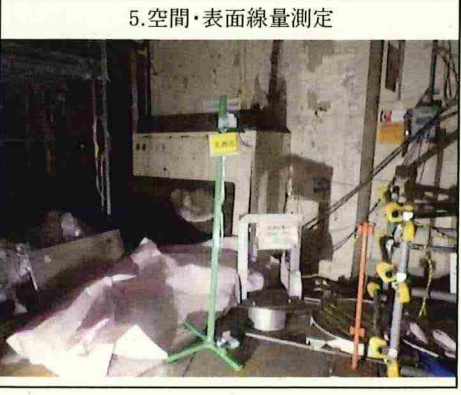
2. マーキングおよび線量測定実施状況

測定点	測定日	測定結果(mSv/h)		備考欄
		空間線量(床上1.5m)	表面線量(床上0.05m)	
1	2025.3.18	1.25	0.729	-
2	2025.3.18	0.957	0.694	-
3	2025.3.18	0.713	0.394	-
4	2025.3.18	0.638	0.674	-
5	2025.3.18	1.15	0.889	×

備考欄  
※1. 東電殿が管理しているカメラのデータ受領の際削除されたため、添付不可。  
※2. 点群データ使用。

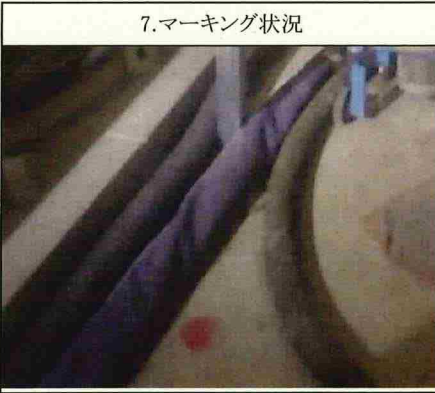
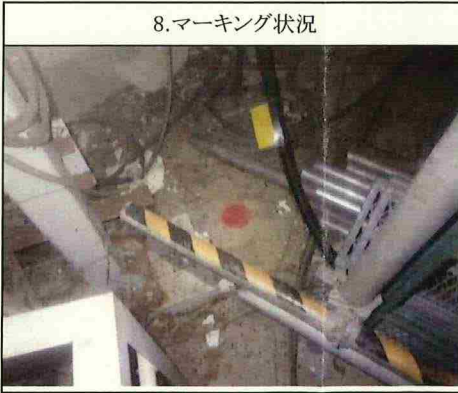
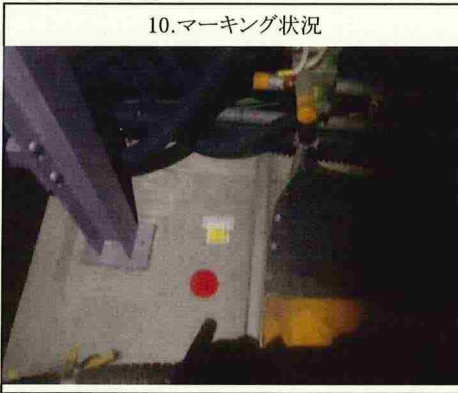
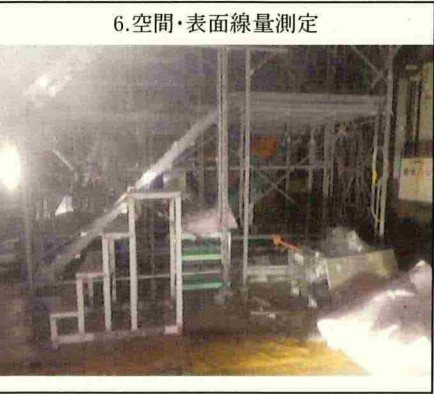
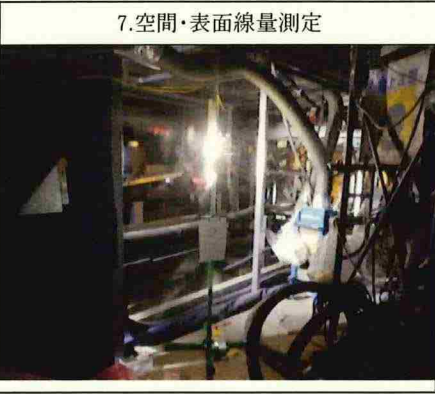
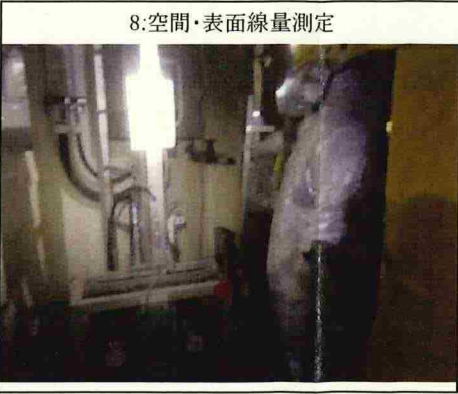
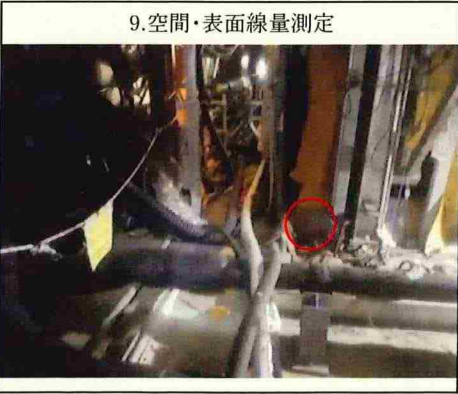
2. マーキングおよび線量測定実施状況

測定点	測定日	測定結果 (mSv/h)		備考欄	
		空間線量(床上1.5m)	表面線量(床上0.05m)		
6	2025.3.18			×	マーキング位置および近傍にて資機材が置かれていたため、測定不可。
7	2025.3.18	0.951	0.662	-	
8	2025.4.14	0.690	0.560	-	
9	2025.3.18			×	足場や配管等が設置されており、移動することが困難なため、測定不可。
10	2025.3.18			×	足場や配管等が設置されており、移動することが困難なため、測定不可。

備考欄  
※1. 東電が管理しているカメラのデータ受領の際削除されたため、添付不可。  
※2. 点群データ使用。  
※3. 過去件名での写真データ使用。

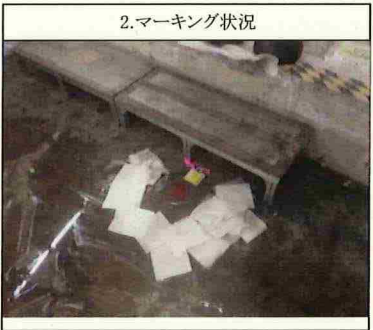
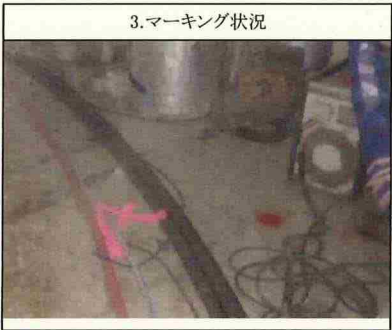
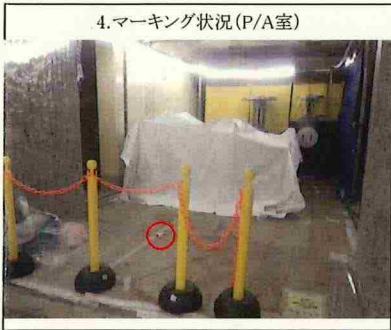
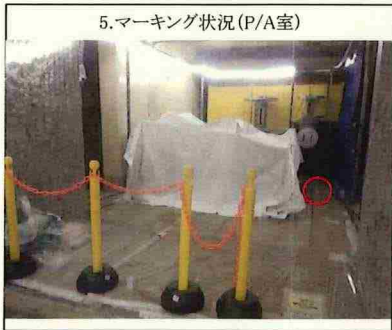
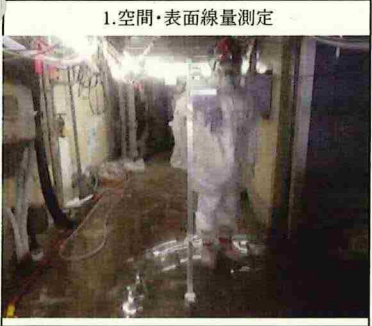
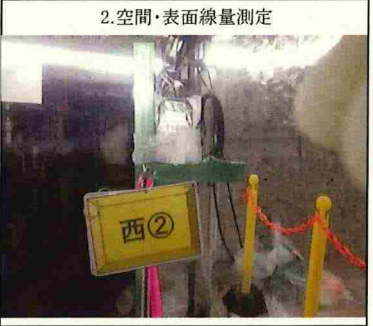
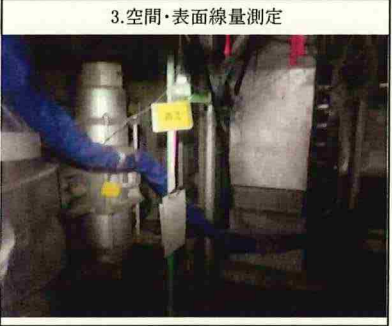
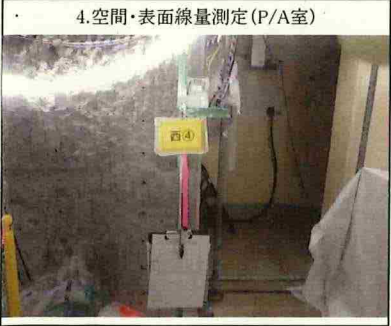
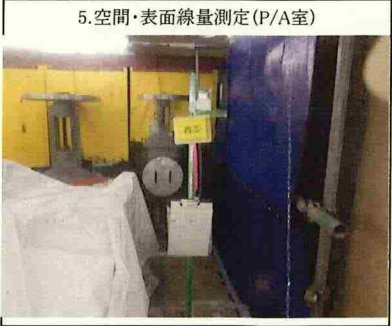
2. マーキングおよび線量測定実施状況

測定点	測定日	測定結果 (mSv/h)		備考欄
		空間線量 (床 上 1.5m)	表面線量 (床 上 0.05m)	
1	2025.6.17	1.07	0.963	×
2	2025.3.17	0.534	0.419	—
3	2025.3.17	1.02	0.648	—
4	2025.3.17	0.336	0.298	×
5	2025.3.17	0.403	0.268	×
6	2025.3.17	0.336	0.150	×

備考欄  
※1. 東電が管理しているカメラのデータ受領の際削除されたため、添付不可。  
※2. 点群データ使用。

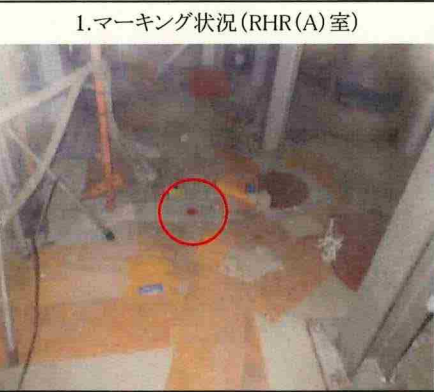
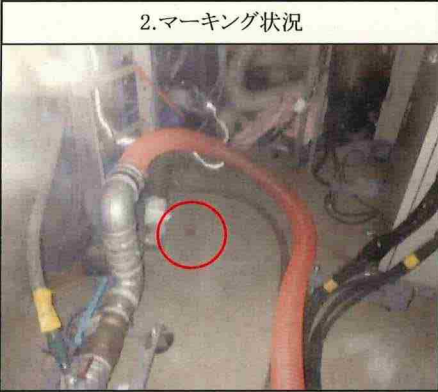
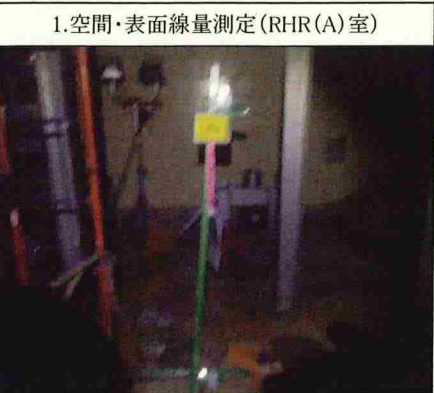
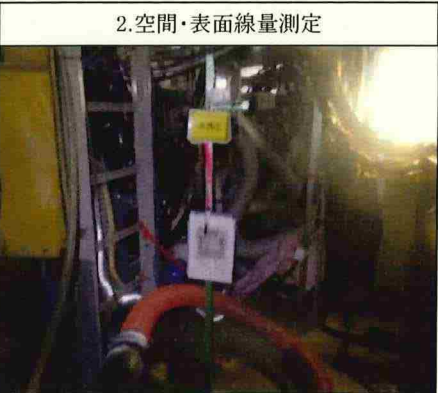
2. マーキングおよび線量測定実施状況

測定点	測定日	測定結果 (mSv/h)		備考欄
		空間線量(床上1.5m)	表面線量(床上0.05m)	
1	2025.3.6	1.24	1.19	※RHR(A)室
2	2025.3.6	2.76	1.89	
3	2025.3.6			の資機材が干渉していたため、測定実施不可。
4	2025.3.6			の資機材が干渉していたため、測定実施不可。
5	2025.3.6			の資機材が干渉していたため、測定実施不可。

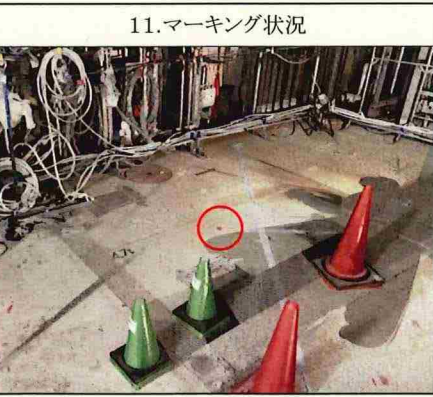
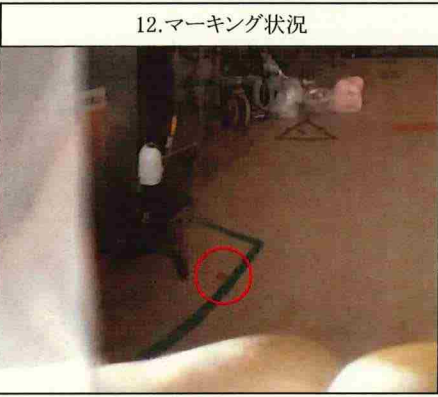
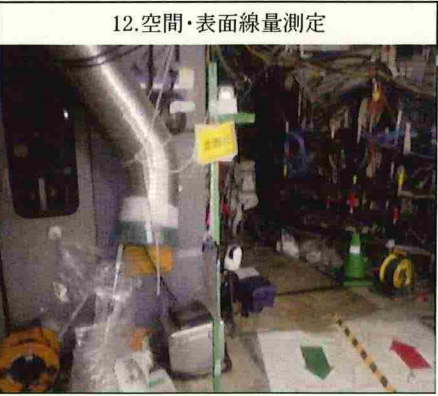
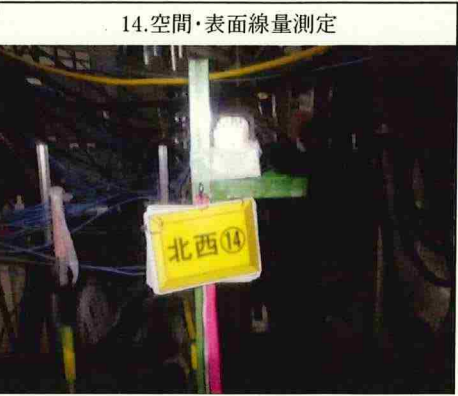
2. マーキングおよび線量測定実施状況

測定点	測定日	測定結果(mSv/h)		備考欄
		空間線量(床上1.5m)	表面線量(床上0.05m)	
11	2025.3.11			× の資機材が干渉していたため、測定実施不可。
12	2025.3.11	1.70	1.26	-
13	2025.3.11			× の資機材が干渉していたため、測定実施不可。
14	2025.3.11	1.75	1.63	× マーキング位置にて資機材が置かれていたため、近傍で測定実施。

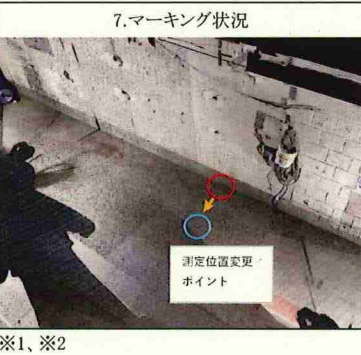
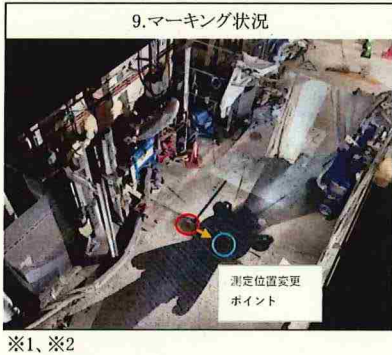
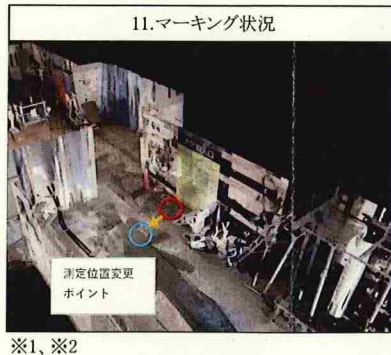
2. マーキングおよび線量測定実施状況

測定点	測定日	測定結果(mSv/h)		○:今回マーキング実施 △:マーキング未実施(前回実施) ×:マーキング不可および マーキング未発見	備考欄
		空間線量(床上1.5m)	表面線量(床上0.05m)		
7	2025.3.11	1.77	1.09	×	マーキング位置にて資機材が置かれていたため、近傍で測定実施。
8	2025.3.11	2.48	1.46	×	マーキング位置にて資機材が置かれていたため、近傍で測定実施。
9	2025.3.11	1.84	1.45	×	マーキング位置にて資機材が置かれていたため、近傍で測定実施。
10	2025.3.11	2.79	2.05	×	マーキング位置にて資機材が置かれていたため、近傍で測定実施。
11	2025.3.11	2.50	1.45	×	マーキング位置にて資機材が置かれていたため、近傍で測定実施。
12	2025.3.11	1.84	1.54	×	マーキング位置にて資機材が置かれていたため、近傍で測定実施。

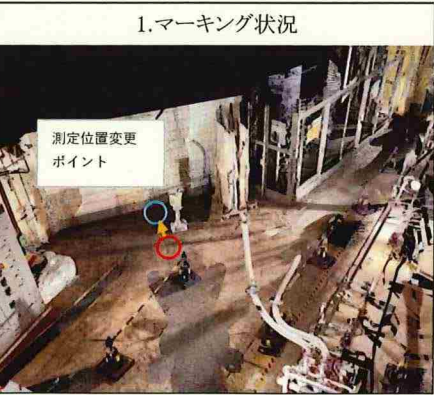
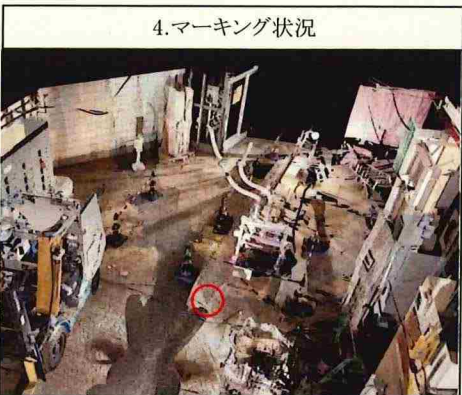
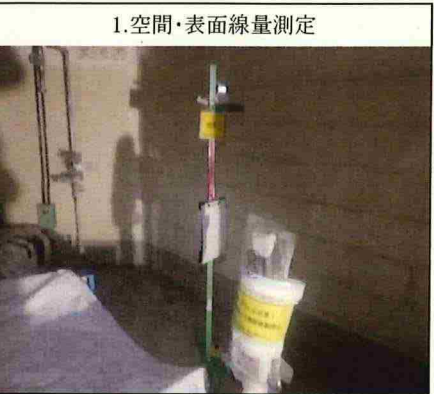
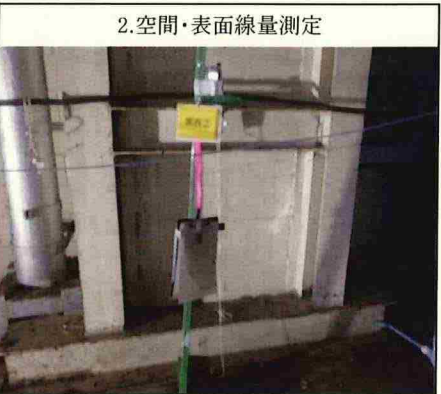
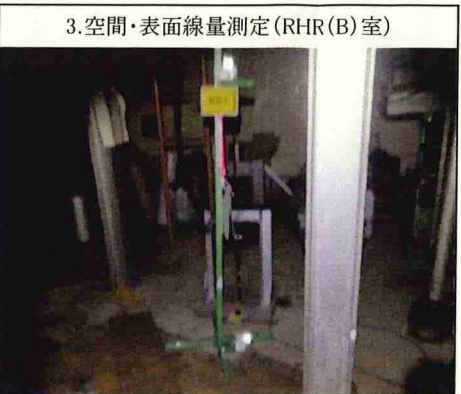
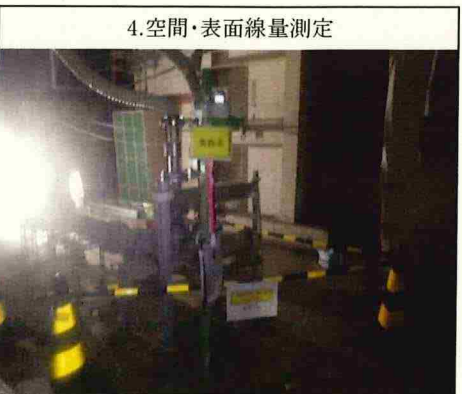
2. マーキングおよび線量測定実施状況

測定点	測定日	測定結果(mSv/h)		備考欄
		空間線量(床上1.5m)	表面線量(床上0.05m)	
1	2025.3.10	2.61	2.53	×
2	2025.3.7	4.41	14.5	-
3	2025.3.7	1.49	1.28	-
4	2025.3.10	3.78	3.96	-
5	2025.3.10	3.47	2.10	-

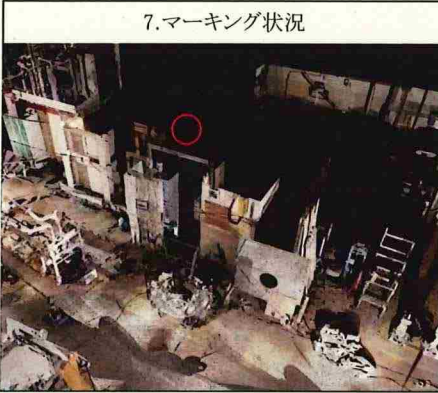
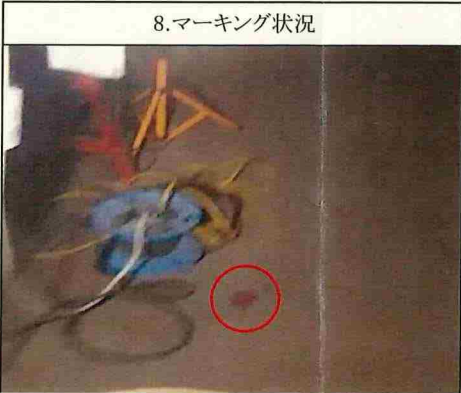
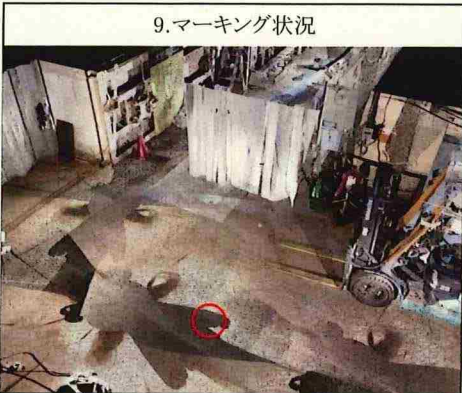
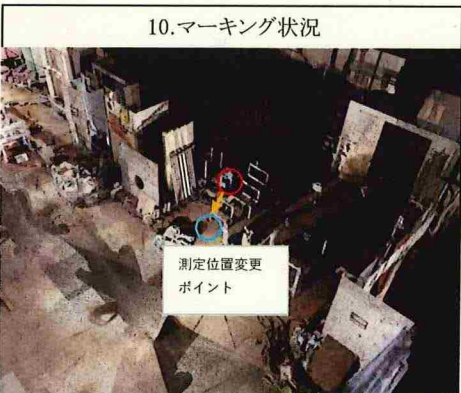
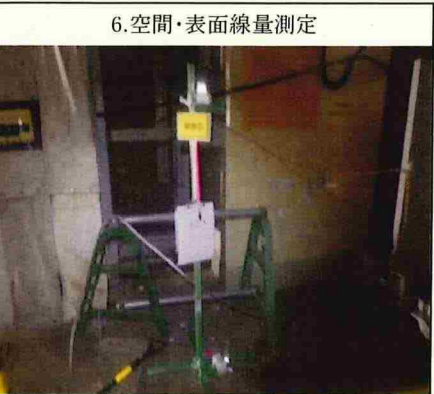
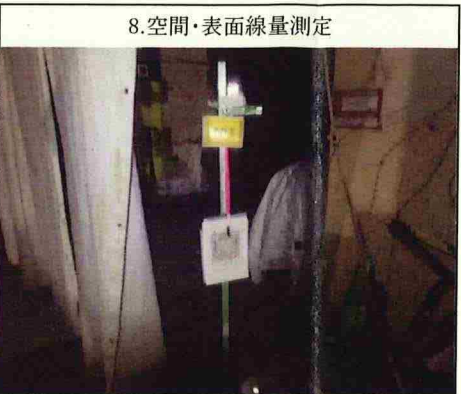
2. マーキングおよび線量測定実施状況

測定点	測定日	測定結果 (mSv/h)		備考欄	
		空間線量(床上1.5m)	表面線量(床上0.05m)		
6	2025.3.10	4.02	3.12	×	マーキング位置にて資機材が置かれていたため、近傍で測定実施。
7	2025.3.10			×	マーキング位置まで進入することができなかったため、測定実施不可。
8	2025.3.10	3.14	11.1	-	
9	2025.3.10	3.84	2.07	-	
10	2025.3.10	3.08	3.23	×	マーキング位置にて資機材が置かれていたため、近傍で測定実施。

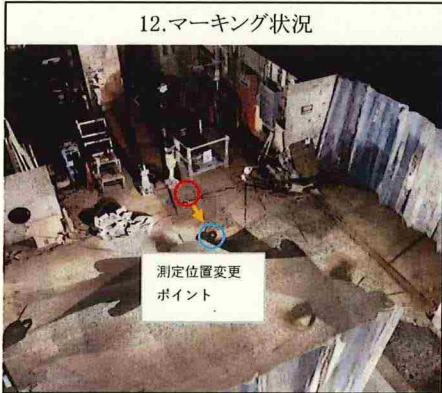
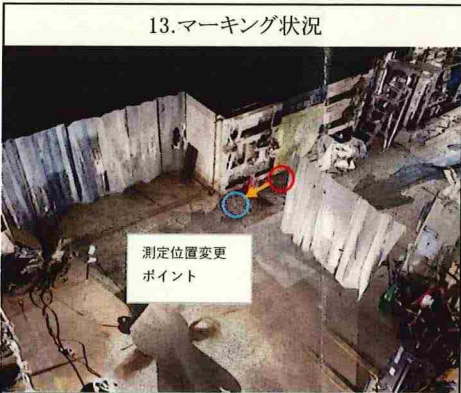
2. マーキングおよび線量測定実施状況

測定点	測定日	測定結果(mSv/h)		備考欄
		空間線量(床上1.5m)	表面線量(床上0.05m)	
11	2025.3.10	9.98	1.86	-
12	2025.3.10	2.69	2.07	×
13	2025.3.10	3.99	4.87	×
14	2025.3.10	2.14	1.48	×
15	2025.3.10	2.99	3.89	-

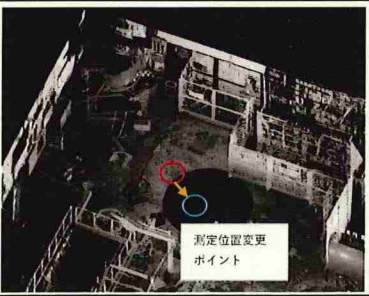
1.マーキング状況

測定点	測定日	測定結果 (mSv/h)		○:今回マーキング実施 一:マーキング未実施(前回実施) ×:マーキング不可および マーキング未発見	備考欄
		空間線量(床上1.5m)	表面線量(床上0.05m)		
1	2025.3.27	4.85	5.97	×	マーキング位置にて資機材が置かれており 測定不可のため、近傍で測定。
2	2025.3.27	4.15	5.04	×	マーキング位置にて資機材が置かれており 測定不可のため、近傍で測定。
3	2025.3.27	7.63	4.20	—	※RHR(A)室
4	2025.3.27	0.953	0.673	—	
5	2025.3.27	12.5	6.48	—	
6	2025.3.27	9.86	5.48	—

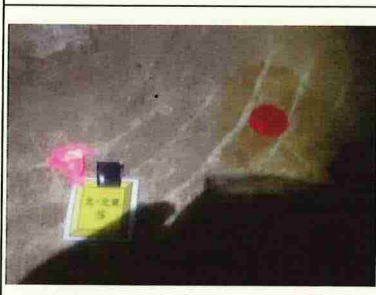
16.マーキング状況

測定点	測定日	測定結果 (mSv/h)		備考欄
		空間線量(床上1.5m)	表面線量(床上0.05m)	
13	2025.3.27	6.70	4.51	-
14	2025.3.27	6.70	5.29	-
15	2025.3.27	6.01	5.10	×
16	2025.3.27	6.70	4.59	○

マーキング位置にて資機材が置かれており  
測定不可のため、近傍で測定。
