# 1号機RCW※熱交換器入口ヘッダ配管で確認された 滞留ガスの対応について

※RCW：原子炉補機冷却系

2023年2月20日

東京電力ホールディングス株式会社

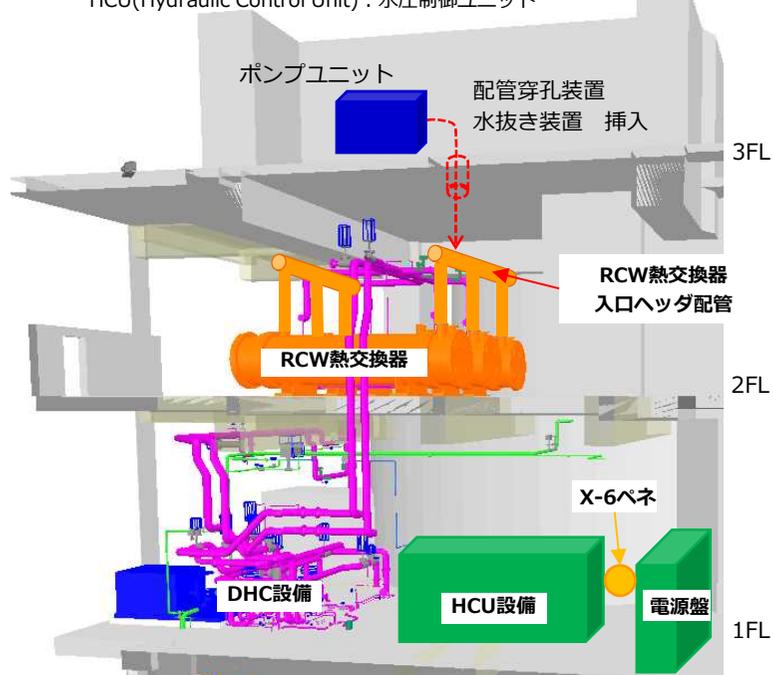
1号機R/B 1～3階南側 断面

- 1号機原子炉建屋（R/B）内の高線量線源であるRCWについて、線量低減に向けた内包水サンプリングに関する作業を10月より実施中。
- サンプリング作業で使用するRCW熱交換器入口ヘッダ配管について、電解穿孔にて配管貫通を行い、滞留ガスの確認をしたところ、水素(約72%)を検出。また、当該配管内のエア分析の結果、事故由来の核種と考えられるKr-85(約4Bq/cm<sup>3</sup>)を検出。
- 今後の作業として、サンプリングや水抜きに向けた貫通部の穿孔作業(拡大)を計画。作業の安全確保に向け、当該配管の滞留ガスのパージ（窒素封入）を実施し、水素濃度が可燃性限界未満(4%)になったことを確認した上、穿孔作業を2/14に実施・完了。穿孔作業後、穿孔箇所は大気開放としているが、ダストモニタやPCVパラメータ等に異常がないことを確認。
- 現在、内包水サンプリングに向け準備作業中。

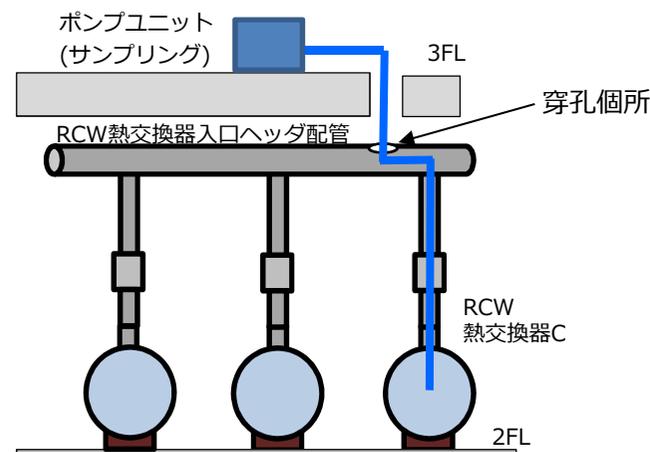
## 作業ステップ(概略)

- ①RCW熱交換器入口ヘッダ配管上面を穿孔する。
  - ・電解穿孔<sup>※1</sup>による微小な孔を設け、配管内水素ガスの確認<sup>※2</sup>を行う。
  - ・水素ガスがないことを確認後、穿孔作業(機械式)を行う。
- ②配管穿孔個所にサンプリング用ホースをRCW熱交換器の内部まで挿入する。
- ③サンプリング用ポンプユニットで採水する。

※1：火花を発生させず穿孔が可能。本工法は特許出願もしており、合わせてモックアップにて火花が発生しないことを確認済み。  
※2：水素ガスが確認された場合は、気体のサンプリング・分析を行った後、水素ガスパージ（窒素封入）を行う。

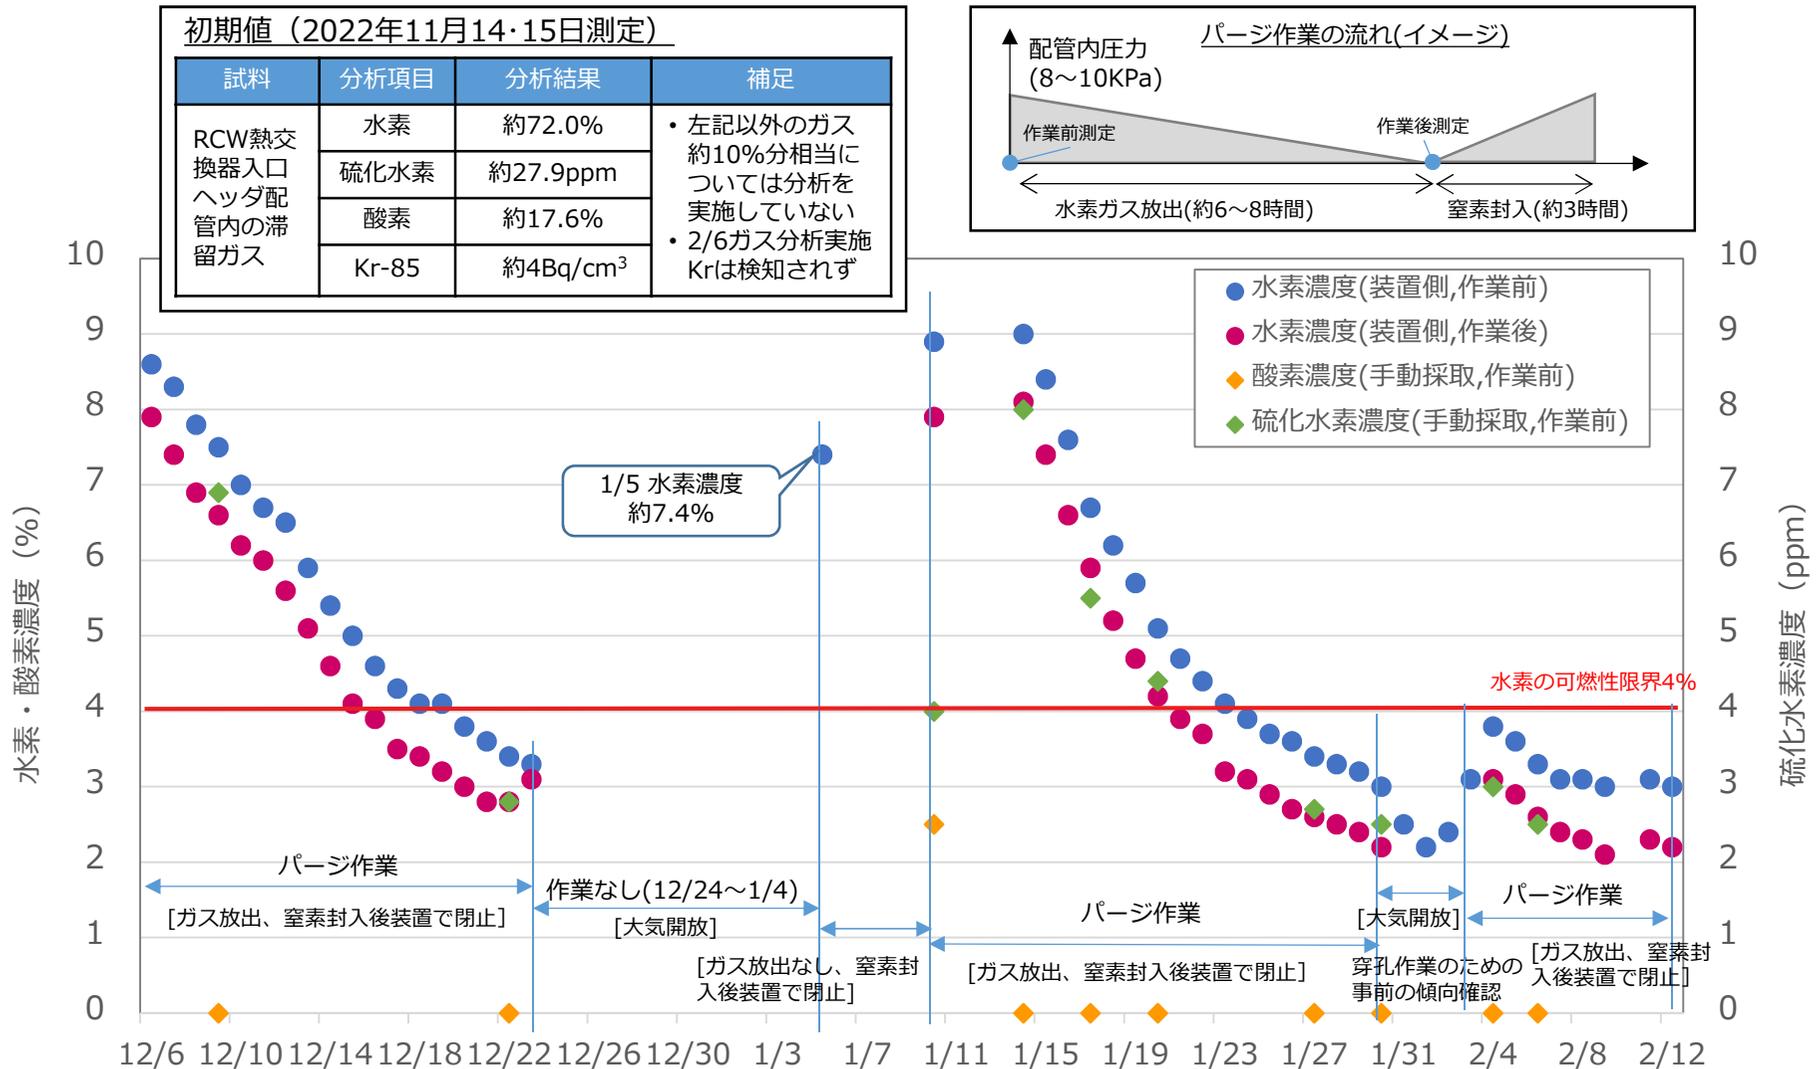
## 2. 滞留ガスのパージ作業における水素濃度他の低減傾向

- 水素濃度について、パージ作業後による低減後、翌日にやや増加する(小量)傾向が確認された。また、12/24~1/4の大気開放時(開放箇所約Φ2mm程度)に水素濃度の増加が確認されたが、パージ作業により低減。
- 酸素及び硫化水素とも、変動は確認されたが、パージ作業により低減。
- パージ作業は、穿孔作業が作業期間中に水素濃度の増加が可燃性限界に至る前に終わられる程度まで水素濃度の低減を実施。

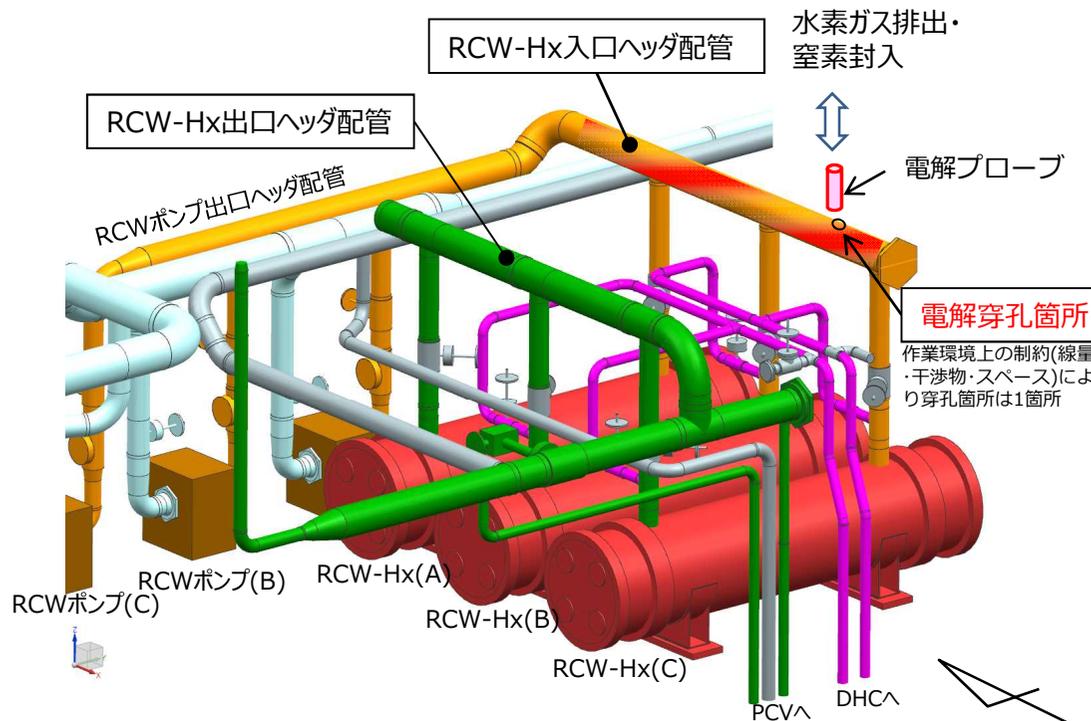
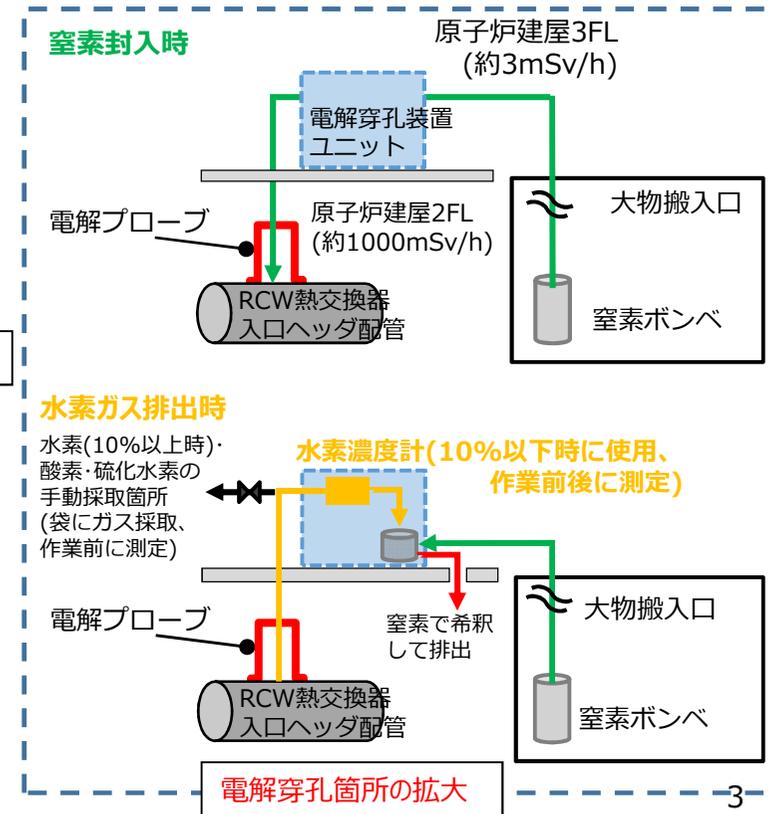
### 3. 滞留ガスのパーシ作業における水素濃度の増加の推定要因

- RCW熱交換器入口ヘッダ配管の滞留ガスパーシ作業において、水素濃度が増加する事象が確認された。事故時のPCVからのガス流入や配管の設置状況から、以下のことが考えられる。
  - ✓ 配管の設置状況上、窒素によるパーシ作業において、配管内での希釈・攪拌が難しかったことによるもの
    - 当該配管は長く、窒素の封入箇所（水素の放出箇所）が1箇所(Φ約2mm相当の貫通)であり、窒素による希釈・攪拌が配管奥部まで広がるのが難しい。
  - ✓ RCW熱交換器の内包水の放射性分解により生成された水素(少量程度※と推定)によるもの
    - ※：少量程度の推定について
      - ・水素濃度と硫化水素の発生メカニズムが異なると考えられるが、各々の濃度変動の傾向が同じである。
      - ・放射性分解による水素・酸素の生成比2：1に対し、酸素濃度が検知されていない。

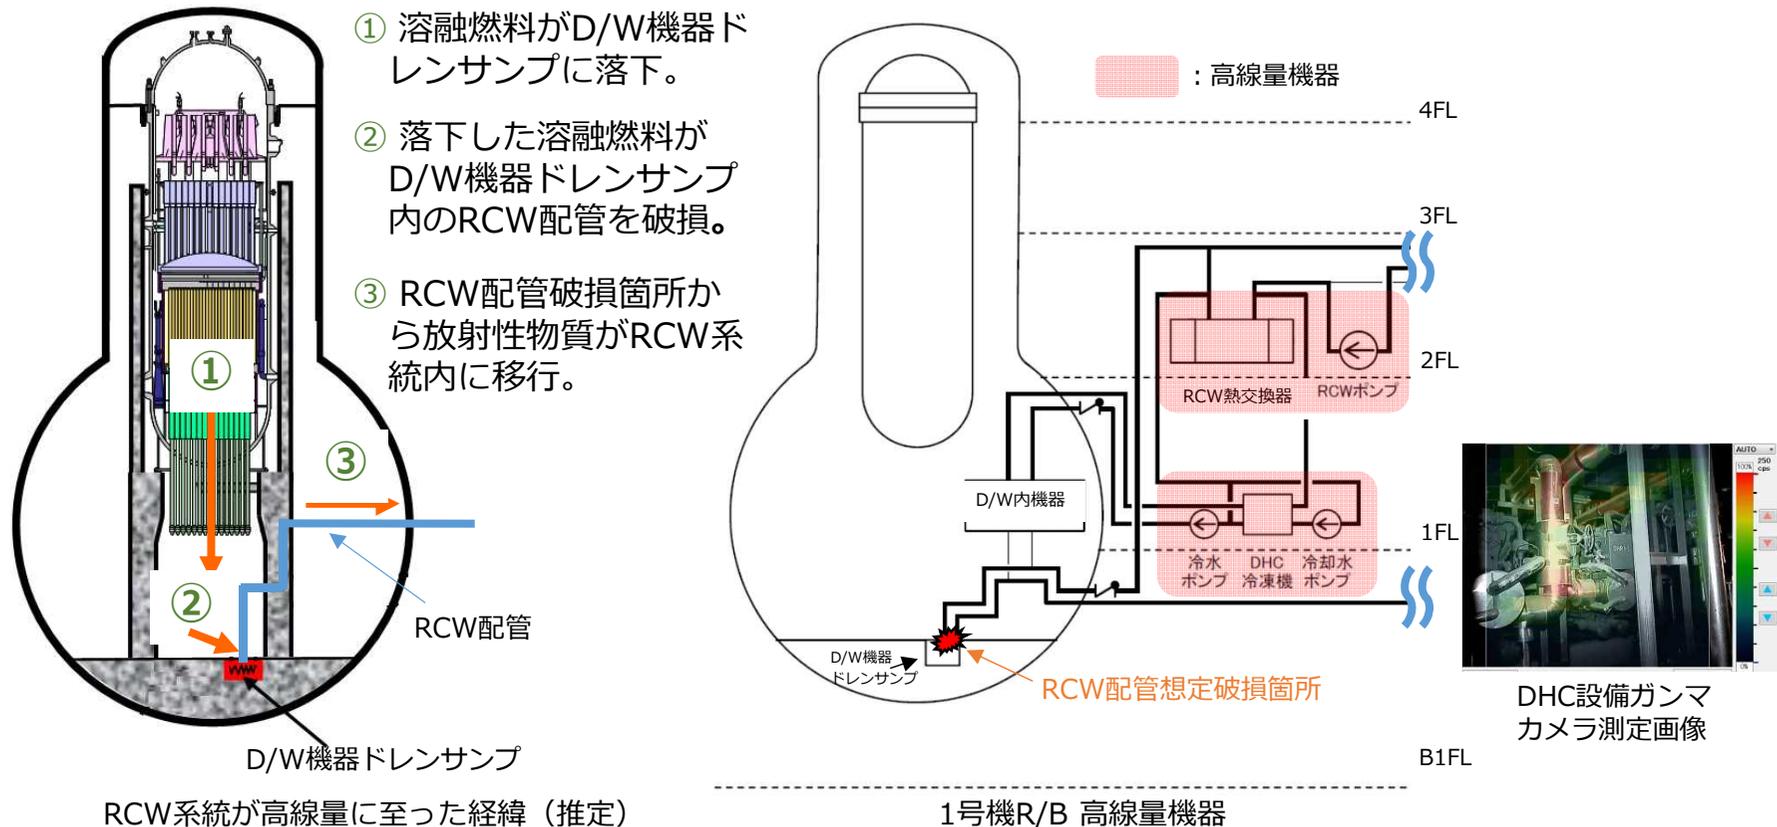
## 【参考1】RCW系統の汚染経緯

- 1号機RCW系統は、事故時にD/W機器ドレンサンプを冷却するRCW配管が破損したことで、放射性物質がRCW配管内に移行し、高線量化したと推定されている。

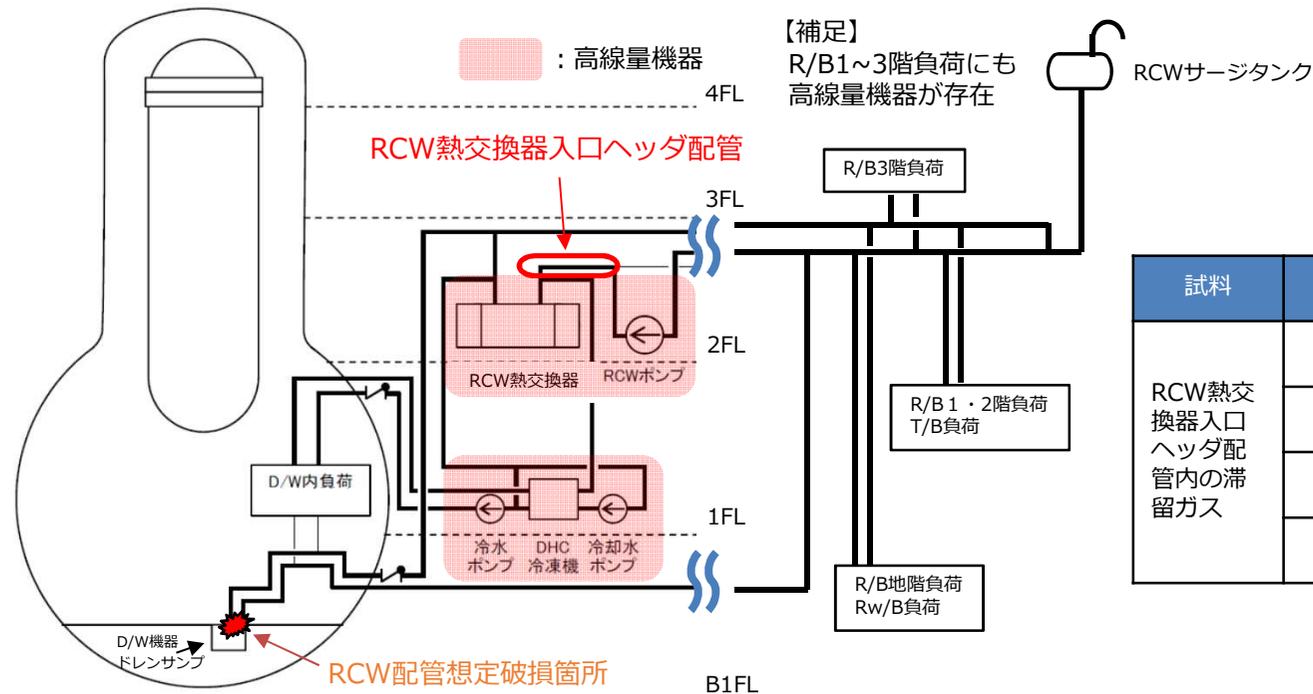
## 4. RCW熱交換器入口ヘッダ配管のガス流入・滞留の推定要因

- RCW熱交換器入口ヘッダ配管周りの概略構成を以下に示す。入口ヘッダ配管へのガス流入・滞留の推定要因として、以下のことが考えられる。

No.	要因	ガス流入・滞留のタイミング	説明
①	事故時のガス流入	震災直後	事故時、RCW系の破損箇所からPCV内に充満したガス(放射性物質含む)が系統内に流入。
②	RCW熱交換器内包水の放射線分解	震災～現在	配管・熱交換器内の放射性物質を含んだ水が、放射線による分解により水素・酸素を発生。
③	海水成分の影響	震災～現在	事故時にPCVに注入した海水の影響または熱交換器内海水配管の損傷の影響によりガス(硫化水素)が発生。

試料	分析項目	分析結果	補足
RCW熱交換器入口ヘッダ配管内の滞留ガス	水素	約72.0%	左記以外のガス約10%分相当については分析を実施していない
	硫化水素	約27.9ppm	
	酸素	約17.6%	
	Kr-85	約4Bq/cm <sup>3</sup>

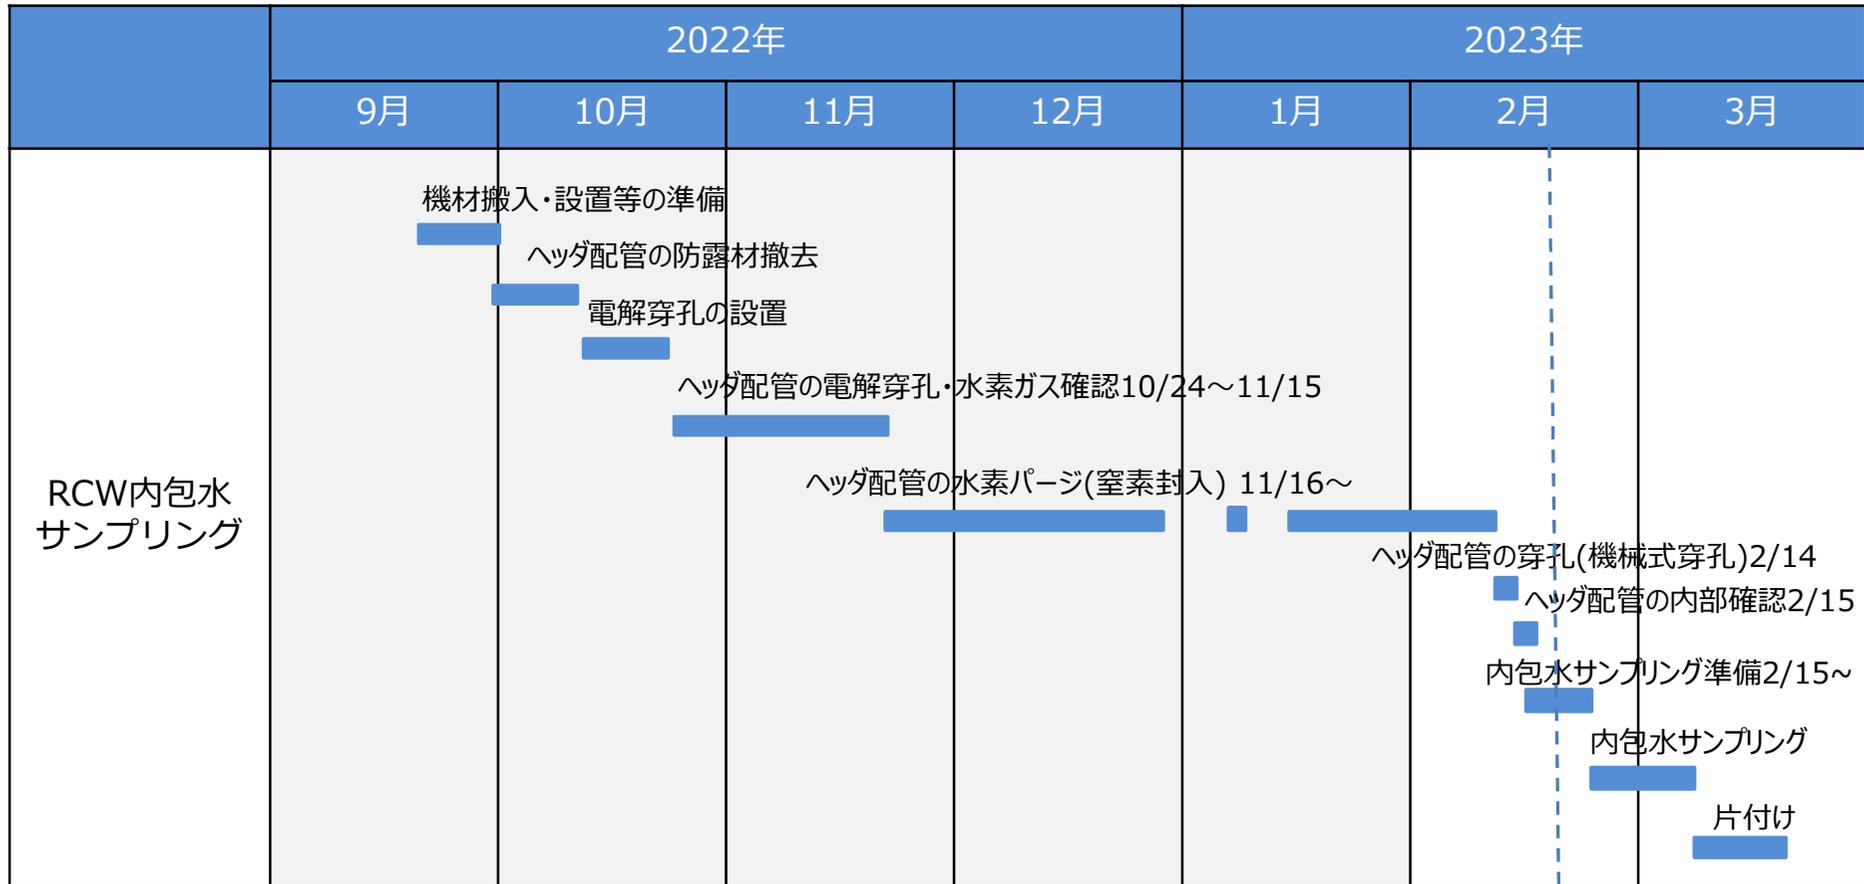
## 5. 今後の作業について

- 滞留ガスのパージ作業後、熱交換器内包水のサンプリングに向け、穿孔作業を実施・完了（電解穿孔した貫通部の拡大）。今後、装置の入れ替え・準備等を経て、熱交換器内包水のサンプリングを予定。

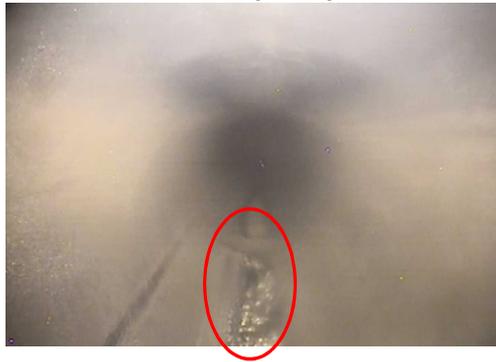
- RCW-Hx入口ヘッダ配管の穿孔箇所よりカメラを挿入し、入口ヘッダ配管内の状況確認を実施。
  - ・ 入口ヘッダ配管内下部において堆積物（結晶のようなもの）を確認
  - ・ 入口ヘッダ配管内の空間線量については50~75mSv/h程度を確認(底部で75mS/hを確認)

①RCW-Hx(A)(B)側の配管内表面(全体)

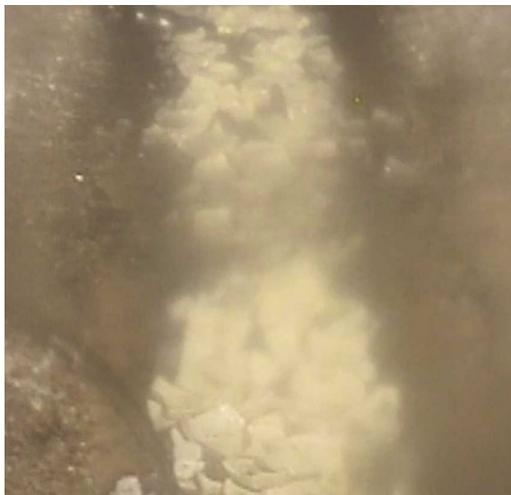
①RCW-Hx(A)(B)側の配管底部の堆積物

【補足】  
堆積物は、今後のサンプリング作業の障害になるため、サンプリングホースの敷設範囲分は取り除く予定(作業に支障にならない位置に寄せる)

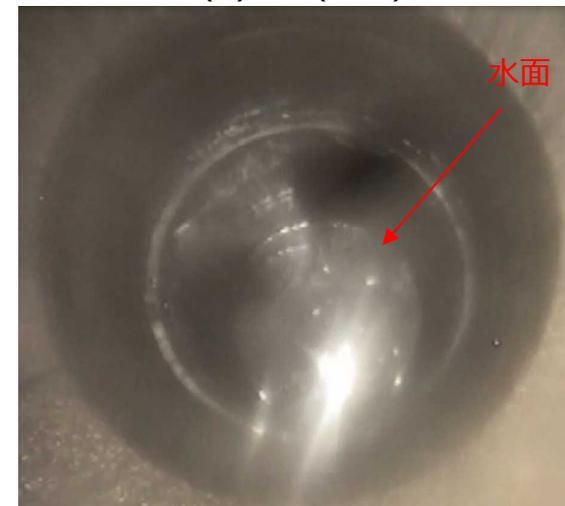
③RCW-Hx(C)入口(垂直)配管の水面

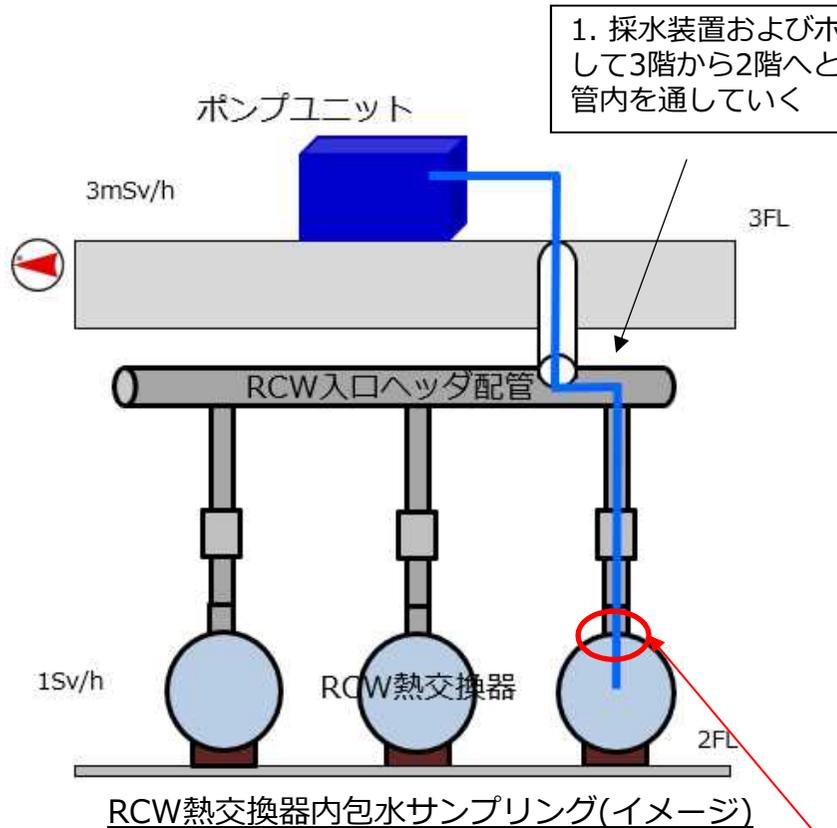
# 【参考3】 サンプリング作業(概要)

1. 内包水サンプリング・水抜きの為、RCW-Hx入口ヘッダ配管へ採水装置の挿入
2. 採水装置→給排水ポンプユニットによるサンプリングの実施

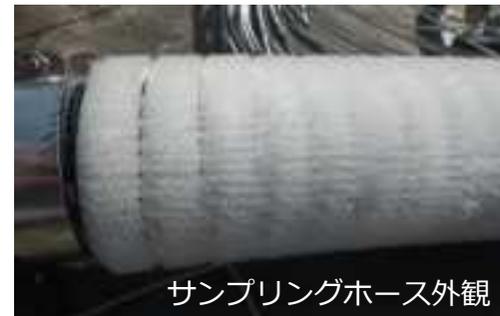
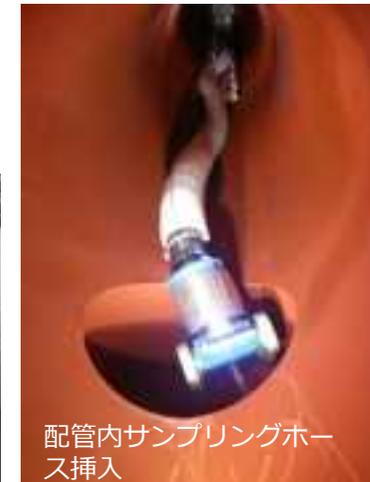
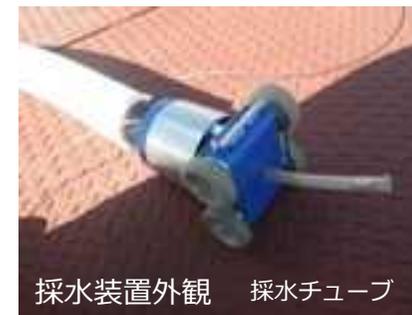
1. 採水装置およびホースの挿入に際して3階から2階へとクランク状の配管内を通していく

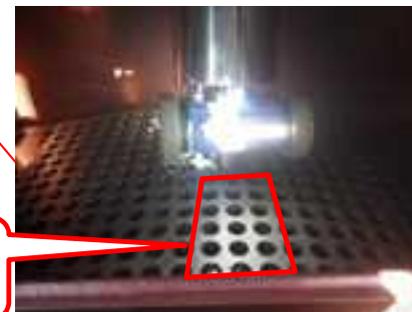
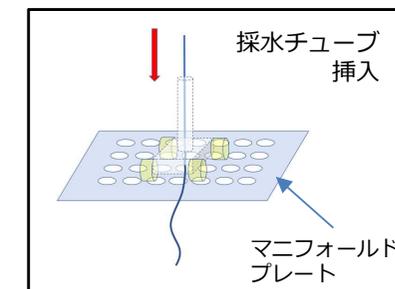
2. RCW-Hx(A),(B),(C),RCWポンプ出口ヘッダ配管内包水のサンプリングに際して、マニフォールドプレートの小口径(Φ16mm)の穴に採水ホース(Φ12mm)を通していく。なお、RCW-Hxの下部まで通せる穴は一行のみ。

採水用チューブを熱交換器内の細管隙間を通すため、使える孔に制限がある

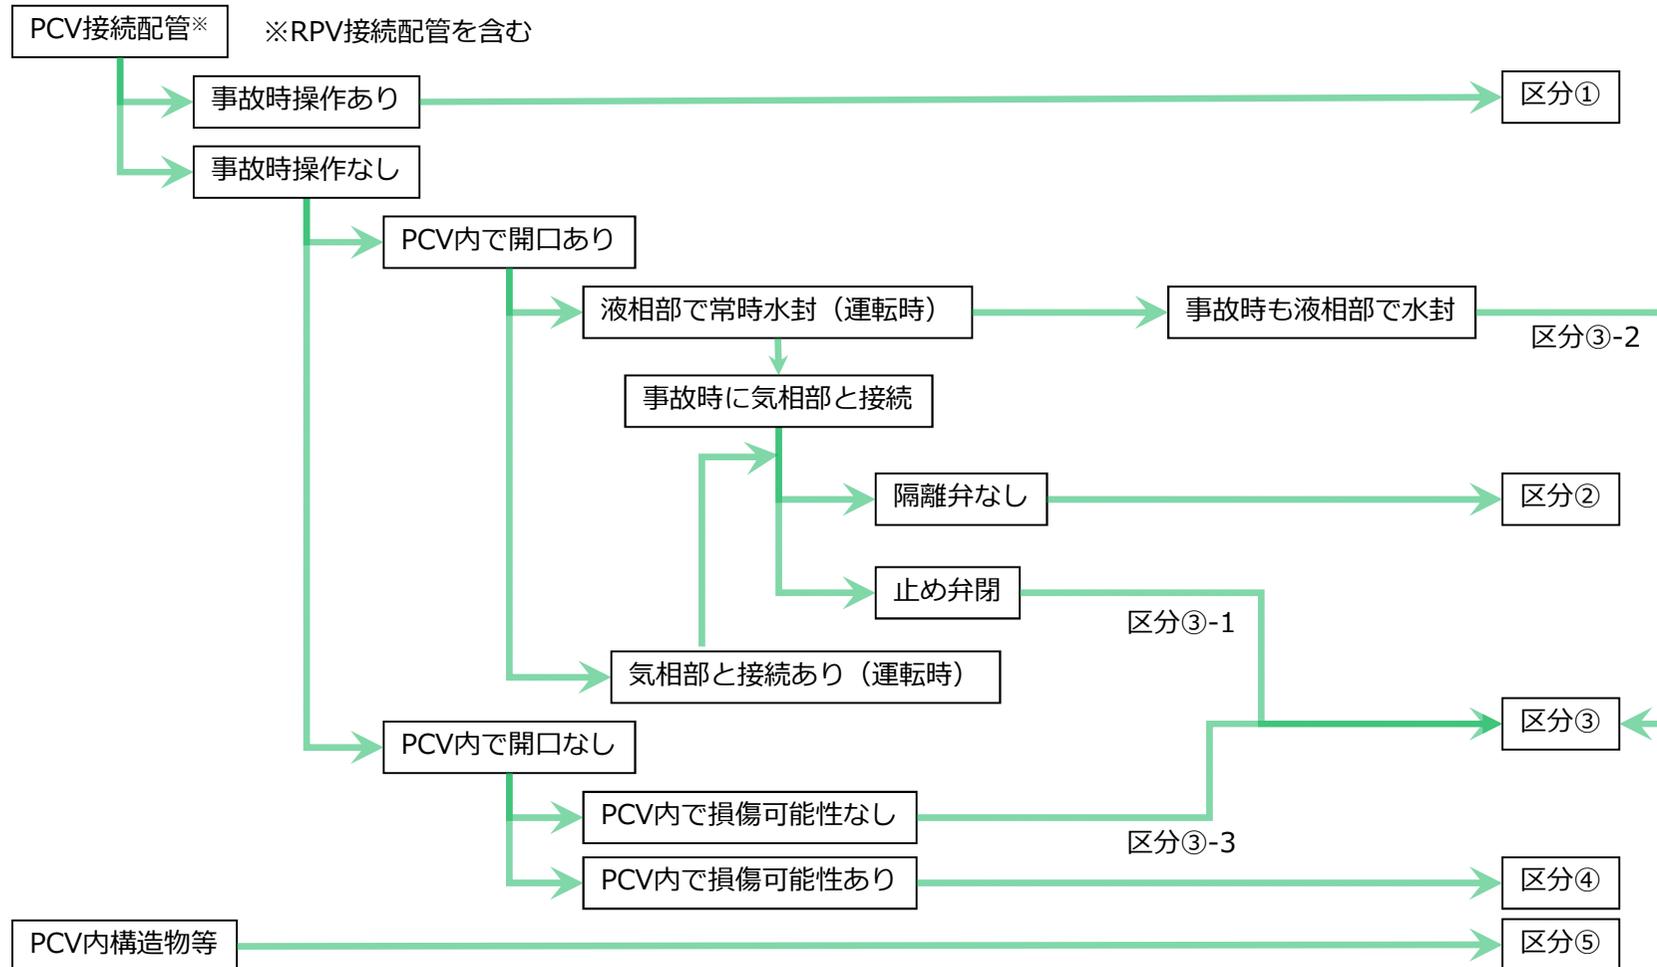
4. 水素滞留の可能性；検討対象となる系統の抽出（1/2）

- 水素が滞留する可能性のある箇所として、図に示す抽出区分で検討対象となる系統を抽出。

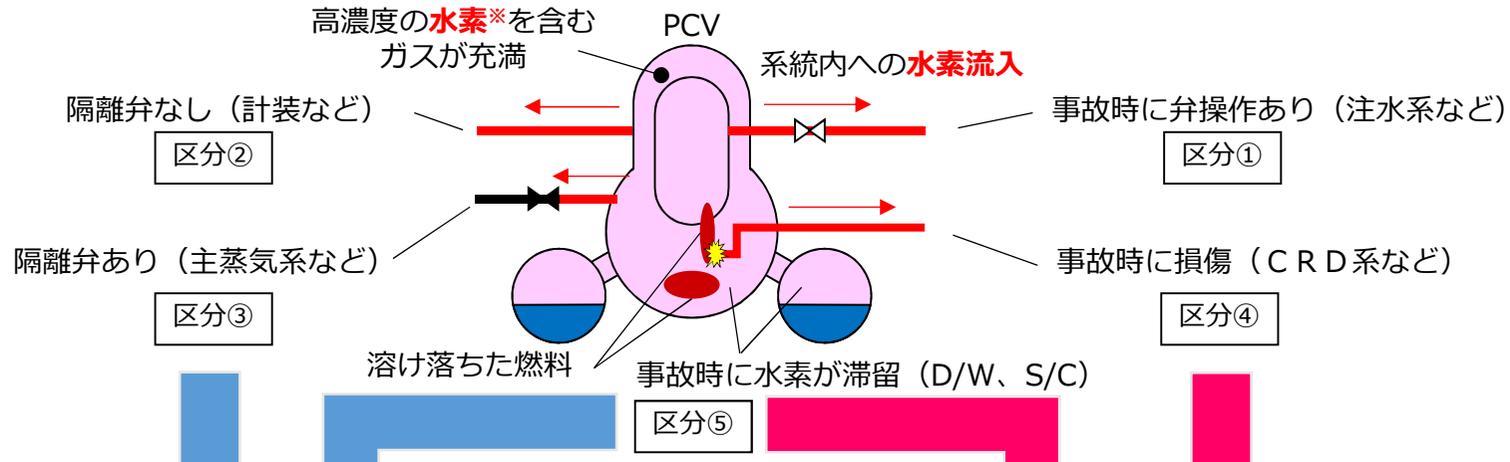
【事故時】 P C Vの気相部に対して開放がある系統内へ、高濃度の水素※を含むガスが流入

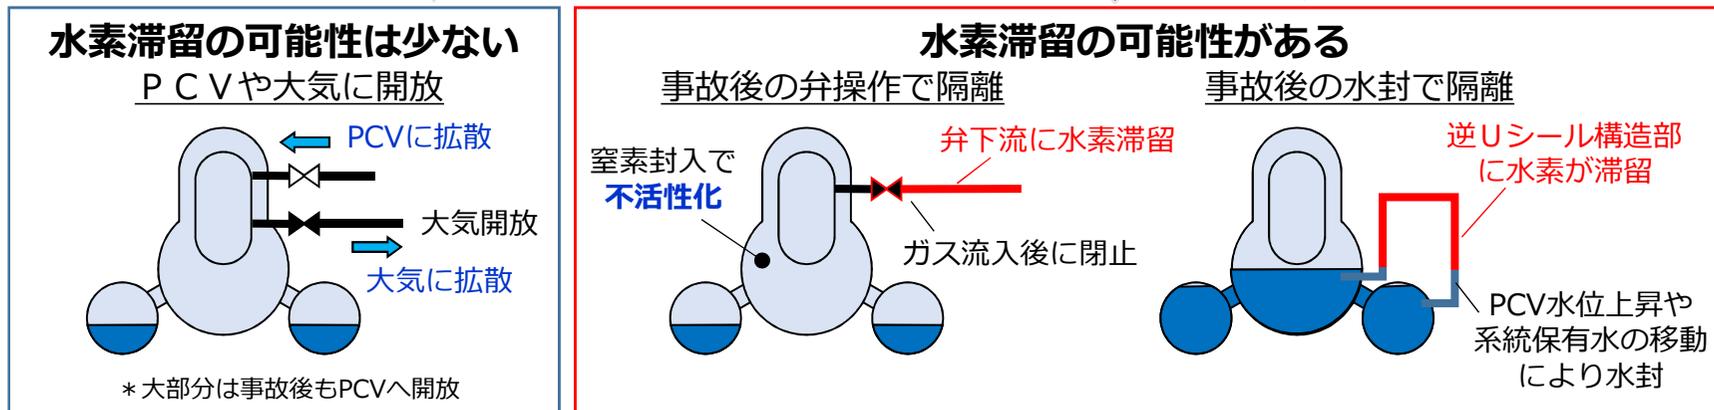
【現在】 P C Vへの窒素封入により不活性化。事故後に弁や水封で隔離された箇所には水素の滞留が想定

※事故時の水-ジルコニウム反応によって発生した水素。水の放射線分解は水素の発生量が少ないことからここでは除外。

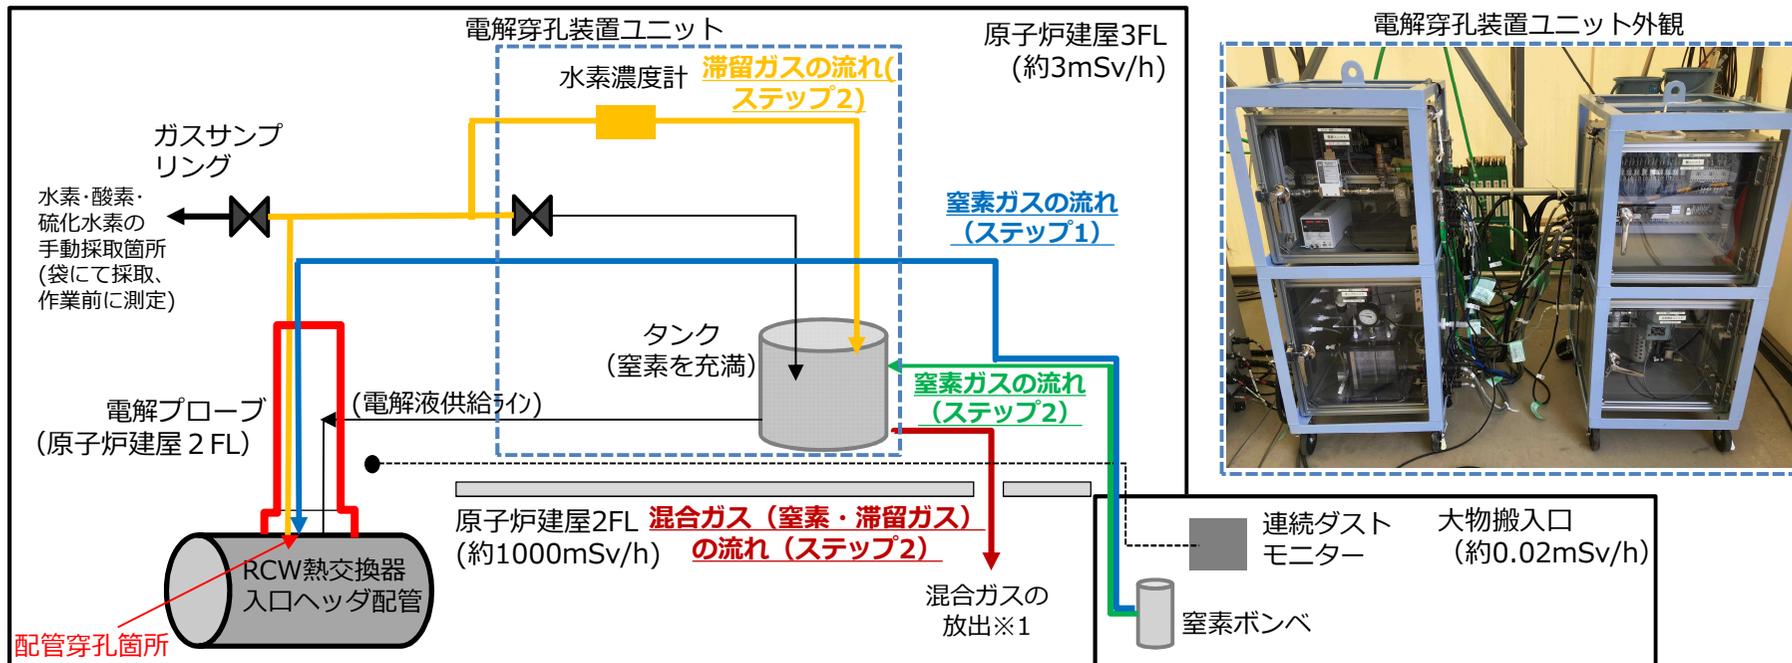
### 滞留ガスパーズのイメージ

**ステップ1**：当該配管内に窒素ガス<sup>①</sup>を封入し、滞留ガス<sup>②</sup>の水素濃度を低減。

**ステップ2**：滞留ガス<sup>③</sup>をタンクへ排出し、当該タンクに供給する窒素ガス<sup>④</sup>で希釈。窒素と滞留ガスの混合ガス<sup>⑤</sup>としてR/B 3階床面の開口からR/B 2階へパーズ作業を実施。

- パーズ作業の際には、可燃性ガスなどを内包することに対する安全性を考慮し、放出箇所の水素濃度等の監視を実施し、水素濃度が可燃性限界（4%未満）になるまで、遠隔にて上記ステップ1、2を繰り返し実施。また、放射性物質（気体）を内包することに対する環境への影響を考慮し、ダスト等の確認・監視を行いながら実施。

※1：窒素で希釈し、水素の可燃性限界（4%）を下回った状態で放出。
