福島第一原子力
発電所廃炉作業の
至近の状況について

2018. 11. 20

福島第一原子力発電所廃炉作業の概要

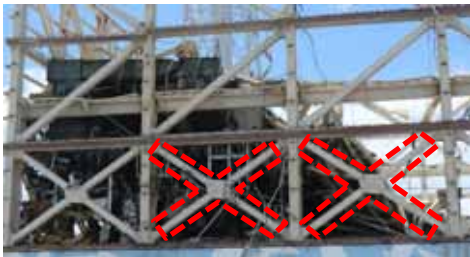
オペレーティングフロア南側のがれき撤去へ向けた作業

オペレーティングフロア南側のがれき撤去作業にあたり、使用済燃料プールの保護に向けた、Xブレース（X字型の補強鉄骨）4箇所撤去作業を進めています。

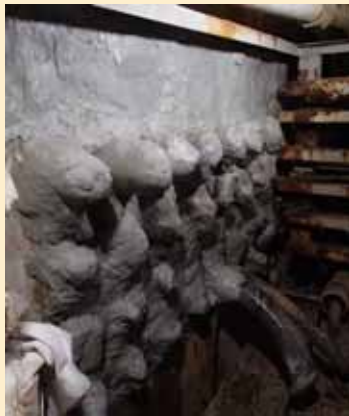
- ▶ 台風等の大雨時に汚染水発生量が増加することに備え、トレンチの内部充填などの対策を行っています。

1号機共通配管トレンチ貫通箇所 止水状況

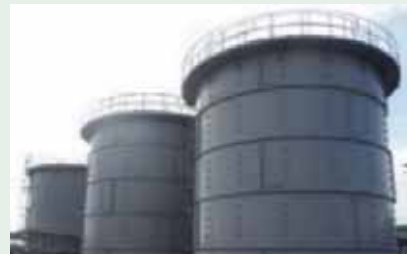
フランジ型タンク

- ▶ タンクの信頼性向上のため、フランジ型タンク（鋼材をボルト締めしたタンク）から溶接型タンクへのリプレース（撤去および設置）を順次実施しています。2018年度中には全ての処理水※が溶接型タンクに貯留される予定です。

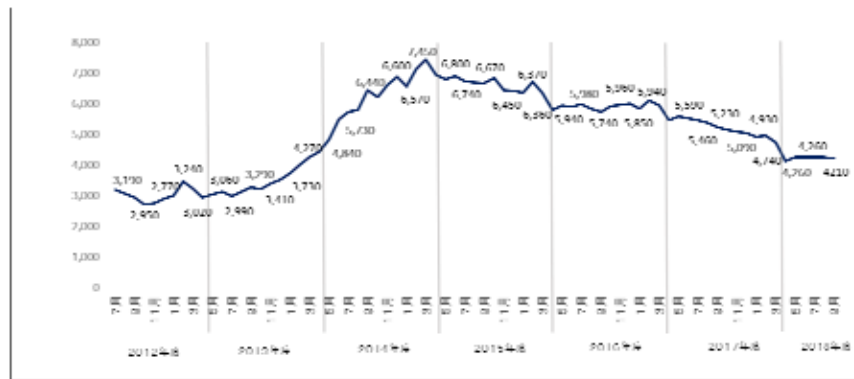
2018年11月の作業に従事する人数（協力企業作業員及び東電社員）は、平日1日あたり約4,270人を想定しています。なお、9月時点での地元雇用率は、約60%です。

2012年7月以降の平日1日あたりの平均作業員数（実績値）の推移

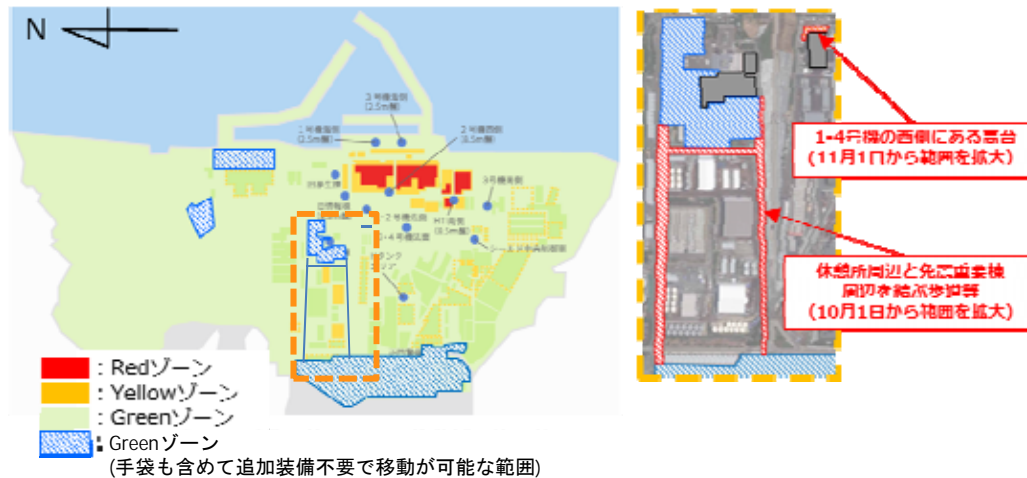
これまでフェーシング・ガレキ撤去等の放射線量低減対策に伴い汚染状況が低減され、より軽装備（ヘルメット・使い捨て防じんマスク・ゴーグル・手袋・作業用靴）で入域が可能なGreenゾーンは、現在、敷地面積の96%となっています。
