福島第一廃炉  
推進カンパニー  
アニュアルレポート  
2019

# 福島第一原子力発電所廃炉作業の概要

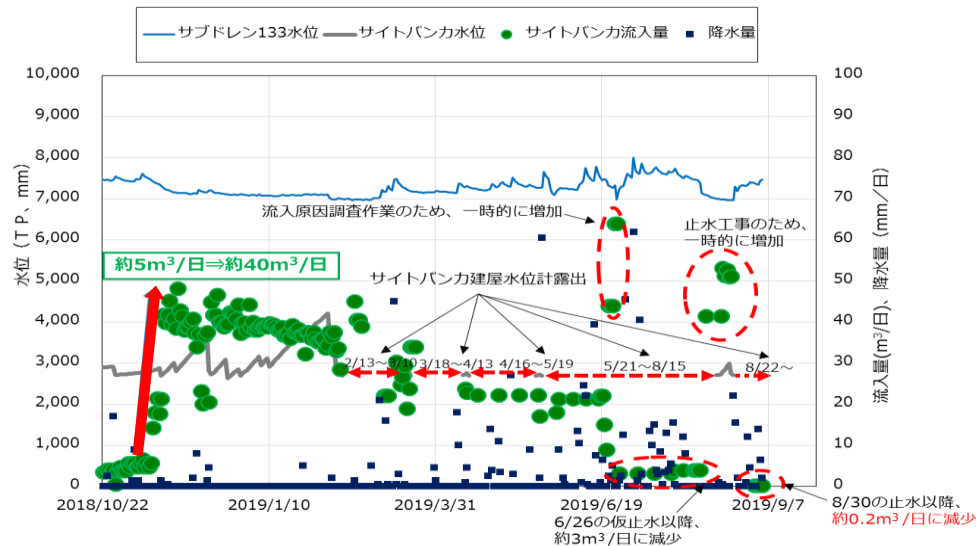
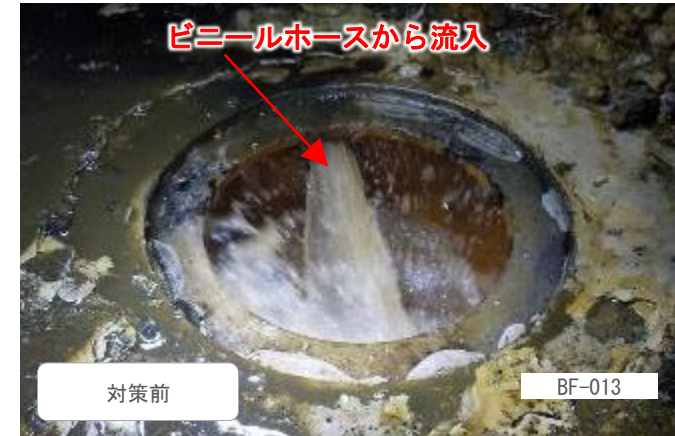
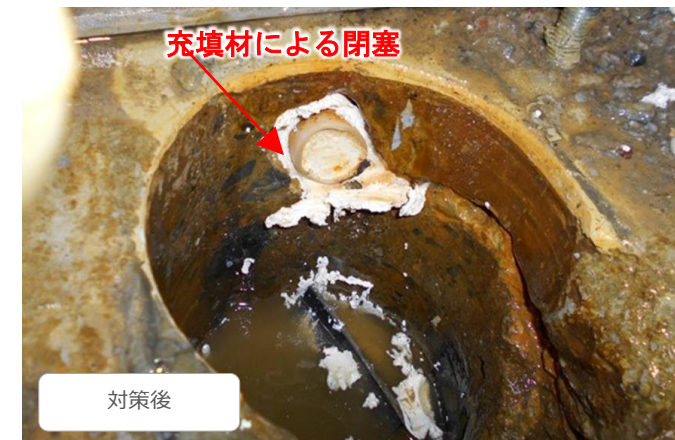
サイトバンカ建屋※は、震災以降、地下水の流入が確認されており、その流入量は約5m<sup>3</sup>/日程度でしたが、2018年11月中旬から増加の傾向にあり、約40m<sup>3</sup>/日まで増加していることを確認しました。

流入箇所の絞り込みのための調査を進めたところ、2019年5月23日に床ファンネル※内部の側面からの流入があることが判明。さらにファンネル近傍のコア抜き※を行うと、流入孔に繋がるビニールホースを確認しました。8月30日にビニールホースの内部に止水対策を行い、ビニールホースを閉塞することで流入量を約0.2m<sup>3</sup>/日まで減少させることができました。

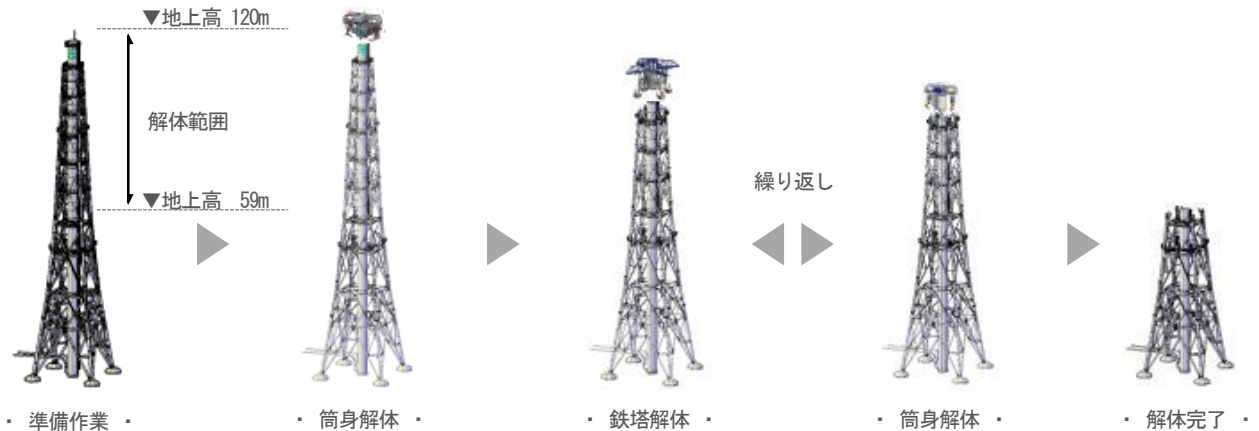
解体作業は、作業員の被ばく低減を重視し、遠隔操作が可能な筒身解体装置と鉄塔解体装置を使用し、作業を無人化して行います。

全体を23ブロックに分けて解体する計画のうち、2019年12月中旬に1～4ブロック解体作業の振り返りを行い、切断作業の手順見直し等を進めてきました。5ブロック目以降の解体期間中、大型クレーンの年次点検を行うため、2週間程度解体作業の中断と筒身解体装置等への電源停止のトラブルはありましたが、2020年4月29日に解体完了し、頂部蓋設置作業を5月1日に完了しました。

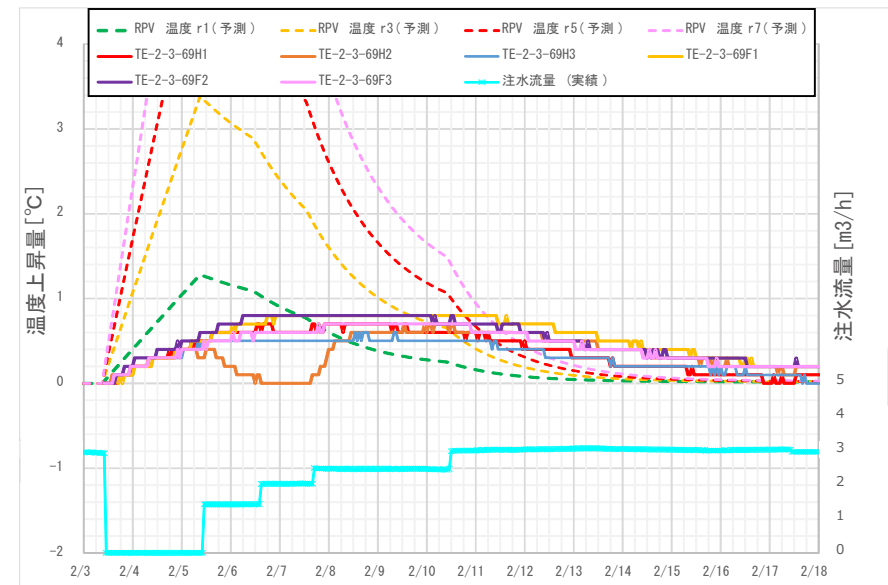
3号機原子炉压力容器温度の変化

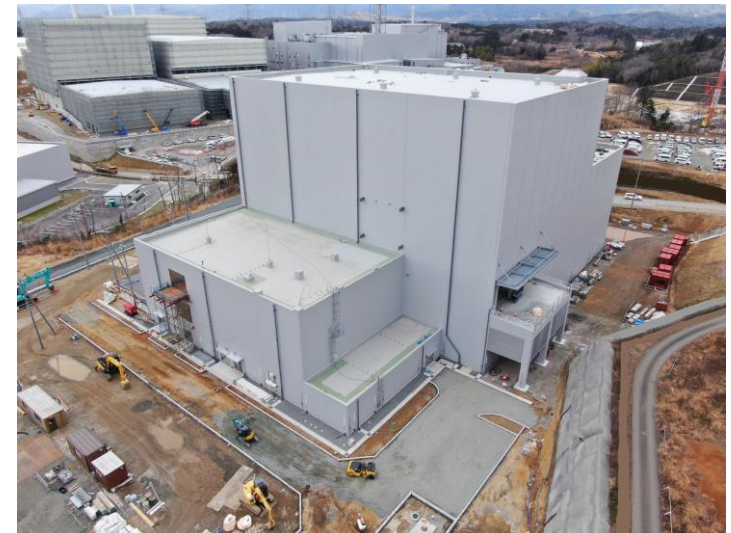
増設雑固体廃棄物焼却設備は、主に伐採木、瓦礫類中の可燃物を焼却処理することを目的とし、2020年度内の運用開始に向けて建設中です。  
 焼却設備は、焼却炉(キルンストーカ式)、二次燃焼器、排ガス冷却器、バグフィルタ、排ガスフィルタ、排ガスブロア、排ガス補助ブロア、排気筒で構成します。  
 なお、作業員被ばく線量を低減するため、線量の低い伐採木から焼却し、次に可燃性瓦礫等を焼却します。

主要機器設置状況  
(二次燃焼器、排ガス冷却器)
