福島第一原子力発電所 労働環境の改善への取組み

2016年9月5日

東京電力ホールディングス株式会社

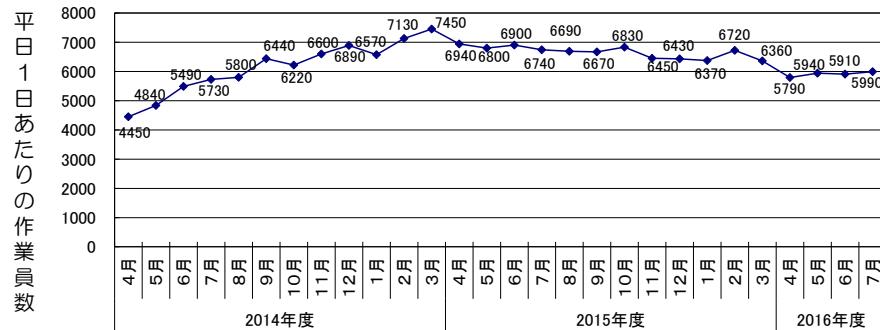
- 下記のグラフは、平日1日あたりの作業員数（実績値）の推移です。2016年9月の作業に従事される人数（協力企業作業員及び東電社員）は、平日1日あたり約5,710人と想定しています。地元雇用率は約55%。

2014年度以降各月の平日1日あたりの平均作業員数（実績値）の推移

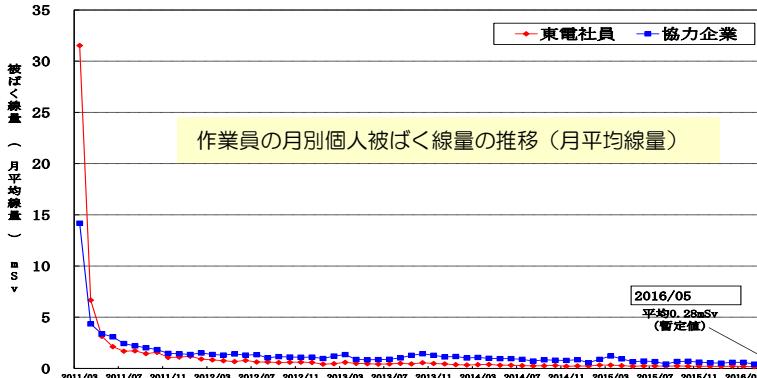
- 線量低減対策や作業毎の被ばく線量予測に基づいた作業員の配置、配置変更により、作業員の平均被ばく線量は1mSv/月程度に抑えられています。
- 大半の作業員の被ばく線量は、年間の線量限度に対して低く抑えられていますが、更なる低減に努めています。
(法令上の線量限度：50mSv／年かつ100mSv／5年)

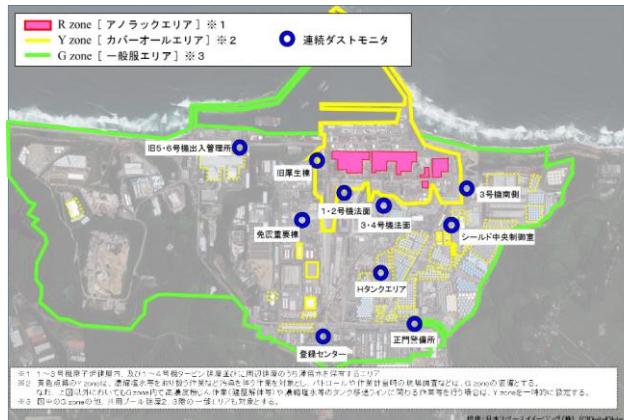
- 管理対象区域を汚染状態に応じて3つの区域に区分し、放射線防護装備の適正化を実施。

R zone (AnoRackエリア)	Y zone (カバーオールエリア)	G zone (一般服エリア)
全面マスク	全面マスク 又は 半面マスク ※1※2	使い捨て式防じんマスク
カバーオールの 上にアノラック	カバーオール	一般作業服※3 構内専用服
又はカバーオール2重

※1 水処理設備[多核種除去装置等]を含む建屋内の作業(視察等を除く)は、全面マスクを着用する。
※2 濃縮塩水、Sr処理水を内包しているタンクエリアでの作業(濃縮塩水等を取り扱わない作業、パトロール、作業計画時の現場調査、視察等を除く)時及びタンク移送ラインに関わる作業時は、全面マスクを着用する。
※3 特定の軽作業(パトロール、監視業務、構外からの持ち込み物品の搬入等)

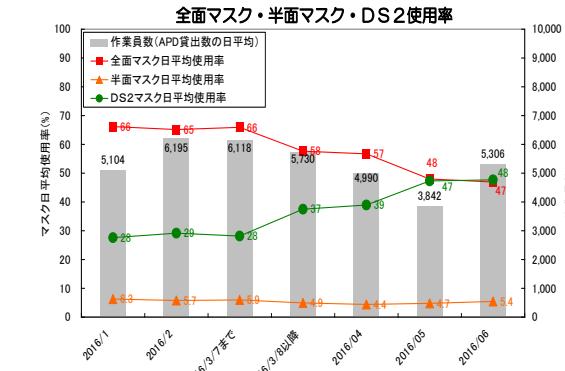
マスクの推移

- 運用開始前後、**全面マスクの日平均使用率が減少**（約66%→約47%）し、**使い捨て式防じんマスク(DS2)が増加**（約28%→約48%）。
