福島第一原子力発電所の緊急安全対策 実施状況

平成25年12月12日
東京電力株式会社

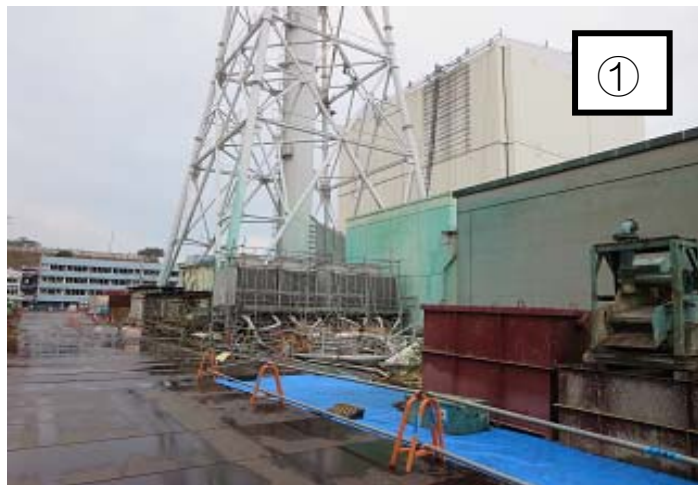
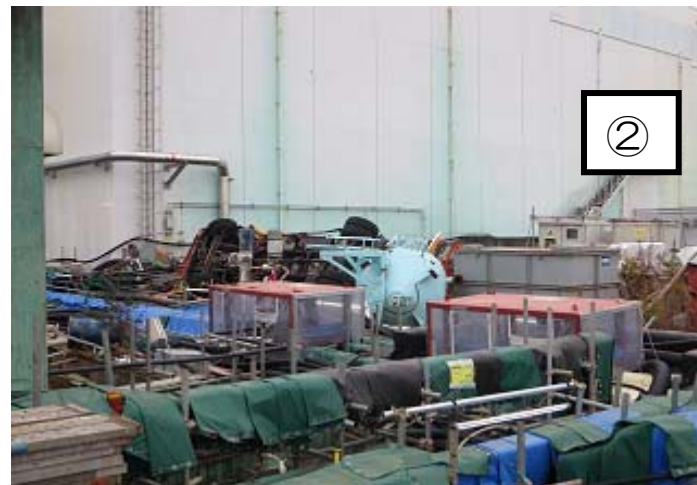
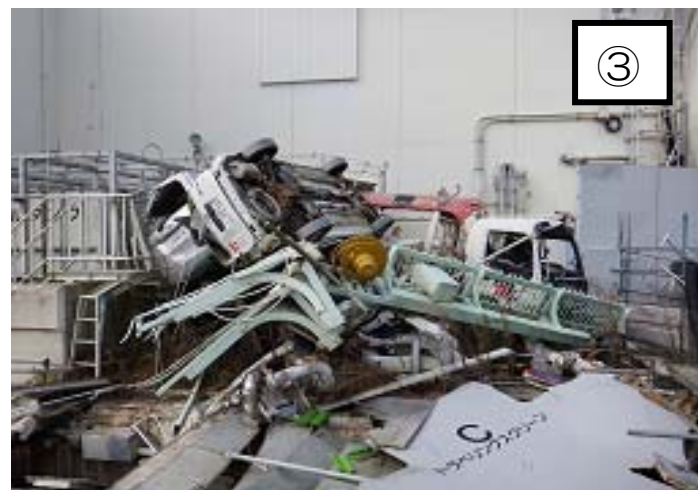
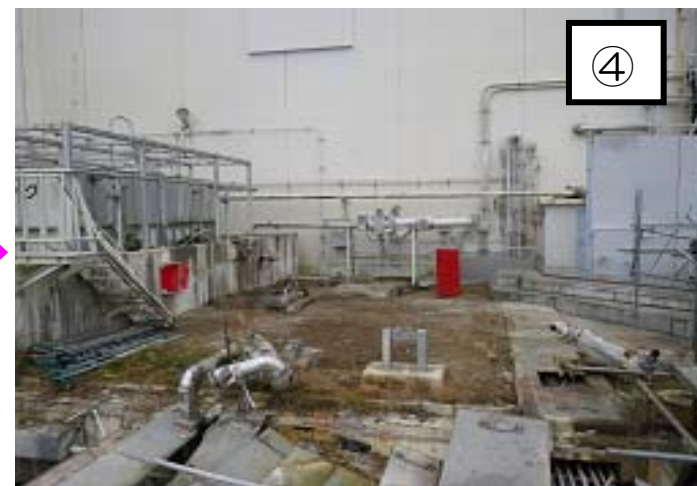
車両・重機類の進入路や必要資機材の仮置きエリア(①)は確保できているが、その他エリアに水の移送配管や電源ケーブル類の敷設が多い他、瓦礫類も散乱している状況(②)。直ちに、フォールアウト汚染を除去(除染)することは厳しい。現在、廃車両の撤去(撤去前:③, 撤去後:④)や変圧器の撤去を進めており、今後、その他瓦礫類の撤去、フェーシング作業を計画的に進めていく予定。

※③
撤去車両
A~D(4台)

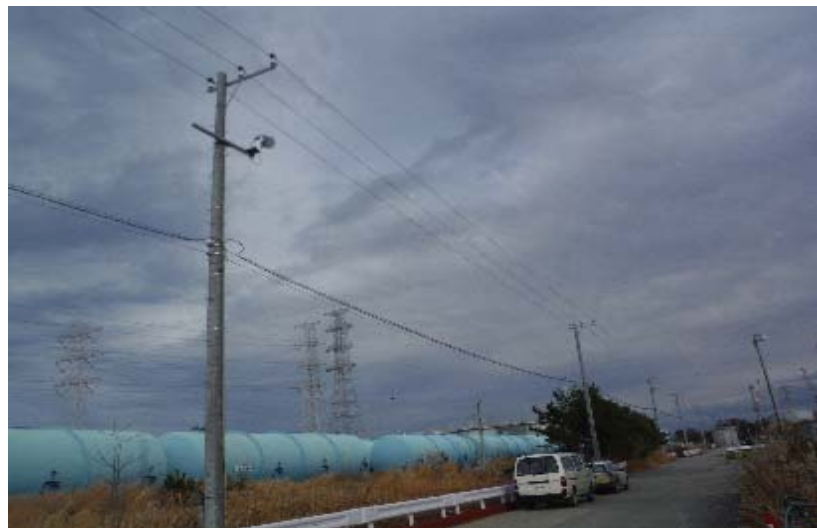
区間-D 配電線、照明設置状況(H1-D)

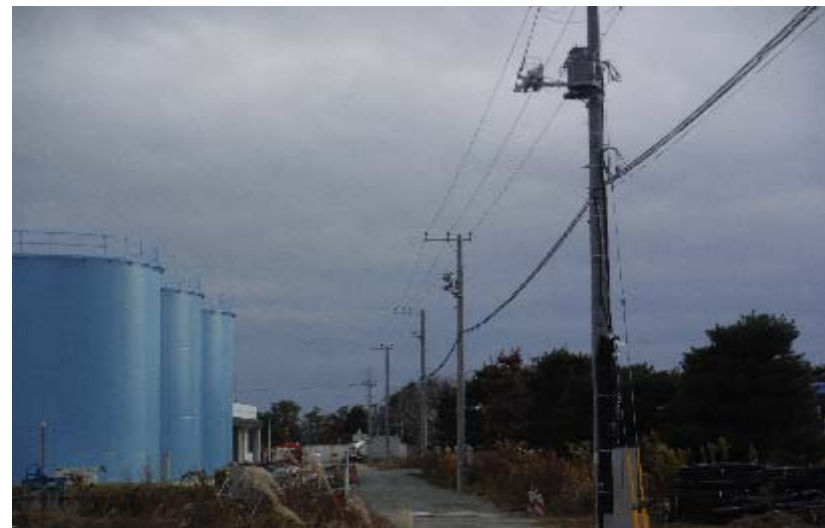
区間-E 配電線、照明設置状況(H8)

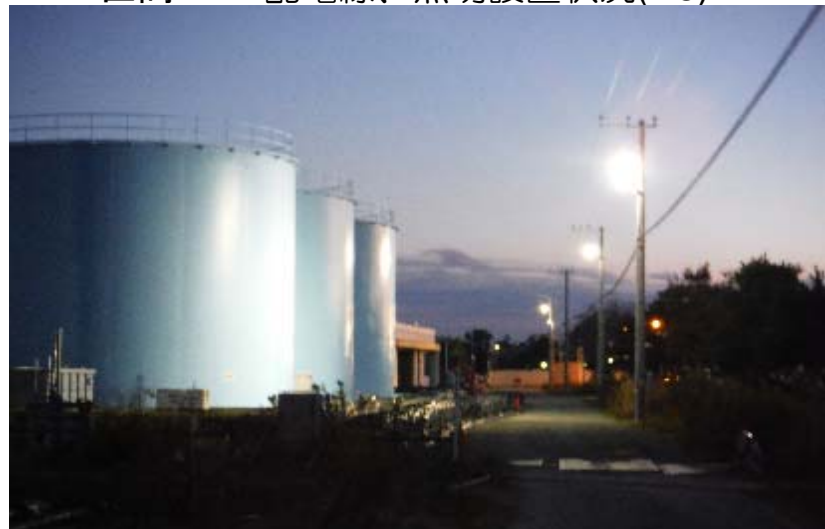
区間-E エリア照明点灯状況(H8)

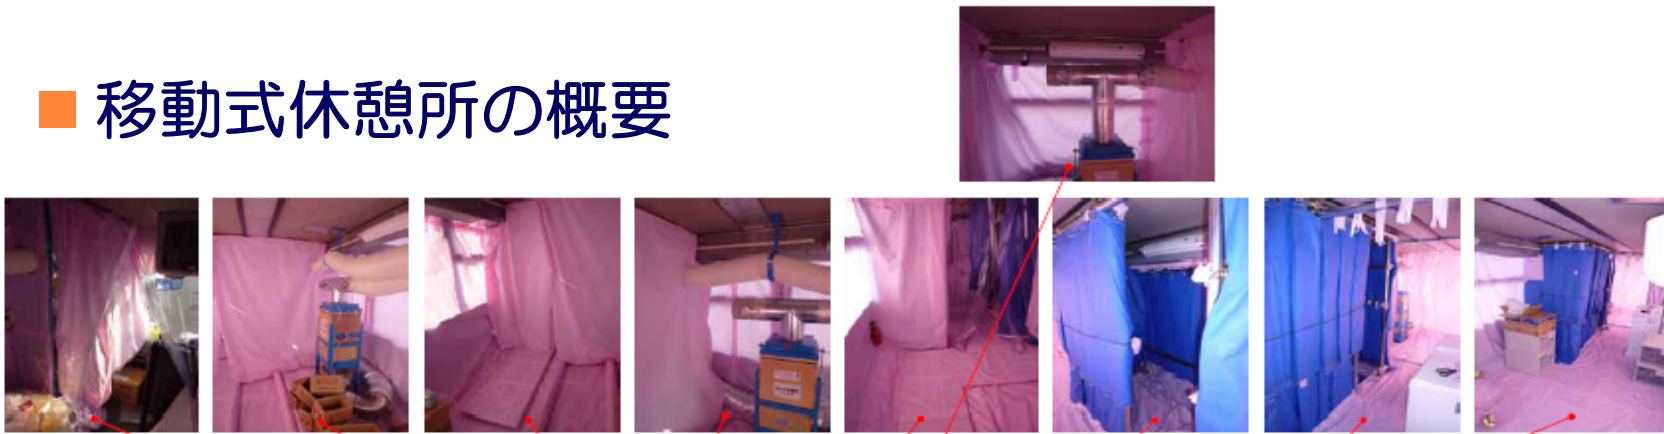
- ＜主な仕様＞
- ・バス全長12m
 - ・6名程度の休憩スペース
 - ・車内正圧維持
 - ・マスク取り外し可
 - ・飲食可
 - ・冷暖房完備
 - ・トイレ完備
