## 「廃炉」の主な作業項目と作業ステップ

～4号機使用済燃料プールからの燃料取り出しが完了しました。1～3号機の燃料取り出し、燃料デブリ(注1)取り出しの開始に向け順次作業を進めています～

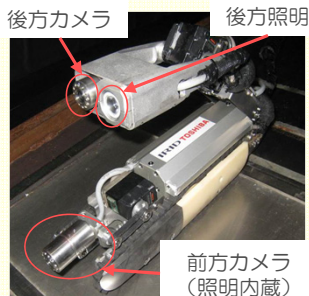
＜自走式調査装置＞

2号機原子炉格納容器ペダスタル<sup>※</sup>内のデブリ落下状況を調査するため、原子炉格納容器の内部調査を計画しています。内部調査に先立ち、ロボットを通す格納容器貫通部の穴あけ作業を2016/12/23、24に実施しました。

1/26に格納容器貫通部からカメラを挿入し、自走式調査装置が走行するCRD交換用レールの状況を確認しました。今後、ペダスタル内の事前確認を実施し、2月に自走式調査装置を用い、ペダスタル内の調査を行います。

- 2号機原子炉格納容器内部調査に向けた状況
  - ・原子炉格納容器内の燃料デブリ及びペDESTAL内構造物の状況把握のため、2号機原子炉格納容器内部調査を実施する予定。
  - ・2016/12/23, 24にロボットを通す格納容器貫通部の穴あけ作業を実施。2017/1/26にガイドパイプを用いて、自走式調査装置の走行に影響を与える可能性のある堆積物の有無の確認を実施。今後、ペDESTAL内プラットフォームの損傷状況について確認を行い、2月に自走式調査装置を用いて、ペDESTAL内プラットフォーム上及び制御棒駆動機構ハウジングへのデブリ落下状況、及びペDESTAL内構造物の状況を確認する。

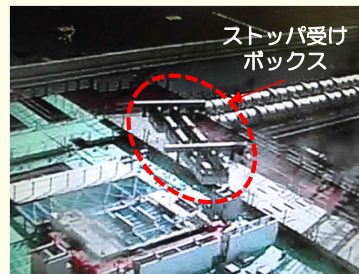
3号機燃料取り出しに向けて、燃料取り出し用カバーの部材であるストップ<sup>※</sup>の設置作業を1/17より開始しました。

＜ストップ設置作業の状況＞  
※：燃料取り出し用カバーを原子炉建屋に水平支持させる突起状部材

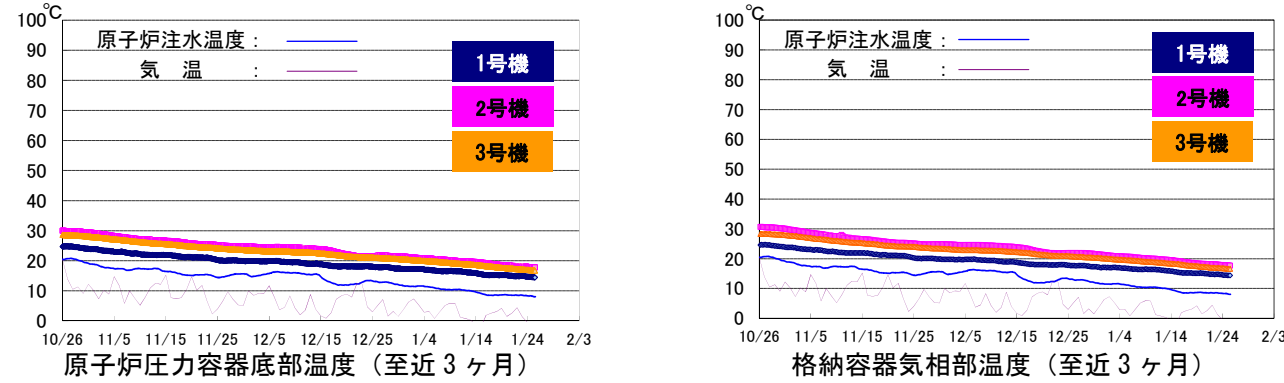
注水冷却を継続することにより、原子炉圧力容器底部温度、格納容器気相部温度は、号機や温度計の位置によって異なるものの、至近1ヶ月において、約15～25度で推移。

※トレンドグラフは複数点計測している温度データの内、一部のデータを例示

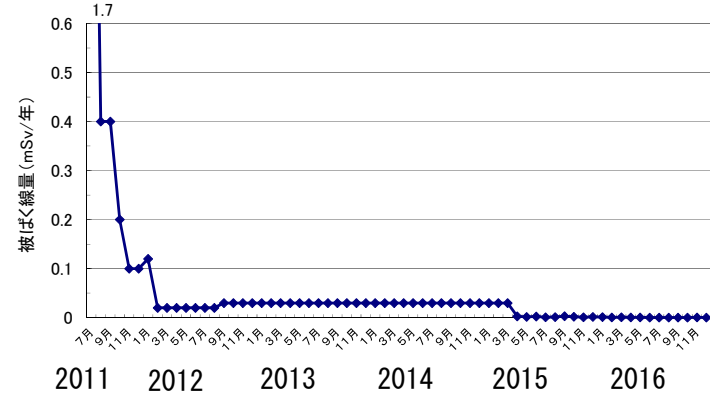
2016年12月において、1～4号機原子炉建屋から新たに放出される放射性物質による、敷地境界における空气中放射性物質濃度は、Cs-134 約  $3.5 \times 10^{-12}$  ベクレル/cm<sup>3</sup> 及び Cs-137 約  $6.8 \times 10^{-12}$  ベクレル/cm<sup>3</sup> と評価。放出された放射性物質による敷地境界上の被ばく線量は 0.00027mSv/年未満と評価。

1～4号機原子炉建屋からの放射性物質（セシウム）による敷地境界における年間被ばく線量評価

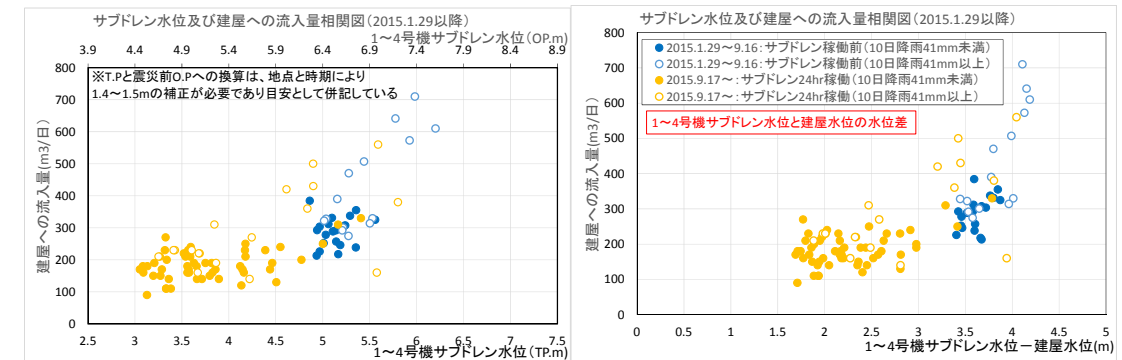
図1：サブドレン稼働後における建屋流入量評価

- 建屋へ流れ込む地下水の量を減らすため、建屋周辺の井戸（サブドレン）からの地下水の汲み上げを2015/9/3より開始。汲み上げた地下水は専用の設備により浄化し、2015/9/14より排水を開始。2017/1/24までに265,031m<sup>3</sup>を排水。浄化した地下水は水質が運用目標未満であることを東京電力及び第三者機関にて確認した上で排水。
- 海側遮水壁の閉合以降、地下水ドレンポンド水位が上昇したことから2015/11/5より汲み上げを開始。2017/1/24までに約116,200m<sup>3</sup>を汲み上げ。地下水ドレンからタービン建屋へ約30m<sup>3</sup>/日移送（2016/12/15～2017/1/18の平均）。
- サブドレンによる地下水流入量抑制効果の評価は、当面、「サブドレン水位」の相関と「サブドレン水位と建屋水水位の水位差」の相関の双方から評価していくこととする。
- ただし、サブドレン稼働後、降雨の影響についてもデータが多くないことから、今後データを蓄積しつつ、建屋流入量の評価は適宜見直しを行っていくこととする。
- サブドレン稼働によりサブドレン水位がTP3.5mを下回ると、あるいは建屋との水位差が2mを下回ると、建屋への流入量は200m<sup>3</sup>/日を下回ることが多くなっている。
- サブドレン他強化対策として、サブドレンピット～No.5中継タンク間で共有されている配管をピット毎に単独化し運用開始（1/20～）。また、地下水ドレンをタービン建屋へ移送する量を低減する目的で前処理装置を設置し、準備が整い次第運用開始予定。

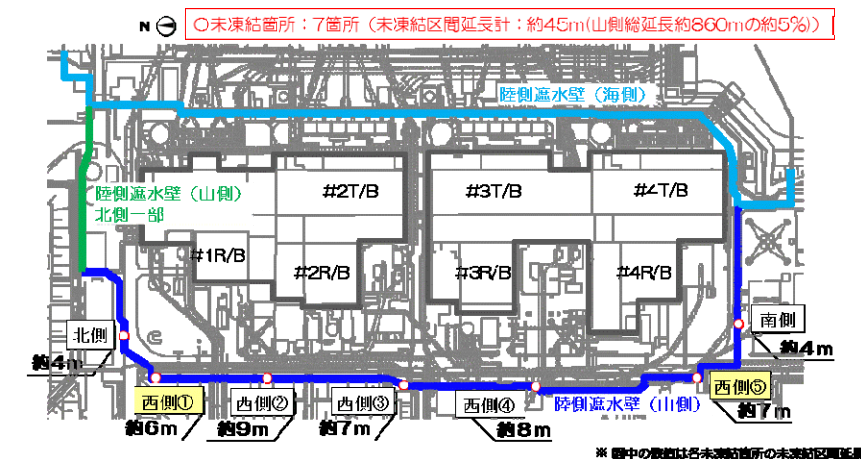
図2：陸側遮水壁（山側）の一部閉合箇所

- 陸側遮水壁（山側）は、段階的に凍結を進めており、12/3に未凍結箇所7箇所のうち2箇所の閉合を開始し、あわせて凍結を促進するための工法を進め、0°C以下の範囲が増えてきている。
- 陸側遮水壁（海側）の効果の評価するために、地下水位、4m盤の地下水汲み上げ量を確認している。地下水位は更に低下し、4m盤の地下水汲み上げ量は過去最少（1/19:107m<sup>3</sup>/日）を更新している。

陸側遮水壁（山側）は、段階的に凍結を進めており、12/3に未凍結7箇所のうち2箇所の閉合を開始し、あわせて凍結を促進する工法を進め、0℃以下の範囲が増えてきています。

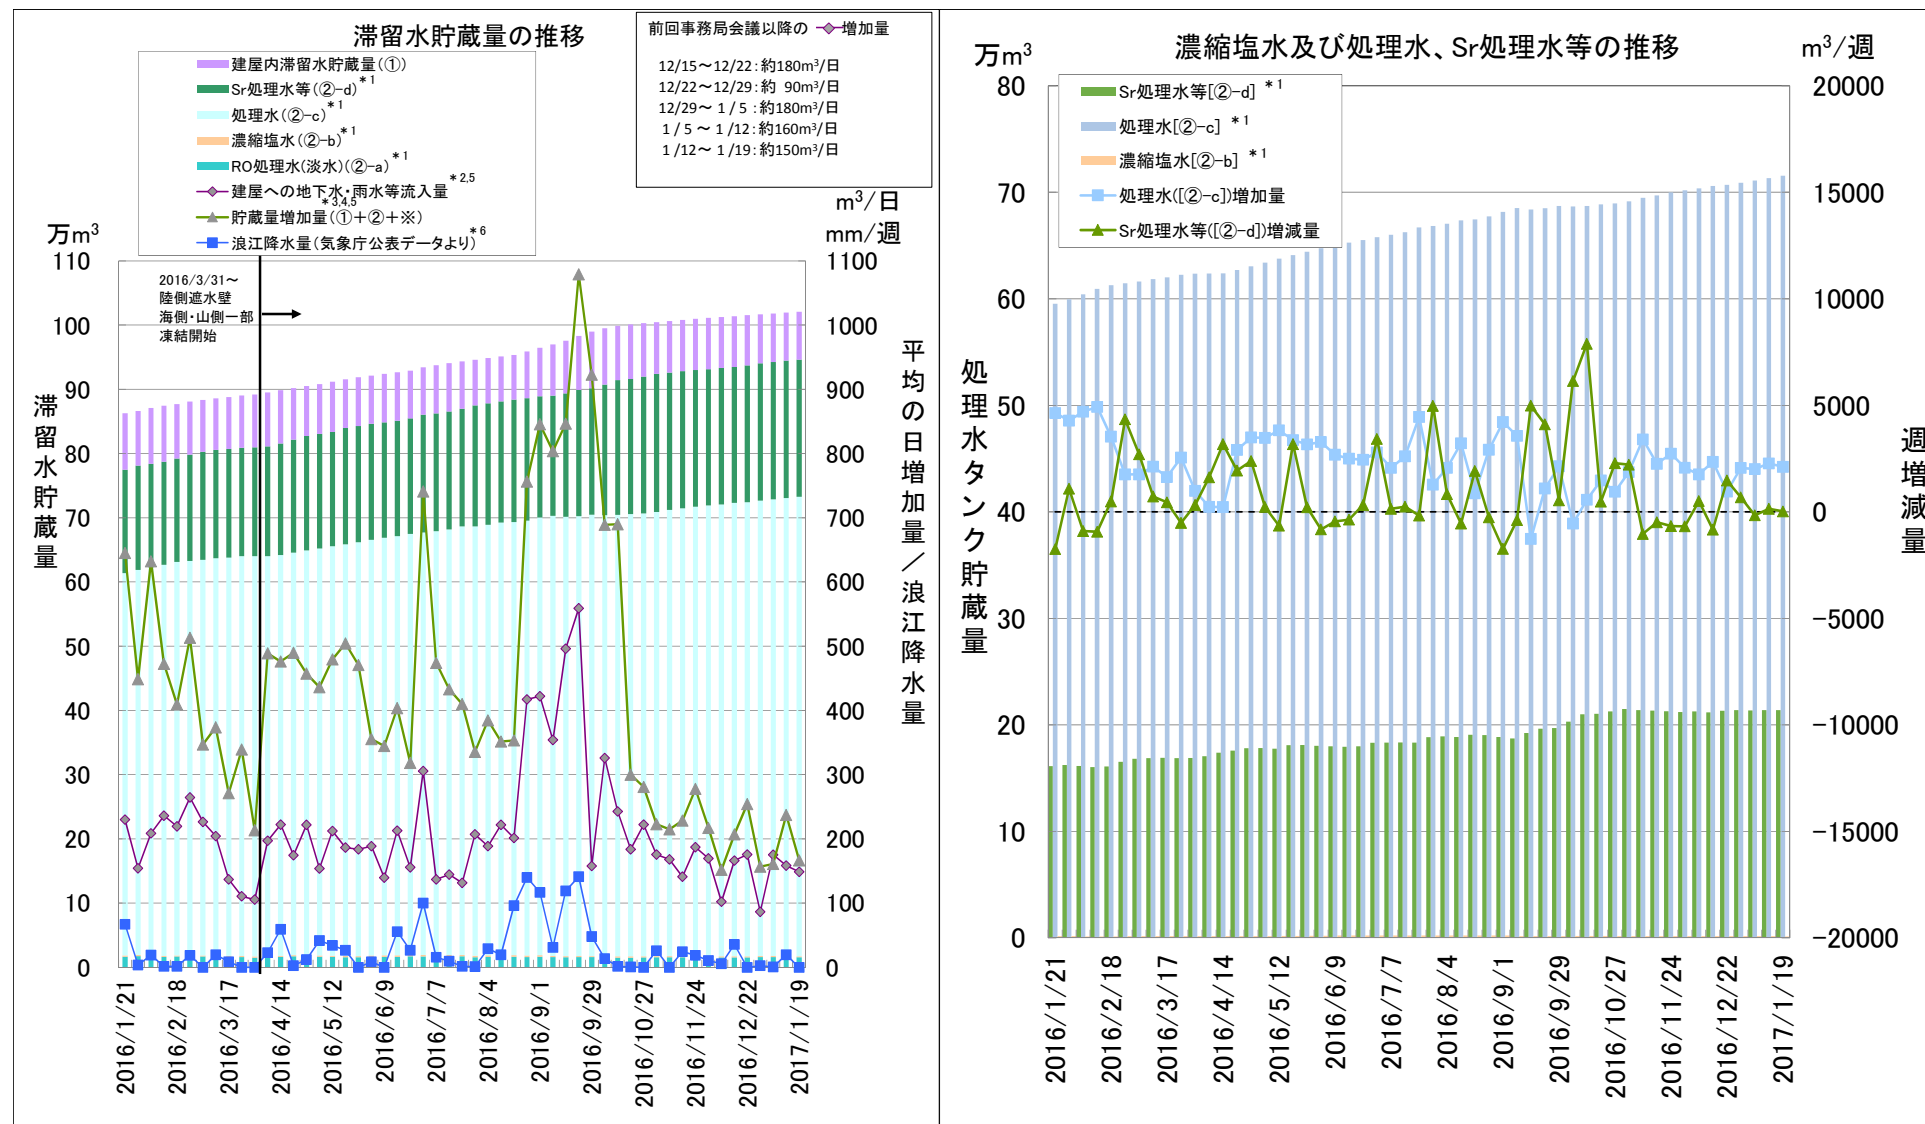
図3：滞留水の貯蔵状況

- \*1: 水位計 0%以上の水量
- \*2: 2015/9/10 より集計方法を変更（建屋・タンク貯蔵量の増加量からの評価 → 建屋貯蔵量の増減量からの評価）  
「建屋への地下水・雨水等流入量」 = 「建屋保有水増減量」 + 「建屋からタンクへの移送量」 - 「建屋への移送量（原子炉注水量、ウェルポイント等からの移送量）」
- \*3: 2015/4/23 より集計方法を変更（貯蔵量増加量 (①+②) → (①+②+※)）
- \*4: 2016/2/4, 2017/1/19 濃縮塩水の残水量再評価により水量見直しを行ったため補正
- \*5: 「建屋への地下水・雨水等流入量」、「貯蔵量増加量」の評価に用いている「建屋保有水増減量」は建屋水位計から算出しており、下記評価期間において建屋水位計の校正を実施したため、当該期間の「建屋への地下水・雨水等流入量」、「貯蔵量増加量」は想定される値より少なく評価されている。  
(2016/3/10～3/17: プロセス主建屋、2016/3/17～3/24: 高温焼却炉建屋、2016/9/22～9/29: 3号機タービン建屋)
- \*6: 降水量は浪江地点（気象庁）を用いているが、欠測があったことから、富岡地点（気象庁）を代用（2016/4/14～4/21）

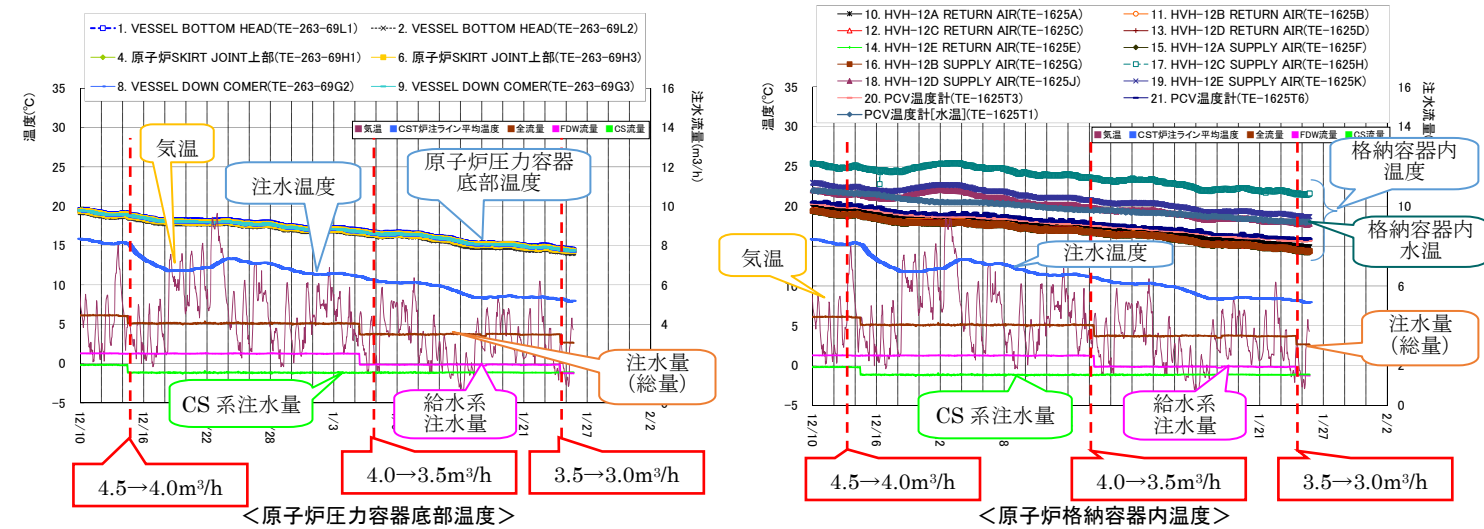
図4：1号機原子炉注水量低減以降の温度推移

- 1～3号機原子炉注水量の低減
  - ・1号機の原子炉注水量について、12/14より4.5m<sup>3</sup>/hから4.0m<sup>3</sup>/hに低減。2017/1/5に4.0m<sup>3</sup>/hから3.5m<sup>3</sup>/hに、1/24に3.5m<sup>3</sup>/hから3.0m<sup>3</sup>/hに低減。注水低減による冷却状態の異常は確認されていない。
  - ・2号機の原子炉注水量については2017年3月に、3号機の原子炉注水量については2017年2月に、4.5m<sup>3</sup>/hから3.0m<sup>3</sup>/hに0.5m<sup>3</sup>/h刻みに低減する予定。

2016/12/14より1号機原子炉への注水量を毎時4.5m<sup>3</sup>から毎時4.0m<sup>3</sup>に、2017/1/5に毎時4.0m<sup>3</sup>から毎時3.5m<sup>3</sup>に、1/24に毎時3.5m<sup>3</sup>から毎時3.0m<sup>3</sup>に低減しました。いずれにおいても原子炉圧力容器底部等の温度は想定範囲内で推移しています。

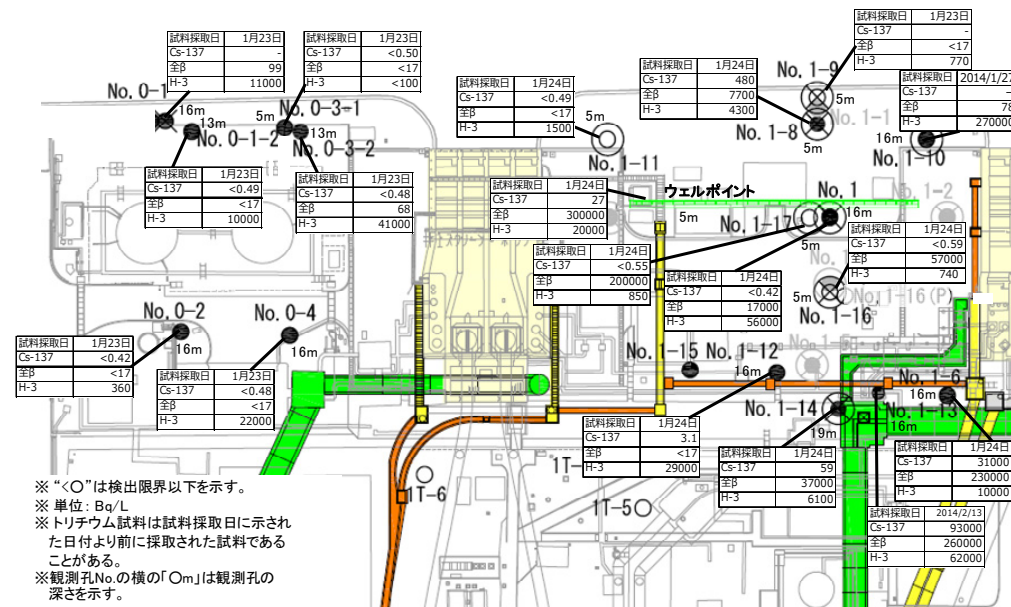
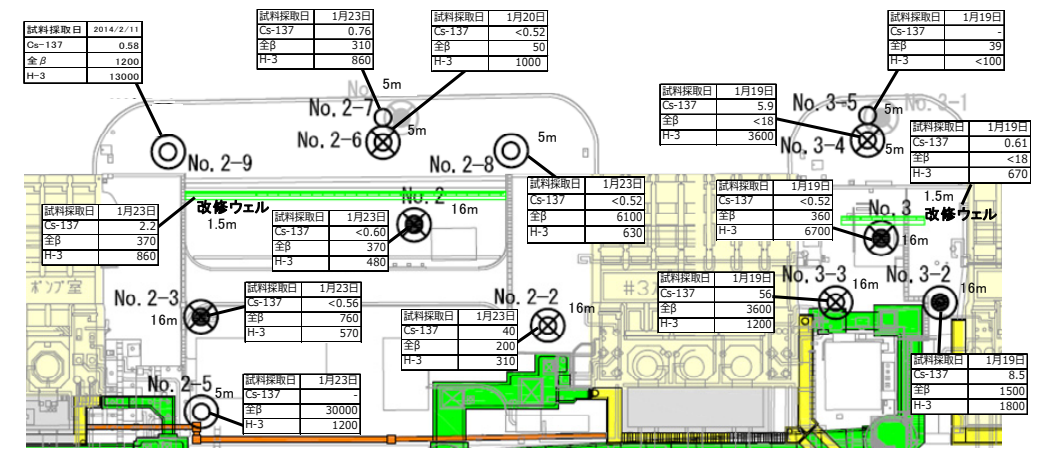
図5: タービン建屋東側の地下水濃度

- 1～4号機タービン建屋東側における地下水・海水の状況
  - ・1号機取水口北側護岸付近において、地下水観測孔No.0-1のトリチウム濃度は2016年10月より緩やかな上昇傾向にあり、現在10,000Bq/L程度。地下水観測孔No.0-3-2のトリチウム濃度は2016年1月より緩やかな上昇が見られていたが、2016年10月中旬より横ばい傾向にあり、40,000Bq/L程度で推移。
  - ・1、2号機取水口間護岸付近において、地下水観測孔No.1-6の全β濃度は2016年7月より低下が見られていたが、2016年10月中旬より横ばい傾向にあり、25万Bq/L程度で推移。地下水観測孔No.1-16の全β濃度は2016年8月以降6,000Bq/Lまで低下した後上昇していたが、2016年10月中旬より低下傾向にあり、現在60,000Bq/L程度。地下水観測孔No.1-17のトリチウム濃度は2016年3月以降40,000Bq/Lから低下、上昇を繰り返していたが、2016年11月中旬から低下傾向にあり、現在800Bq/L程度。2013/8/15より地下水汲み上げを継続(1、2号機取水口間ウェルポイント:2013/8/15～2015/10/13, 10/24～、改修ウェル:2015/10/14～23)。
  - ・2、3号機取水口間護岸付近において、地下水観測孔No.2-3のトリチウム濃度は4,000Bq/L程度で推移し2016年11月より低下していたが、現在横ばい傾向にあり500Bq/L程度で推移。地下水観測孔No.2-5の全β濃度は2015年11月以降50万Bq/Lまで上昇した後、2016年1月以

降から低下傾向にあったが、2016年10月中旬より緩やかな上昇傾向にあり、現在 60,000Bq/L 程度。2013/12/18 より地下水汲み上げを継続（2、3号機取水口間ウェルポイント:2013/12/18～2015/10/13、改修ウェル:2015/10/14～）。

- 3、4号機取水口間護岸付近において、地下水観測孔 No. 3-2 のトリチウム濃度と全β濃度が2016年9月より上昇が見られていたが、10月末のトリチウム濃度 3,000Bq/L、全β濃度 3,500Bq/L をピークに緩やかな低下傾向にあり、現在はそれぞれが上昇前より若干高い 1,500Bq/L 程度。地下水観測孔 No. 3-3 のトリチウム濃度は2016年9月より上昇が見られていたが、11月始めの 2,500Bq/L をピークに緩やかな低下傾向にあり、現在は上昇前より若干高い 1,500Bq/L 程度。地下水観測孔 No. 3-4 のトリチウム濃度は2016年9月より低下が見られていたが、10月末の 2,500Bq/L から緩やかな上昇傾向にあり、現在は低下前より若干低い 3,500Bq/L 程度。2015/4/1 より地下水汲み上げを継続（3、4号機取水口間ウェルポイント:2015/4/1～9/16、改修ウェル:2015/9/17～）。
- 1～4号機取水口エリアの海水放射性物質濃度は、低い濃度で推移しているが、大雨時にセシウム 137 濃度、全β濃度の上昇が見られる。海側遮水壁鋼管矢板打設・継手処理の完了後、低下が見られる。
- 港湾内エリアの海水放射性物質濃度は、低い濃度で推移しているが、大雨時にセシウム 137 濃度の上昇が見られる。海側遮水壁鋼管矢板打設・継手処理の完了後、低下が見られる。
- 港湾外エリアの海水放射性物質濃度は、これまでの変動の範囲で推移している。
- 港湾内海底土について、放射性物質の拡散防止のために実施した被覆（2015年4月完了）に加え、耐久性向上のための被覆工事が2016/12/26に完了。

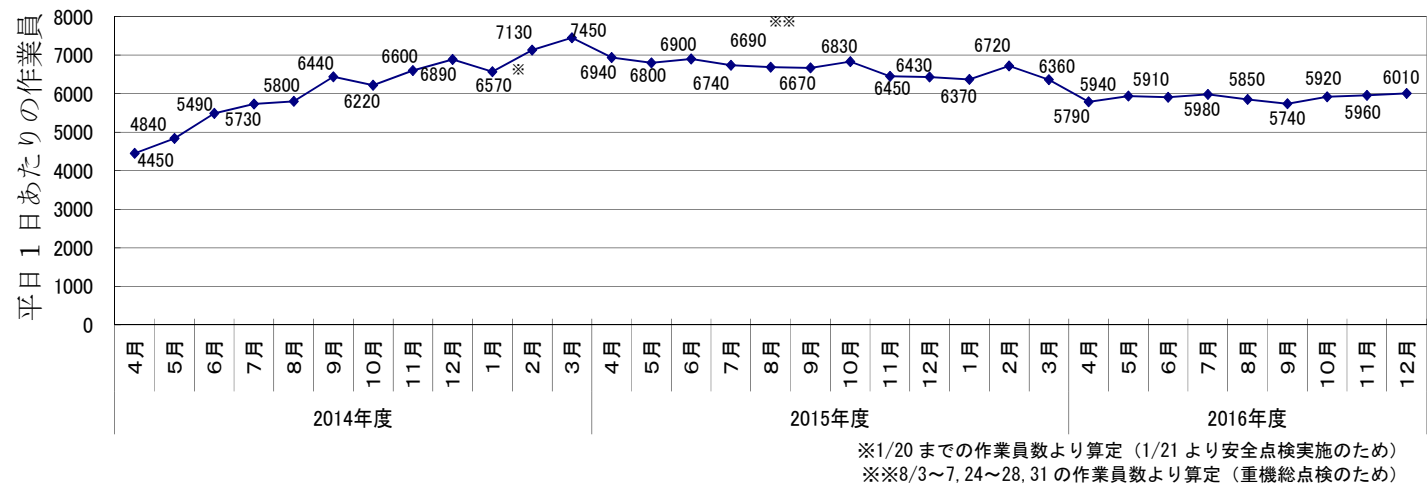
図7：2014年度以降各月の平日1日あたりの平均作業員数（実績値）の推移

- 1ヶ月間のうち1日でも従事者登録されている人数（協力企業作業員及び東電社員）は、2016年9月～11月の1ヶ月あたりの平均が約12,500人。実際に業務に従事した人数は1ヶ月あたりの平均で約9,800人であり、ある程度余裕のある範囲で従事登録者が確保されている。
- 2017年2月の作業に想定される人数（協力企業作業員及び東電社員）は、平日1日あたり5,940人程度\*と想定され、現時点で要員の不足が生じていないことを主要元請企業に確認。なお、2014年度以降の各月の平日1日あたりの平均作業員数（実績値）は約4,500～7,500人規模で推移（図7参照）。  
※契約手続き中のため2017年2月の予想には含まれていない作業もある。
- 福島県外の作業員が減少。12月時点における地元雇用率（協力企業作業員及び東電社員）は横ばいで約55%。
- 2013年度、2014年度、2015年度ともに月平均線量は約1mSvで安定している。（参考：年間被ばく線量目安20mSv/年≒1.7mSv/月）
- 大半の作業員の被ばく線量は線量限度に対し大きく余裕のある状況である。

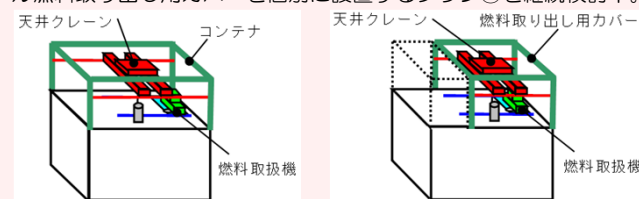
プール燃料と燃料デブリの取り出し用コンテナを共用するプラン①とプール燃料取り出し用カバーを個別に設置するプラン②を継続検討中。

プラン①イメージ図

プラン②イメージ図

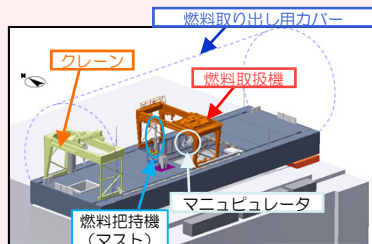
カバー内部燃料取扱設備 全体イメージ

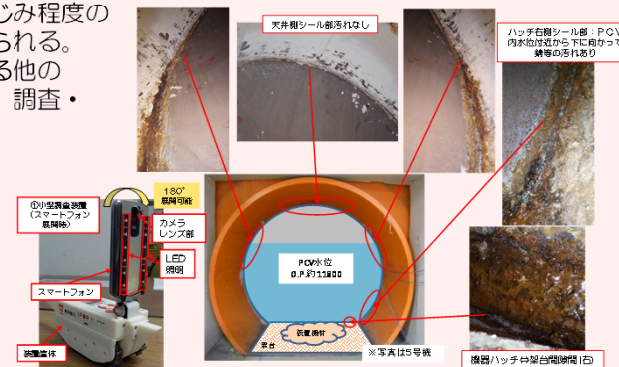
- 燃料デブリ取り出しに向けた原子炉格納容器調査の一環として、3号機原子炉格納容器(PCV)機器ハッチの周辺について、2015/11/26に小型調査装置を用いて詳細調査を実施。
- 格納容器内水位より下部にあたる機器ハッチ周辺にて、錆などの汚れが確認されたため、シール部からにじみ程度の漏えいの可能性が考えられる。同様のシール構造である他の格納容器貫通部も含め、調査・補修方法を検討する。

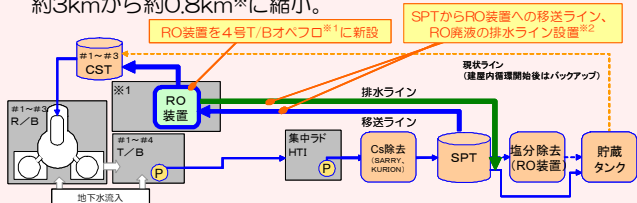
- 3号機CSTを水源とする原子炉注水系の運用を開始(2013/7/5~)。従来に比べて、水源の保有水量の増加、耐震性向上等、原子炉注水系の信頼性が向上。
- 汚染水の漏えいリスクを低減するため、淡水化(RO)装置を4号機タービン建屋に設置。汚染水の移送、水処理、原子炉注水を行う循環ループを縮小する。新設したRO装置は10/7運転開始し、10/20より24時間運転。RO装置を建屋内に新設することにより、循環ループは約3kmから約0.8km※に縮小。

※1 4号機T/Bオペフロは設置案の1つであり、作業環境等を考慮し、今後更に検討を進めて決定予定  
 ※2 詳細なライン構成等は、今後更に検討を進めて決定予定

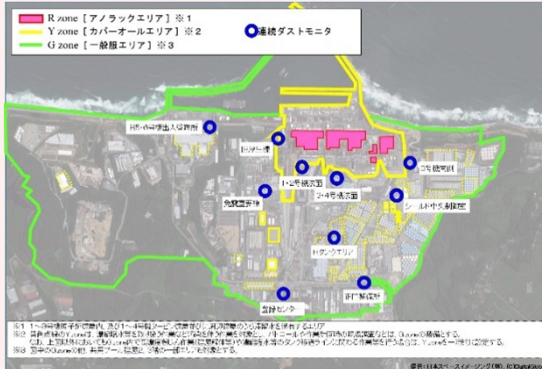
R zone (アノラックエリア)	Y zone (カバーオールエリア)	G zone (一般服エリア)
全面マスク 	全面マスク 又は 平面マスク ※1※2 	使い捨て防護マスク 
カバーオールの上のアノラック 	カバーオール 	一般作業服※3 構内寺用服

※1 水処理設備多機稼働装置等を含む建屋内の作業(視察等を除く)は、全面マスクを着用する。  
 ※2 蒸餾水、ろ過水を含むタンクエリアでの作業(蒸餾水等を取り扱わない作業、パトロール、作業開始時の環境調査、視察等を含むタンク作業ラインに隣接する作業時は、全面マスクを着用する。  
 ※3 特定の軽作業(カバーオール、監視業務、構内からの持ち込み物品の運搬等)
