福島第一原子力発電所 1～3号機 原子炉注水量低減の進捗状況について

2017年2月23日

東京電力ホールディングス株式会社

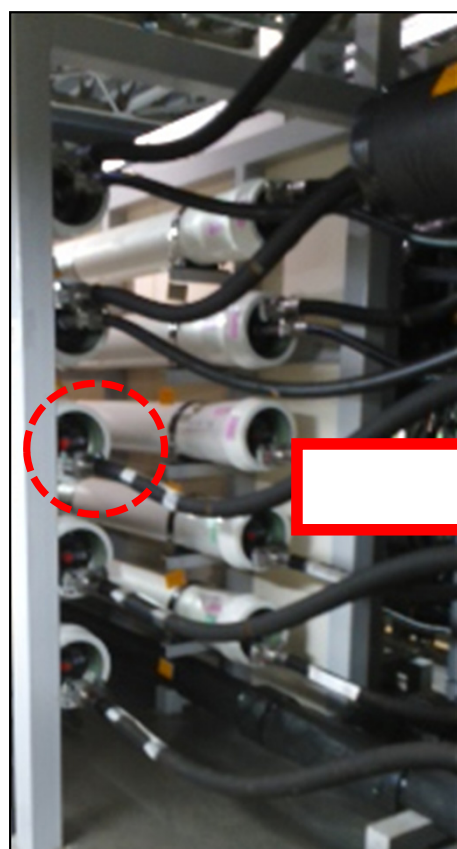
- ゴムリングの座りが悪くなり、漏えいが発生したと推定。
- 耐圧ホースのレイアウト上、ジョイント部に外力が加わる可能性があり、ホース側に接続しているSUS配管が変位し、ゴムリングのシール機能が低下したことが要因。

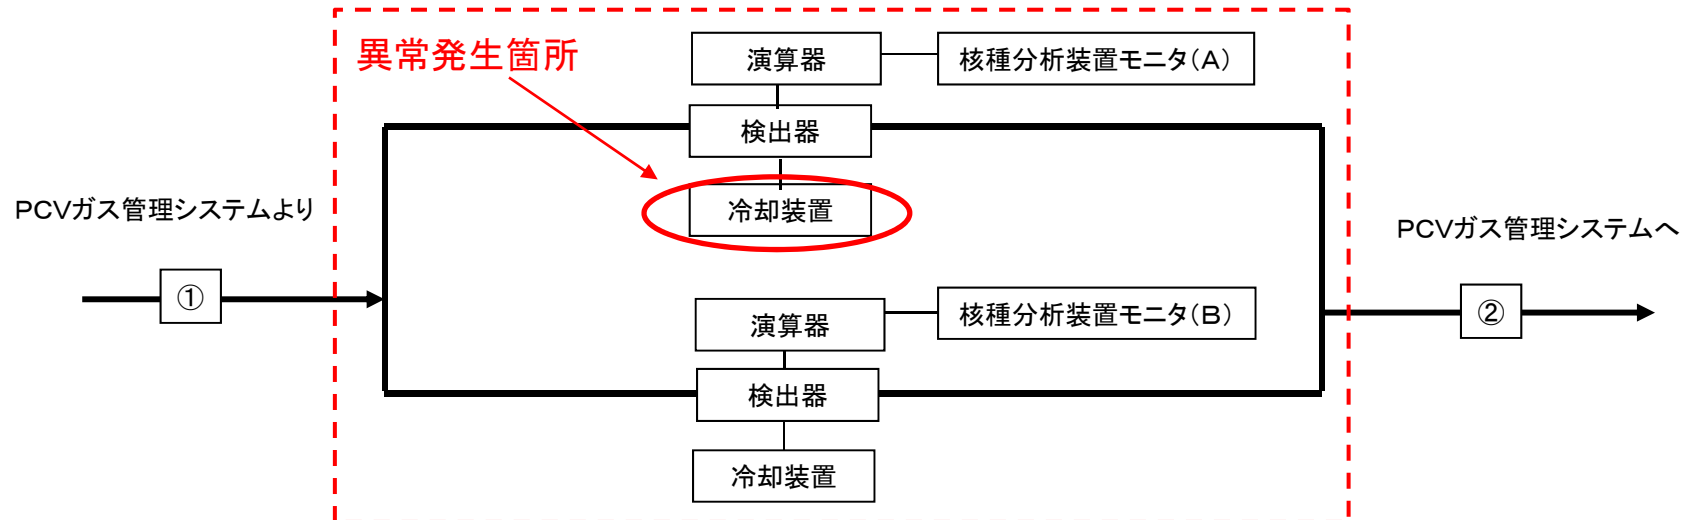
核種分析装置概略図

核種分析装置（A）検出器の冷却装置において、冷媒中の不純物が凍結したことによる詰まりが発生し、冷却機能が低下し、検出器保護のため機器異常が発生し監視不能に至ったと推定。

当該事象が発生した場合は、今回同様に定められた対応手順に則り、速やかに復旧操作を行う。
また、冷却装置の不純物が凍結したことによる詰まりが原因と考えられることから、抜本対策を検討中。
