陸側遮水壁の状況（第二段階）

東京電力ホールディングス株式会社

1. 陸側遮水壁について	P 2
2. 地中温度の状況について	P3～8
3. 陸側遮水壁の凍結促進について	P 9～14
4. 地下水位・水頭の状況について	P15～19
参考資料	P20～25

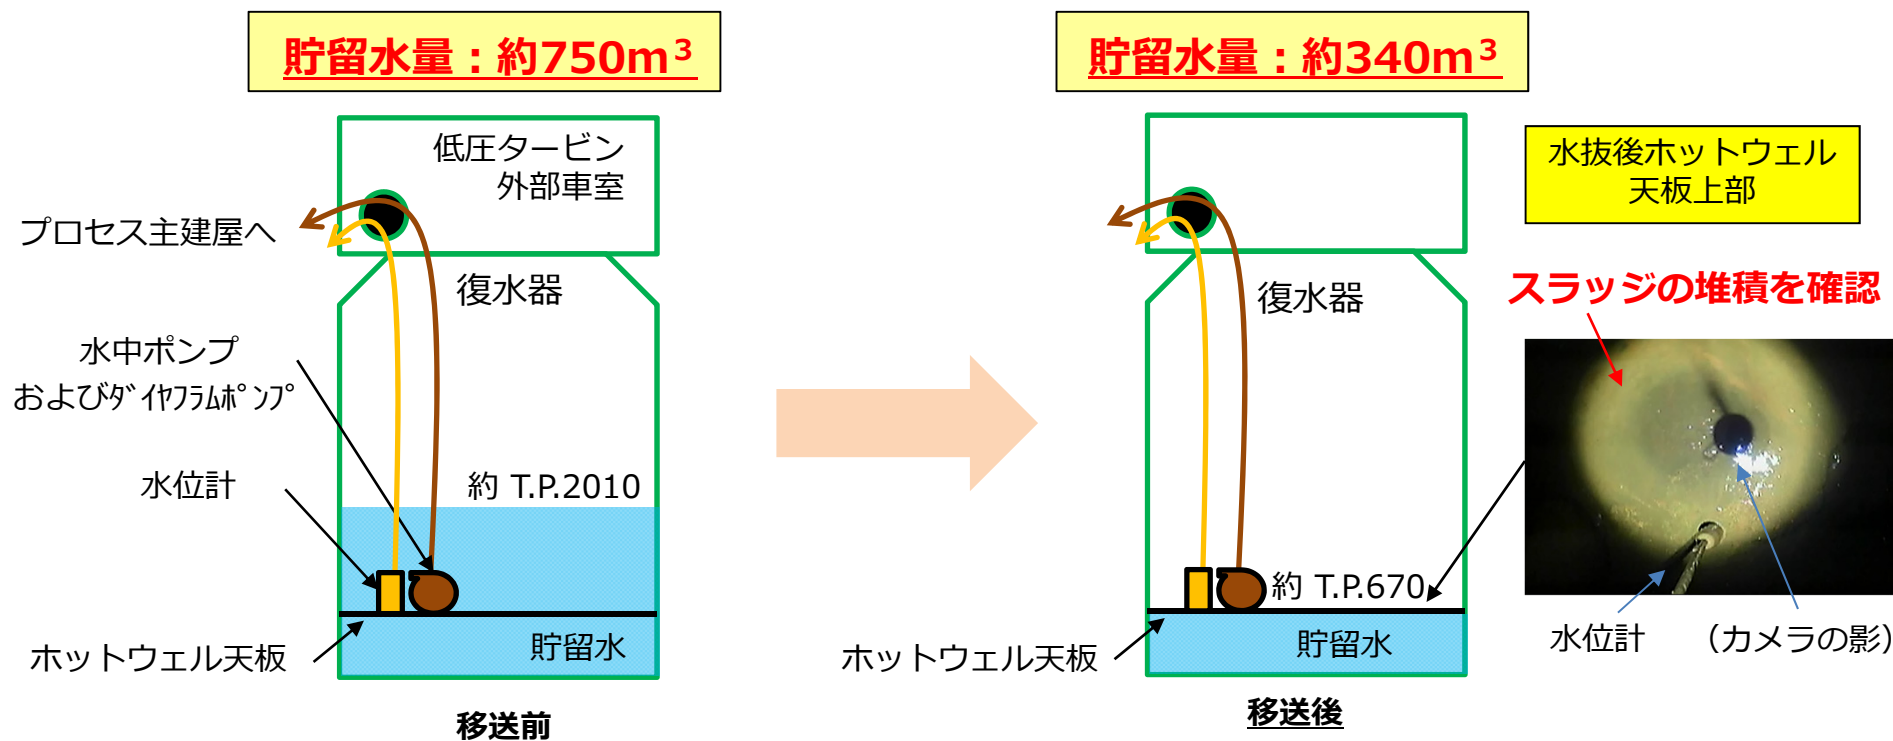
1. 2号機復水器内貯留水水抜実績について

- 2号機復水器内ホットウェル天板上部まで貯留水の水抜が完了。
実施期間：2017年4月 3日 ~ 2017年4月13日（移送）
2017年4月14日（カメラにて水抜状況を確認）
- 今後、遠隔カメラ等を使用し復水器内構造物等の調査を実施し、ホットウェル天板下部の水抜方法を決定する。

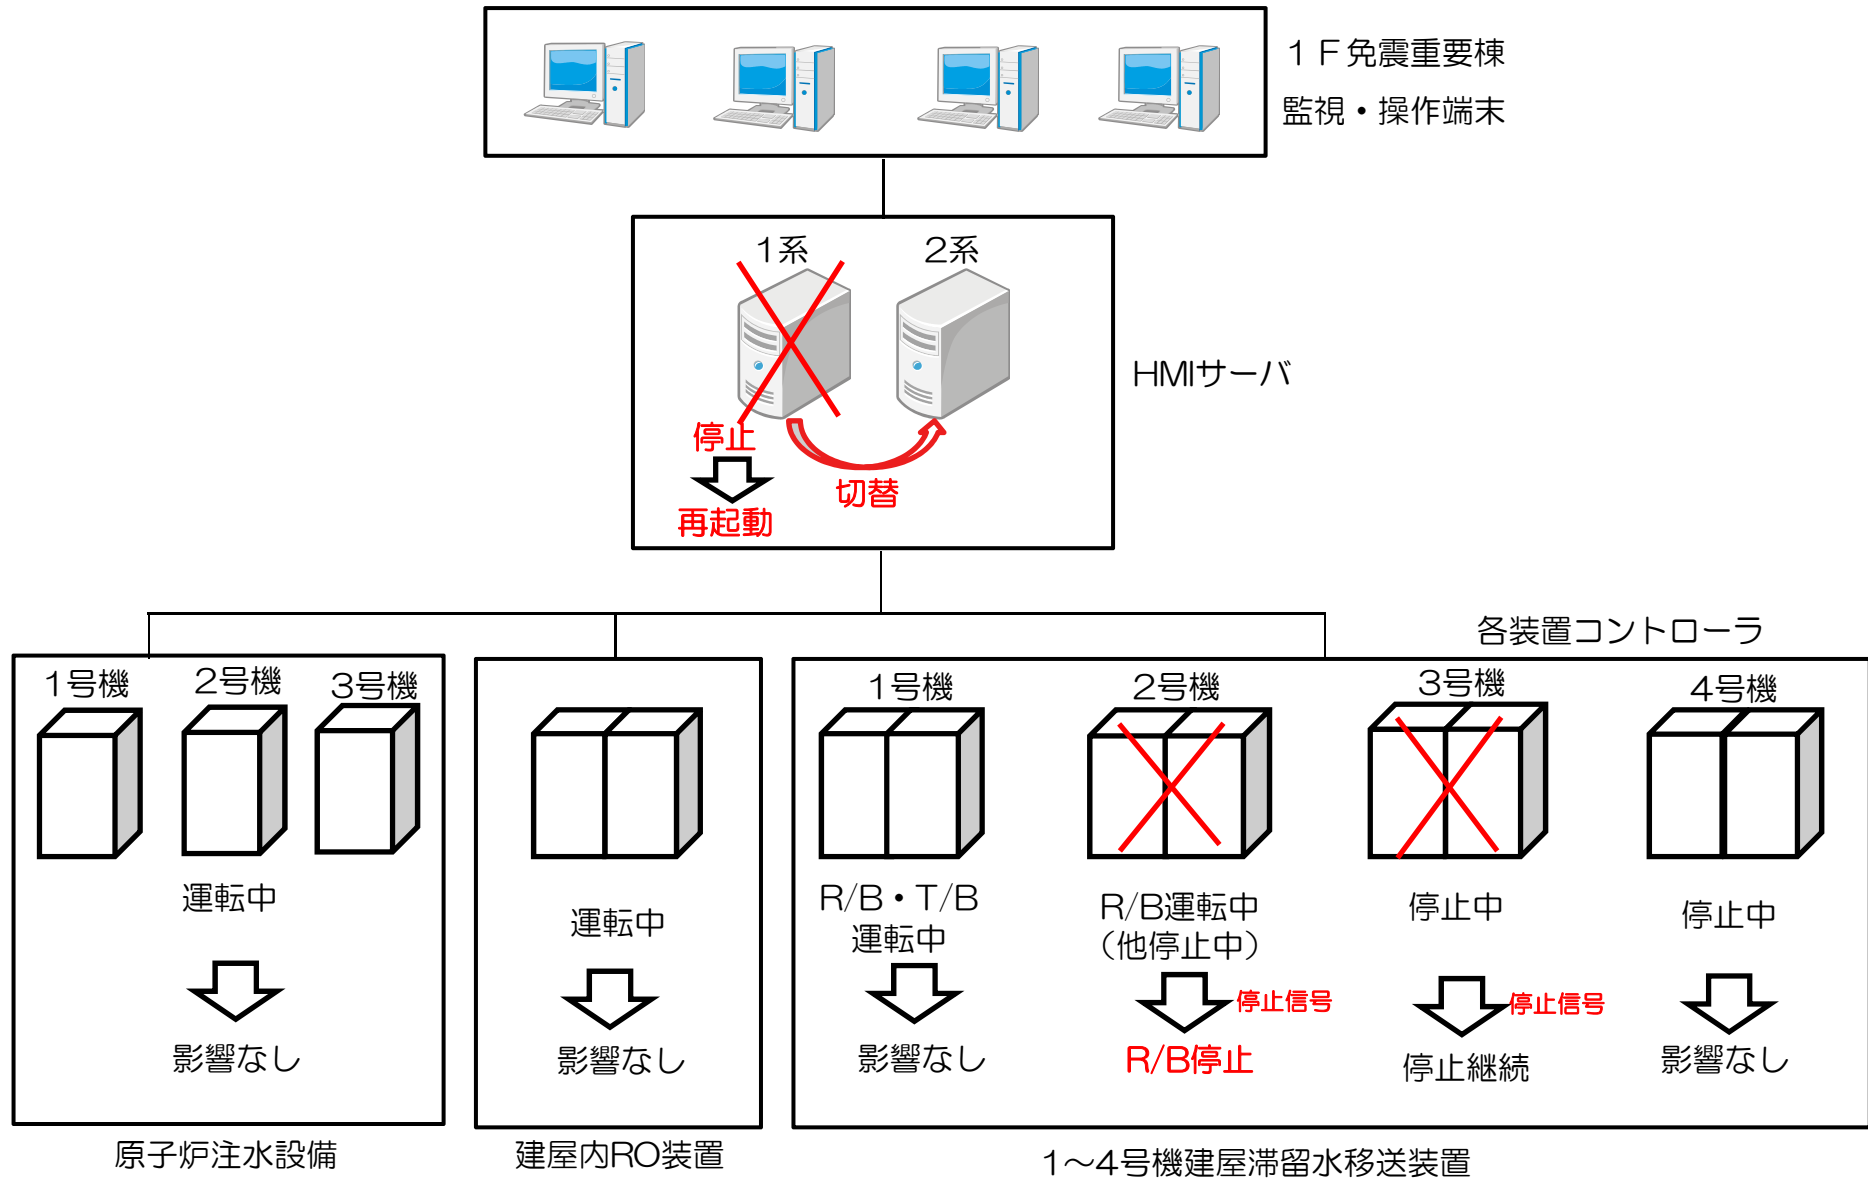
2. 系統概略図

1～4号機滞留水移送装置等のHMIサーバにおいて、2系統のうち1系統が停止（待機中のサーバに切替。停止したサーバは再起動・自動復帰）。
サーバ停止・切替に伴い、サーバを共用している2号機滞留水移送装置において、運転中の2号機原子炉建屋滞留水移送ポンプが停止。

- 21:19 「HMI装置異常」警報発生
警報発生に伴い、運転中の2号機原子炉建屋滞留水移送ポンプが停止
当該HMIサーバを使用している他の設備の運転状態は変化無
- 21:20 「HMI装置異常」警報復帰
- 23:24 設備に異常がないことを確認したことから2号原子炉建屋からの移送を再開

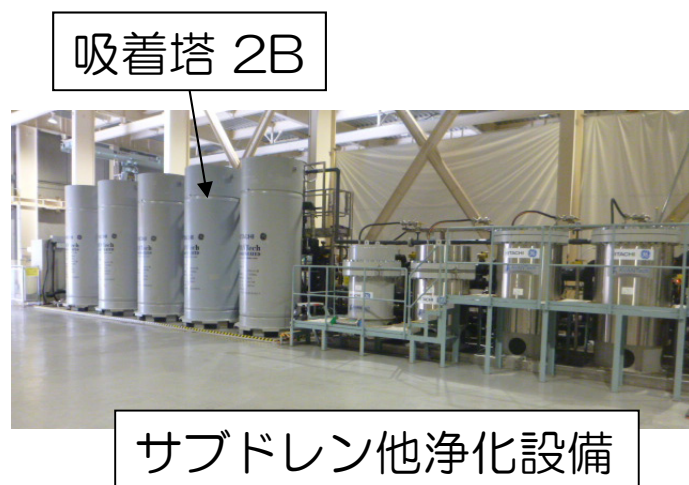
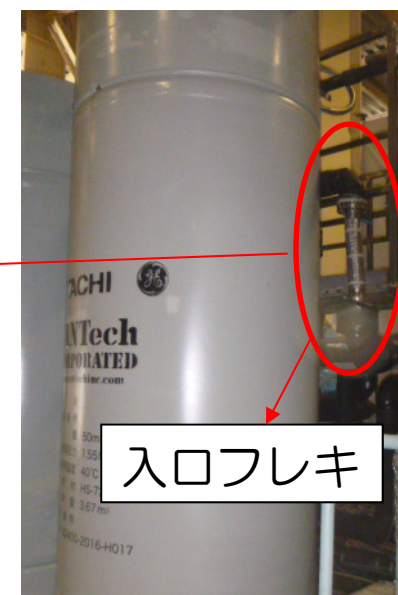
サブドレン吸着塔2B入口配管付近からの堰内漏えい

- 発見日時：平成29年4月10日（月）6時37分頃
- 発生場所：サブドレン他浄化建屋内
- 発生状況：吸着塔2Bの入口配管付近から1秒に1滴程度の滴下があることを協力企業の作業員が発見（堰内1.5m×8m×1mmの漏えい）
- 現場確認：吸着塔2Bの入口配管（金属製フレキシブルホース）からの漏えいを確認
- 応急対策：当該フレキシブルホースを交換し、リークチェック後に運転再開
- 今後の対応：恒久対策として仕様変更し、全数合成ゴム製ホースに交換（4月17日 交換完了）

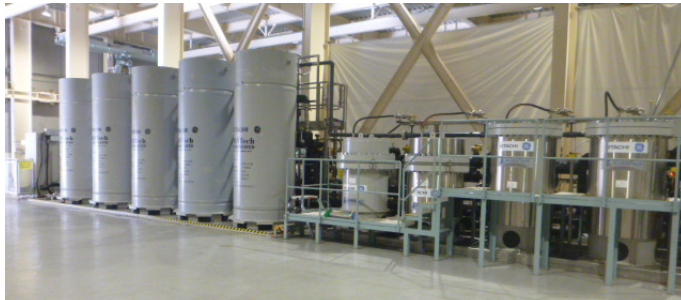
概略系統図

- 発見日時：H29.4.18（火）16時40分頃
- 発生場所：サブドレン他浄化建屋内
- 発生状況：サブドレン他浄化設備B系の起動時に流量高高によりトリップ
（設定流量：50m³/h，流量高警報：53m³/h，流量高高警報：55m³/h）
- 現場確認：系外への漏えいがないことを確認後，各ベントからエア抜きを実施後，再起動し浄化運転再開（水処理当直にて実施）
- 推定原因：H29.4.14～17の間で，B系吸着塔出入口のフレキシブルホース取替作業に伴い，B系の水抜きを実施。
H29.4.17に取替作業完了後の水張り・エア抜きを実施し，同日の浄化運転開始時には問題なく起動できていた。
ベント操作後，問題なく再起動しており系内のエアが主な原因と推定。
- 今後の対応：起動前のベントを確実にを行う他，再発防止の観点で，起動時にエアによる影響を受けないよう運転パラメータを精査し，プログラムの変更を検討する。

サブドレン他浄化設備 (B系)
