「廃炉」の主な作業項目と作業ステップ

～4号機使用済燃料プールからの燃料取り出しが完了しました。1～3号機の燃料取り出し、燃料デブリ(注1)取り出しの開始に向け順次作業を進めています～

II. 分野別の進捗状況

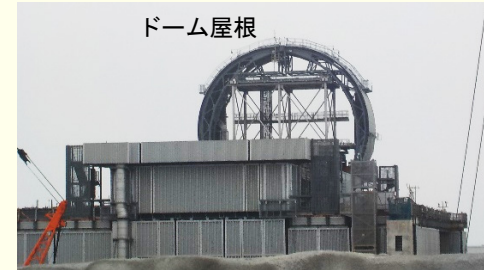
＜ドーム屋根設置状況（8/5撮影）＞

3号機燃料取り出し用カバーの設置状況

3号機燃料取り出しに向けて、ドーム屋根設置作業を実施しております。8/2にドーム屋根8個のうち1つ目をスライド架台へ積載し、8/5にFHMガーダの所定位置へスライド移動した後、固定及び東側外装材の取り付けを行い、8/29に設置が完了しました。

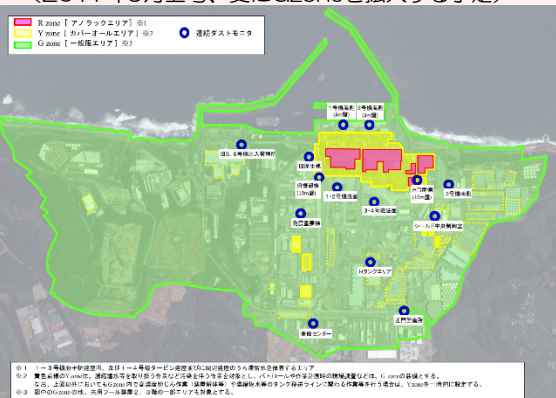
福島第一原子力発電所敷地内の環境線量低減対策の進捗を踏まえて、1～4号機建屋周辺等の汚染の高いエリアとそれ以外のエリアを区分し、各区分に応じた防護装備の適正化を行うことにより、作業時の負荷軽減による安全性と作業性の向上を図る。

2016年3月より限定的に運用を開始。2017年3月よりGzoneを拡大。
 (2017年9月上旬、更にGzoneを拡大する予定)

R zone (アノラックエリア)	Y zone (カバーオールエリア)	G zone (一般作業エリア)
全面マスク 	全面マスク 又は 半面マスク ※1 ※2 	使い捨て防護マスク
カバーオールの上のアノラック 	カバーオール 	一般作業服※3 構内専用服

※1 水処理設備(多核種除去装置等)を含む建屋内の作業(視察等を除く)は、全面マスクを着用する。
 ※2 濃縮塩水、Sr処理水を内包しているタンクエリアでの作業(濃縮塩水等を取り扱わない作業、バトール、作業計画時の現場調査、視察等を除く)時及びタンク移送ラインに隣接する作業時は、全面マスクを着用する。
 ※3 特定の軽作業(バトール、監視業務、構内からの持ち込み物品の運搬等)
