「廃炉」の主な作業項目と作業ステップ

～4号機使用済燃料プールからの燃料取り出しが完了しました。1～3号機の燃料取り出し、燃料デブリ(注1)取り出しの開始に向け順次作業を進めています～

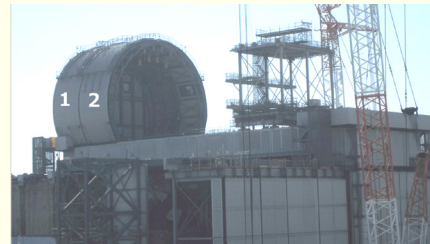
<ドーム屋根設置状況(9/26撮影)>

3号機燃料取り出しに向けて、ドーム屋根設置作業を実施しております。9/4,6に8個中2つ目のドーム屋根を吊り込み、9/15に設置が完了しました。また、燃料取扱機・クレーンの関連設備の設置を開始しています。

- ・FHM ガーダ^{*}・作業床設置作業は、3/1に開始し7/15に完了、走行レールの設置作業は、6/12に開始し7/21に完了。7/22にドーム屋根設置作業を開始。7/27にスライド架台を走行レール上に吊り込み、8/2にドーム屋根1(全8ユニット)をスライド架台へ搭載、8/5にドーム屋根1をスライド架台で所定位置へ移動。その後、ドーム屋根1を固定及び東側外装材の取り付けを行い、8/29に設置が完了。8/30にドーム屋根2の設置作業を開始して9/15に設置が完了。現在は燃料取扱機・クレーン関連設備の設置作業を実施中。

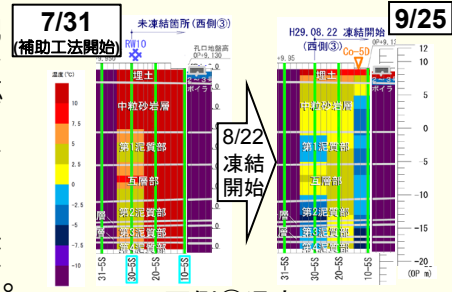
<西側③温度>

陸側遮水壁(山側)のうち、8/22より凍結を開始した西側③について、徐々に温度が低下し、既に一部が0℃以下となっています。また、西側③近傍の陸側遮水壁内外水位差が拡大しています。

- 陸側遮水壁（山側）の未閉合箇所（西側③）について、補助工法を実施（7/31~9/15）。8/22より凍結を開始し、既に一部が0°C以下に低下。また、西側③近傍の陸側遮水壁内外水位差が拡大。
- 引き続き、地中温度、水位及び汲み上げ量の状況等を監視し、陸側遮水壁の効果を確認する。

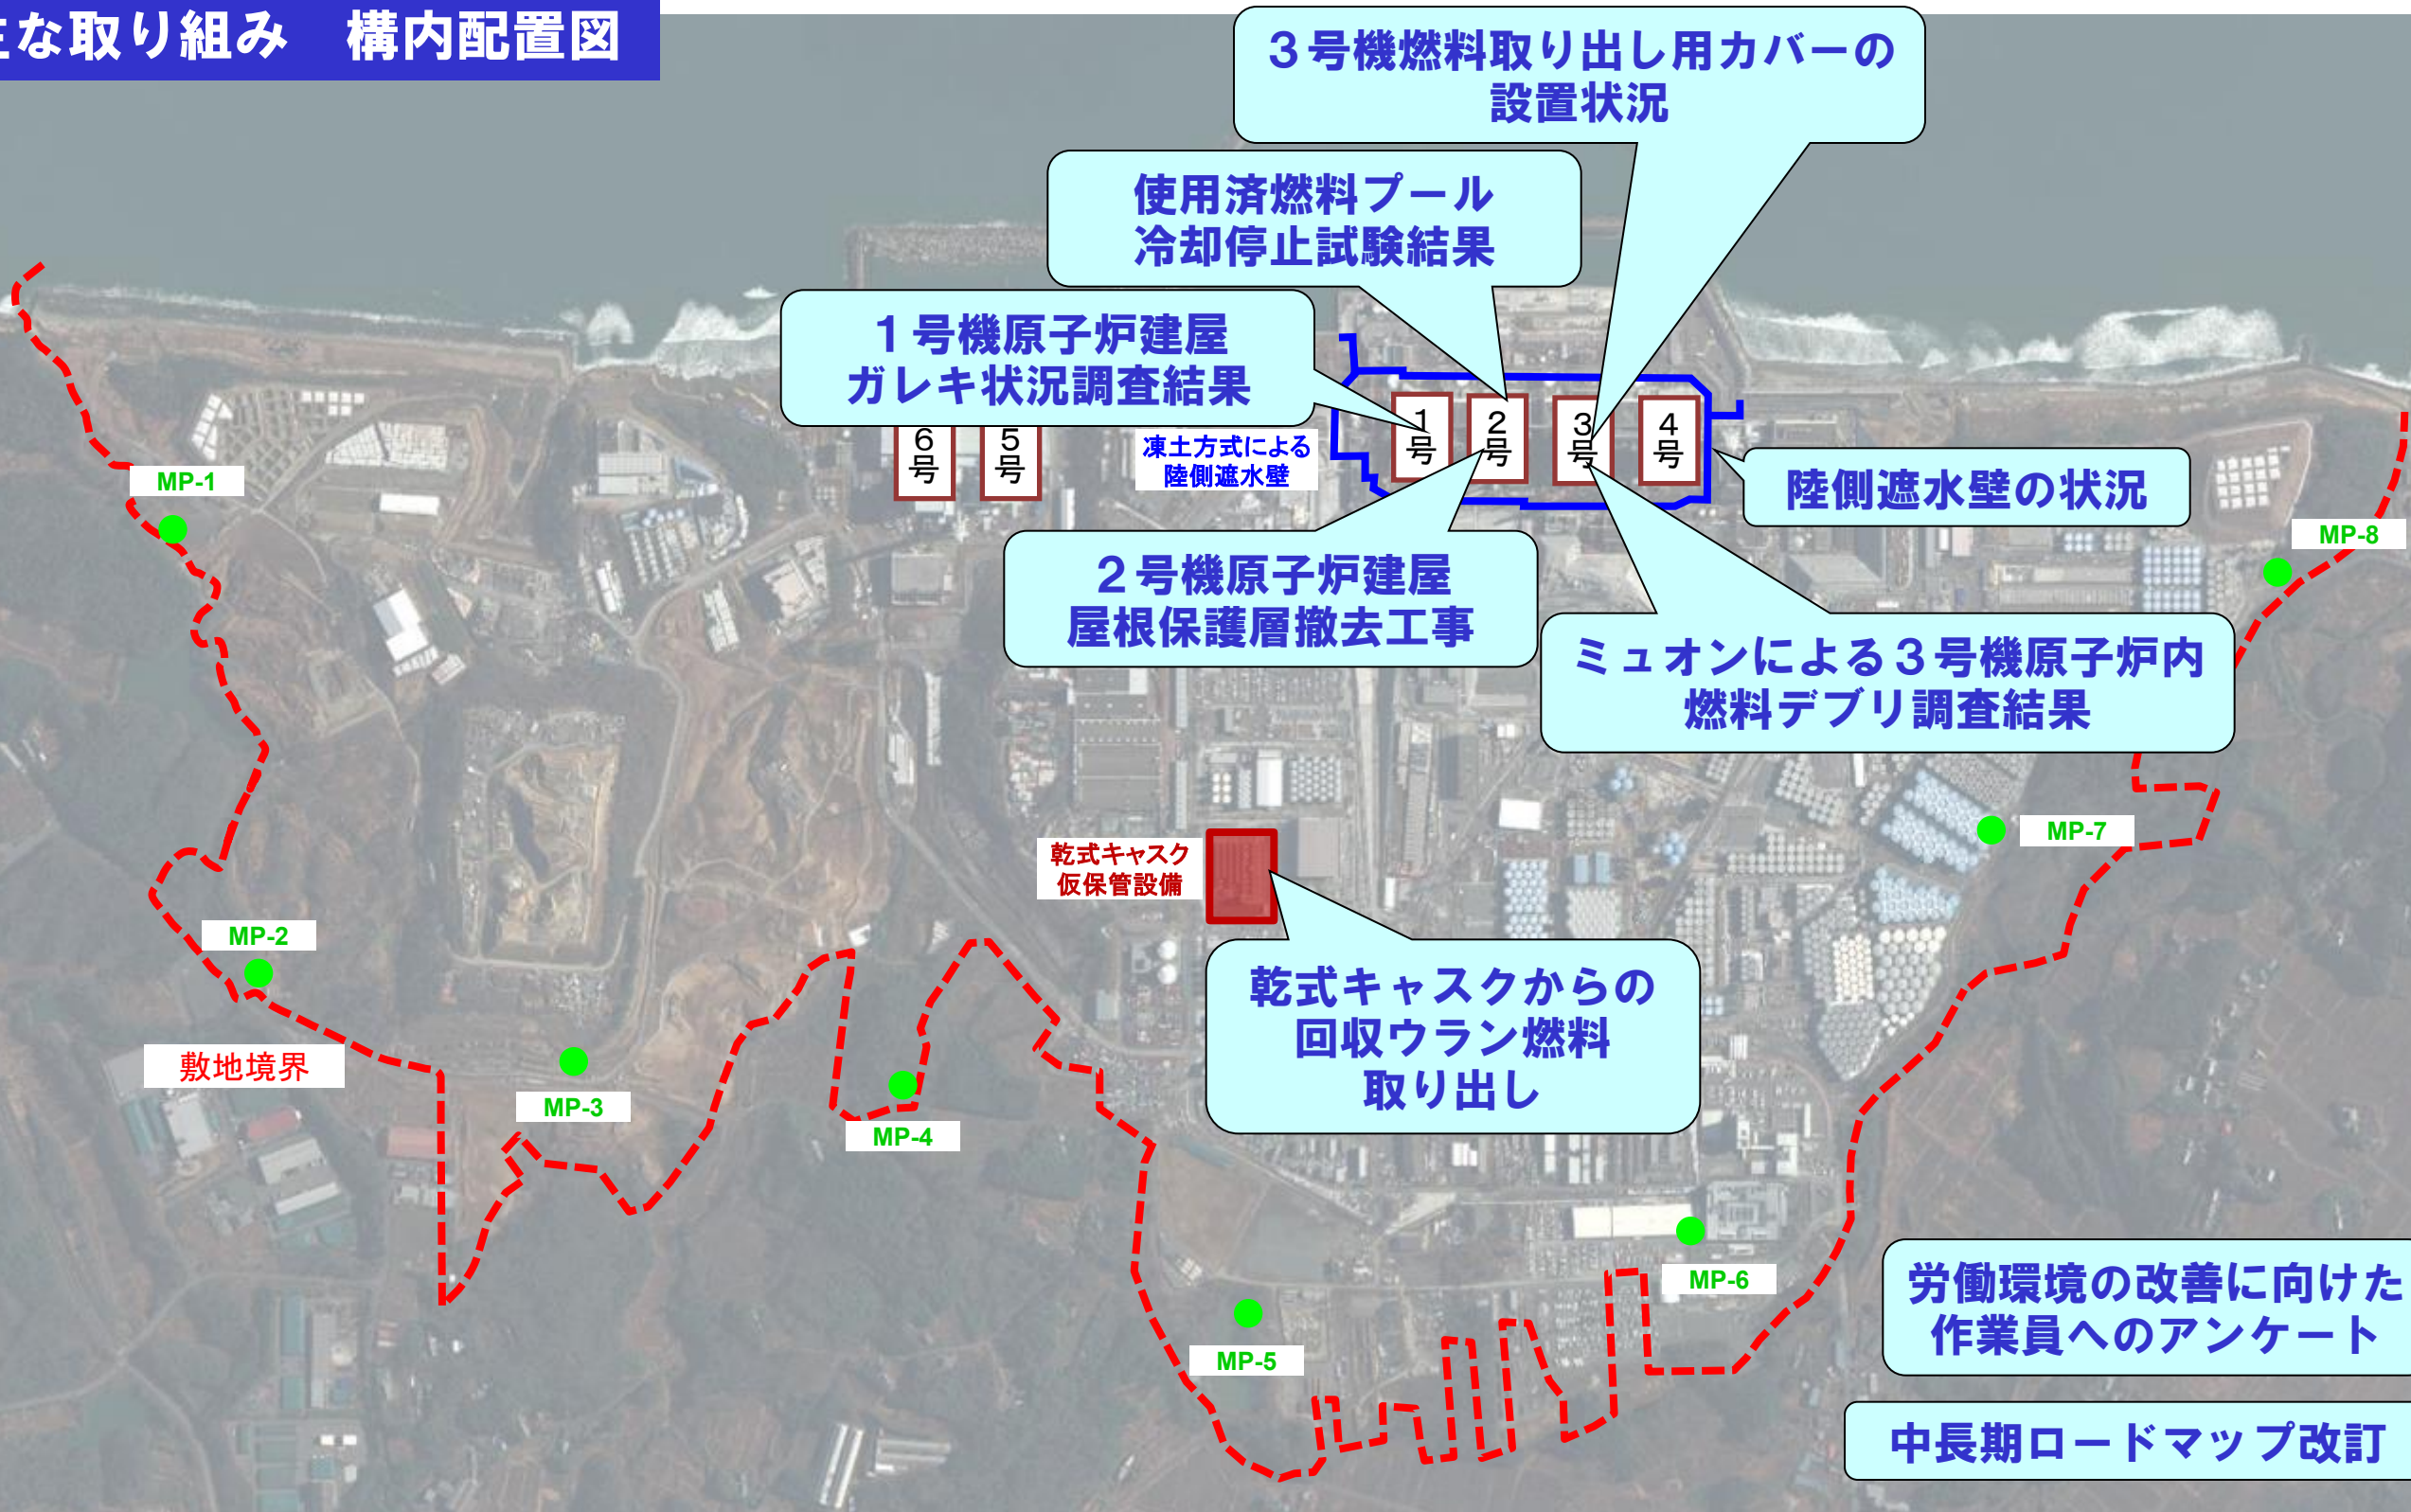
主な取り組み 構内配置図

※モニタリングポスト (MP-1~MP-8) のデータ
 敷地境界周辺の空間線量率を測定しているモニタリングポスト(MP)のデータ(10分値)は0.454 μ Sv/h~1.828 μ Sv/h(2017/8/30~9/26)。
 MP-2~MP-8については、空間線量率の変動をより正確に測定することを目的に、2012/2/10~4/18に、環境改善(森林の伐採、表土の除去、遮へい壁の設置)の工事を実施しました。
 環境改善工事により、発電所敷地内と比較して、MP周辺の空間線量率だけが低くなっています。
 MP-6については、さらなる森林伐採等を実施した結果、遮へい壁外側の空間線量率が大幅に低減したことから、2013/7/10~7/11にかけて遮へい壁を撤去しました。

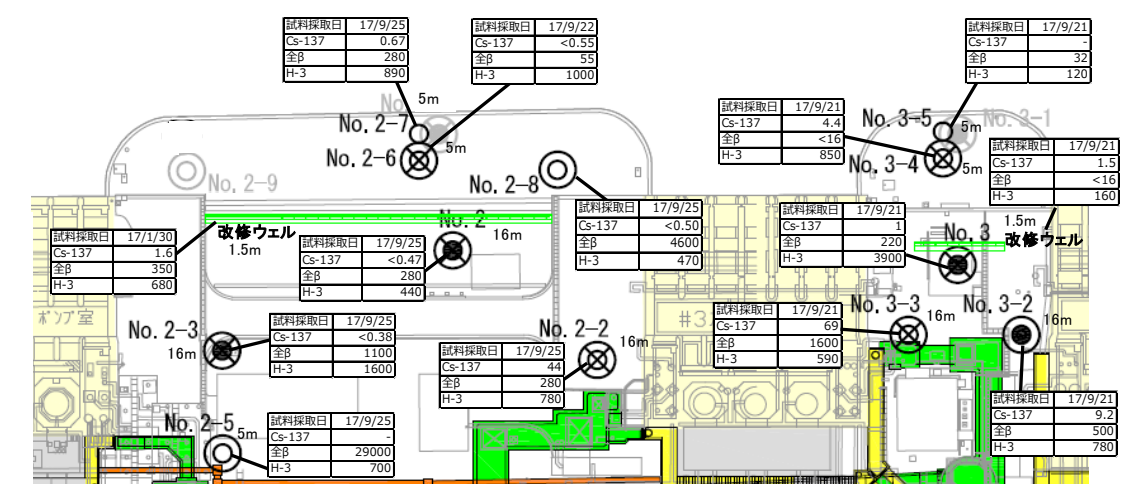
図4: タービン建屋東側の地下水濃度

- ・1号機取水口北側護岸付近において、地下水観測孔No.0-1のトリチウム濃度は2016年10月より緩やかな上昇傾向にあったが、現在10,000Bq/L程度。
- ・1、2号機取水口間護岸付近において、地下水観測孔No.1の全β濃度は18,000Bq/L程度で推移していたが、2017年6月より上昇傾向にあり現在30,000Bq/L程度。地下水観測孔No.1-6の全β濃度は2017年3月より上昇が見られていたが、2017年6月より低下し現在20万Bq/L程度。地下水観測孔No.1-8のトリチウム濃度は5,000Bq/L程度で推移していたが、2017年5月より低下し現在1,500Bq/L程度、全β濃度は8,000Bq/L程度で推移し、2017年4月より低下傾向にあったが2017年7月より上昇し、現在5,000Bq/L程度。地下水観測孔No.1-12の全β濃度は20Bq/L程度で推移していたが、2017年5月より4,000Bq/Lまで上昇後低下傾向にあり現在1,500Bq/L程度。地下水観測孔No.1-14のトリチウム濃度は10,000Bq/L程度で推移していたが、2017年4月より低下し現在3,000Bq/L程度。地下水観測孔No.1-17のトリチウム濃度は2017年2月より1,000Bq/Lから上昇し、現在40,000Bq/L程度、全β濃度は2017年5月に20万Bq/Lから60万Bq/Lまで上昇後、低下し、現在40,000Bq/L程度。2013/8/15より地下水汲み上げを継続(1、2号機取水口間ウェルポイント: 2013/8/15～2015/10/13、10/24～、改修ウェル: 2015/10/14～23)。

- ・2、3号機取水口間護岸付近において、地下水観測孔No.2-2のトリチウム濃度は2017年5月より300Bq/L程度から上昇傾向にあり、現在700Bq/L程度。地下水観測孔No.2-3のトリチウム濃度は4,000Bq/L程度から2016年11月より低下し600Bq/L程度で横ばい傾向にあったが、2017年3月より上昇し現在1,200Bq/L程度で推移、全β濃度は2017年6月より600Bq/L程度から上昇傾向にあり、現在1,200Bq/L程度。地下水観測孔No.2-5のトリチウム濃度は500Bq/L程度で推移していたが、2016年11月から2,000Bq/Lまで上昇後低下傾向にあり、現在1,000Bq/L程度、全β濃度は2016年11月より10,000Bq/L程度から80,000Bq/Lまで上昇後低下し、現在

- 3、4号機取水口間護岸付近において、地下水観測孔 No. 3 のトリチウム濃度は 9,000Bq/L 程度で推移していたが、2016年10月より緩やかな低下傾向にあり、現在 4,000Bq/L 程度、全β濃度は 500Bq/L 程度で推移していたが、2016年11月より緩やかな低下傾向にあり、現在 200Bq/L 程度。地下水観測孔 No. 3-2 のトリチウム濃度は 2016年10月の 3,000Bq/L 程度から低下傾向にあり、現在 800Bq/L 程度、全β濃度は 2016年10月の 3,500Bq/L 程度から低下傾向にあり、現在 500Bq/L 程度。地下水観測孔 No. 3-3 のトリチウム濃度は 2017年7月より 1,200Bq/L 程度から低下傾向にあり、現在 500Bq/L 程度、全β濃度は 2016年9月より 6,000Bq/L 程度から低下傾向にあり、現在 1,500Bq/L 程度。地下水観測孔 No. 3-4 のトリチウム濃度は 2017年3月より低下傾向にあり、現在 1,500Bq/L 程度。2015/4/1 より地下水汲み上げを継続（3、4号機取水口間ウェルポイント:2015/4/1~9/16、改修ウェル:2015/9/17~）。
- 1~4号機取水口エリアの海水放射性物質濃度は、低い濃度で推移しているが、大雨時にセシウム 137 濃度、ストロンチウム 90 濃度の上昇が見られる。海側遮水壁鋼管矢板打設・継手処理の完了後、濃度の低下が見られる。位置変更のために新しいシルトフェンスを設置した 2017/1/25 以降セシウム 137 濃度の上昇が見られる。
- 港湾内エリアの海水放射性物質濃度は、低い濃度で推移しているが、大雨時にセシウム 137 濃度、ストロンチウム 90 濃度の上昇が見られる。海側遮水壁鋼管矢板打設・継手処理の完了後、濃度低下が見られる。
- 港湾外エリアの海水放射性物質濃度は、海側遮水壁鋼管矢板打設・継手処理の完了後、セシウム 137 濃度、ストロンチウム 90 濃度の低下が見られ、低い濃度で推移している。

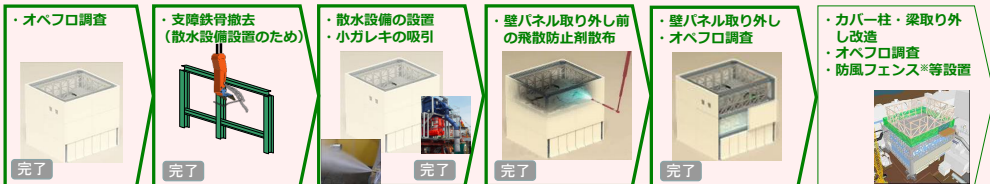
<壁パネル取り外し状況>

1号機使用済燃料プールからの燃料取り出しについては、原子炉建屋最上階（オペフロ）の上部に、燃料取り出し専用カバーを設置する計画。
 2016/11/10、建屋カバーの全ての屋根パネル・壁パネルの取り外し完了。
 2017/5/11、建屋カバーの柱・梁の取り外し完了。現在、建屋カバーの柱・梁の改造（防風フェンス含む）を進めている。
 ガレキ撤去の作業計画の立案に向け、オペフロのガレキ状況調査を実施中。
 引き続き、放射性物質の監視をしっかりと行っていく。

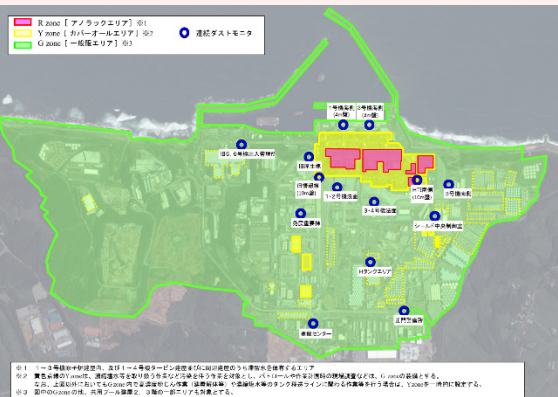
福島第一原子力発電所敷地内の環境線量低減対策の進捗を踏まえて、1～4号機建屋周辺等の汚染の高いエリアとそれ以外のエリアを区分し、各区分に応じた防護装備の適正化を行うことにより、作業時の負荷軽減による安全性と作業性の向上を図る。

R zone (アノラックエリア)	Y zone (カバーオールエリア)	G zone (一般作業エリア)
全面マスク 	全面マスク 又は 半面マスク ※1 ※2 	使い捨て防護マスク
カバーオールの上にアノラック 	カバーオール 	一般作業服※3 構内専用服

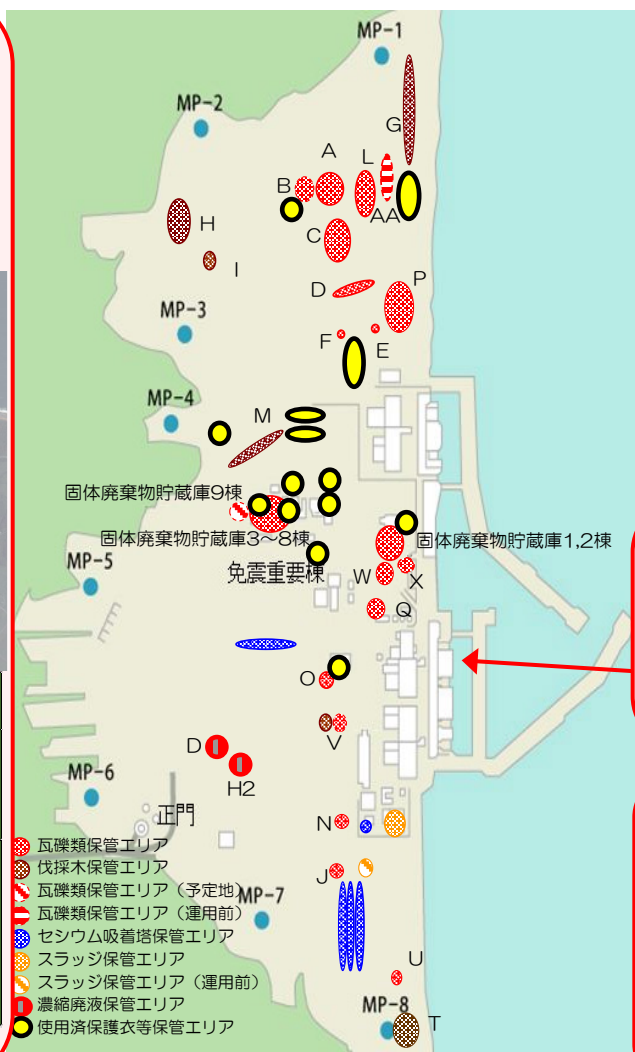
線量率モニタの設置

福島第一構内で働く作業員の方が、現場状況を正確に把握しながら作業できるよう、2016/1/4までに合計86台の線量率モニタを設置。これにより、作業する場所の線量率を、その場でリアルタイムに確認可能となった。
