## 「廃炉」の主な作業項目と作業ステップ

使用済燃料プールからの燃料取り出しは、2014年12月に4号機が完了し、2019年4月15日より3号機の燃料取り出しを進めています。作業にあたっては、周辺環境のダスト濃度を監視しながら安全第一で進めます。引き続き、1、2号機の燃料取り出し、1～3号機燃料デブリ(注1)取り出しの開始に向け順次作業を進めています。

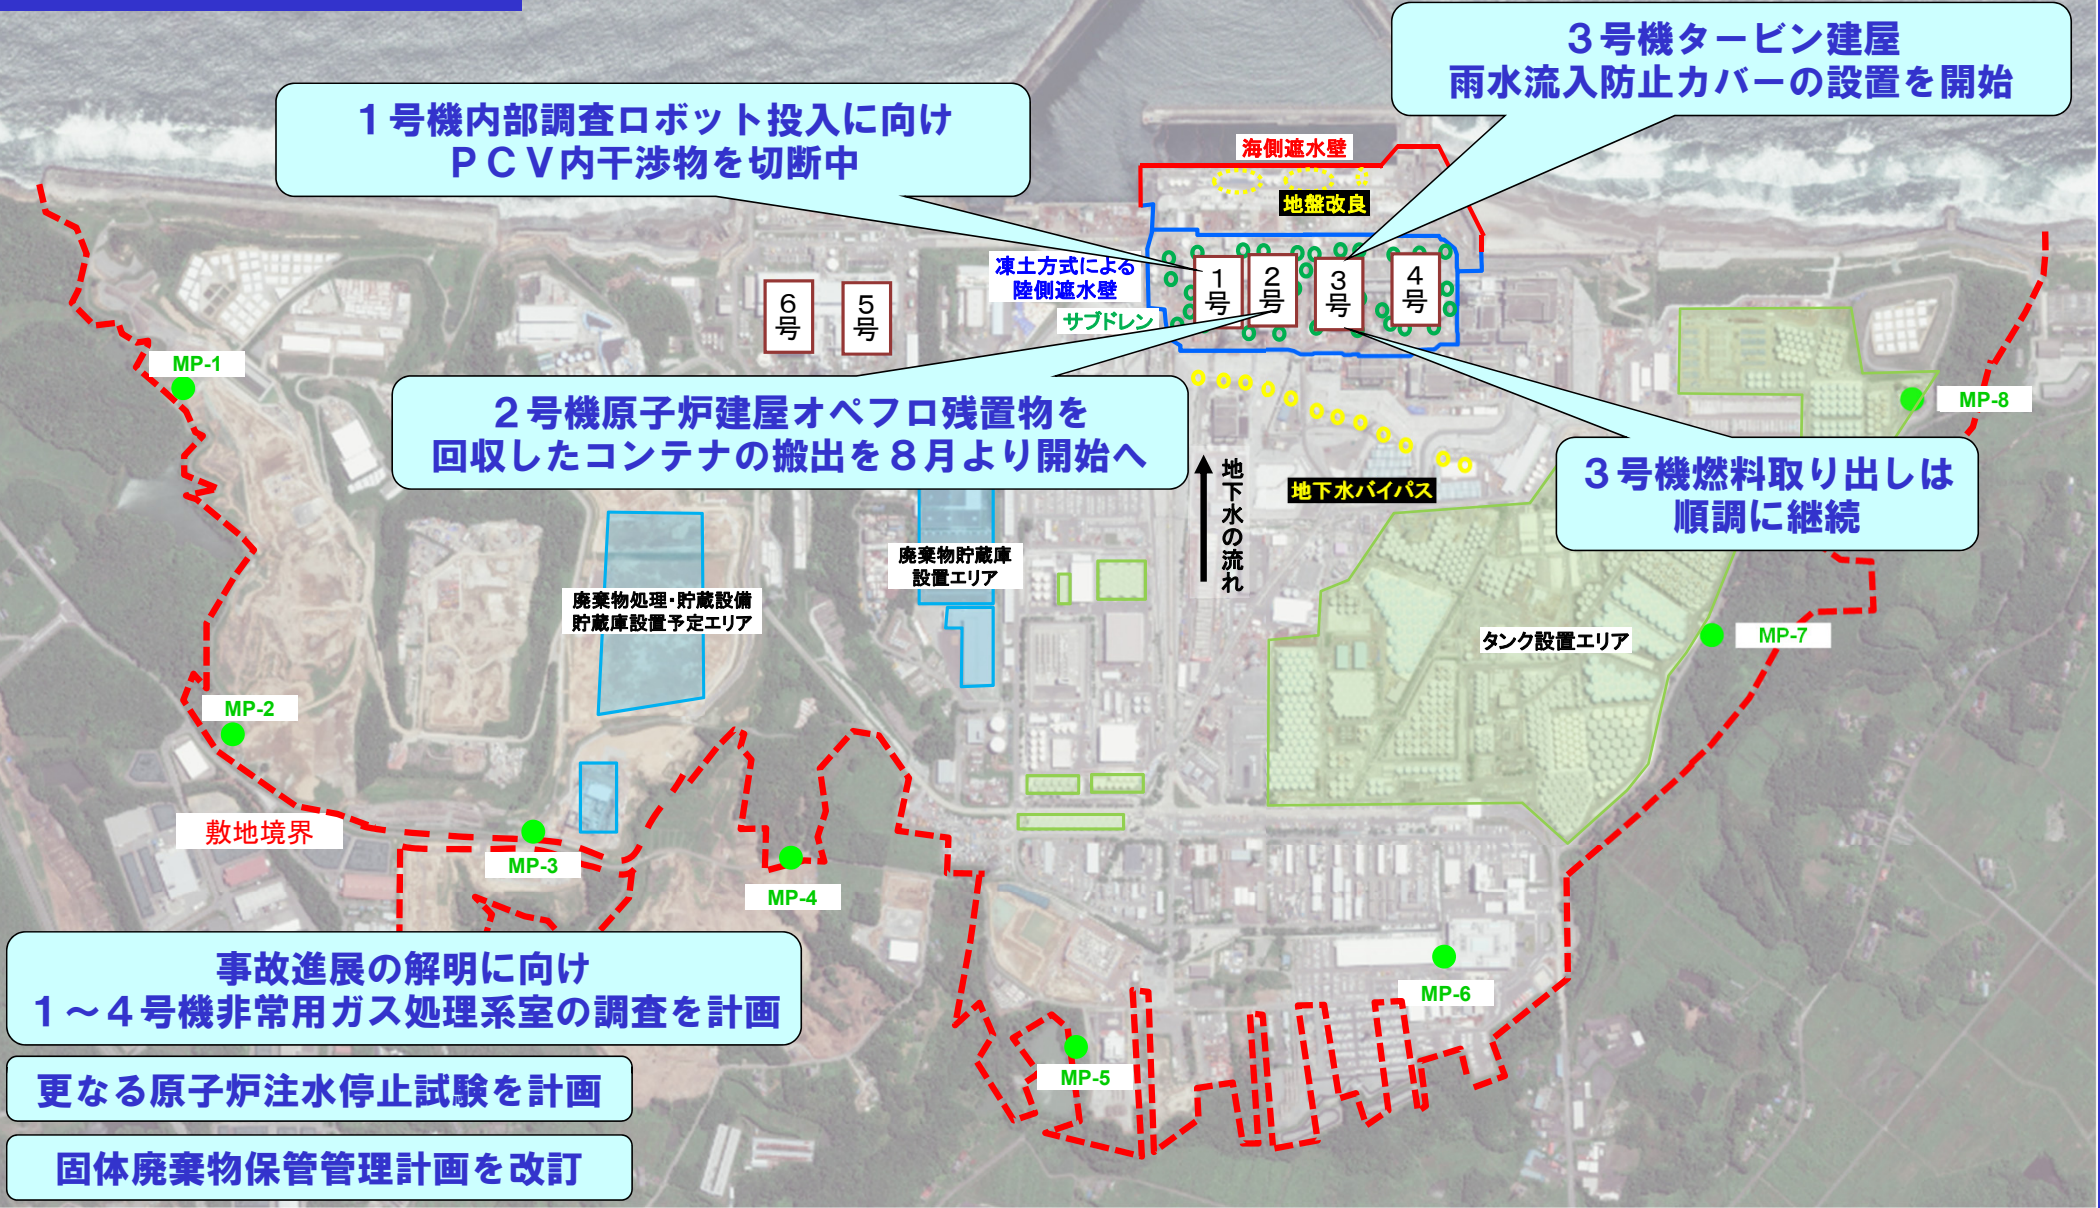
# 主な取り組みの配置図

**事故進展の解明に向け  
1～4号機非常用ガス処理系室の調査を計画**

**更なる原子炉注水停止試験を計画**

**固体廃棄物保管管理計画を改訂**

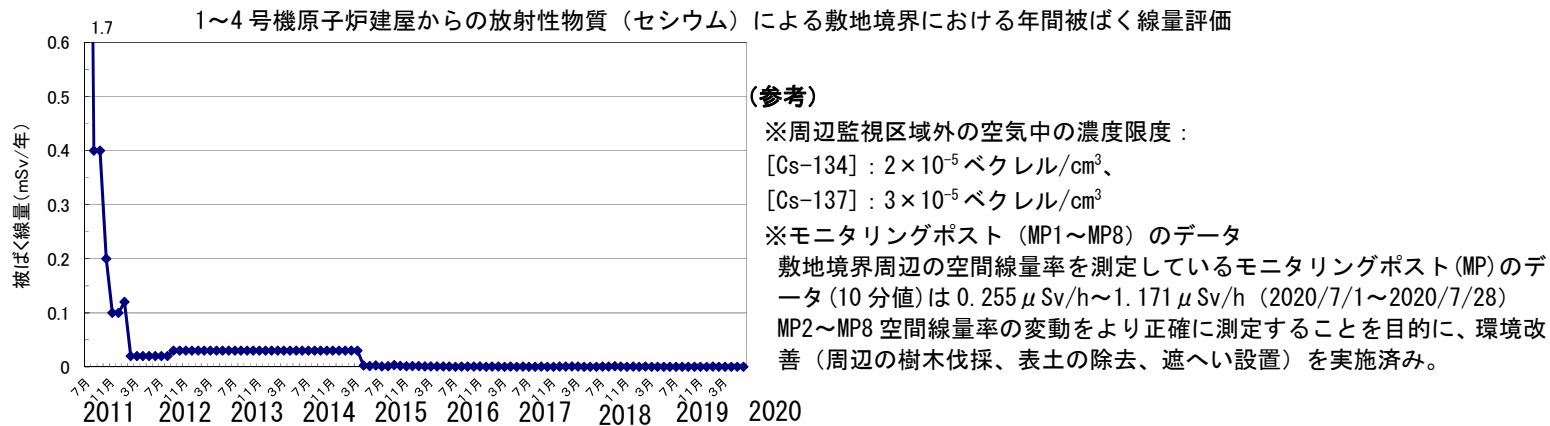
2020年6月において、1~4号機原子炉建屋から新たに放出される放射性物質による、敷地境界における空気中放射性物質濃度は、Cs-134 約  $2.1 \times 10^{-12}$  ベクレル/cm<sup>3</sup> 及び Cs-137 約  $2.3 \times 10^{-12}$  ベクレル/cm<sup>3</sup> と評価。放出された放射性物質による敷地境界上の被ばく線量は 0.00005mSv/年未満と評価。

- (注1) 線量評価については、施設運営計画と月例報告と異なる計算式及び係数を使用していたことから、2012年9月に評価方法の統一を図っている。4号機については、使用済燃料プールからの燃料取り出し作業を踏まえ、2013年11月より評価対象に追加している。2015年度より連続ダストモニタの値を考慮した評価手法に変更し、公表を翌月としている。
- (注2) 線量評価は1~4号機の放出量評価値と5,6号機の放出量評価値より算出。なお、2019年9月まで5,6号機の線量評価は運転時の想定放出量に基づく評価値としていたが、10月より5,6号機の測定実績に基づき算出する手法に見直し。

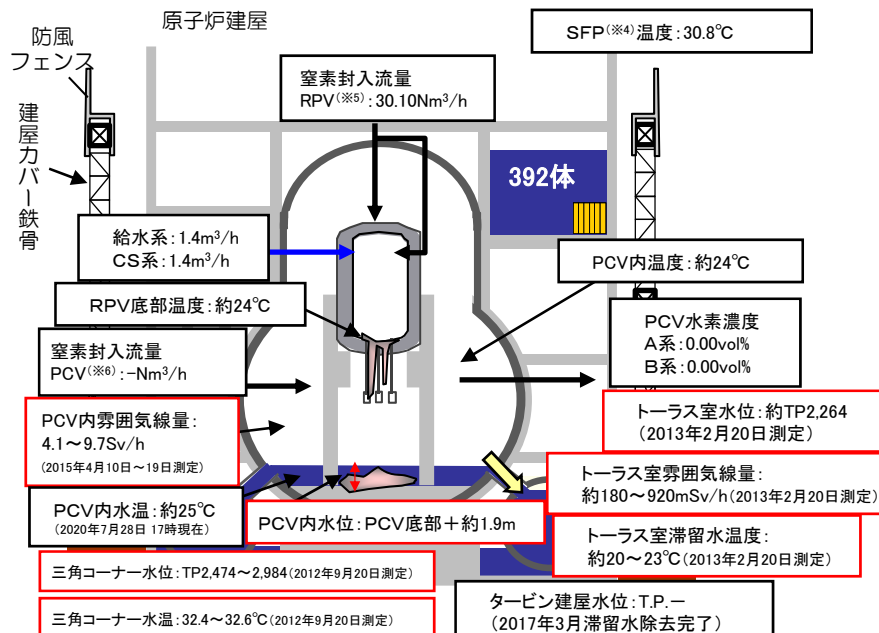
**1号機**

原子炉建屋内雰囲気線量:  
 最大5.150mSv/h(1階南東エリア)(2012年7月4日測定)

※プラント関連パラメータは2020年7月29日11:00現在の値

PCV内部調査実績	1回目 (2012年10月)	<ul style="list-style-type: none"> <li>映像取得</li> <li>雰囲気温度、線量測定</li> <li>水位、水温測定</li> <li>滞留水の採取</li> <li>常設監視計器設置</li> </ul>
	2回目 (2015年4月)	<ul style="list-style-type: none"> <li>PCV1階の状況確認</li> <li>映像取得</li> <li>雰囲気温度、線量測定</li> <li>常設監視計器交換</li> </ul>
	3回目 (2017年3月)	<ul style="list-style-type: none"> <li>PCV地下1階の状況確認</li> <li>映像取得</li> <li>線量測定</li> <li>堆積物の採取</li> <li>常設監視計器交換</li> </ul>
PCVからの漏えい箇所	<ul style="list-style-type: none"> <li>PCVバント管真空破壊ラインパローズ部(2014年5月確認)</li> <li>サンドクッションドレンライン (2013年11月確認)</li> </ul>

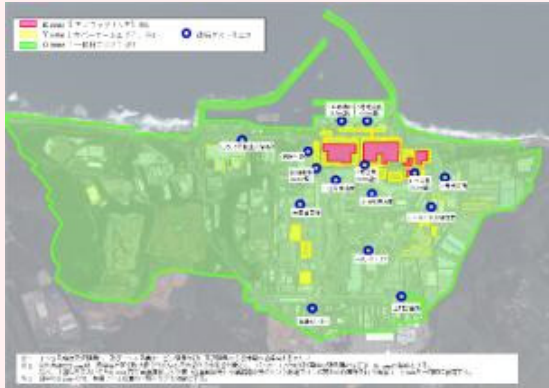
福島第一原子力発電所敷地内の環境線量低減対策の進捗を踏まえて、1～4号機建屋周辺等の汚染の高いエリアとそれ以外のエリアを区分し、各区分に応じた防護装備の適正化を行うことにより、作業時の負荷軽減による安全性と作業性の向上を図る。

2016年3月より限定的に運用を開始。2017年3月、9月にGzoneを拡大。

R zone (アノラックエリア)	Y zone (カバーオールエリア)	G zone (一般服エリア)
全面マスク 	全面マスク 又は 平面マスク ※1※2 	使い捨て防護マスク 
カバーオールの上のアノラック 	カバーオール 	一般作業服※3 構内寺用服

※1 水処理設備(多核種除去装置等)を含む建屋内の作業(視察等を除く)は、全面マスクを着用する。  
 ※2 濃縮廃水、S処理水を内包しているタンクエリアでの作業(濃縮廃水等を取り扱わない作業、トロール、作業計画時の現場調査、視察等を除く)時及びタンク移送ラインに隣接する作業時は、全面マスクを着用する。  
 ※3 特定の軽作業(トロール、監視業務、構外からの持ち込み物品の運搬等)
