# 東京電力ホールディングス（株）福島第一原子力発電所の廃止措置等に向けた中長期ロードマップ進捗状況（概要版）

# 東京電力ホールディングス(株) 福島第一原子力発電所 配置図

# 廃止措置等に向けた進捗状況：使用済み燃料プールからの燃料取り出し作業

# 廃止措置等に向けた進捗状況: プラントの状況把握と燃料デブリ取り出しに向けた作業

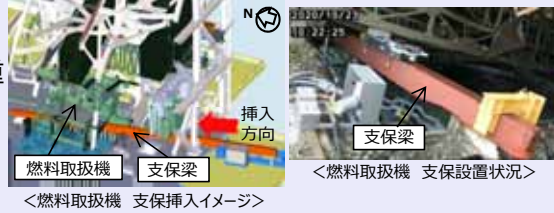
<燃料取扱機 支保挿入イメージ>

### 1号機 燃料取扱機支保を設置完了

ガレキ落下防止・緩和対策のうち、1号機燃料取扱機支保の設置作業を10月6日より開始し、10月23日に完了しました。

支保設置にあたっては、事前に作業環境を模擬し、実機を用いたトレーニングを行い、万全な態勢を整えたうえで、作業を実施してまいりました。

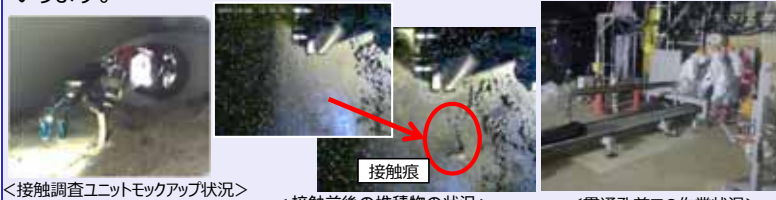
<接触調査ユニットモックアップ状況>

格納容器内部調査及び試験的取り出し作業の準備段階として、貫通孔（X-6ペネ）の堆積物接触調査を10月28日に実施しました。

今回の調査範囲において、接触することにより貫通孔内の堆積物は形状が変化し、固着していないことを確認しました。10月30日に計画している3Dスキャン調査による堆積物の分布情報とともに、今回取得した情報を活用し、貫通孔内堆積物の除去作業の手順の検討を進めてまいります。

<接触前後の堆積物の状況>

<貫通孔前での作業状況>

- 格納容器内部調査及び試験的取り出し作業の準備段階として、貫通孔（X-6 ペネ）の堆積物接触調査を10月28日に実施。
- 今回の調査範囲において、貫通孔内の堆積物は、形状が変化し、固着していないことを確認。
- 10月30日に計画している3D スキャン調査による堆積物の分布情報とともに、今回取得した情報を活用し、貫通孔内堆積物の除去作業の手順の検討を進める。

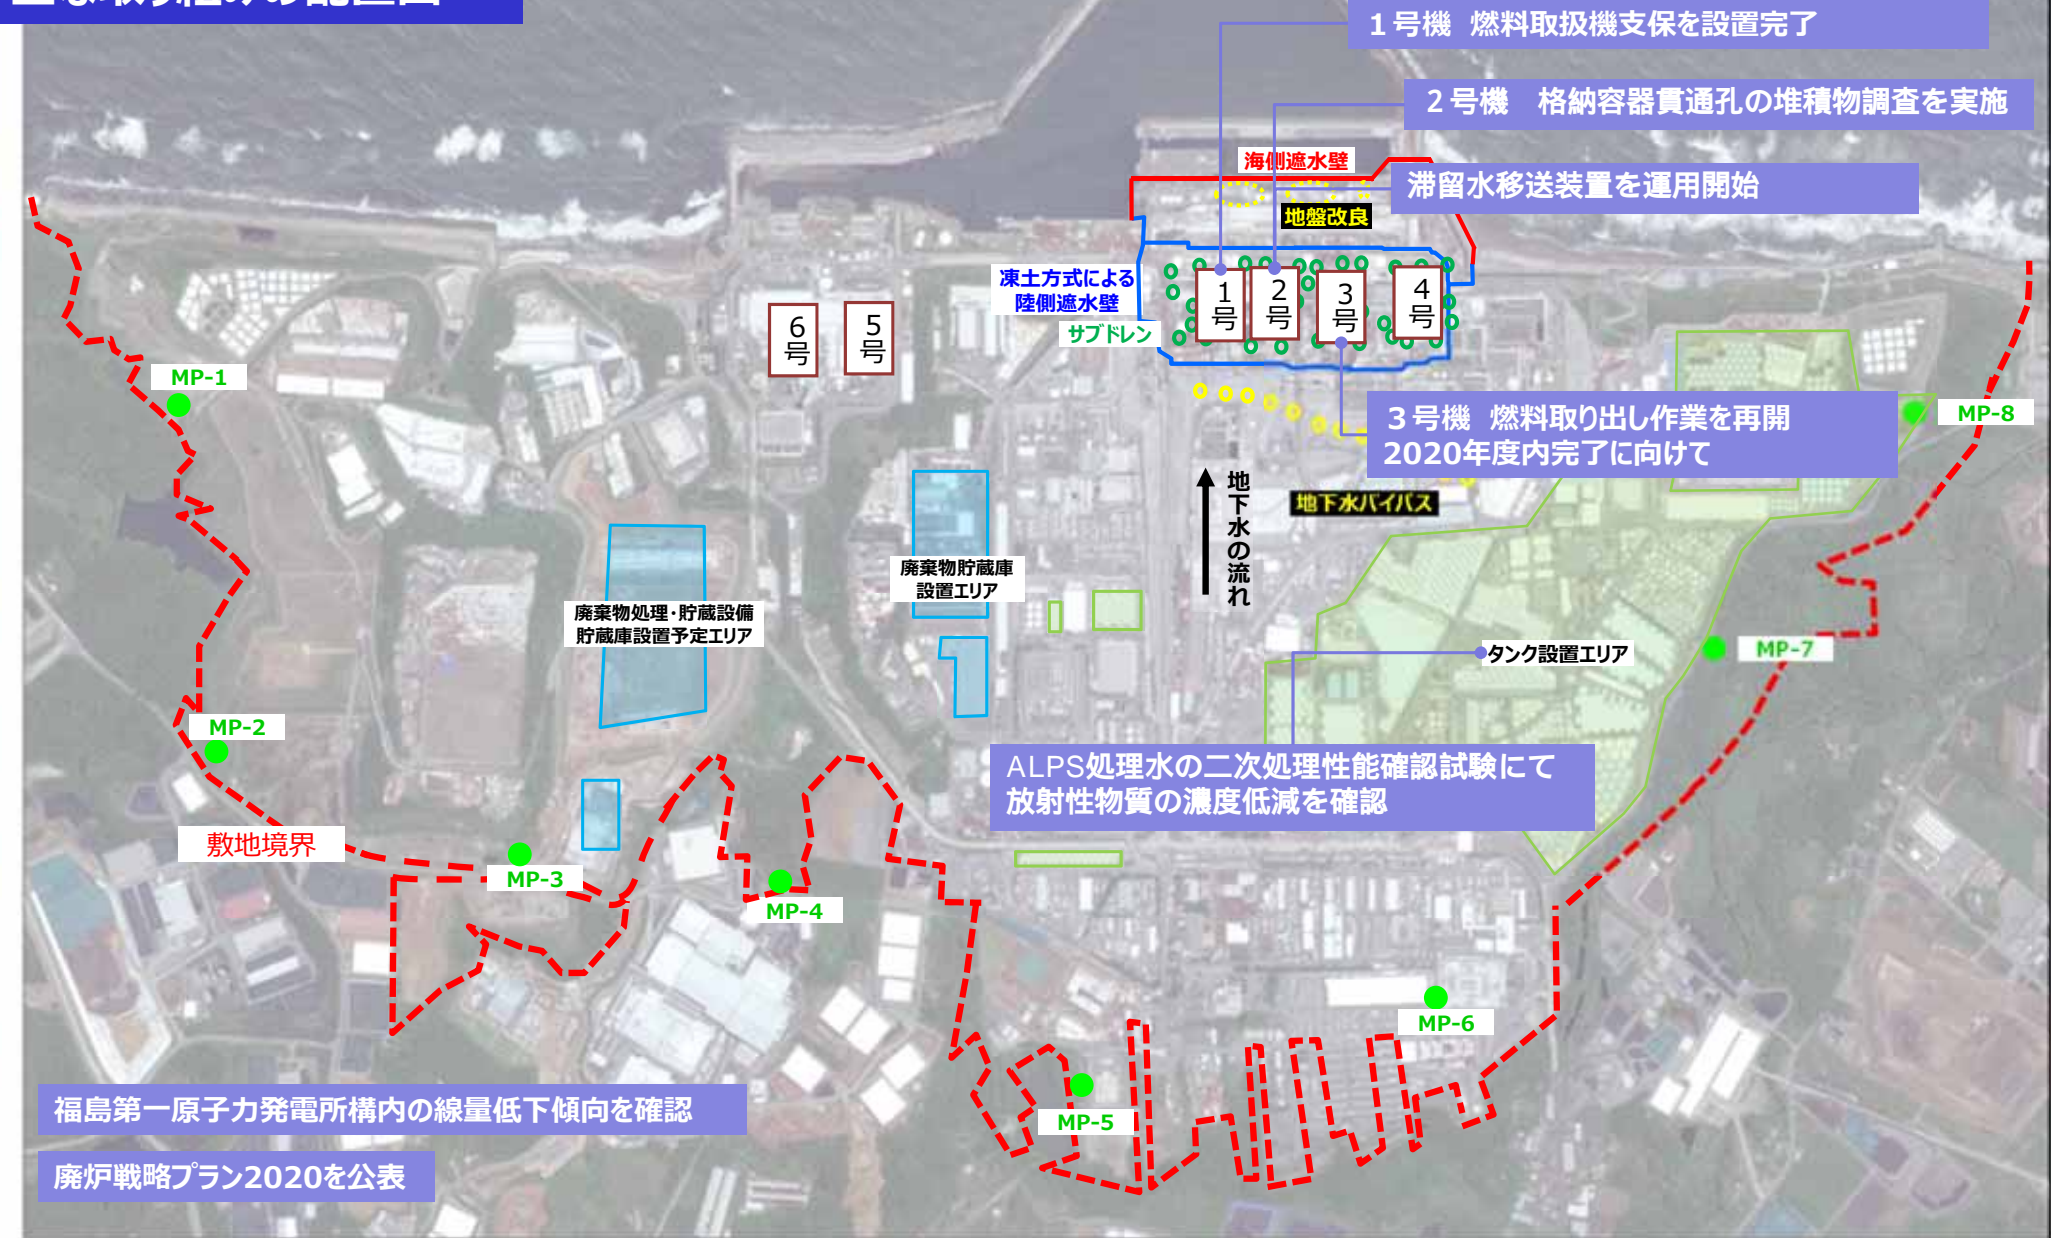
# 主な取り組みの配置図

※モニタリングポスト (MP-1～MP-8) のデータ

敷地境界周辺の空間線量率を測定しているモニタリングポスト(MP)のデータ (10分値) は0.367 $\mu$ Sv/h～1.201  $\mu$ Sv/h (2020/10/1～2020/10/27)。

MP-2～MP-8については、空間線量率の変動をより正確に測定することを目的に、2012/2/10～4/18に、環境改善 (森林の伐採、表土の除去、遮へい壁の設置) の工事を実施しました。

環境改善工事により、発電所敷地内と比較して、MP周辺の空間線量率だけが低くなっています。

MP-6については、さらなる森林伐採等を実施した結果、遮へい壁外側の空間線量率が大幅に低減したことから、2013/7/10～7/11にかけて遮へい壁を撤去しました。

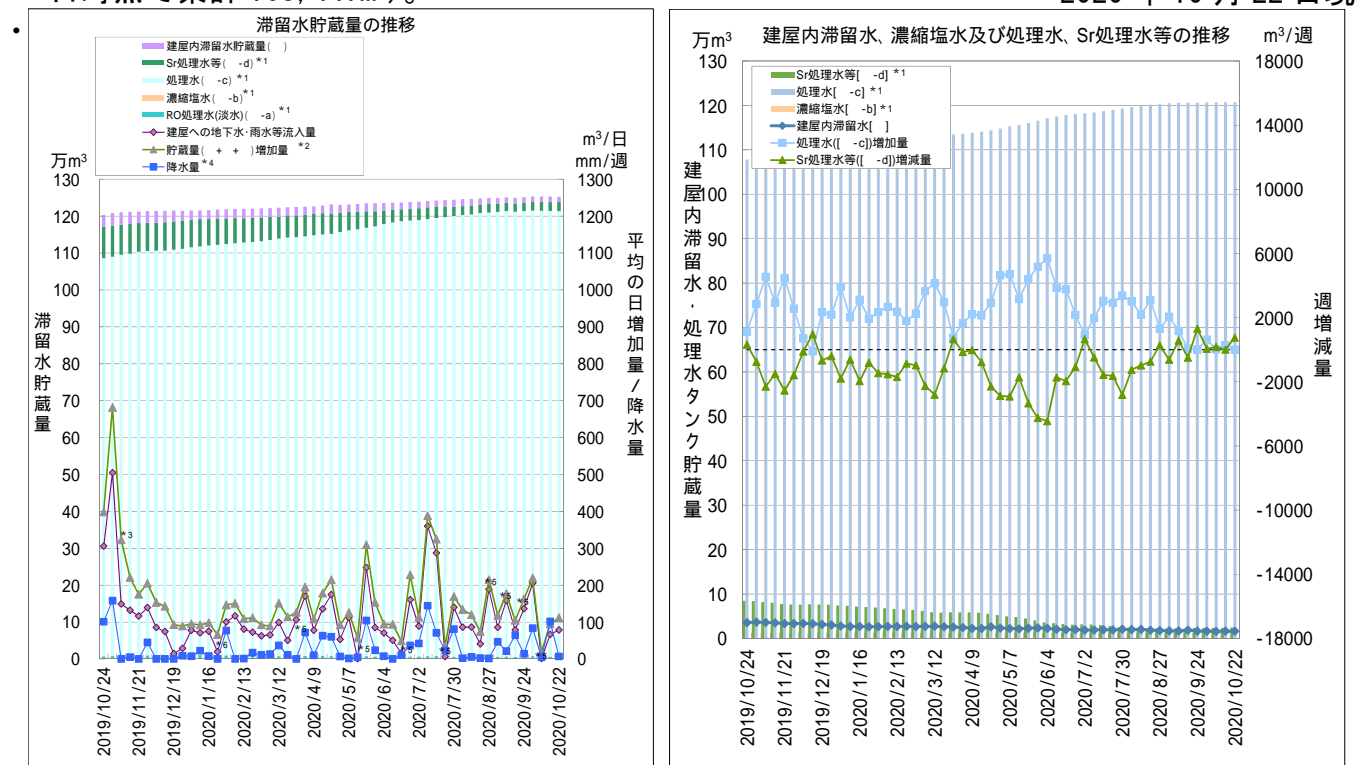
図4：滞留水の貯蔵状況

\*1: 水位計0%以上の水量  
 \*2: 貯蔵量増加量の精度向上として、2017/2/9より算出方法を以下の通り見直し。(2018/3/1見直し実施)  
 [(建屋への地下水・雨水等流入量) + (その他移送量) + (ALPS薬液注入量)]  
 \*3: 廃炉作業に伴う建屋への移送により貯蔵量が増加。  
 (移送量の主な内訳は①地下水ドレンRO濃縮水をタービン建屋へ移送：約80m<sup>3</sup>/日、②ウェル・地下水ドレンからの移送：約50m<sup>3</sup>/日、③5/6号SPTからプロセス主建屋へ移送：20m<sup>3</sup>/日、他)  
 \*4: 2018/12/13より浪江地点の降水量から1F構内の降水量に変更。  
 \*5: 建屋内滞留水の水位低下の影響で、評価上、建屋への地下水・雨水等流入量が一時的に増加したものと推定。(2020/3/18, 2020/5/7~14, 6/11~18, 7/16~23, 8/20~27, 9/3~10, 9/17~24, 10/1~8)  
 \*6: 2019/1/16~23集計分より4号機R/B水位低下に伴いR/B滞留水へ流出するS/C内系統水量について、廃炉作業に伴い発生する移送量に加え、建屋への地下水・雨水等流入量へ反映

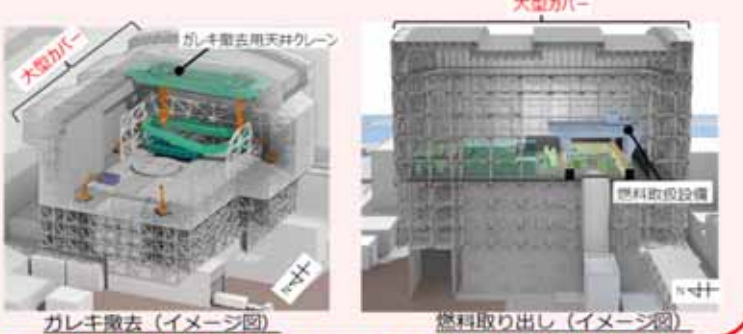
1号機使用済み燃料プールからの燃料取り出しに向けて、これまでに南側の崩落屋根落下の状況やウェルプラグの汚染状況などの調査を進めてきた。これらの調査結果を踏まえ、より安全・安心に作業を進める観点から『ガレキ撤去より先に原子炉建屋を覆う大型カバーを設置し、カバー内でガレキ撤去を行う工法』を選択。引き続き、2023年度頃の大型カバー設置完了、2027～2028年度の燃料取り出し開始に向け作業を進める。

<参考>これまでの経緯  
2018年1月よりオペフロ北側のガレキ撤去を開始し、順次進めている。2019年7月、8月には正規の位置からずれが生じているウェルプラグの調査、8月、9月には天井クレーンの状況確認を実施。これらの調査結果を踏まえ、よりダスト飛散に留意した慎重な作業が求められる事から、ガレキ撤去後に燃料取り出し用カバーを設置する工法と、ガレキ撤去前に大型カバーを設置し、カバー内でガレキ撤去を行う工法の2案の検討を進めてきた。

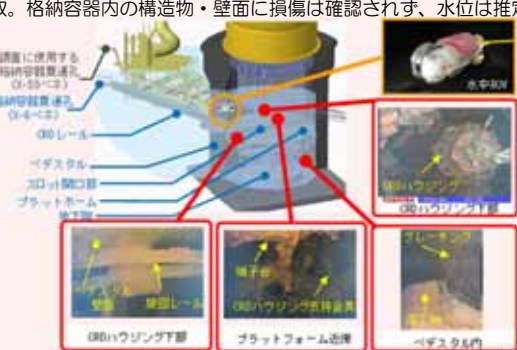
ベDESTAL内部の状況

- PCV内部調査用に予定しているX-53ベネ(※4)の水没確認を遠隔超音波探傷装置を用いて調査を実施し、水没していないことを確認(2014年10月22日~24日)。
- PCV内を確認するため、2015年10月20日、22日にX-53ベネから格納容器内部へ調査装置を入れ、映像、線量、温度の情報を取得、内部の滞留水を採取。格納容器内の構造物・壁面に損傷は確認されず、水位は推定値と一致しており、内部の線量は他の号機に比べて低いことを確認。
- 2017年7月に、水中ROV(水中遊泳式遠隔調査装置)を用いて、ベDESTAL内の調査を実施。
- 調査で得られた画像データの分析を行い、複数の構造物の損傷や炉内構造物と推定される構造物を確認。
- また、調査で得られた映像による3次元復元を実施。復元により、旋回式のプラットフォームがレール上から外れ一部が堆積物に埋まっている状況等、構造物の相対的な位置を視覚的に把握することが出来た。

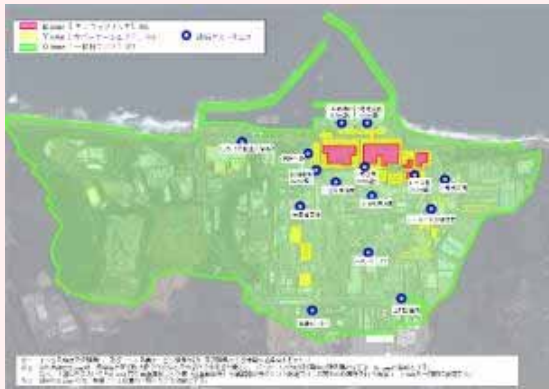
福島第一原子力発電所敷地内の環境線量低減対策の進捗を踏まえて、1～4号機建屋周辺等の汚染の高いエリアとそれ以外のエリアを区分し、各区分に応じた防護装備の適正化を行うことにより、作業時の負荷軽減による安全性と作業性の向上を図る。

R ZONE (アノラックエリア)	Y ZONE (カバーオールエリア)	G ZONE (一般エリア)
全面マスク	全面マスク又は半面マスク	顔いぼり式顔じんマスク
カバーオールの上アノラック	カバーオール	一般作業服

※1 本図は放射線防護線量率等に基づく作業区分の概要を示す。作業区分は、作業現場の状況、作業内容、作業時間、作業場所の状況等に基づき、作業現場で決定される。  
 ※2 特定の軽作業(シローム、監視業務、燃料からの持ち込み物品の運搬等)
