1号機PCV内部調査にかかる 干渉物切断作業の状況

2020年11月26日

2号機 PCV内部調査及び試験的取り出しの準備状況 X-6ペネ内堆積物調査の結果

1～3号機格納容器内部調査関連サンプル等の分析結果

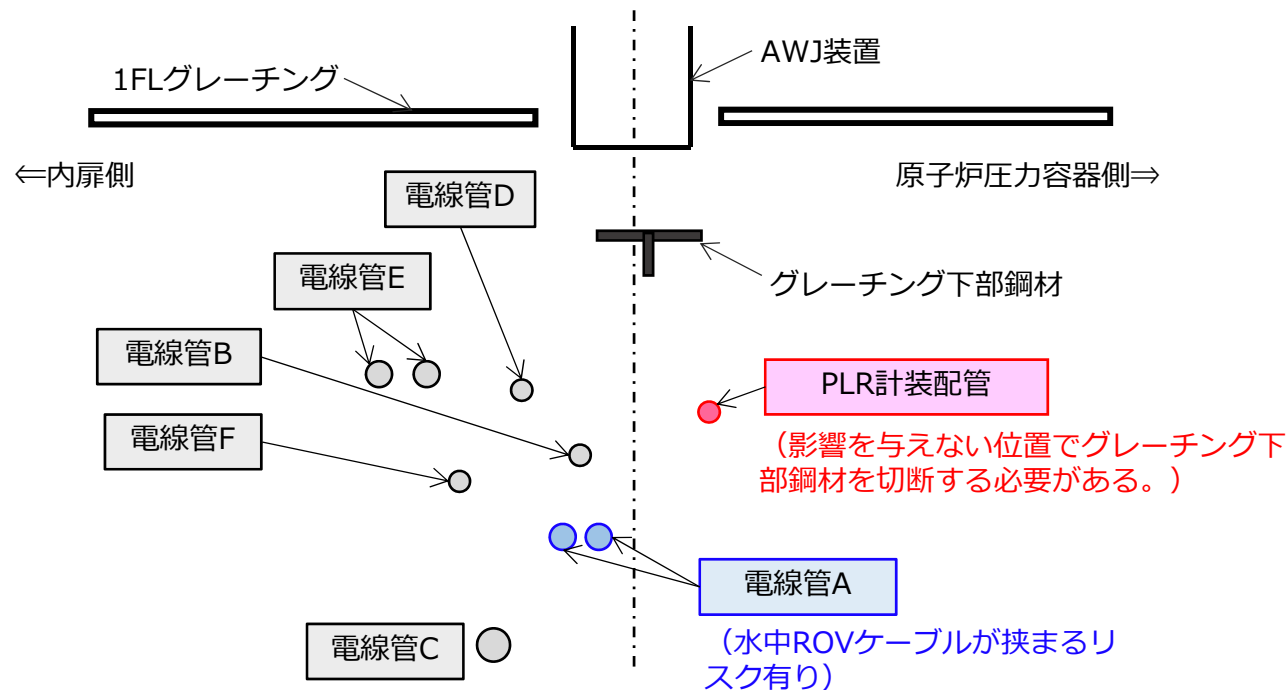
地下階断面による干渉物配置イメージ

- PLR計装配管に影響を与えない位置でグレーチング下部鋼材を切断する必要がある。
- 間隔が狭い電線管を切断した場合、水中ROVのケーブルが挟まるリスクがある。

グレーチング下部鋼材以下の干渉物について、新規カメラ装置を用いた干渉物調査を行い、各干渉物の位置を把握した後に、水中ROVの投入ルートを確認し、切断作業を再開する。

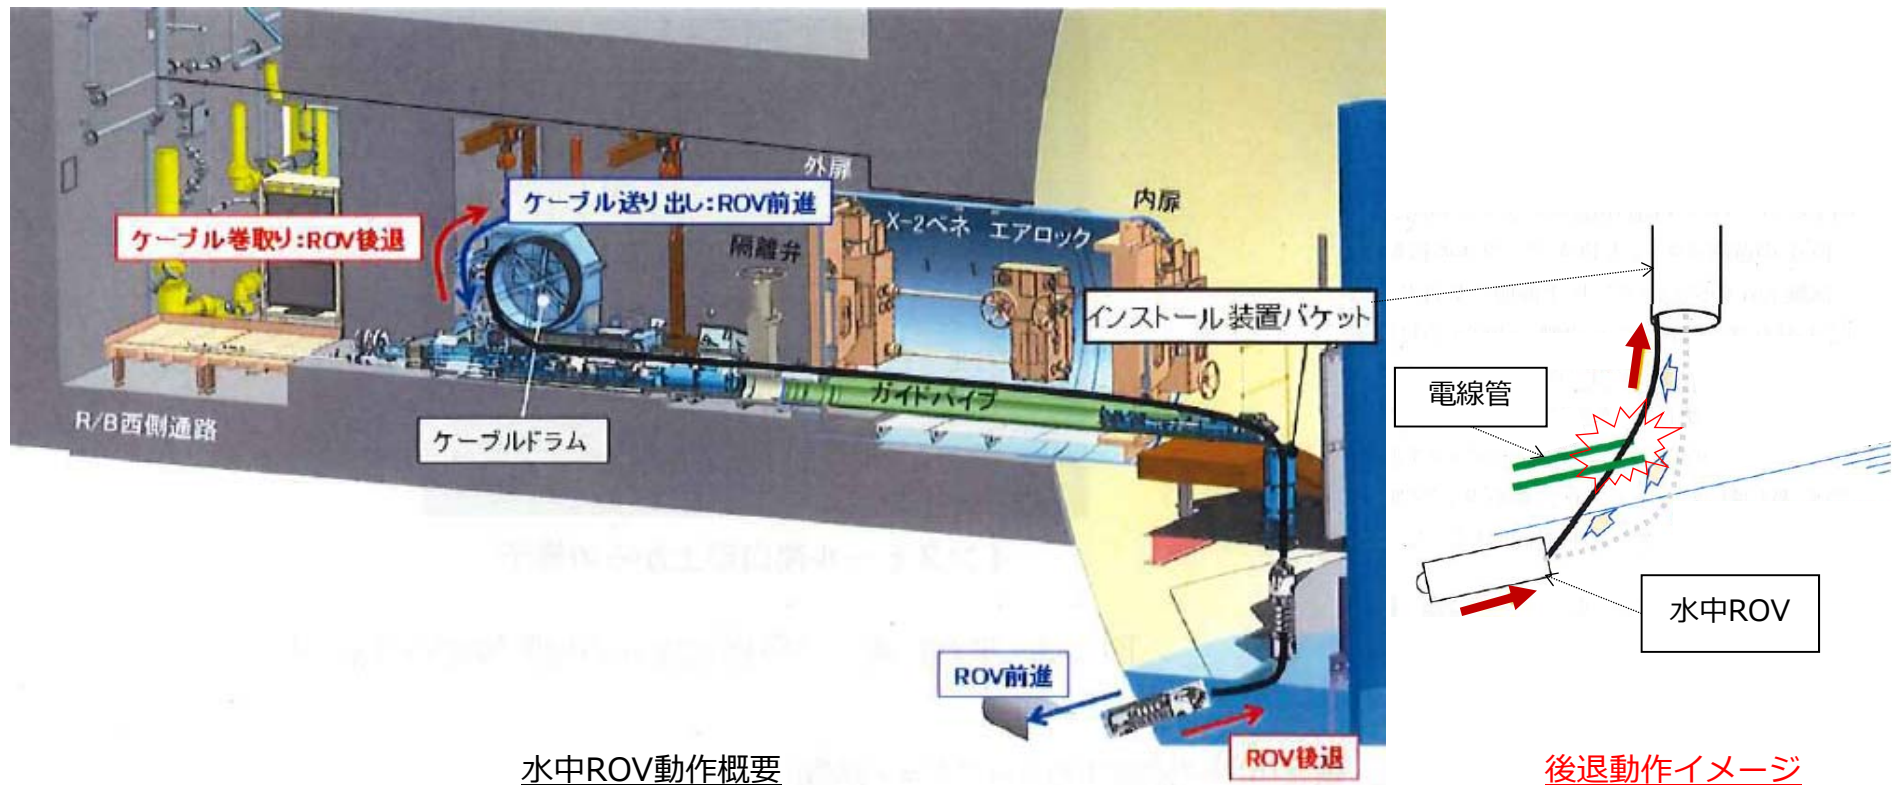
(参考) 水中ROVケーブルと電線管の干渉

- 水中ROVの後退時、ケーブルドラムを巻き取った際、電線管に挟まり回収できなくなるリスクがある。
- 前進時はケーブル送り出しによりケーブルの余長を確保した後に前進するため、電線管に挟まれるリスクは低い

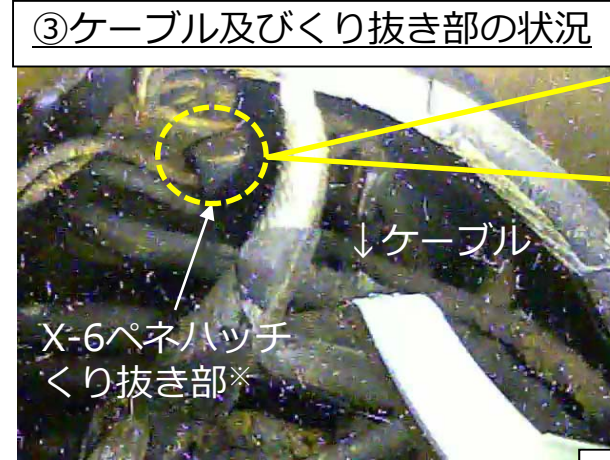
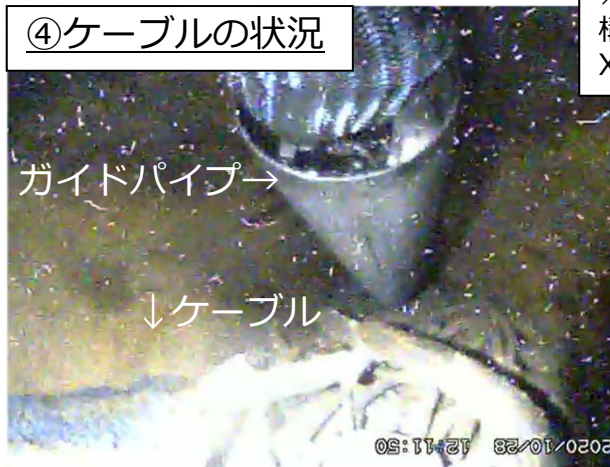
- 堆積物、ケーブルの状況およびX-6ペネハッチくり抜き部*を映像により確認。

※2017年1月のアクセスルート構築時にペネ内に落下したX-6ペネハッチくり抜き部

調査項目		調査結果
堆積物	・ 堆積物の性状	▶ X-6ペネ内の位置によって表面の性状が異なる。(X-6ペネ建屋側ではしまった状態, 中ほどでは砂状)
	・ X-6ペネ内での堆積状態	▶ 建屋側からペデスタルに向かって斜面状に堆積していることを確認した。
ケーブル	・ X-6ペネ内の残置状態	▶ 残置されているケーブルの位置などに関しては取得された映像と3Dスキャンから取得した。
	・ ケーブルの固着状態	▶ 今回の接触調査の範囲内では固着しておらず持ち上がることが確認された。
ハッチくりぬき部	ハッチくり抜き部の位置確認	▶ X-6ペネ中ほどに残置されていることが確認された。

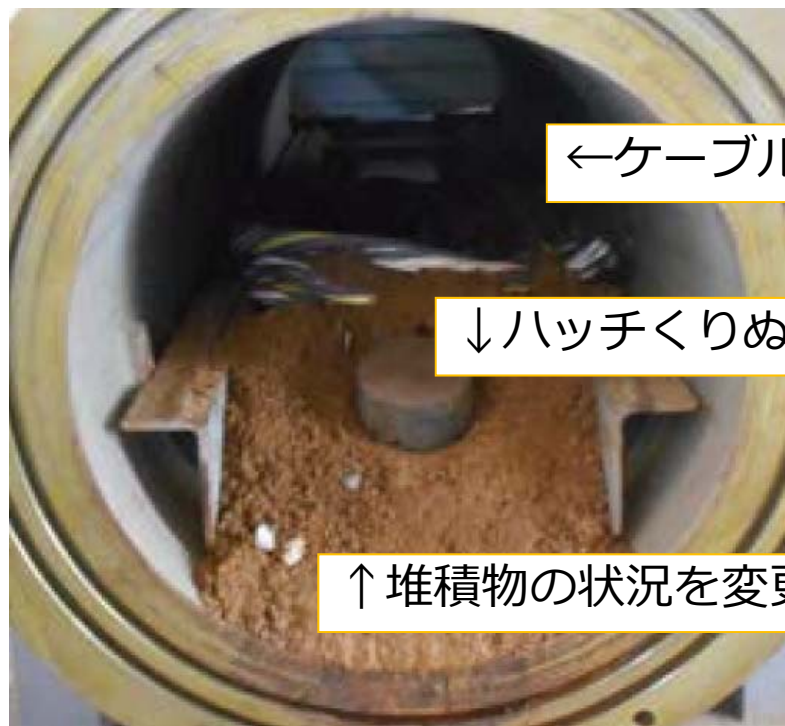
現在のモックアップ設備と改良を検討するポイント

- X-6ペネ内堆積物除去装置のモックアップ試験への取得された情報を活用
 - X-6ペネ内の堆積物は, 低・高圧水, AWJ, 押し込み装置を用いてPCV内に押し出すことでの除去を計画している。
 - 今後のモックアップ試験では, 今回の調査で取得された情報を反映させた設備を用いて行う。

←ケーブルの状況をより正確に再現

↓ハッチくりぬき部の位置を再現

↑堆積物の状況を変更

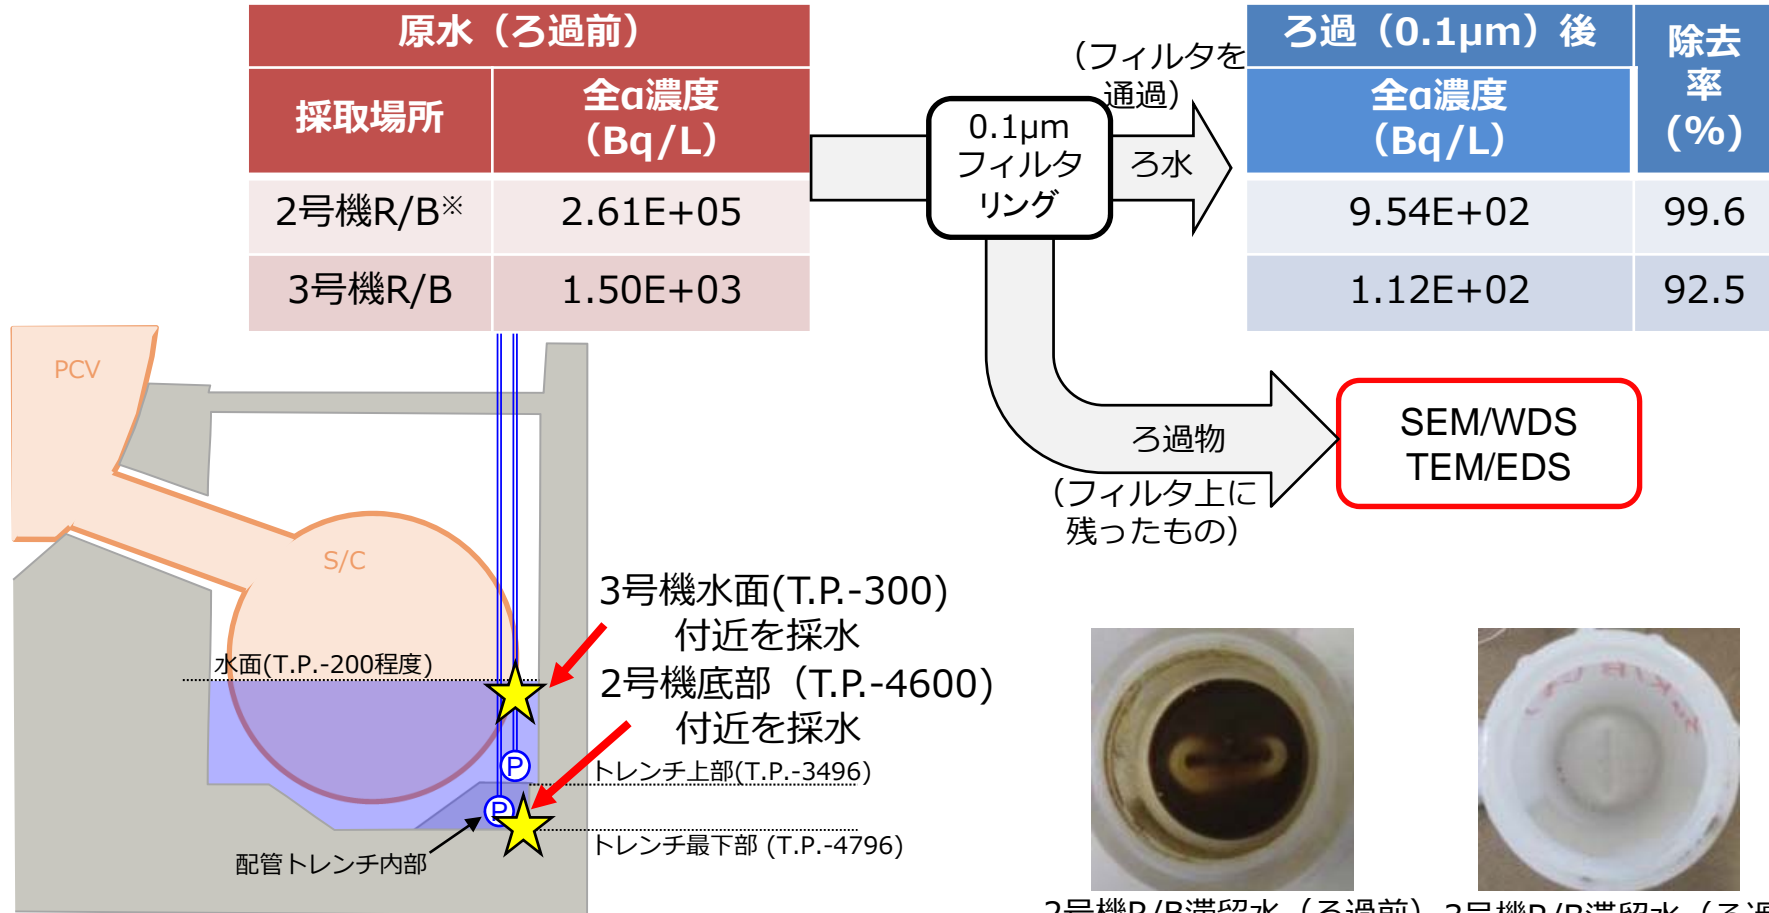
R/Bトーラス室断面図

- 滞留水中のα核種は、0.1μmのフィルタにより90%以上除去できたことから、α核種の多くは粒子として存在することが確認された
- 粒子の化学的安定性を調べる目的で、SEM/WDS/EDS、TEM/EDSにより粒子の性状（組成、組織、結晶構造）を分析

2号機R/B滞留水（ろ過前） 3号機R/B滞留水（ろ過前）
 ※2号機R/Bの滞留水はトレンチ深部にて採取された滞留水であり、目視で底面のスラッジと想定される濁りあり。

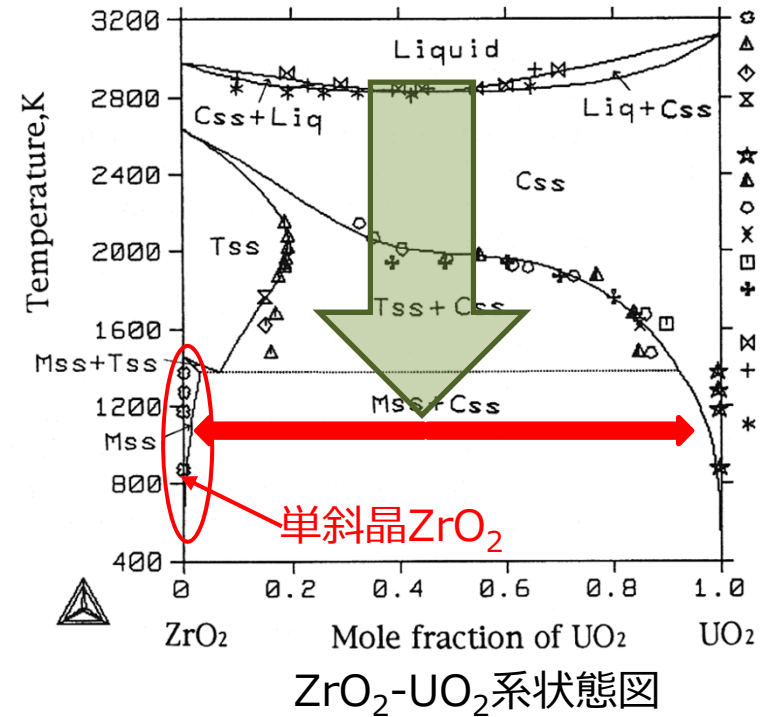
試料③：1号機X-2ペネトレーション内堆積物

- 主相(①~③)は立方晶 (U,Fe,Cr)O₂
- 単斜晶ZrO₂の存在(④)は、相分離が生じるのに十分遅い冷却速度であることを示唆
- 溶融凝固過程により形成されたものと考えられる
- 事故進展解析におけるInputとなる炉内条件の一つ

- 1号機オペレーティングフロアウェルプラグスミアおよびX-2ペネトレーション内堆積物において確認された粒子は、蒸発凝縮過程、溶融凝固過程で形成されたものと考えられ、**形成過程としては従来結果と同様**
- ただし、U-Fe-O系溶融物から析出したと考えられる結晶を検出し、U-Fe-O系溶融物形成過程の評価は今後の課題
- また、Uを含有する単斜晶 ZrO_2 を検出し、**冷却速度が遅かった**ことを示唆
