「廃炉」の主な作業項目と作業ステップ

東京電力ホールディングス（株） 福島第一原子力発電所 配置図

添付資料2
2021年3月25日

廃止措置等に向けた進捗状況:使用済み燃料プールからの燃料取り出し作業

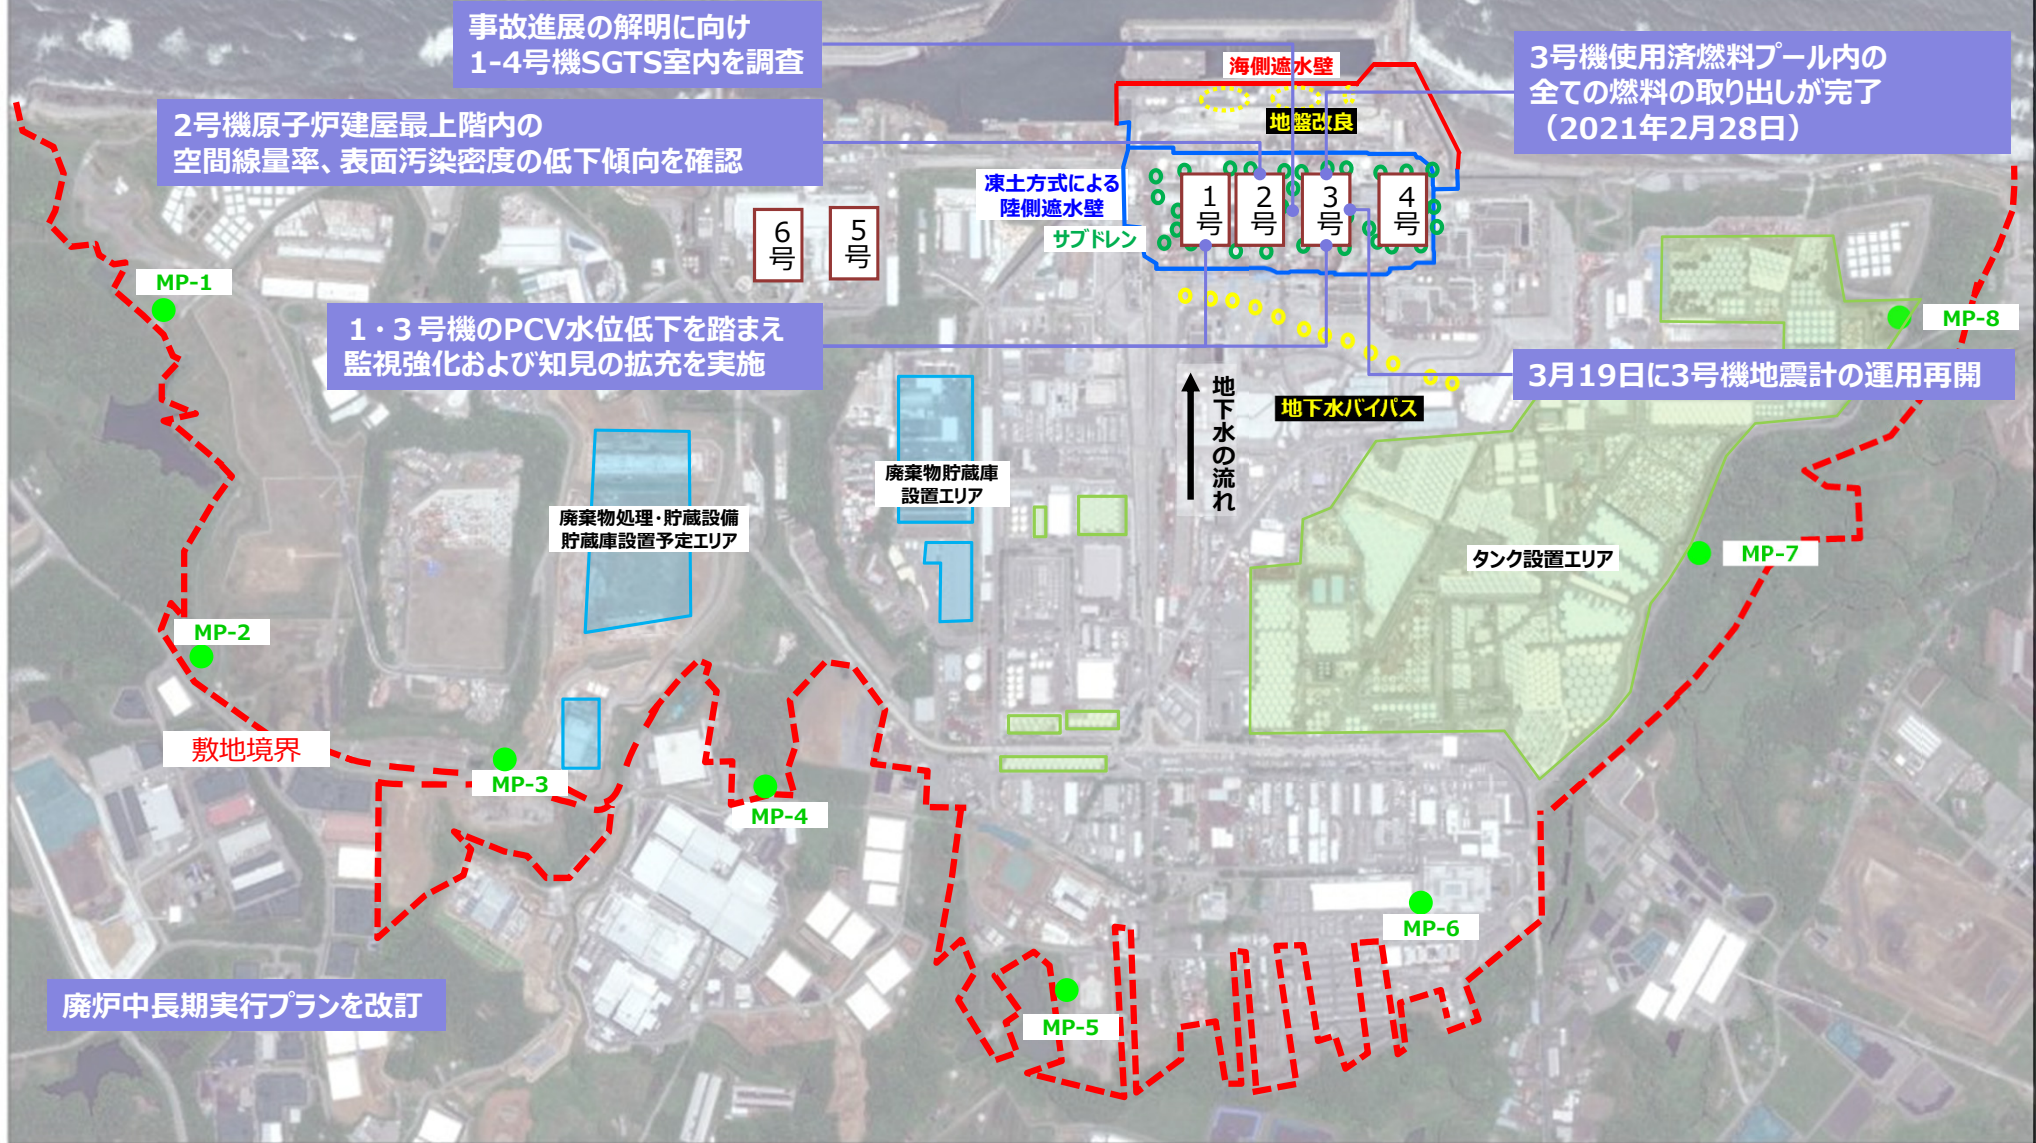
主な取り組みの配置図

※モニタリングポスト (MP-1～MP-8) のデータ

敷地境界周辺の空間線量率を測定しているモニタリングポスト(MP)のデータ (10分値) は0.361 μ Sv/h～1.216 μ Sv/h (2021/2/24～2021/3/23)。

環境改善工事により、発電所敷地内と比較して、MP周辺の空間線量率だけが低くなっています。

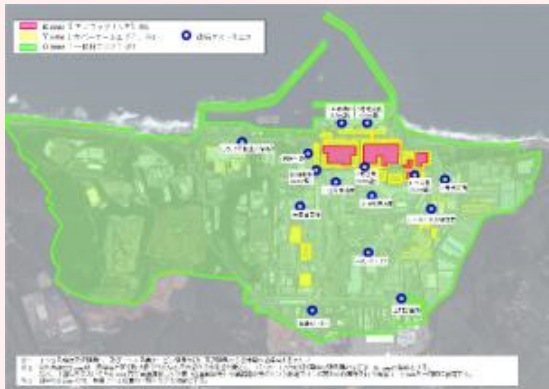
福島第一原子力発電所敷地内の環境線量低減対策の進捗を踏まえて、1～4号機建屋周辺等の汚染の高いエリアとそれ以外のエリアを区分し、各区分に応じた防護装備の適正化を行うことにより、作業時の負荷軽減による安全性と作業性の向上を図る。

2016年3月より限定的に運用を開始。2017年3月、9月にGzoneを拡大。

R ZONE (アノラックエリア)	Y ZONE (カバーオールエリア)	G ZONE (一般エリア)
全面マスク	全面マスク ^{※1} 又は半面マスク	使い捨て式防じんマスク
カバーオールの上にアノラック	カバーオール	一般作業服 ^{※2}

※1 水処理設備(多核種除去装置等)を含む建屋内の作業(視察等を除く)は、全面マスクを着用する。
 ※2 濃縮廃水、Si処理水を含むタンクエリアでの作業(濃縮廃水等を取り扱わない作業、ハトロール、作業計画時の現場調査、視察等を除く)時及びタンク移送ラインに隣接する作業時は、全面マスクを着用する。
 ※3 特定の軽作業(ハトロール、監視業務、構外からの持ち込み物品の運搬等)
