# 廃炉・汚染水・処理水対策の概要

2022年5月26日

廃炉・汚染水・処理水対策チーム会合/事務局会議

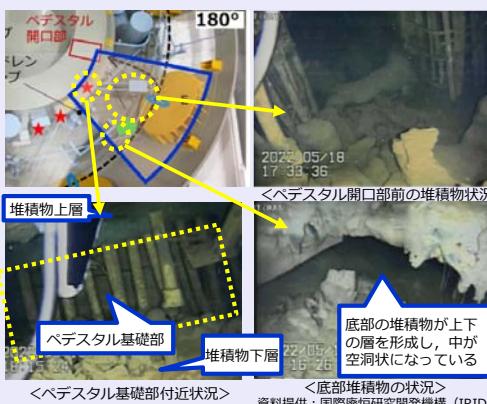
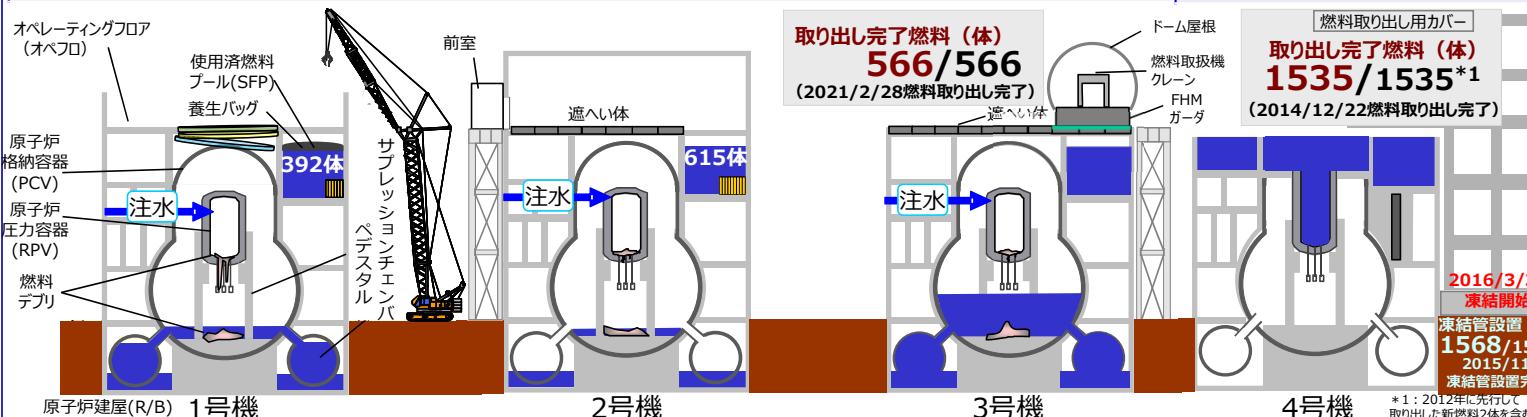
1号機の原子炉格納容器（PCV）内部調査は、3月16日に発生した福島県沖地震以降、中断していましたが、必要なPCV水位を確保するとともに、カメラ映像不良に対する対策を実施した上で、5月17日よりペデスタル外周部の詳細目視調査を再開しました。

今回の調査では、塊状の堆積物や層状の堆積物を確認するなど、堆積物の広がり状況や、ペデスタル内の鉄筋の露出等が確認できました。また、今後の調査において実施予定の「堆積物デブリ検知」の調査範囲の絞り込みを目的に、中性子束計測を実施しました。

- 燃料デブリ取り出しに向けた堆積物回収等の工事計画に係る情報収集のため、X-2ペネからPCV内地下階に水中ロボット(ROV)を投入し、ペデスタル内外の調査を予定。
- 3月16日に発生した福島県沖地震後にPCV水位の低下を確認し、調査に必要な水位を確保するために原子炉注水流量の増加操作を実施。
- 3月29日に水中ROV-A2で水位を確認したところ、水位の上昇は確認できたものの搭載カメラの曇り等があり、調査中断。
- 調査再開に向けて、必要なPCV水位を確保するとともに、カメラ映像不良に対する対策を講じた上で、5月17日～22日にペデスタル外周部の詳細目視調査を再開。

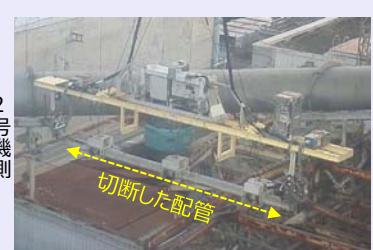
<配管切断作業の様子>

3月にワイヤーソーが配管へ噛み込む事象が発生したため切断作業を中断しましたが、対策を行い、噛み込みなく切断できることを確認したため作業を再開しました。

5月23日に16箇所中1箇所の配管切断が完了しています。

ダスト飛散防止対策を行ったうえで、慎重に切断作業を行っており、ダストモニタの指示値は管理基準値未満であることを確認しています。

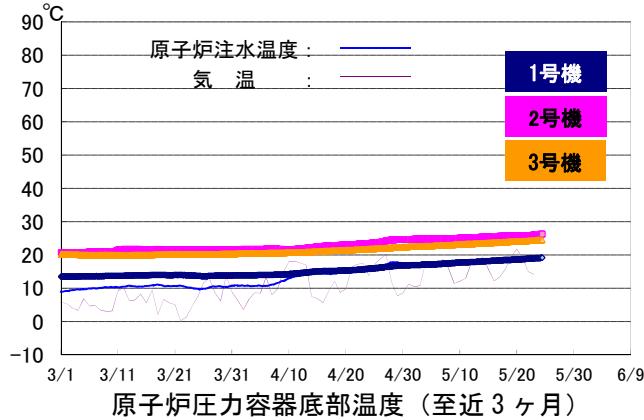
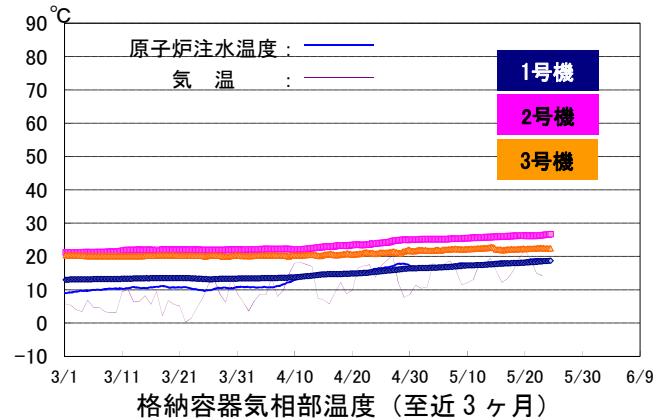
注水冷却を継続することにより、原子炉圧力容器底部温度、格納容器気相部温度は、号機や温度計の位置によって異なるものの、至近1ヶ月において、約15~30度で推移。

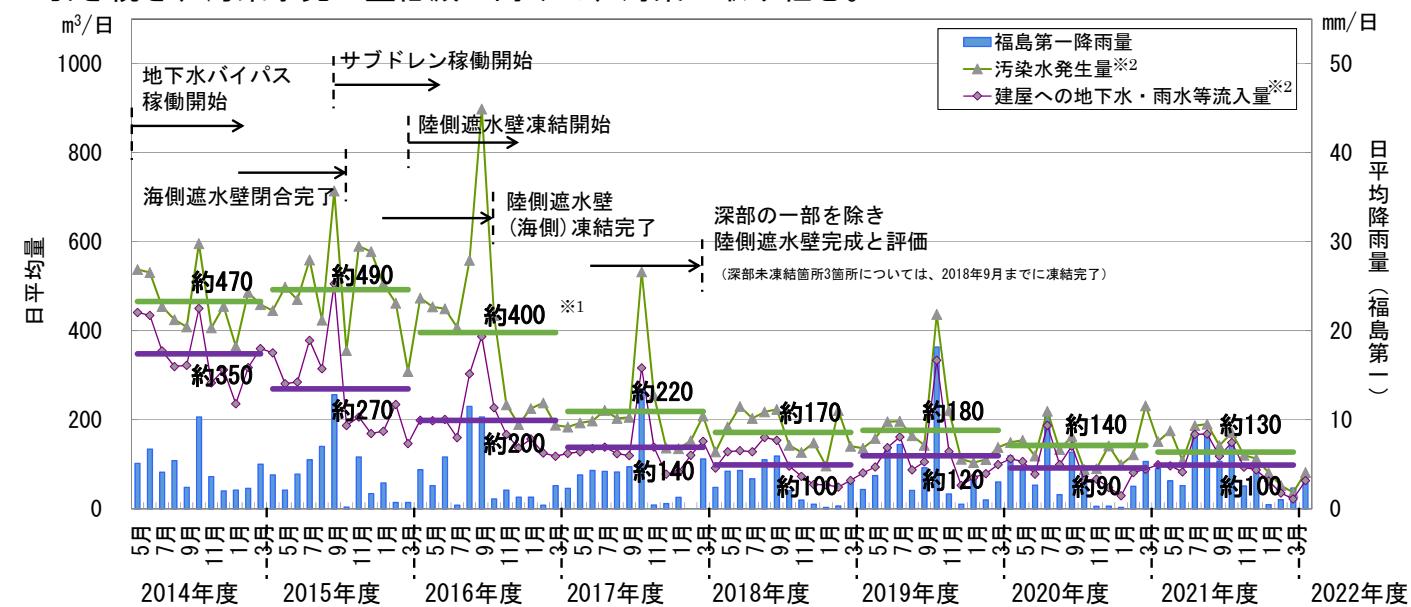
図1：汚染水発生量と建屋への地下水・雨水等の流入量の推移

- 日々発生する汚染水に対して、サブドレンによる汲み上げや陸側遮水壁等の対策を重層的に進め、建屋流入量を低減。
- 「近づけない」対策（地下水バイパス、サブドレン、陸側遮水壁等）や雨水浸透対策として建屋屋根破損部への補修等を実施してきた結果、2021年度の汚染水発生量は約130m<sup>3</sup>/日まで低減。
- 引き続き、汚染水発生量低減に向けて、対策に取り組む。

- 多核種除去設備以外で処理したストロンチウム処理水は、多核種除去設備での処理を行い、溶接型タンクで保管しています。
- 陸側遮水壁、サブドレン等の重層的な汚染水対策により、建屋周辺の地下水位を低位で安定的に管理しています。また、建屋屋根の損傷部の補修や構内のフェーシング等により、降雨時の汚染水発生量の増加も抑制傾向となり、汚染水発生量は、対策前の約540m<sup>3</sup>/日（2014年5月）から約130m<sup>3</sup>/日（2021年度）まで低減しています。
- 汚染水発生量の更なる低減に向けて対策を進め、2025年内には100m<sup>3</sup>/日以下に抑制する計画です。

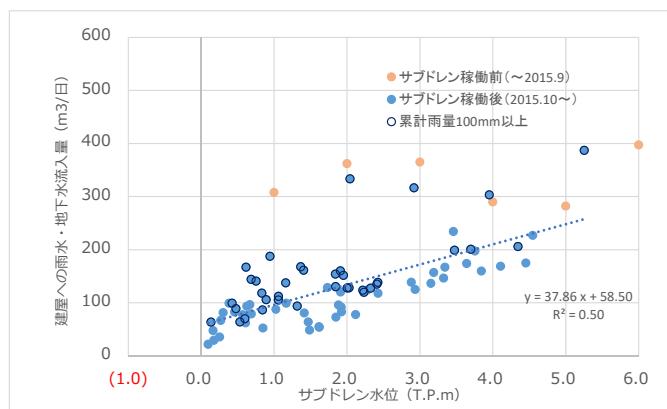
図2：建屋への地下水・雨水等流入量と1~4号機サブドレン水位の相関

- サブドレン他水処理設備においては、2015年9月14日に排水を開始し、2022年5月16日までに1,848回目の排水を完了。
- 一時貯水タンクの水質はいずれも運用目標を満足している。

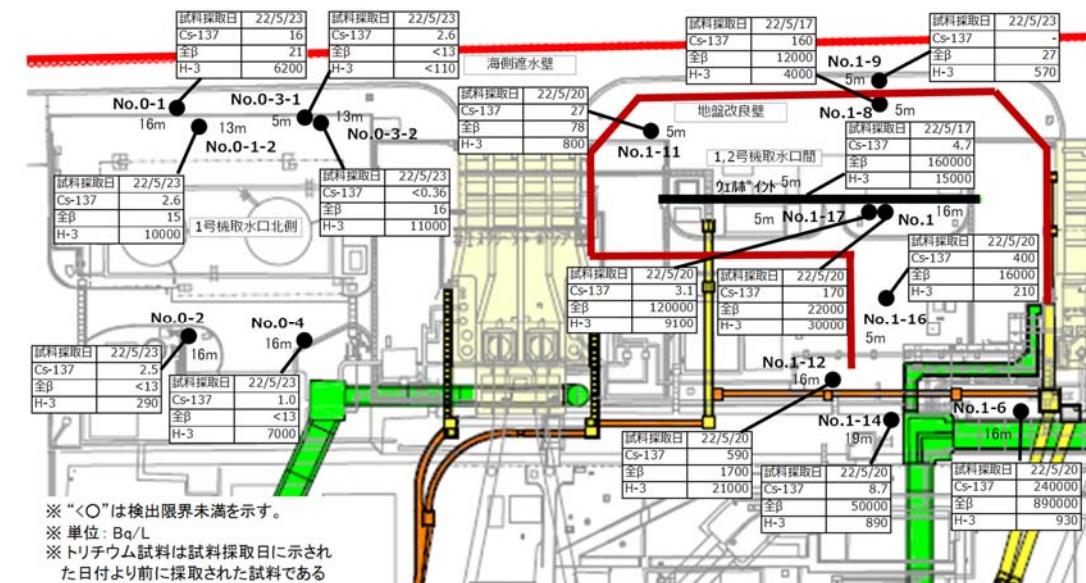
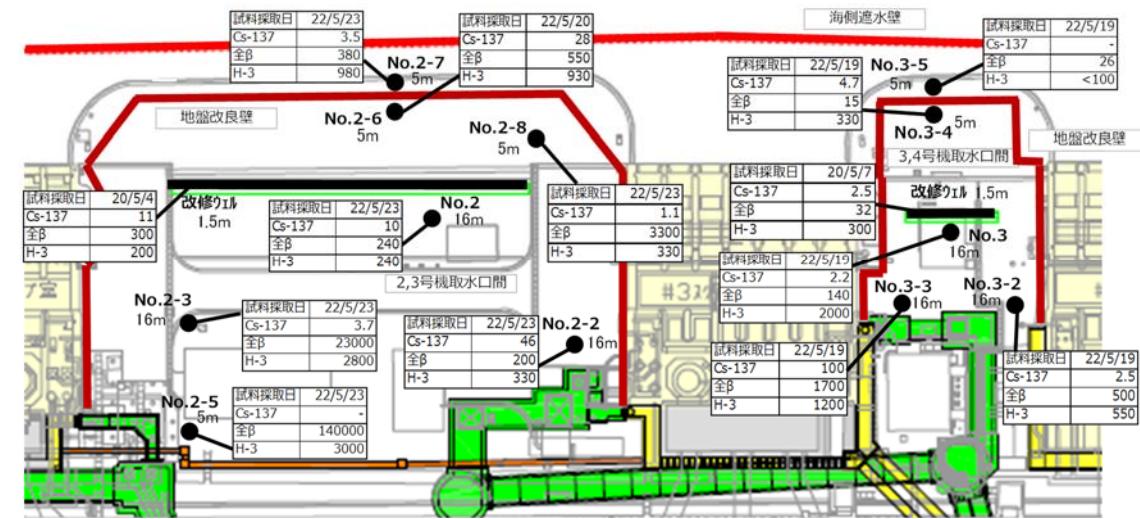
図4: タービン建屋東側の地下水濃度

- 1号機取水口北側エリアでは、H-3濃度は全観測孔で告示濃度60,000Bq/Lを下回り、全体としては横ばい又は低下傾向の観測孔が多い。全ベータ濃度は全体としては横ばい傾向にあるが、2020.4以降に一時的な上昇が見られ、現在においてもNo.0-1-2、No.0-3-1、No.0-3-2、No.0-4など多くの観測孔で上下動が見られるため、引き続き傾向を注視していく。

- 1,2号機取水口間エリアでは、H-3濃度は全観測孔で告示濃度60,000Bq/Lを下回り、No.1-14、No.1-17など上下動が見られる観測孔もあるが、全体的に横ばい又は低下傾向の観測孔が多い。全ベータ濃度は、全体としては横ばい傾向にあるが、No.1-6では上昇傾向が見られ、No.1-9、No.1-11、No.1-12、No.1-14、No.1-16、No.1-17など多くの観測孔で上下動が見られるため、引き続き傾向を注視していく。

- 2,3号機取水口間エリアでは、H-3濃度は全観測孔で告示濃度60,000Bq/Lを下回り、No.2-3、No.2-5、No.2-6など上下動が見られる観測孔もあるが、全体的に横ばいの観測孔が多い。全ベータ濃度は、全体としては横ばい傾向にあるが、No.2-3、No.2-5、No.2-6など上下動が見られる観測孔もあり、引き続き傾向を注視していく。

- 3,4号機取水口間エリアでは、H-3濃度は全観測孔で告示濃度60,000Bq/Lを下回り、全体的に横ばい又は低下傾向の観測孔が多い。全ベータ濃度は、全体としては横ばいであるが、No.3-4、No.3-5など多くの観測孔で上下動がみられるため、引き続き傾向を注視していく。
- タービン建屋東側の地下水についてエリア全体として、全ベータ濃度と同様にセシウム濃度についても全体としては横ばい傾向にあるが、上下動が見られ最高値を更新している観測孔もあり、No.0-3-2、No.1、No.1-6、No.2-6、No.3-3については、変動調査を実施している。

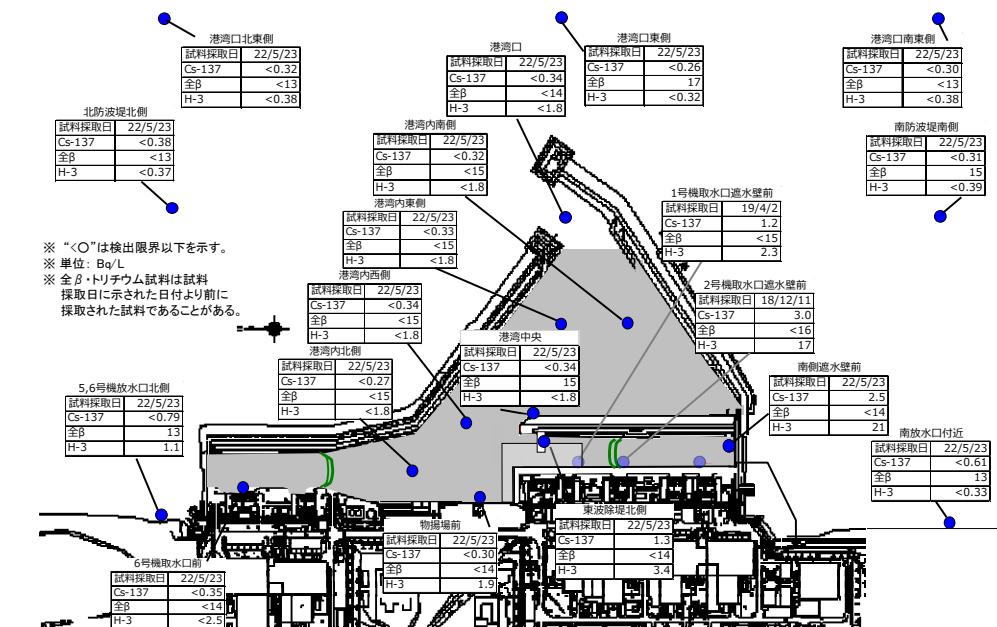
図5: 港湾周辺の海水濃度

- 排水路の放射性物質濃度は、降雨時に濃度が上昇する傾向にあるが、全体的に横ばい傾向。
- 1～4号機取水路開渠内エリアの海水放射性物質濃度は告示濃度未満で推移しており、降雨時に一時的なCs-137濃度、Sr-90濃度の上昇がみられるが、長期的には低下傾向。海側遮水壁鋼管矢板打設・継手処理の完了後、濃度が低下。メガフロート関連工事によりシルトフェンスを開渠中央へ移設した2019年3月20日以降、Cs-137濃度について、南側遮水壁前が高め、東波除堤北側が低めで推移。

- 港湾内エリアの海水放射性物質濃度は告示濃度未満で推移しており、降雨時に一時的なCs-137濃度、Sr-90濃度の上昇がみられるが、長期的には低下傾向であり、1～4号機取水路開渠内エリアより低いレベル。海側遮水壁鋼管矢板打設・継手処理の完了後、濃度が低下。
- 港湾外エリアの海水放射性物質濃度は、海側遮水壁鋼管矢板打設・継手処理の完了後、Cs-137濃度、Sr-90濃度が低下し、低濃度で推移。Cs-137濃度は、5,6号機放水口北側、南放水口付近で気象・海象等の影響により、一時的な上昇を観測することがある。Sr-90濃度は、港湾外（南北放水口）で昨年より変動が見られるが、気象・海象等による影響の可能性など引き続き傾向を注視していく。

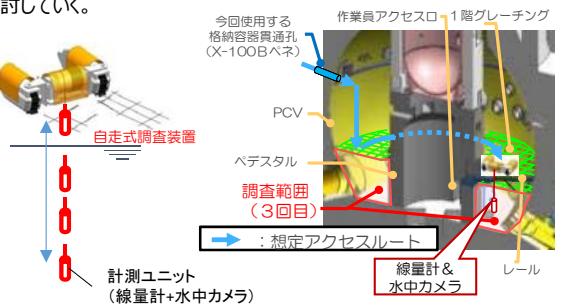
<測定イメージ>

- 2015年4月に、狭隘なアクセス口(内径φ100mm)から調査装置を格納容器内に進入させ、格納容器1階内部の映像、空間線量等の情報を取得。
- 2017年3月、ペデスタル外地下階へのデブリの広がりを調査するため、自走式調査装置を用いた調査を実施し、PCV底部の状況を初めて撮影。得られた画像データと線量データを元に、PCV内部の状況を継続検討していく。

- 2022年2月に、調査を円滑に進める装置である「ガイドリング」を取り付けた。1機目の水中ロボット(ROV-A)を投入。ガイドリングの設置が完了し、目的を達成。引き続き、詳細な調査を実施する計画。

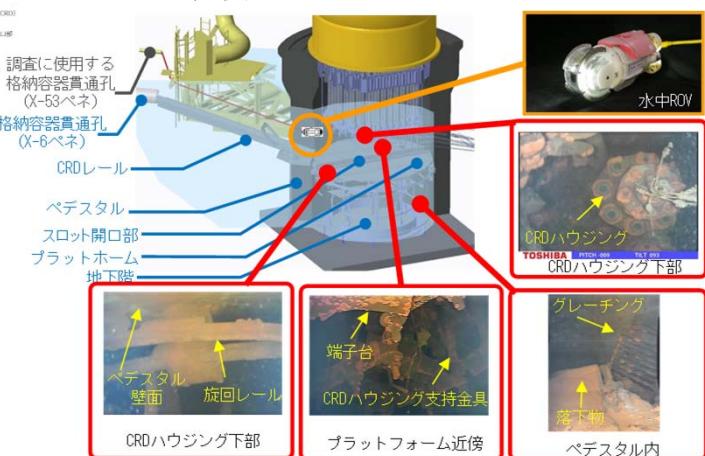
<ペデスタル内部の状況>

- 2014年10月、PCV内部調査用に予定しているPCV貫通部(X-53ペネ)の水没確認を遠隔超音波探傷装置を用いて調査を実施し、水没していないことを確認。
- 2015年10月、PCV内を確認するため、X-53ペネから格納容器内部へ調査装置を入れ、映像、線量、温度の情報を取得、内部の滞留水を採取。格納容器内の構造物・壁面に損傷は確認されず、水位は推定値と一致しており、内部の線量は他の号機に比べて低いことを確認。
- 2017年7月に、水中ROV(水中遊泳式遠隔調査装置)を用いて、ペデスタル内の調査を実施。調査で得られた画像による3次元復元を実施。復元により、旋回式のプラットホームがレール上から外れ一部が堆積物に埋まっている状況等、構造物の相対的な位置を視覚的に把握することが出来た。

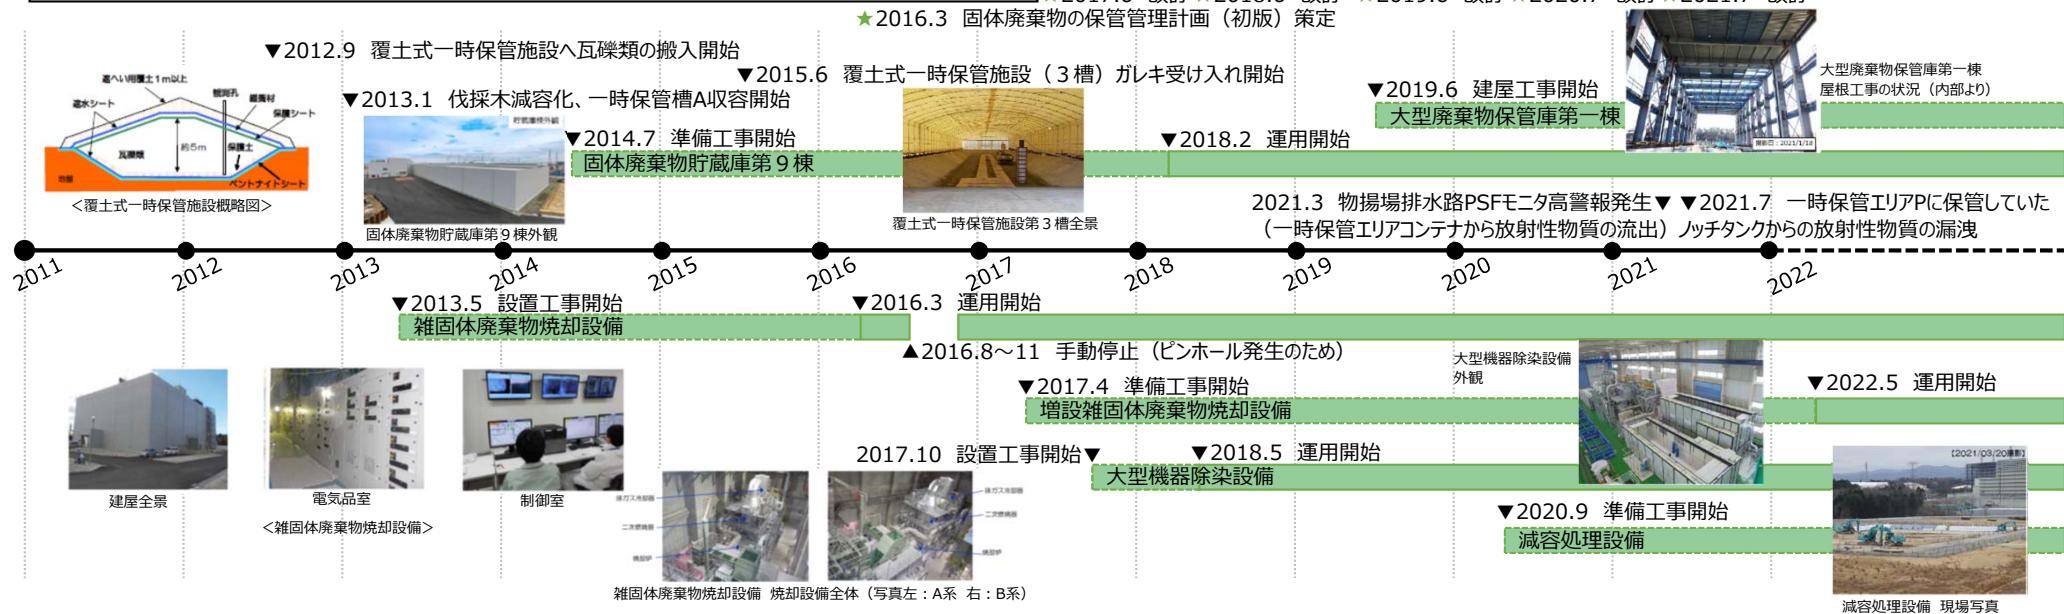
中長期ロードマップにおけるマイルストーン（主要な目標工程）

ガレキ等の屋外一時保管解消 ※水処理二次廃棄物及び再利用・再使用対象を除く (2028年度内) ★2017.6 改訂 ★2018.6 改訂 ★2019.6 改訂 ★2020.7 改訂 ★2021.7 改訂

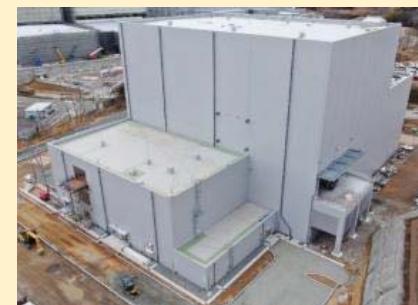
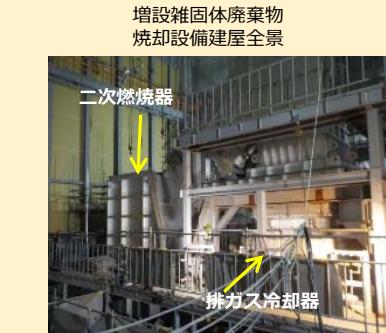
●ガレキ等の屋外一時保管解消に向けた取り組み

伐採木及び可燃性ガレキ類 (木材、梱包材・紙等)などを焼却するため、増設雑固体廃棄物焼却設備設置工事を実施している。

- 増設雑固体廃棄物焼却設備は、3月16日福島県沖地震により、設備及び建屋の一部に損傷が確認されたことから、3月に予定していた運用開始時期を見直した。
- その後の復旧作業により、焼却設備は、3月31日に竣工し、また、建屋の復旧も5月10日に完了したことから、5月11日より運用を開始した。

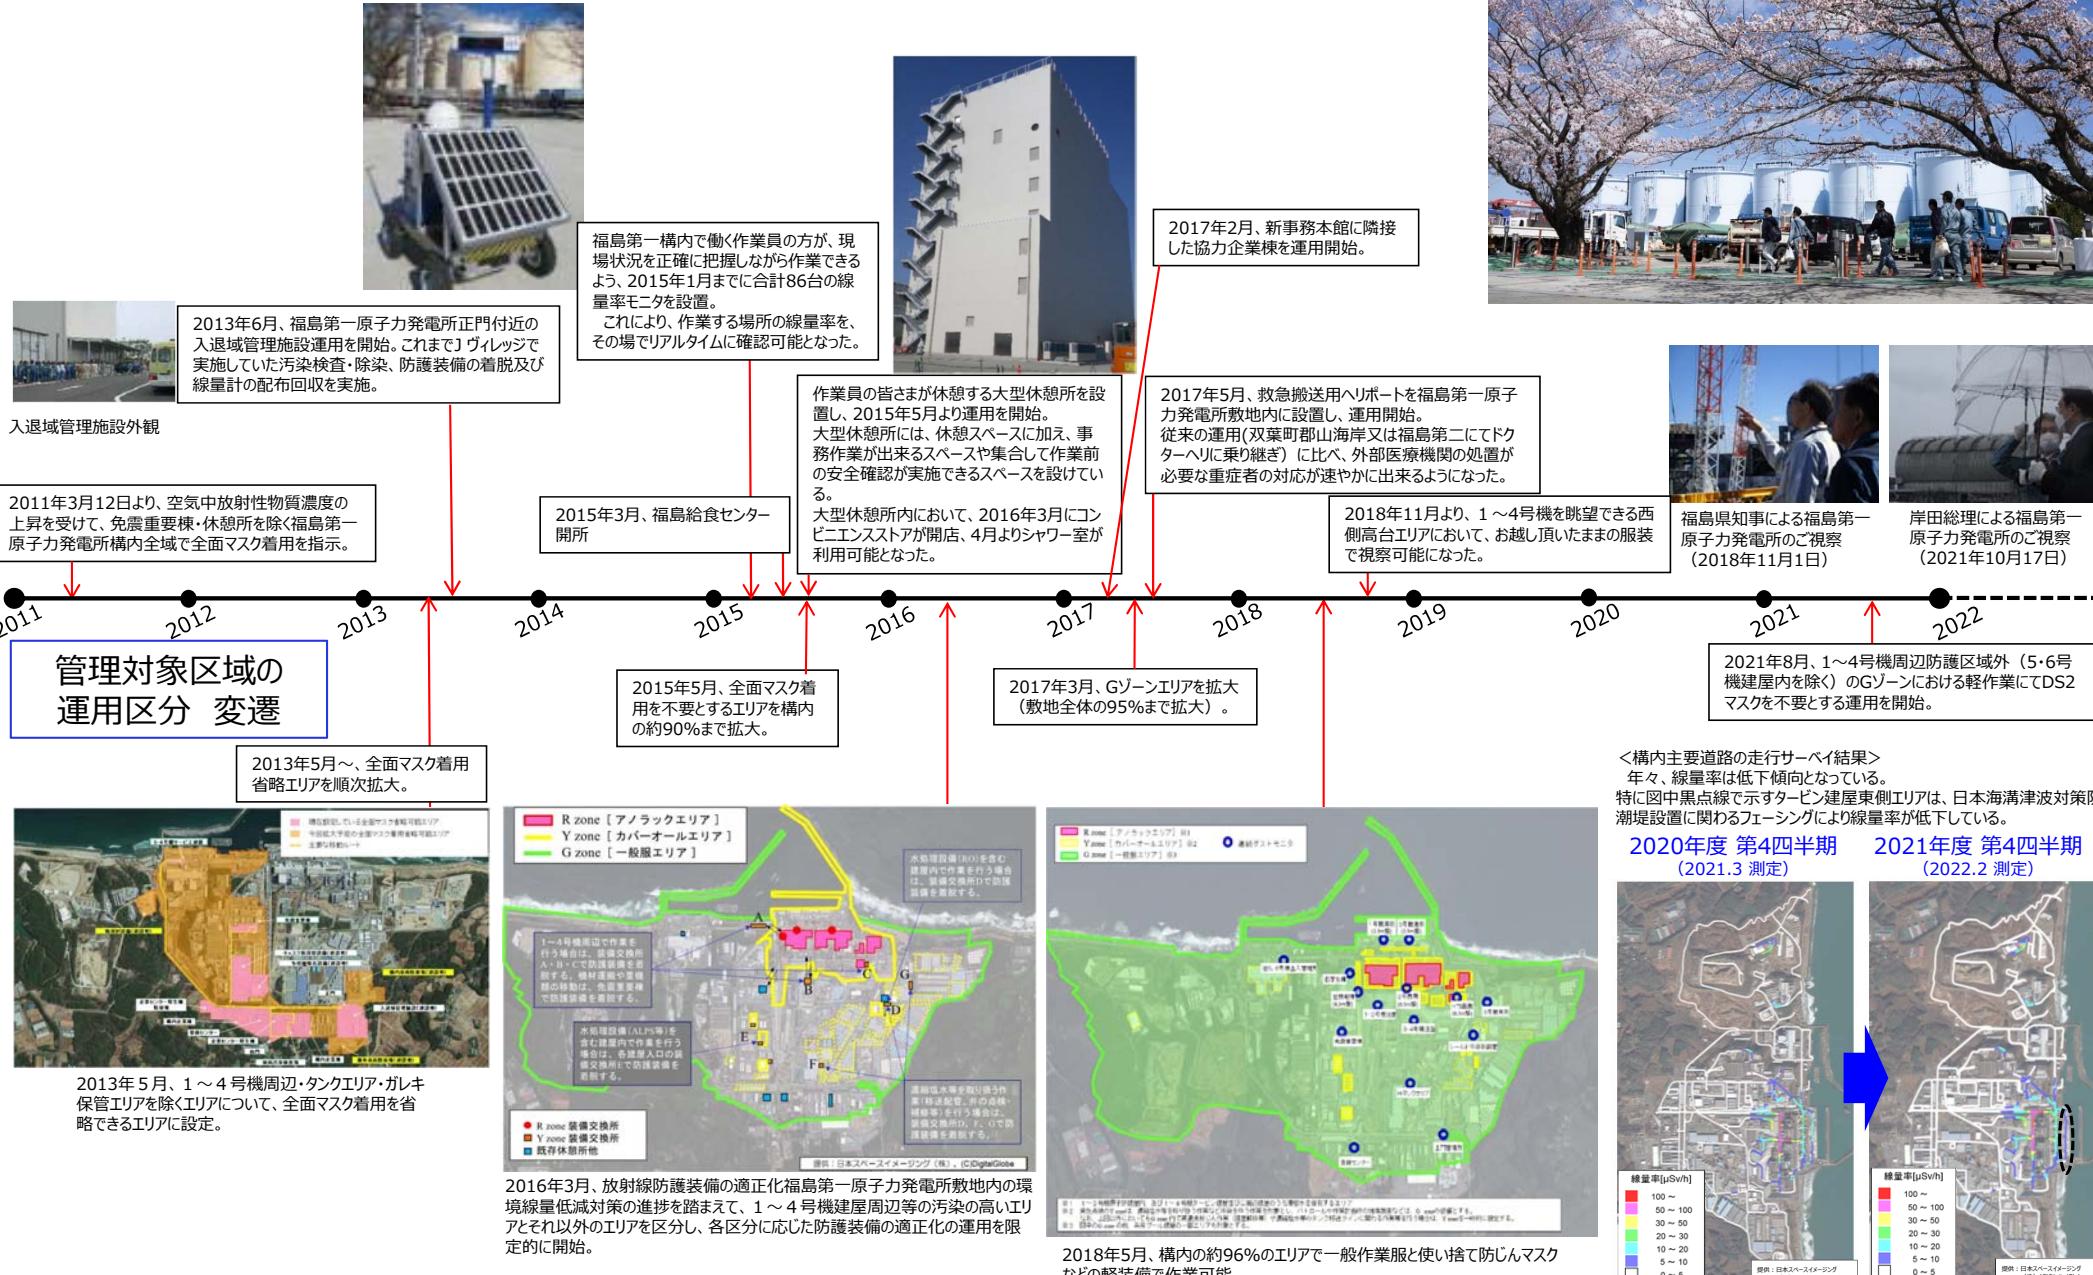
発電所全体の放射線量低減・汚染拡大防止については、これまでガレキ撤去や表土除去、フェーシングを行うことで構内の放射線量を低減するとともに、環境改善が進んだ範囲をグリーンゾーンとして、身体的負荷の少ない一般作業服を使い捨て式防塵マスクで作業できるよう運用の改善も図ってまいりました。
