「廃炉」の主な作業項目と作業ステップ

I. 原子炉の状態の確認

参考資料
2022年9月29日
廃炉・汚染水・処理水対策チーム会
事務局会議
2/6

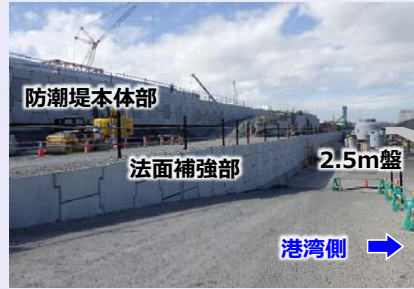
<防潮堤本体施工の様子>

日本海溝津波防潮堤は、2023年度の完成に向けて作業を進めており、防潮堤本体の設置は約30%完了しました。

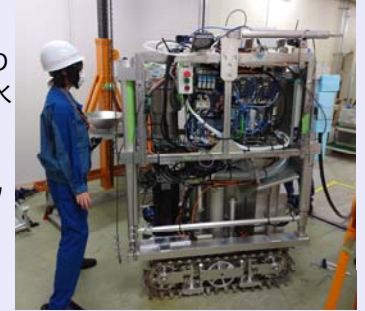
<製作中の集積作業用ROV>

プロセス主建屋、高温焼却炉建屋の最下階に設置されている高線量化したゼオライト土嚢・活性炭土嚢の回収については、水の遮へい効果が期待できる水中回収にて検討を進めています。

これまで東京電力の研究所内にて、集積ロボットの試作機に関するモックアップを実施してきました。

10月からは、日本原子力研究開発機構（JAEA）榎葉遠隔技術開発センターにて、より実際の現場を模擬した環境でモックアップを実施予定です。

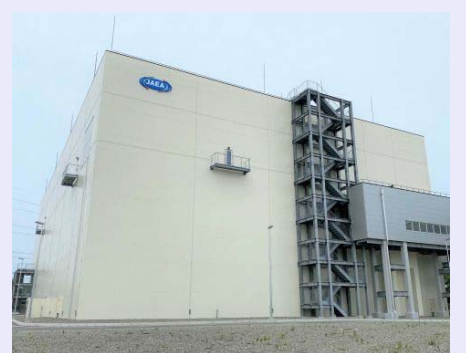
<放射性物質分析・研究施設第1棟>

放射性物質分析・研究施設第1棟において放射性物質の取扱作業の準備が整ったことから、10月1日より放射性物質を用いた分析作業を開始します。

運用開始後は、標準線源（RI）を用いた手順の確認から開始し、順次、固体廃棄物の性状把握に向けた分析を開始する予定です。

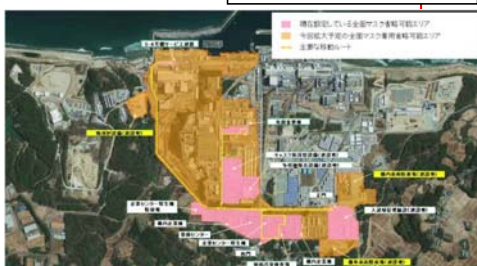
2013年5月、1～4号機周辺・タンクエリア・ガレキ保管エリアを除くエリアについて、全面マスク着用を省略できるエリアを設定。

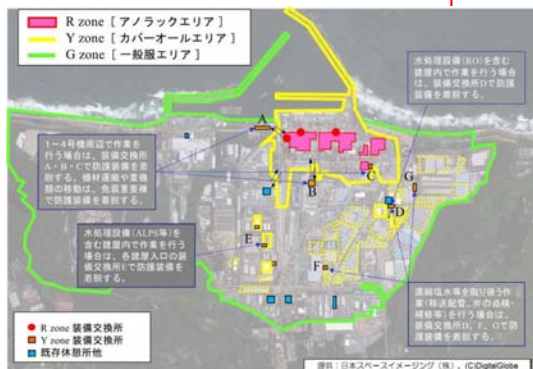
2016年3月、放射線防護装備の適正化福島第一原子力発電所敷地内の環境線量低減対策の進捗を踏まえて、1～4号機建屋周辺等の汚染の高いエリアとそれ以外のエリアを区分し、各区分に応じた防護装備の適正化の運用を限定的に開始。

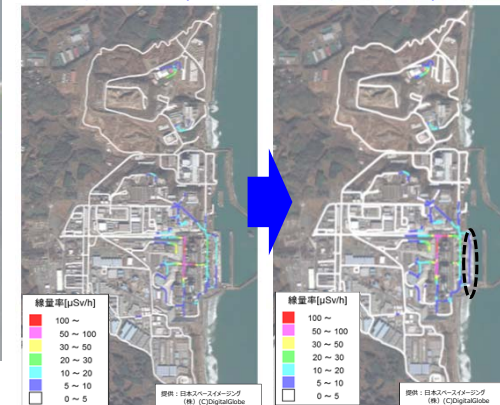
＜構内主要道路の走行サーベイ結果＞
年々、線量率は低下傾向となっている。
特に図中黒点線で示すタービン建屋東側エリアは、日本海溝津波対策防潮堤設置に関わるフェーシングにより線量率が低下している。

2020年度 第4四半期 (2021.3 測定) 2021年度 第4四半期 (2022.2 測定)
