ゼオライト土嚢等処理の進捗状況について

2025年 5月29日

東京電力ホールディングス株式会社

1-1. ゼオライト土嚢処理の概要

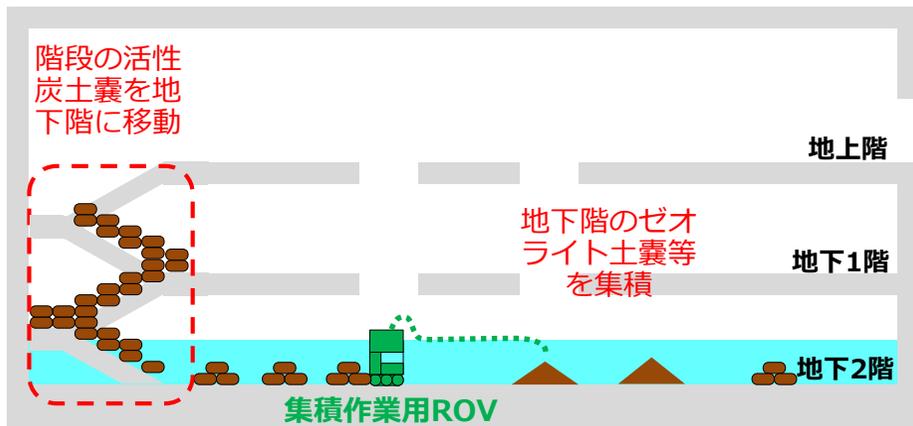
ステップ① 集積作業

- ✓ ゼオライト土嚢等について、作業の効率化による工期の短縮（完了時期の前倒し）を目的に、容器封入作業の前に集積作業を計画。
- ✓ 集積作業用ROVを地下階に投入し、ゼオライトを吸引し、集積場所に移送する。
- ✓ 活性炭土嚢は、地下階に移動させた後、上記と同様に回収する。

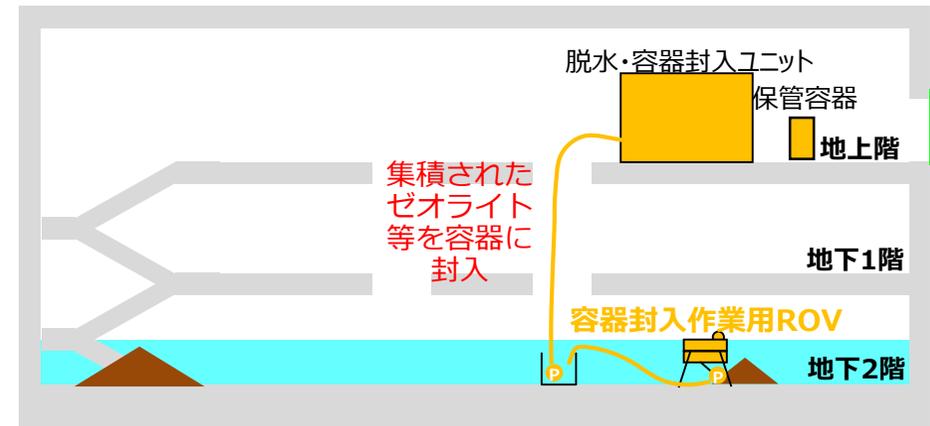
ステップ② 容器封入作業

- ✓ 集積されたゼオライトを容器封入作業用ROVで地上階に移送し、建屋内で脱塩、脱水を行ったうえで、金属製の保管容器に封入する。その後は33.5m盤の一時保管施設まで運搬する計画。

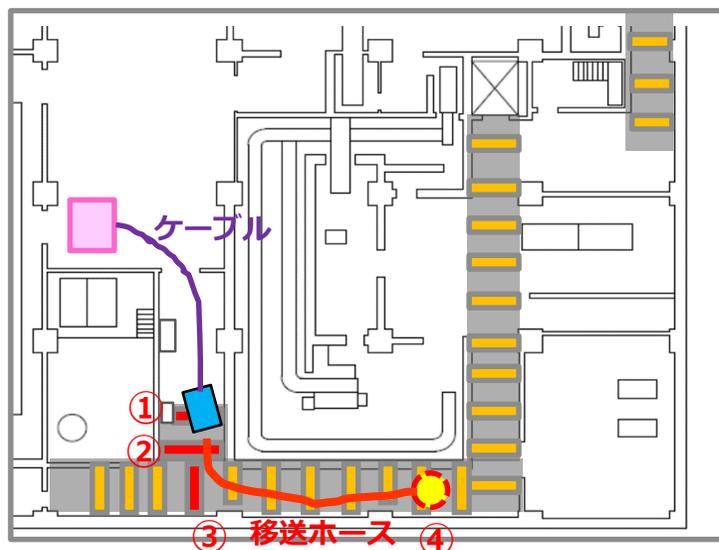
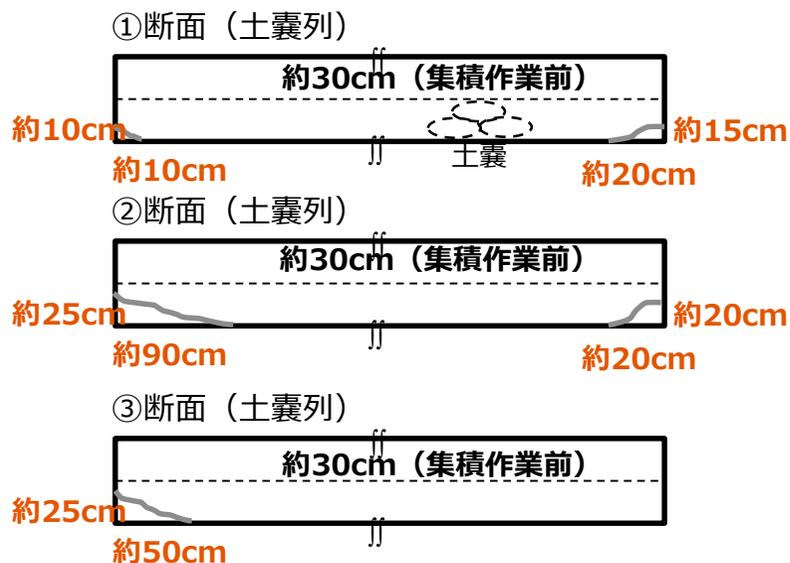
- 土嚢袋の破碎を行い、3列程度の土嚢列の集積が完了。ソナー調査及び濁水状況を静置させた後のカメラ確認にて、移送先の築山も確認。計画通り（モックアップ通り）に作業が進捗している。
※ 隅にゼオライトの残存が確認されているが今後、治具を用いて回収していく計画。

- : 集積作業用ROV
- : ゼオライト土嚢の列
- : ゼオライト土嚢の列 (概ね集積完了)
- : 集積作業用ROV投入口
- : 集積場所 (ホース投入口)

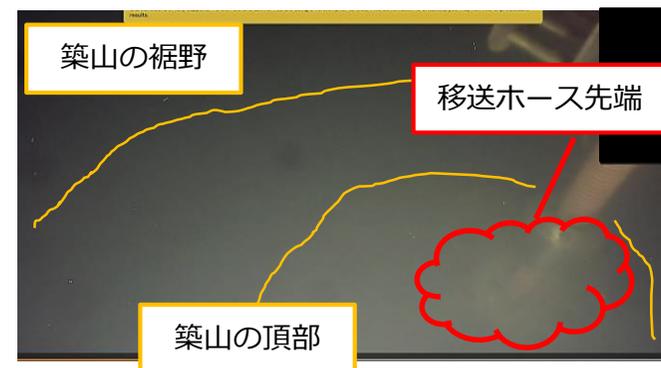
集積の築山の様子

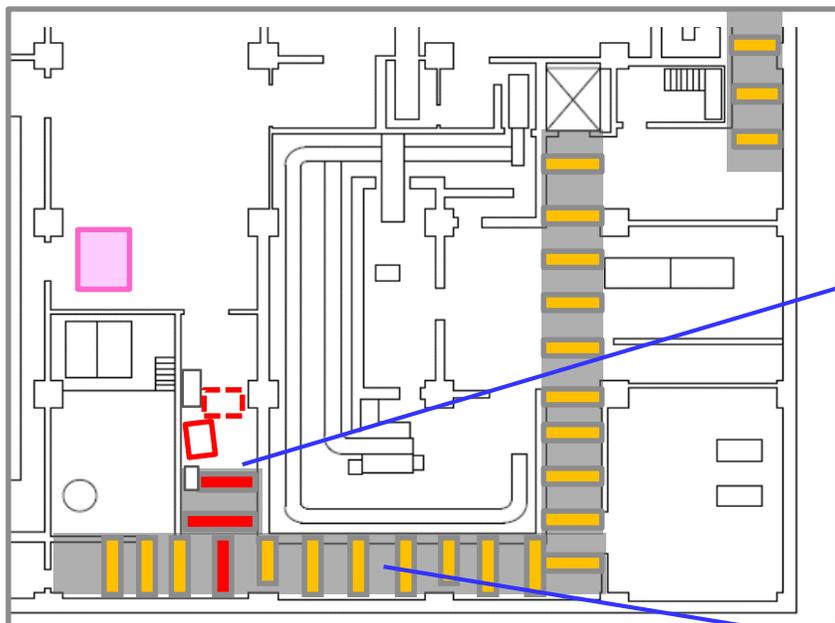
- 新たな干渉物（落下した照明器具等）や確認されていた干渉物（ロッカーのようなもの）の移動等を確認。干渉物を移動する治具やその作業方法については、モックアップの中で検証を行っており、今回の作業前の干渉物（落下したダクトの一部）移設の実績もあるが、今回確認された事象を踏まえて、改めて検証を行っていく。

: 干渉物（ロッカーのようなもの）
点線は移動後の状況

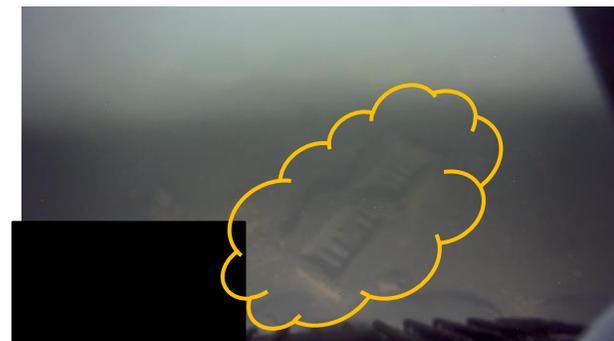
干渉物の例（落下したダクト）
※移置済
