地下貯水槽からの漏えい量の推定

平成25年5月16日
東京電力株式会社

平成25年5月16日

汚染水貯留タンクの保全について

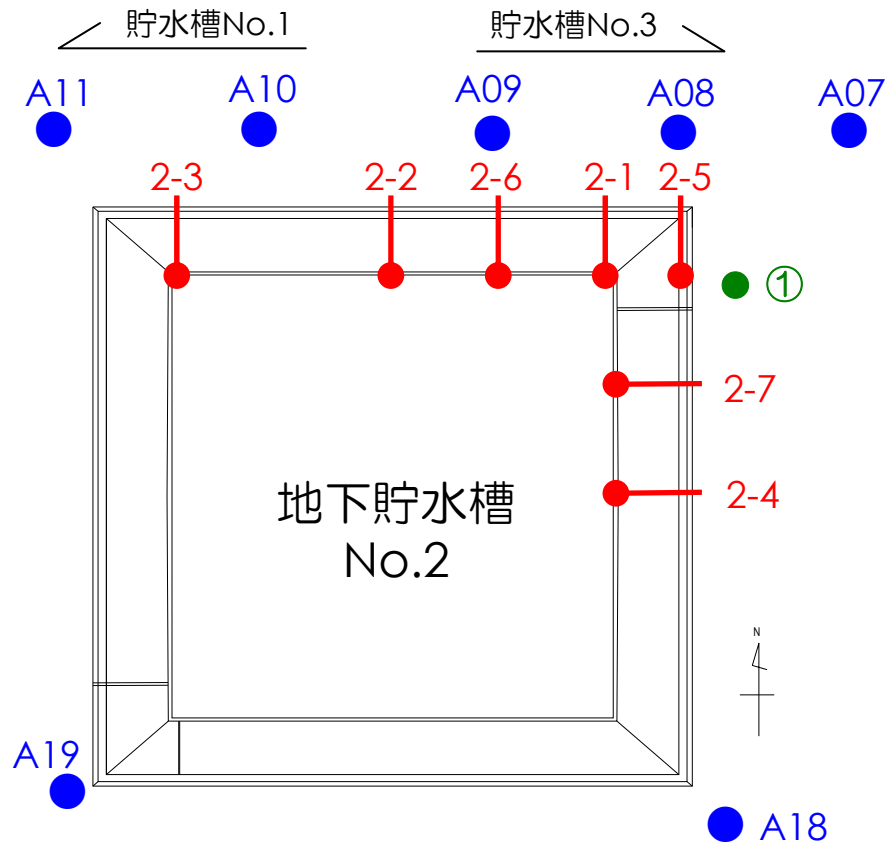
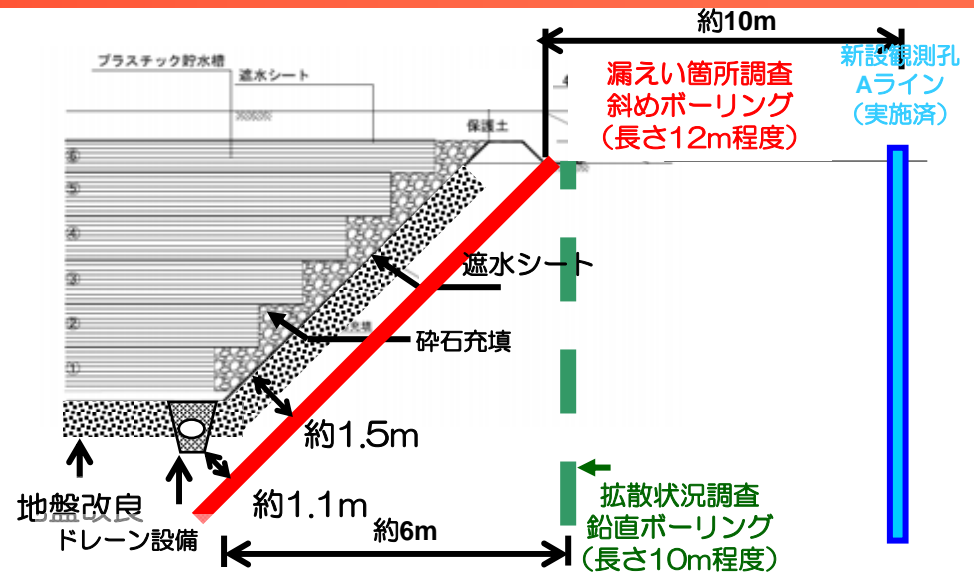
3. ボーリング調査 (1) 水分析結果

- : 地下貯水槽観測孔Aライン
(全19箇所のうち、周辺の7箇所抜粋)
- : 地質調査孔 (拡散状況調査)
(1箇所) [鉛直ボーリング]
- : 地下貯水槽No.2観測孔 (漏えい箇所調査)
(7箇所) [斜めボーリング]

地下貯水槽 No.2観測孔	採取日	全β (Bq/cm ³)
2-1	5月10日	ND
2-2	5月10日	ND
2-3	5月8日	ND
2-4	5月8日	ND
2-5	5月12日	ND
2-6	5月12日	ND
2-7	5月13日	ND

地質調査孔	採取日	全β (Bq/cm ³)
①	5月12日	ND

地下貯水槽 観測孔	採取日	全β (Bq/cm ³)
A-7	5月12日	ND
A-8	5月12日	ND
A-9	5月12日	ND
A-10	5月12日	ND
A-11	5月12日	ND
A-18	5月12日	ND
A-19	5月12日	ND

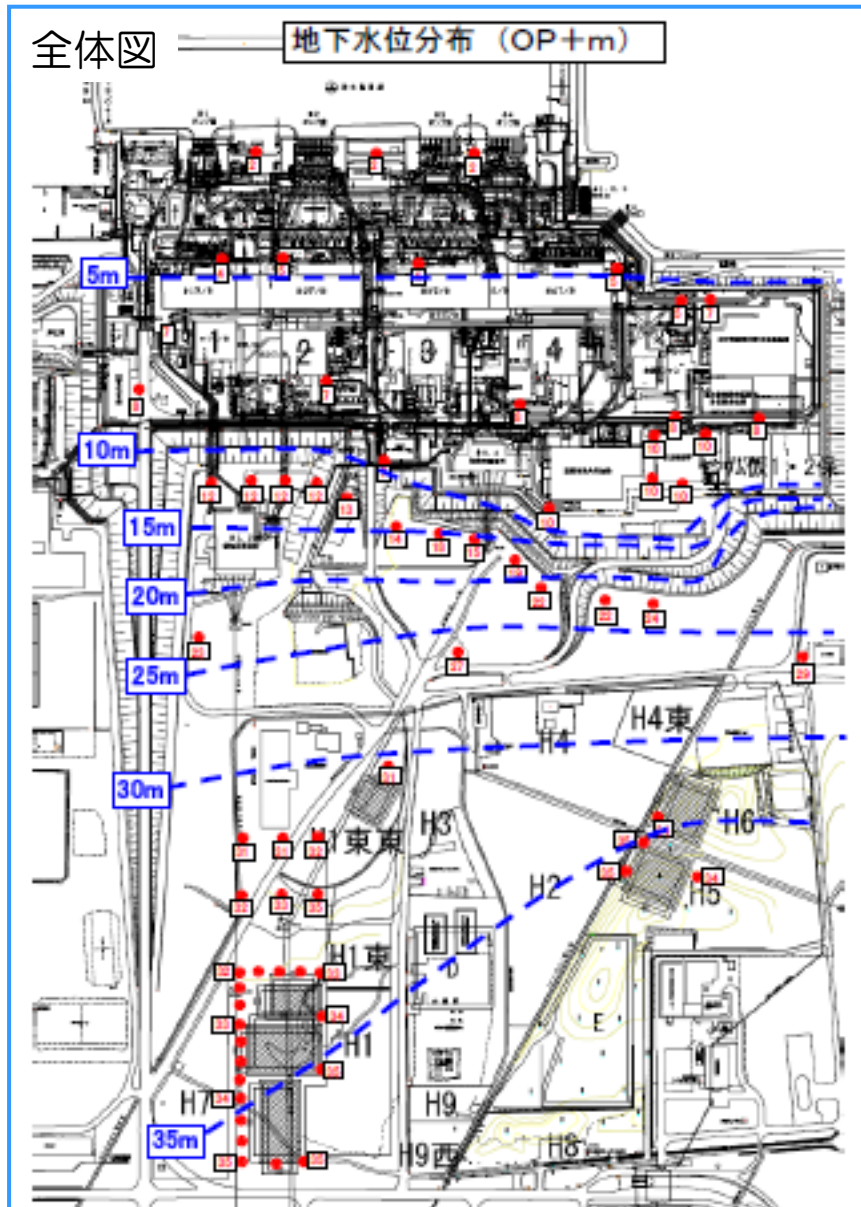
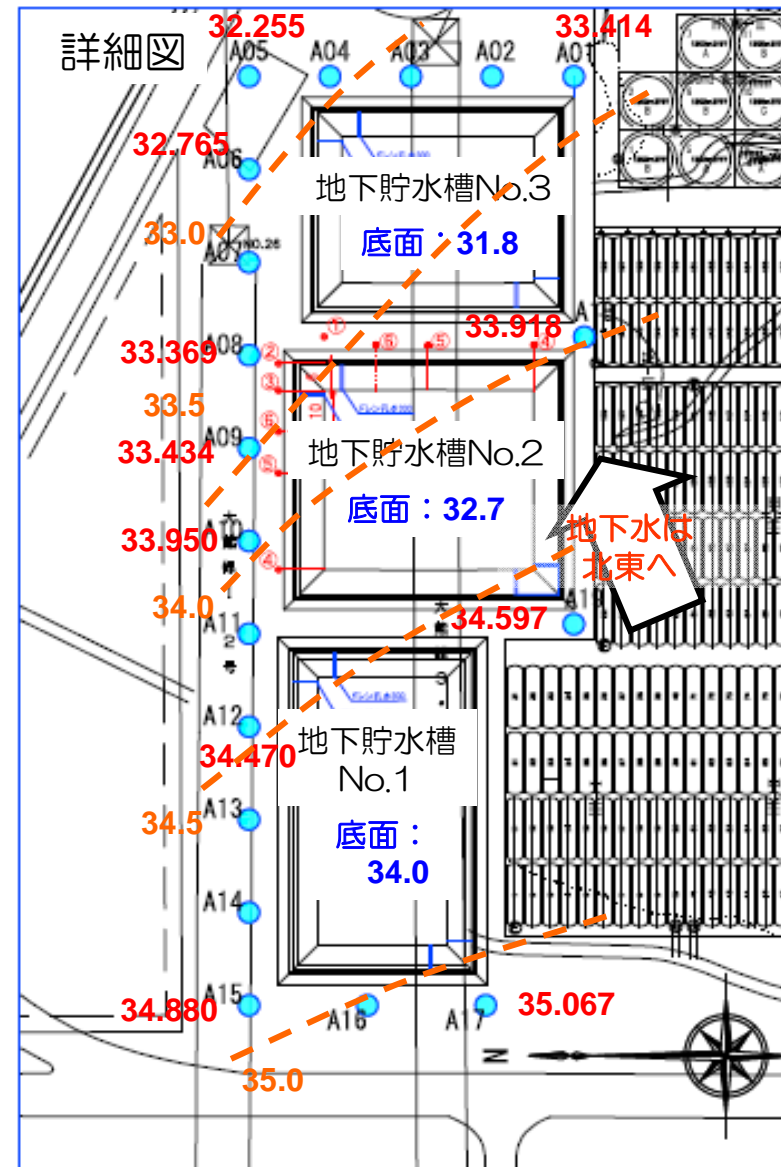
地下水位分布

- 地下貯水槽周辺のモニタリング結果は検出限界値未満。
- 観測孔内の水位から、地下貯水槽周辺では地下水は北東の方向に流れており、海岸に近づくと真東に流れを変える。
- 地下貯水槽周辺の地下水位を分析すると地下水面の動水勾配は $2\text{m}/200\text{m}=0.01$ 程度である。この周辺の地盤の透水係数が $5 \times 10^{-4}\text{cm}/\text{sec}$ （透水試験速報値）とすると、地下貯水槽周辺の地下水面付近の流速は約1cm/日である。

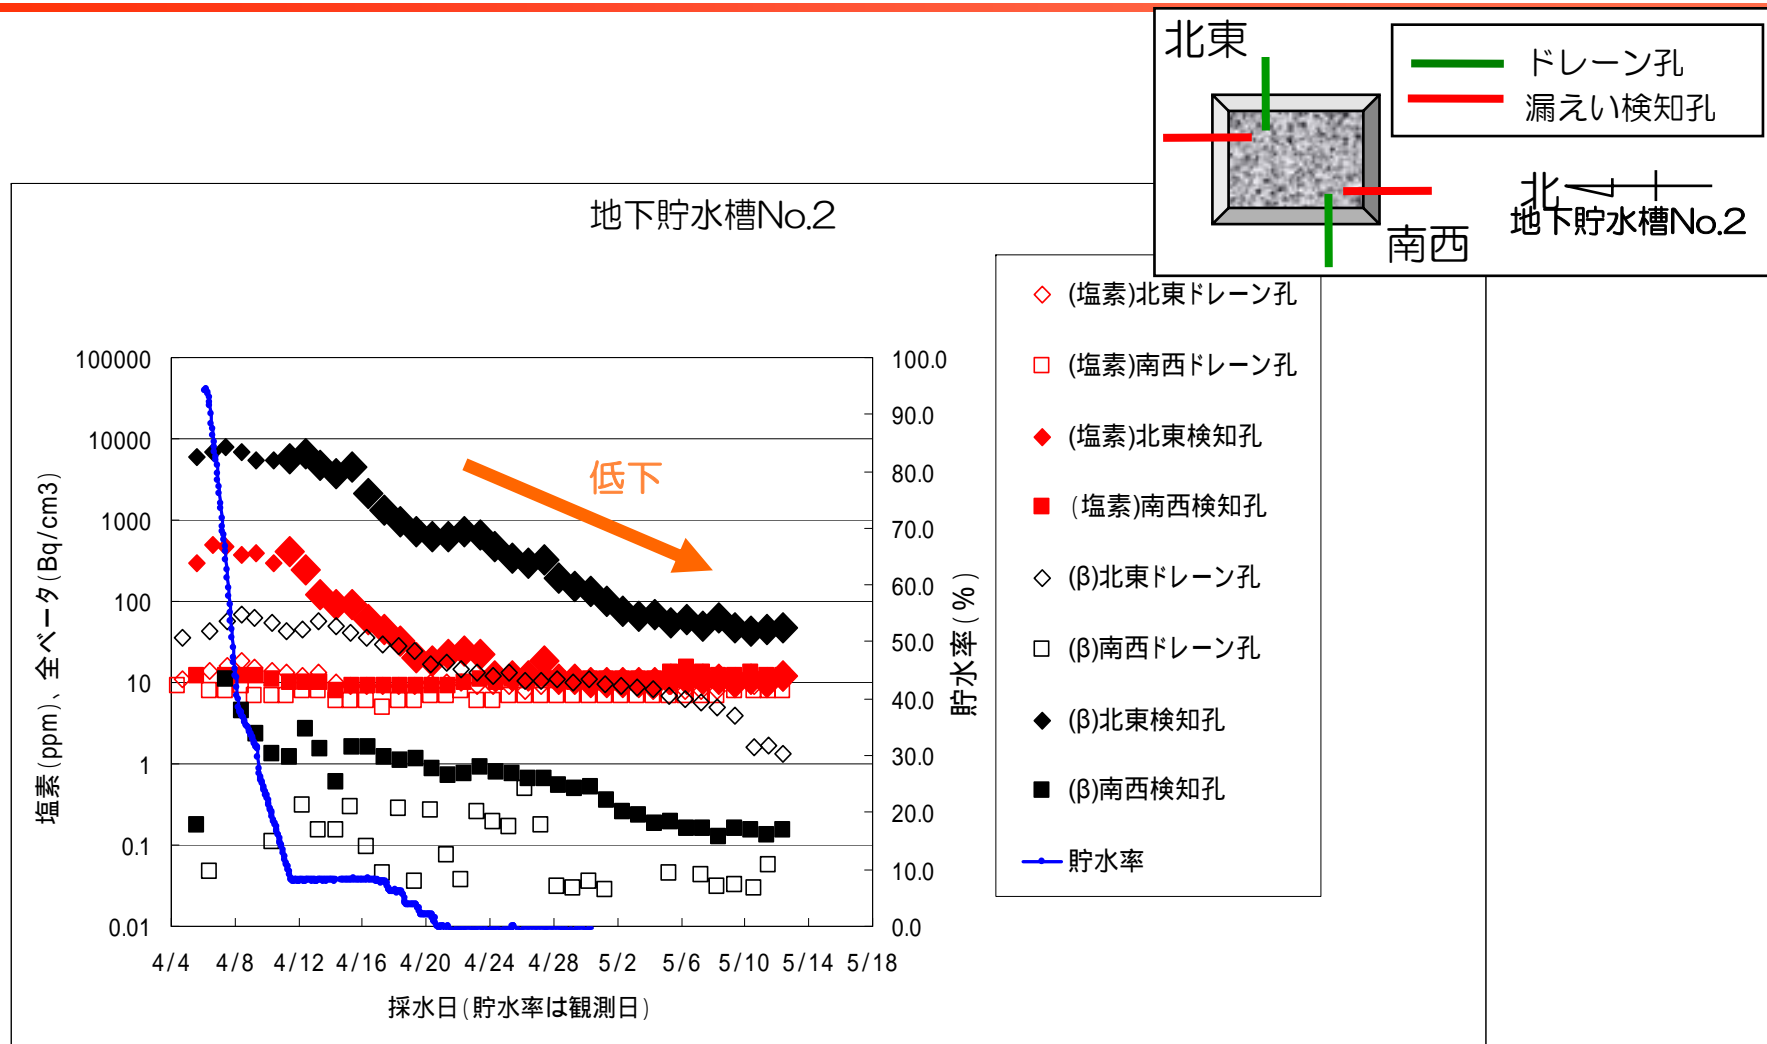
4. 漏えい検知孔からの水の回収・分析

検知孔からの汚染水回収を50%/日程度（原水換算数リットル程度）で開始したところ、汚染レベルが急激に低下したため、もともとの漏えい量は少量

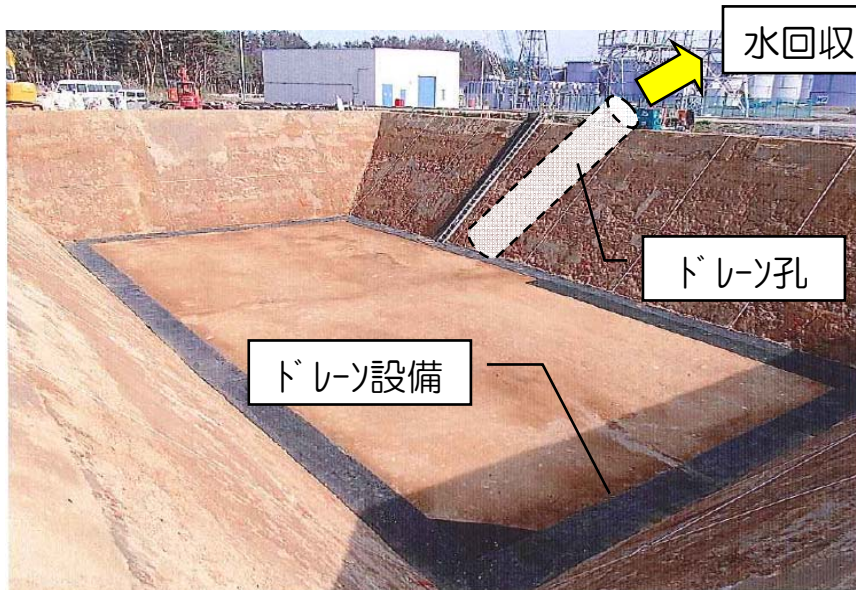
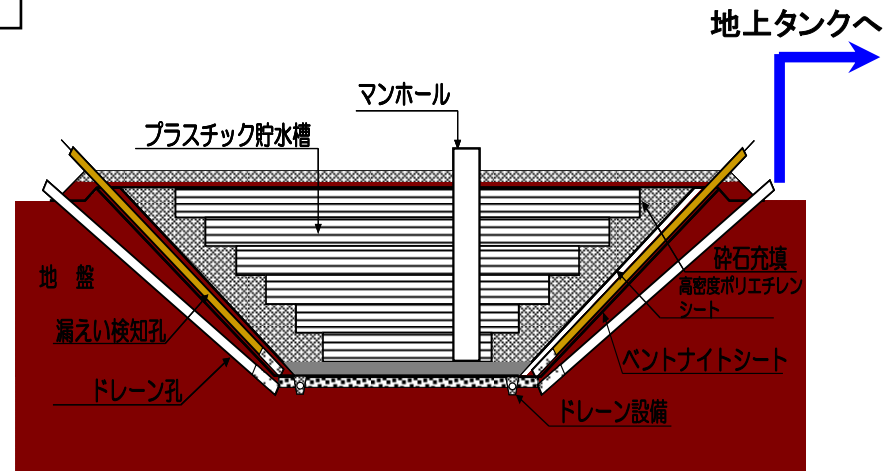
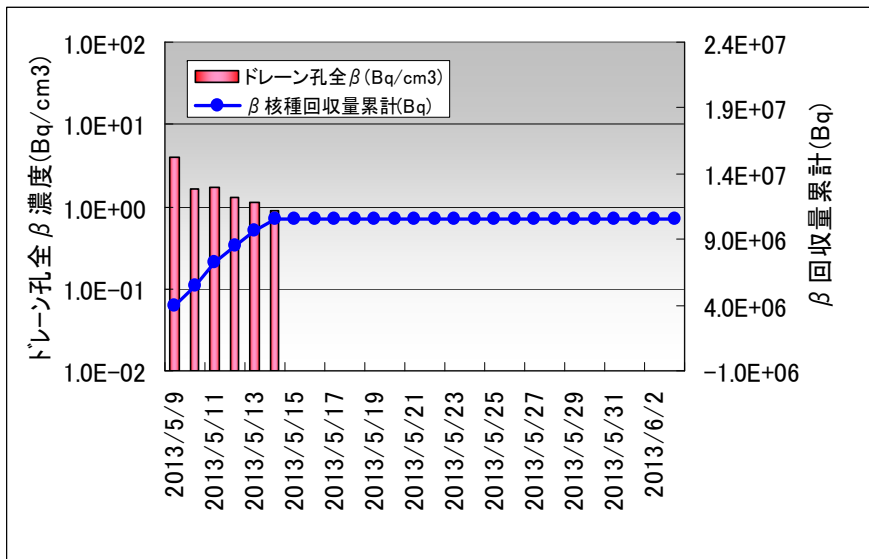
■ ドレーン設備水回収結果

- H25.5.9より、ドレーン設備からの水の回収を開始
- H25.5.14現在、6m³の水の回収を完了（ドレーン設備の全体の容量は約17m³）
- 回収した水の汚染レベルは最高で3.9Bq/cm³
- 放射性物質の回収量は1.1 × 10⁷ Bq
- 最も漏えい水が滞留しやすいと考えられるドレーン設備から高レベルの汚染水が発見されないことから、ベントナイトシートの外側には微量の汚染水しか漏えいしていなかったと考えられる

6m³（原水換算0.2リットル）を回収しただけで、全β濃度は1/4程度に低下、大量の汚染水は存在しない。

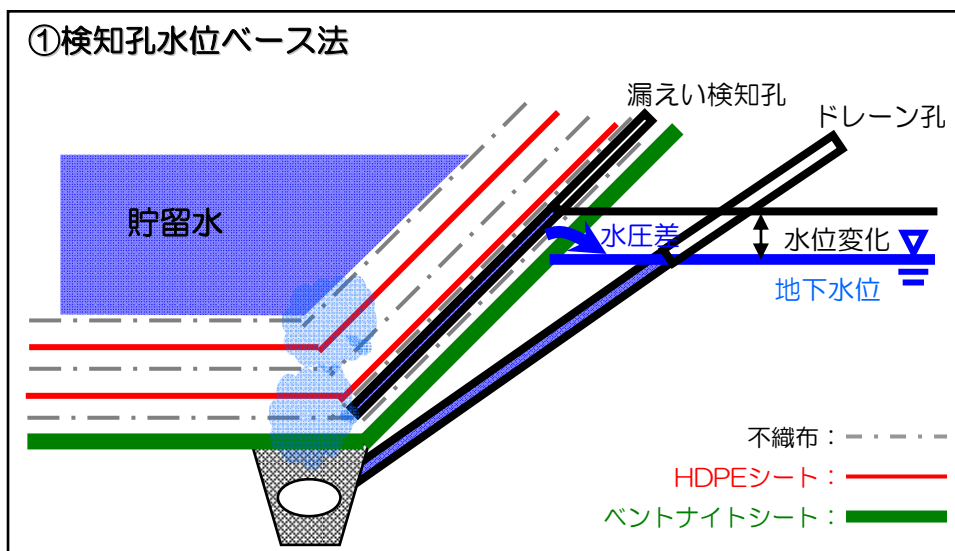
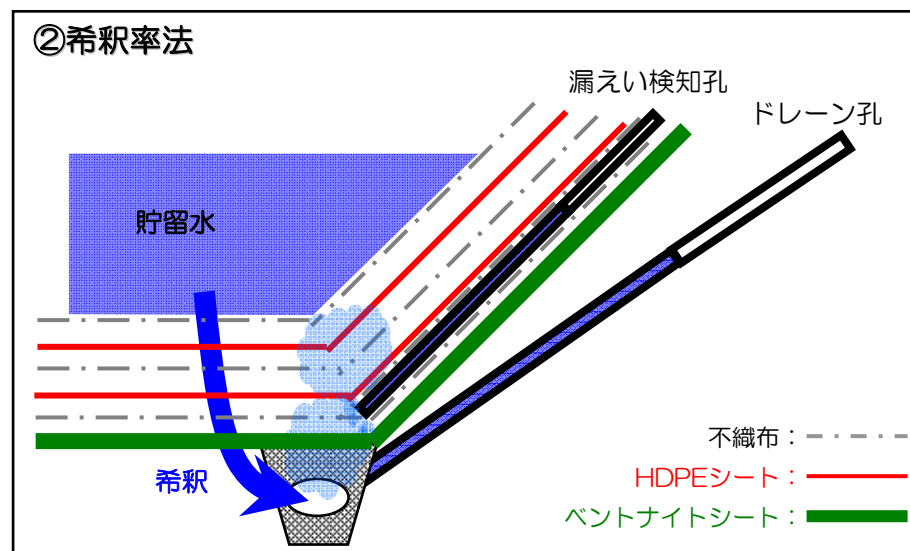
■ 漏えい量の推定方法

① 漏えい検知孔と地下水の水位変化に着目して漏えい量の算定（検知孔水位ベース法）

② $\frac{\text{ドレーン孔内全 } \beta \text{ 濃度}}{\text{貯留水全 } \beta \text{ 濃度}}$ （希釈率） \times ドレーン設備容量（希釈率法）

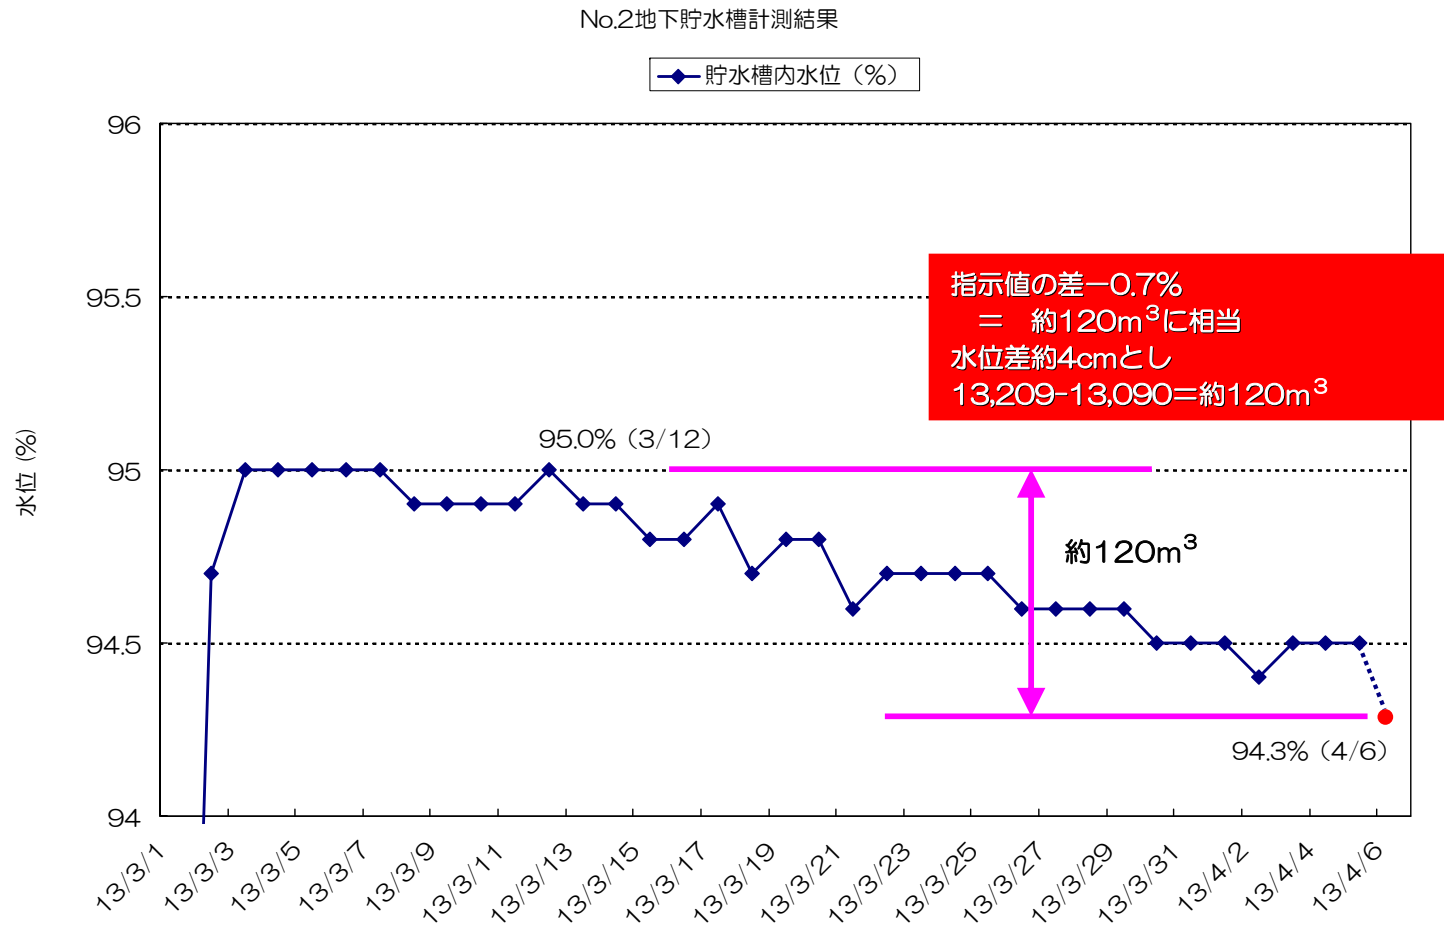
<参考>水位計の点検（1）

- 当初、NO.2地下貯水槽の漏えいの可能性があることを確認した際（平成25年4月6日時点）、貯水槽内に設置していた水位計の指示値の低下量0.7%から、漏えい量は最大約120m³と推定。

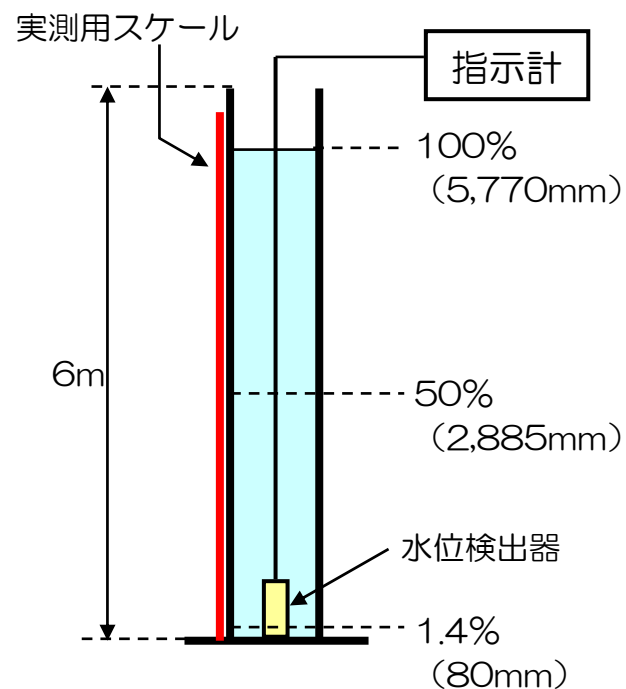
<参考>水位計の点検（2）

- 仮設水柱（ろ過水）による水位計指示値と実測値の比較を行ったところ、本来100%であるべき水位に対し、水位計指示値に-0.6%のドリフト※が生じていることが確認された。

水位実測値	水位計指示値	差分
NO.2地下貯水槽 竣工時	98.06% (5,658mm)	98.0% (5654.6mm)	-0.06%
水位計点検時 (4月25日)	100% (5,770mm)	99.4% (5,735mm)	-0.6%

そのため、NO.2地下貯水槽に設置した水位計は、実際の水位低下を表していないと考えられる。

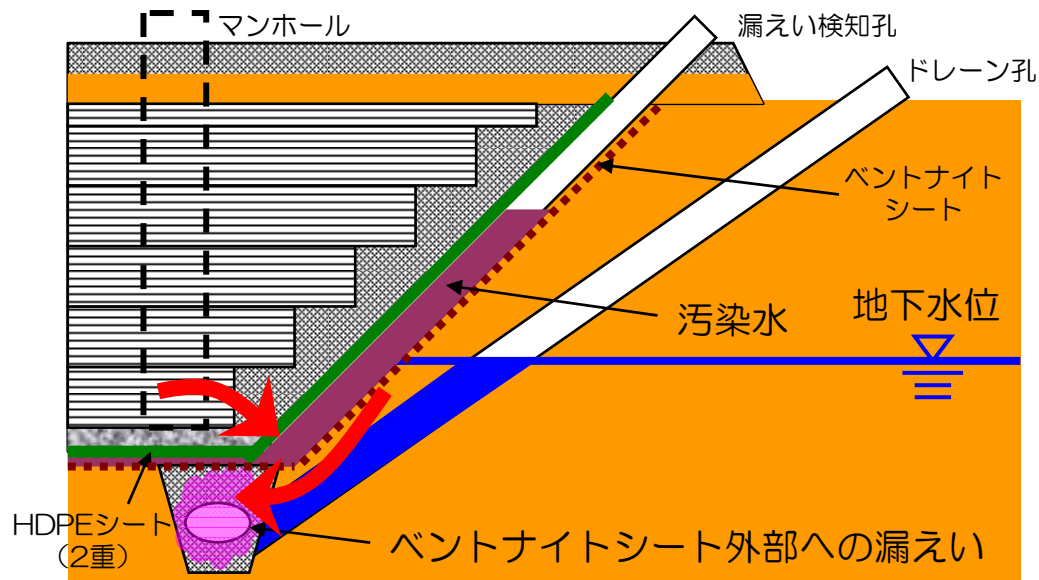
【漏えい発生初期】

- 汚染水がHDPEシートとベントナイトシート間（不織布、漏えい検知孔内の空隙）に浸出
- 漏えい検知孔水位と地下水位の圧力差から、ベントナイトシートを通じて、ベントナイトシート外部に微量の汚染水が漏えい
- 底面・法面は地盤改良を実施しているため、ベントナイトシート外部に漏えいした水は、相対的に透水性の高いドレーン設備の方向に浸出すると考えられる

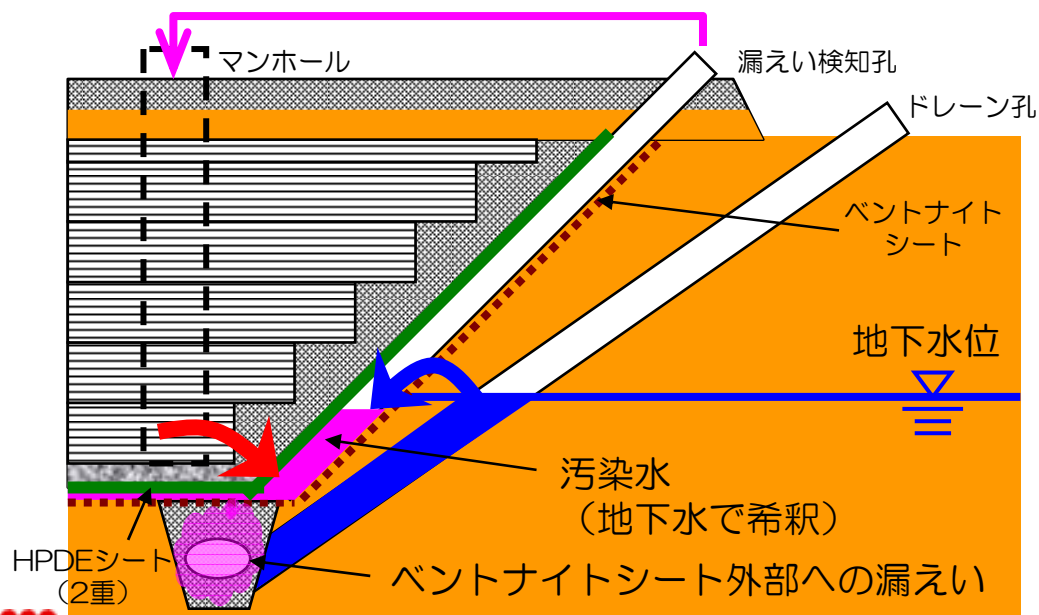
【汚染水の回収実施時】

- 漏えい検知孔からの汚染水回収により、漏えい検知孔内水位が低下
- 漏えい検知孔内には、ベントナイトシートを通じて微量の地下水が流入し、汚染水を希釈
- 希釈された汚染水は回収
- これにより、ベントナイトシート外部への汚染水漏えいは減少～停止

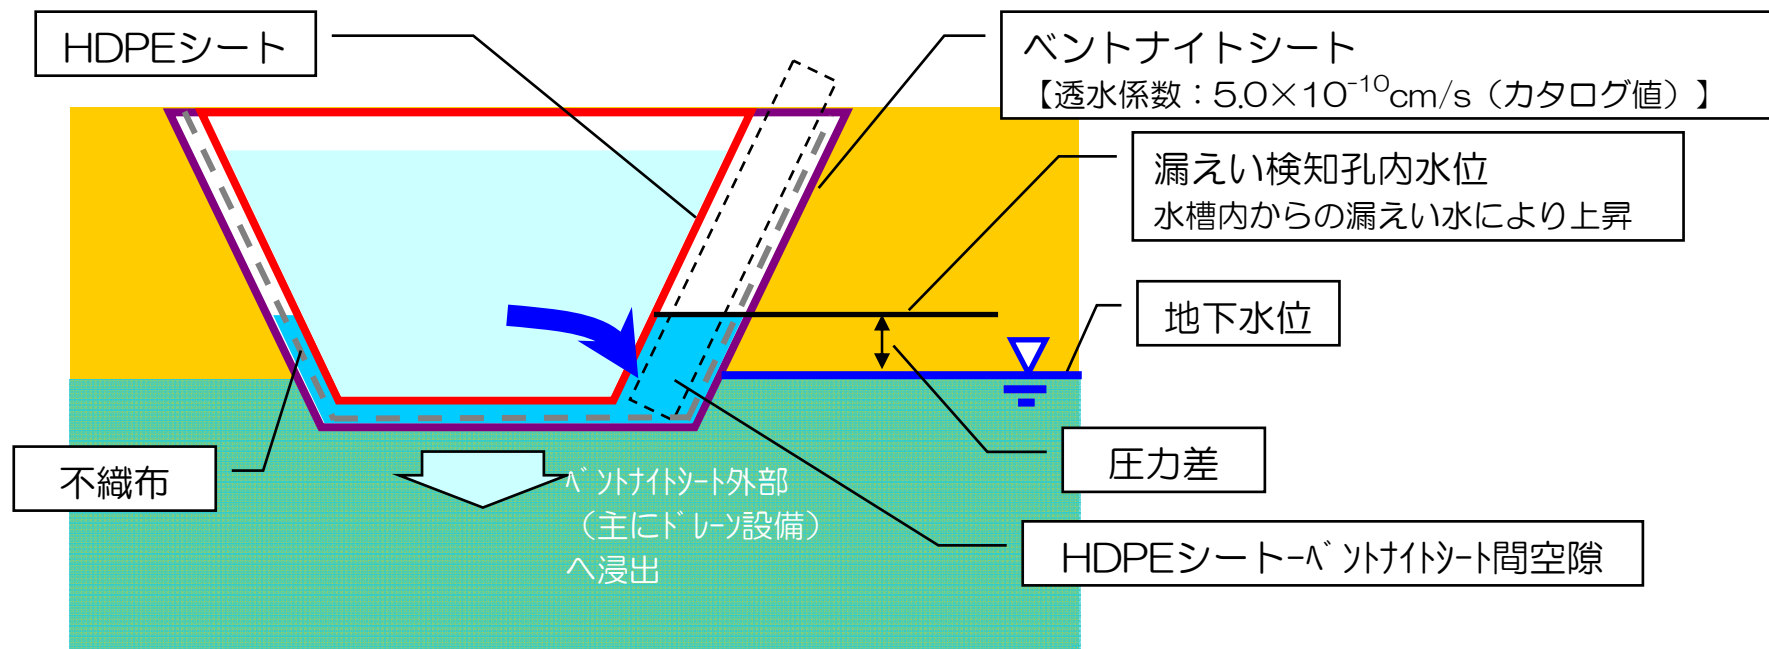
【参考2-1】 漏えい量の推定方法（概要）～ 検知孔水位ベース法

- 2重のHDPEシートから漏えいした汚染水は、ベントナイトシートとHDPEシートの間（不織布）の空隙とここに設置されている漏えい検知孔の空隙に浸出
 - 漏えい検知孔の水位上昇分と空隙のボリュームから浸出量を計算
- 漏えい検知孔内水位と周辺地下水位の圧力差が生じ、ベントナイトシートから外部（主に透水性の高いドレーン孔）に汚染水が漏えい
 - 圧力差とベントナイトシートの透水係数、水に接している面積からベントナイトシート外部への漏えい量を計算

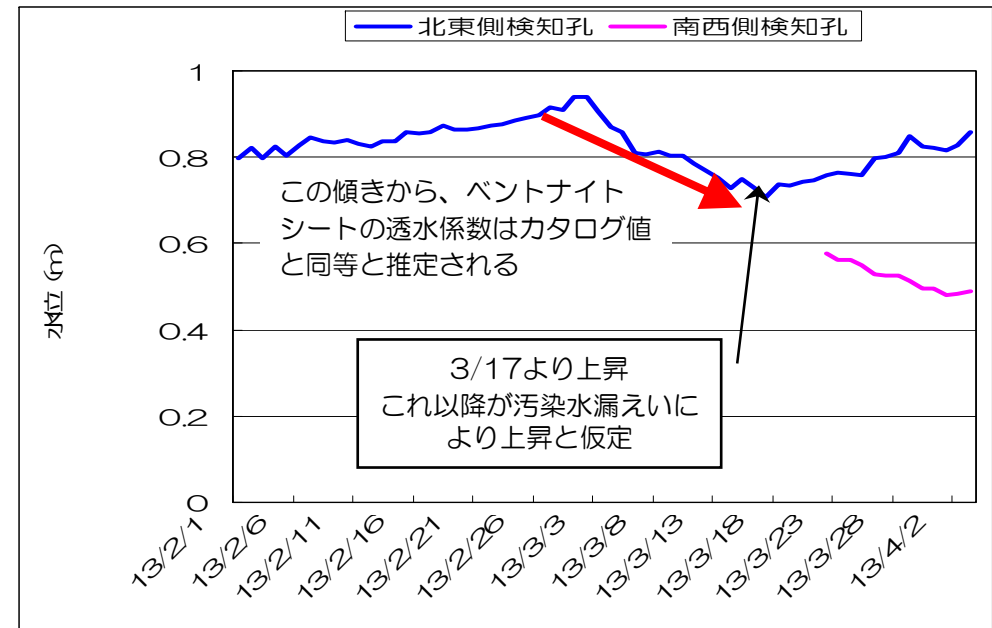
- ベントナイトシート内作用水圧：検知孔水位に基づき算出
- ベントナイトシート透水係数：
 $5 \times 10^{-10} \text{cm/sec}$ （カタログ値）
- 透水量：212リットル*
（※地下水を含む量）
- 透水量のうち、汚染水（貯水槽内原水）の比率は $285 \text{リットル} / 4385 \text{リットル} = \text{約}7\%$
- よって、ベントナイトシートを通過する汚染水（貯水槽内原水）は
 $212 \text{リットル} \times 7\% = \text{約}15 \text{リットル}$

（参考）ドレーン孔水位【4/14】：約0.78m（北東）、約0.62m（南西）

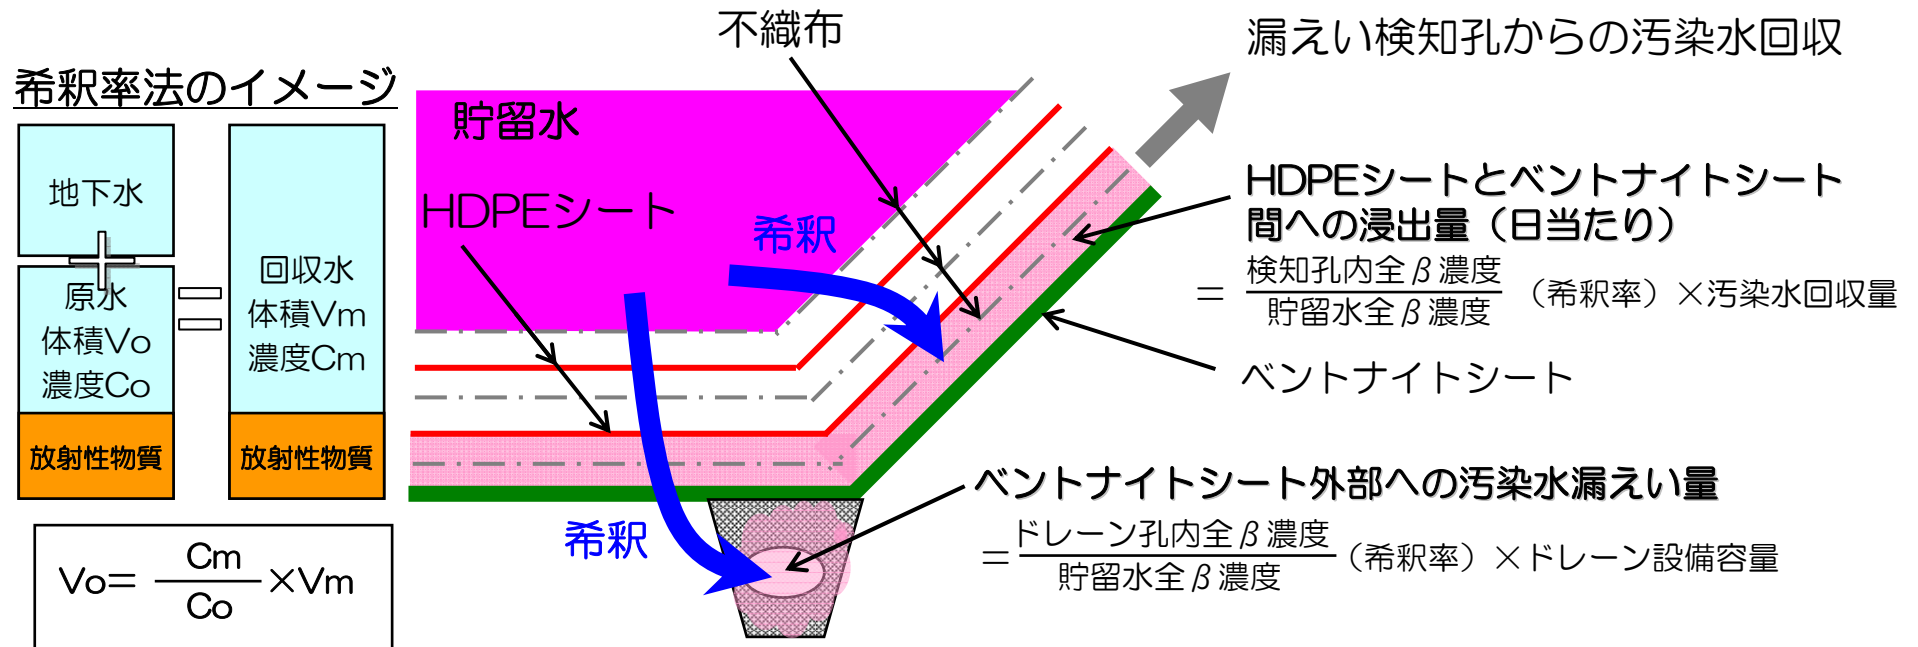
【参考3】 漏えい量の推定方法（概要）～ 希釈率法

- 漏えい検知孔からの汚染水回収により、漏えい検知孔内の汚染レベルが低下
 - 回収された汚染物質質量 > HDPEシートとベントナイトシート間に浸出した汚染物質質量
 - 評価は保守側に推定して、回収された汚染物質質量 = HDPEシートとベントナイトシート間に浸出した汚染物質質量と仮定
- HDPEシートとベントナイトシート間への浸出量は、漏えい検知孔から回収した水の量と全β濃度と貯留していた水の全β濃度*の比（希釈率）から計算
- ベントナイトシート外部への漏えい量については、ドレーン設備の容量と全β濃度と貯留していた水の濃度*の比（希釈率）から計算

* No.2地下貯水槽貯留水の全β濃度（Bq/cm³）は、 6.6×10^4 、 1.4×10^5 の2つの測定結果があるが、より保守的な 6.6×10^4 を採用

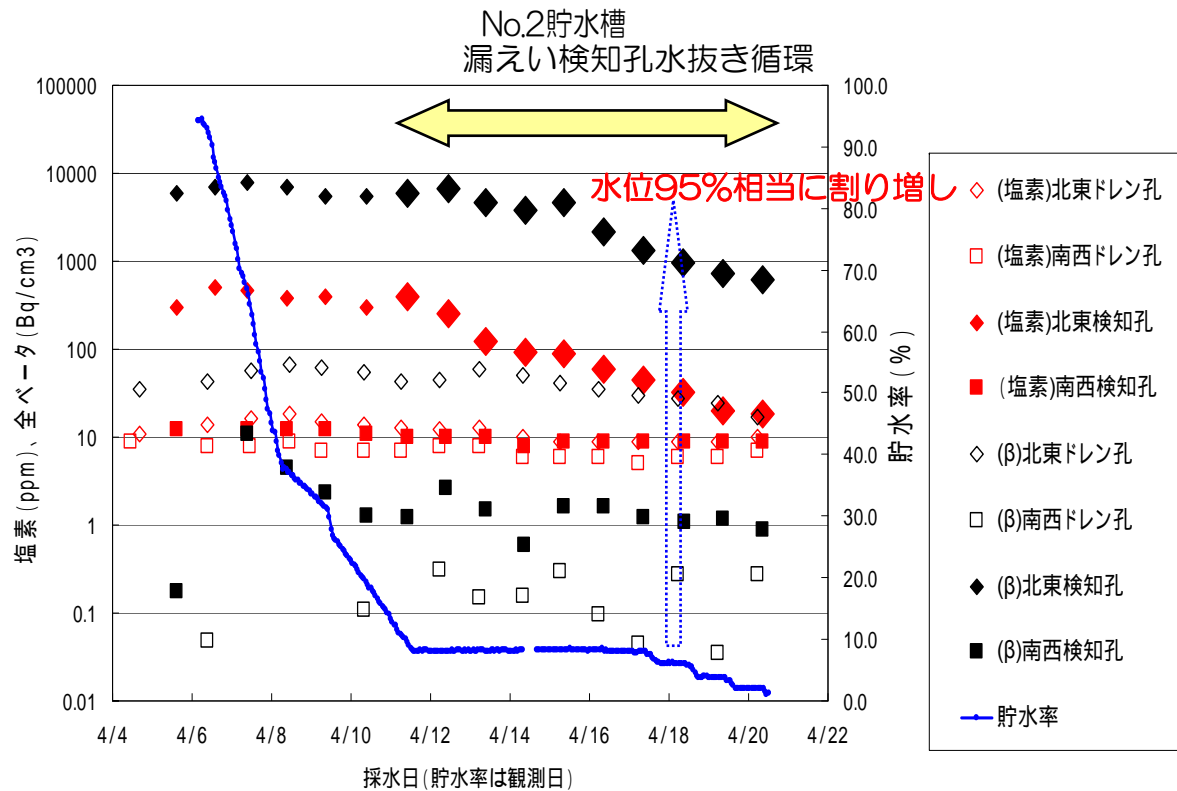
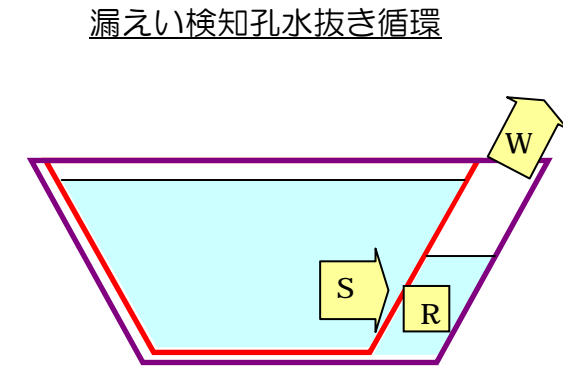
【参考3-1】HDPEシート・バツナイトット間漏えい量：希釈率法

抜水の放射性物質含有量 W (Bq) \gg 漏えい水の放射性物質含有量 S (Bq)

- No.2では4/11~20の間の漏えい検知孔水抜き循環で検知孔内の全β濃度が下がったということは「抜水の放射性物質含有量(W) \gg 漏えい水の放射性物質含有量(S)」になったと考えられる
- しかしながら、ここでは保守的な推定として「 $W=S$ 」と仮定する
- No.2貯水槽の原水濃度(全β)は、 $6.6 \times 10^4 \text{ Bq/cm}^3$
- 日漏えい原水量は、 $\text{Ave.}(Q_w \times B_w / B_s) = 12 \text{ リットル/日}$
(4/11~20には貯水槽内水位が低下しているため、95%水位相当に割り増して算出)
- 漏えいが3/17に発生したと仮定した場合、漏えい検知孔の汚染水回収前の4/10までの間に約288 リットル漏えいしたと考えられる

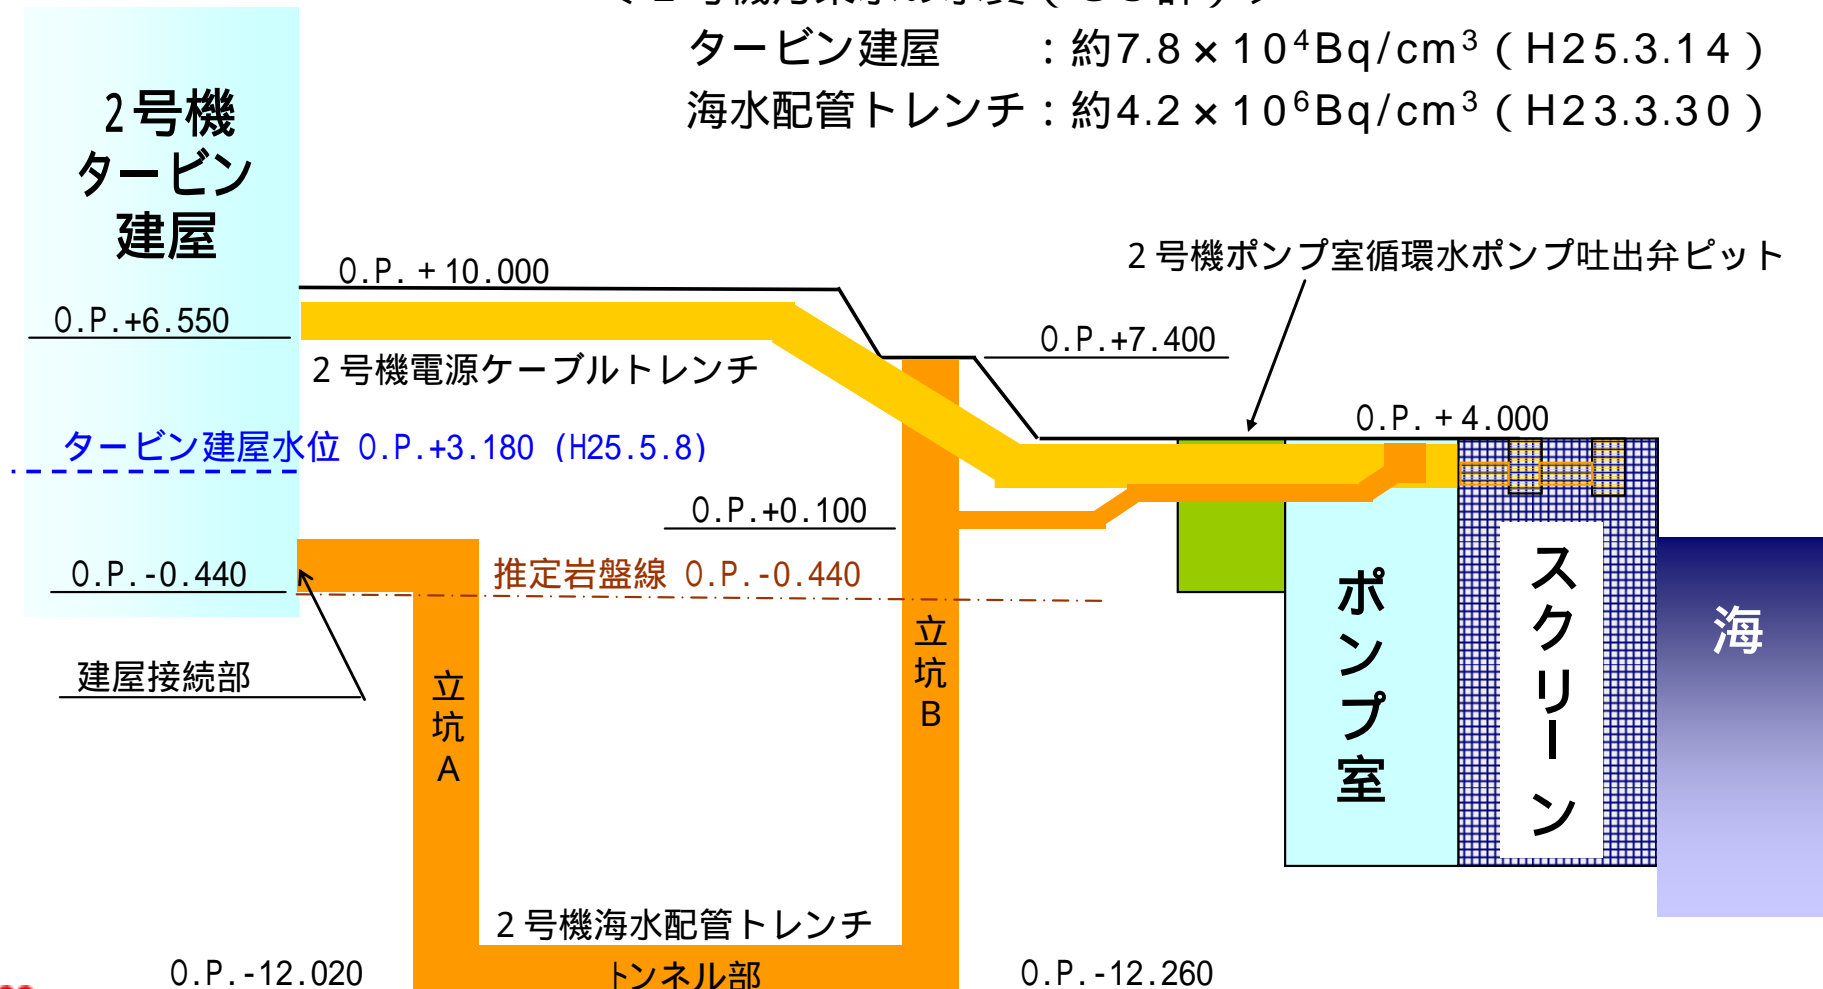
2号機 A-A断面

〔トレンチの構造〕トンネル部：直径約4m×延長約300m

〔2号機汚染水の水質 (Cs計)〕

タービン建屋：約 $7.8 \times 10^4 \text{Bq/cm}^3$ (H25.3.14)

海水配管トレンチ：約 $4.2 \times 10^6 \text{Bq/cm}^3$ (H23.3.30)

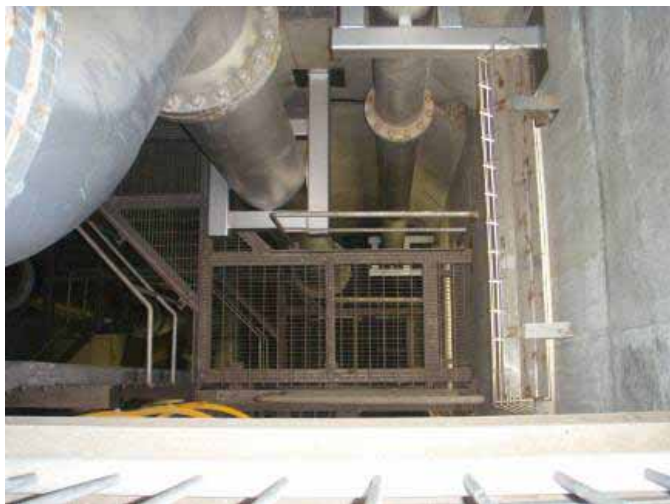
立坑内（上 下）

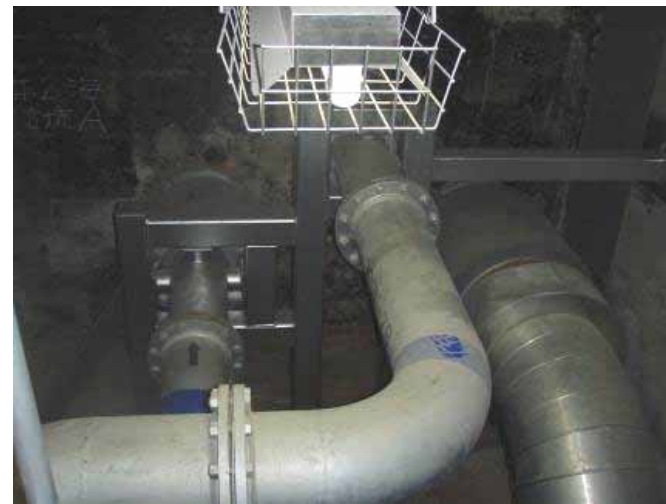
建屋接続部（奥：配管貫通部）

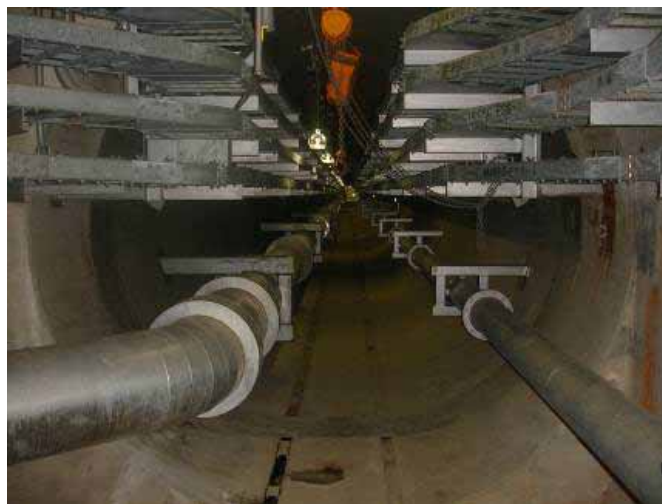
トンネル部

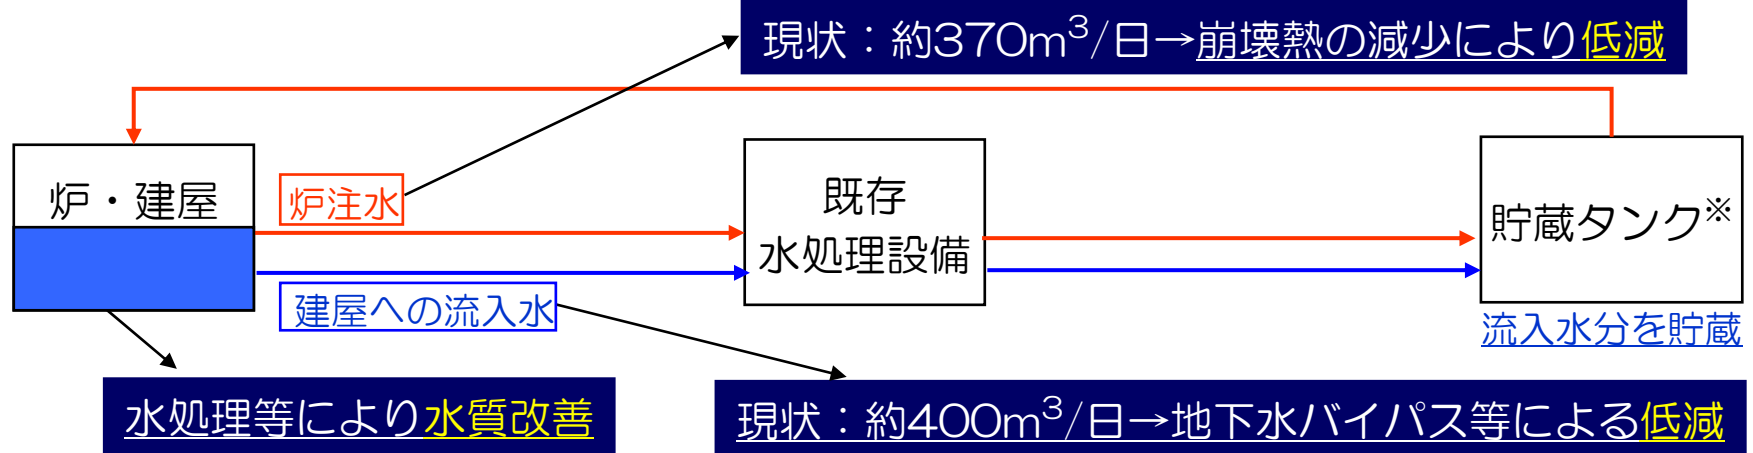
現行の循環ループ（復水貯蔵タンクを水源とした循環（CST循環）を含む）

⇒ 「流入水+炉注水分」が水処理、貯蔵を経由するため、貯蔵タンクからの戻りラインが必要

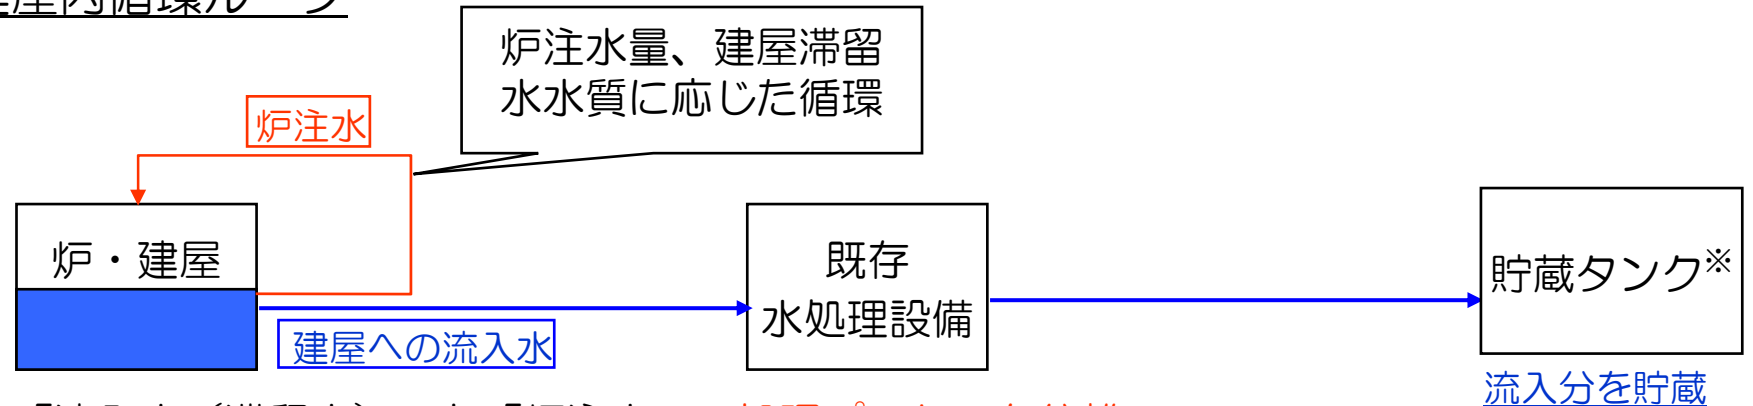
建屋内循環ループ

⇒ 「流入水（滞留水）」と「炉注水」の処理プロセスを分離

⇒ 炉注水側の信頼性向上、既存水処理設備の負担低減、貯蔵タンク戻りラインの削減が可能

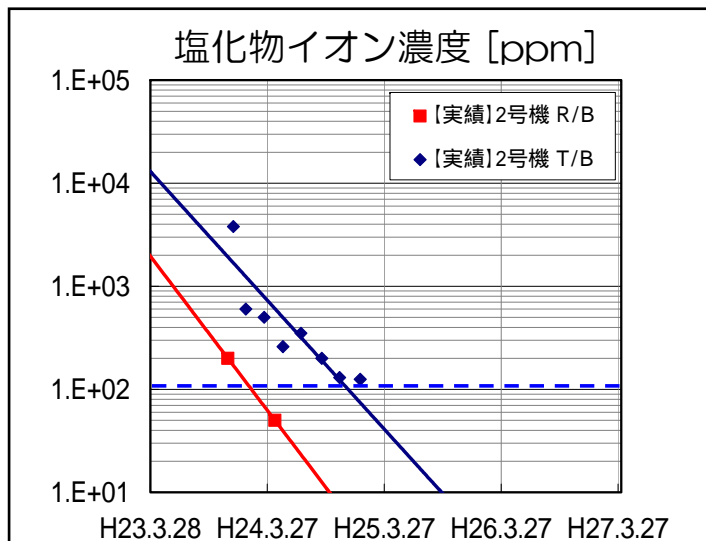
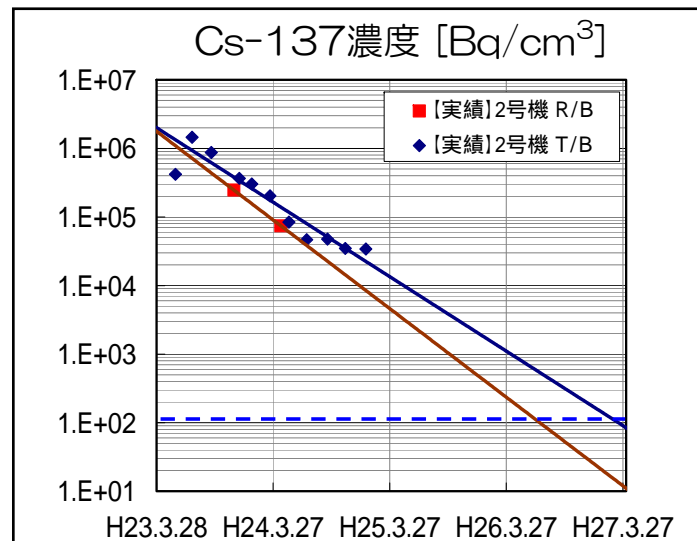
建屋内滞留水の水質は、R/B、T/B共に、地下水の流入や水処理設備での浄化を通して改善傾向。

各建屋の塩化物イオン濃度、Cs-137濃度の推移（2号機を例）は以下の通り。

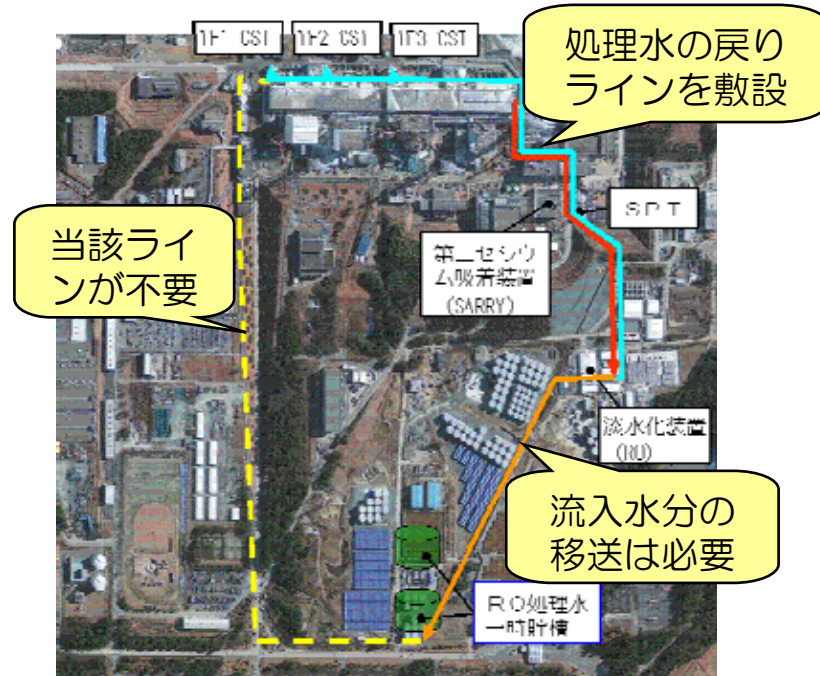
縮小ルート案

- 循環ライン（滞留水処理側）縮小の目的は、屋外に敷設された建屋内滞留水等を移送するルートをも縮小し、汚染水漏えいポテンシャルの低減を図ること。
- ラインの縮小及び作業安全、負荷低減の観点から縮小ルートを検討した結果、**水処理設備への移送ラインに重複させる形で処理水を戻す（下図参照）**のが**有効**と判断。
 - 屋外に敷設される滞留水、処理水移送ラインが極力縮小されること
 - ライン（PE管）敷設にあたって付帯設備（トレンチ等）や他作業との干渉が少ないこと

上記ライン設置の結果、**炉注で約1.8km、全長で約2.4km**に縮小。（CST循環：各ルート共、約3km）

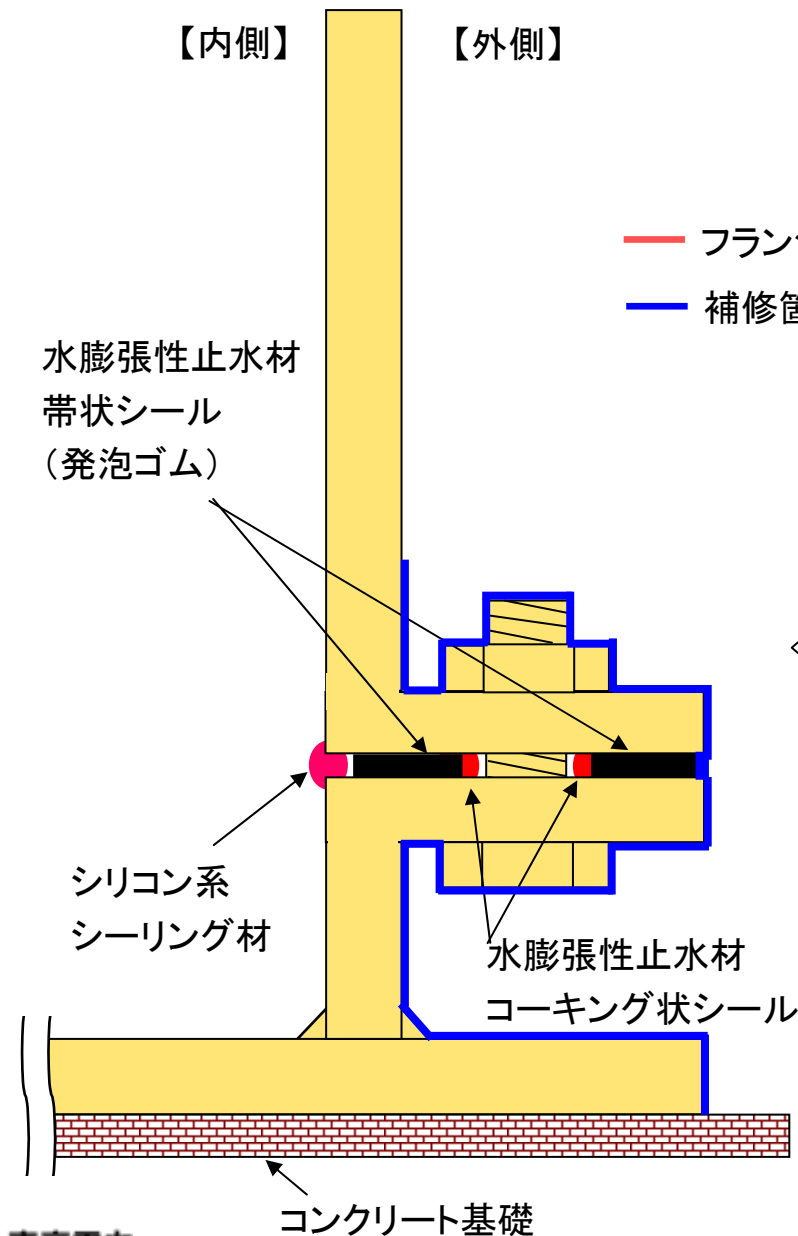
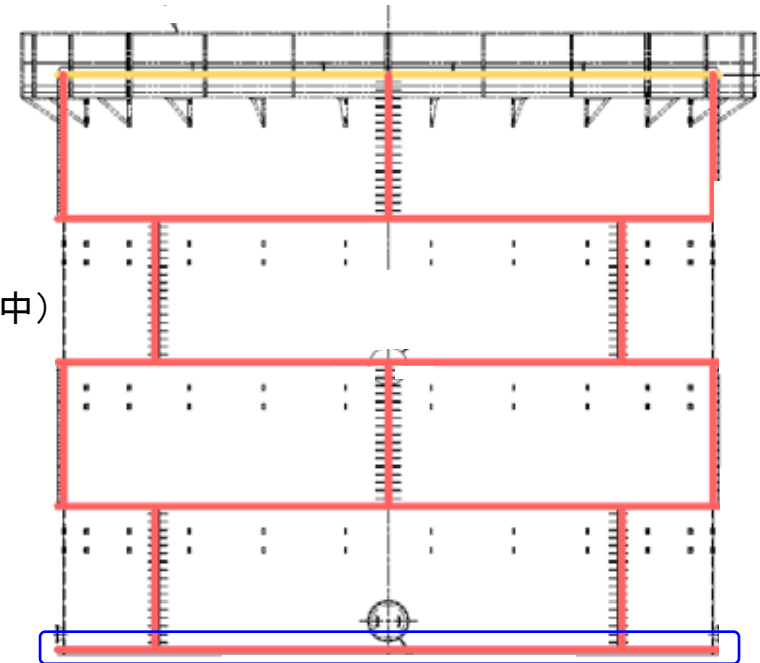
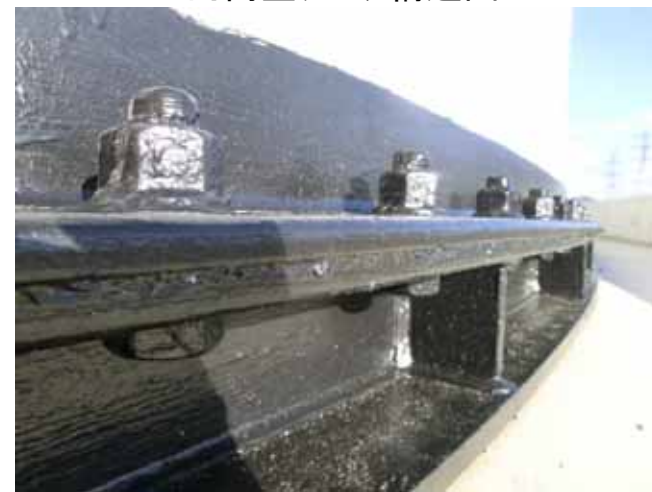
鋼製円筒型タンクのフランジ接合部補修方法

— フランジ接合部
— 補修箇所(検証中)

鋼製円筒タンクのほとんどがフランジ接合による組み立てタンクであり、長期的にはフランジリークが懸念されることから、定期的にフランジボルトの増し締めを実施する（H24年度は10～12月に実施済み）。また、フランジに使用されているパッキンについて劣化評価を行う。なお、タンク本体フランジからのリークに対する予防保全対策として、外面からの補修工法（止水技術）について適用性を検討中。
