地下貯水槽からの漏えい量の推定

平成25年5月16日
東京電力株式会社

平成25年5月16日

汚染水貯留タンクの保全について

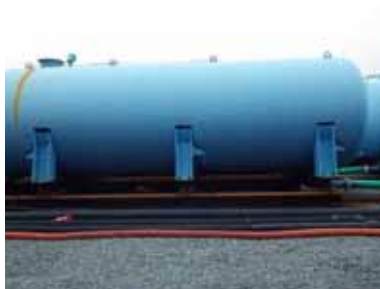
発錆状況(ボルト)

防災用タンクとして土中埋設を考慮したGエリアタンク（100基）はタンク内外面に、H1・H2エリアタンク（270基）はタンク内面にFRP塗装がされており、長期使用可能なタンクである。タンクマンホール等にボルトが使用されており、発錆が確認されていることから定期的に点検を行い、必要に応じて手入れを実施。

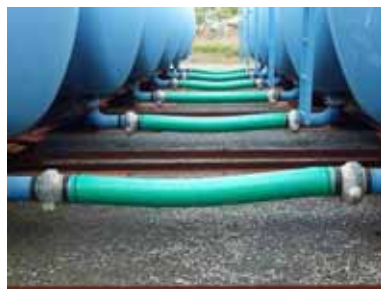
タンク連結ホース

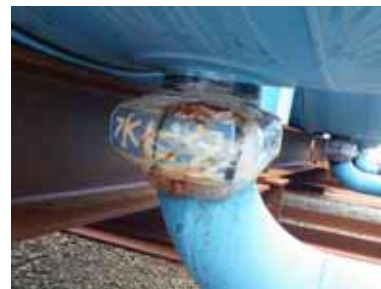
フランジ部吸湿剤

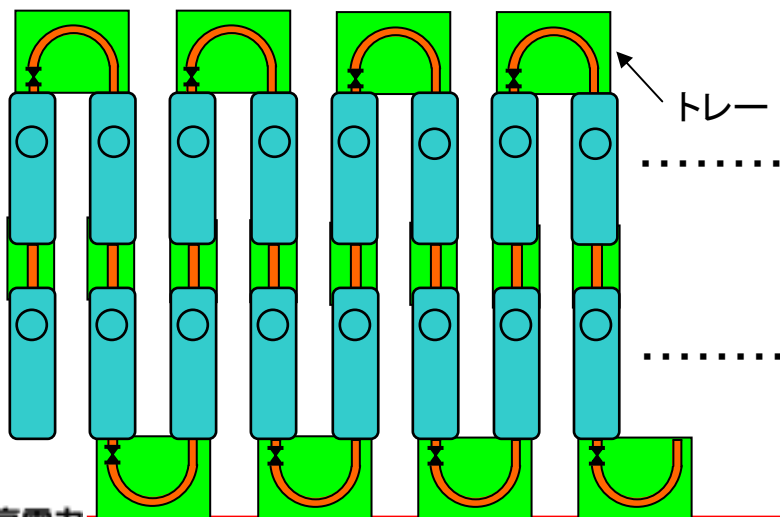
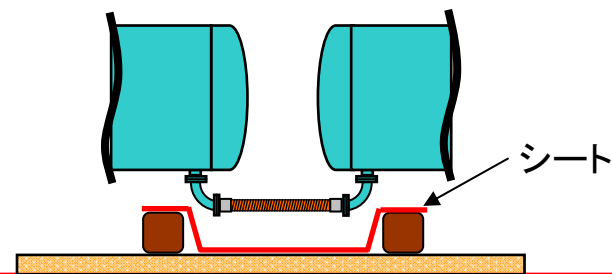
耐圧ホース及び接続フランジ部から万一、漏えいが発生した場合、漏えい水が地表面に浸透することから耐圧ホース及び接続フランジ下部にトレー、シート等を設置し、地表に浸透させない方法について検討する。

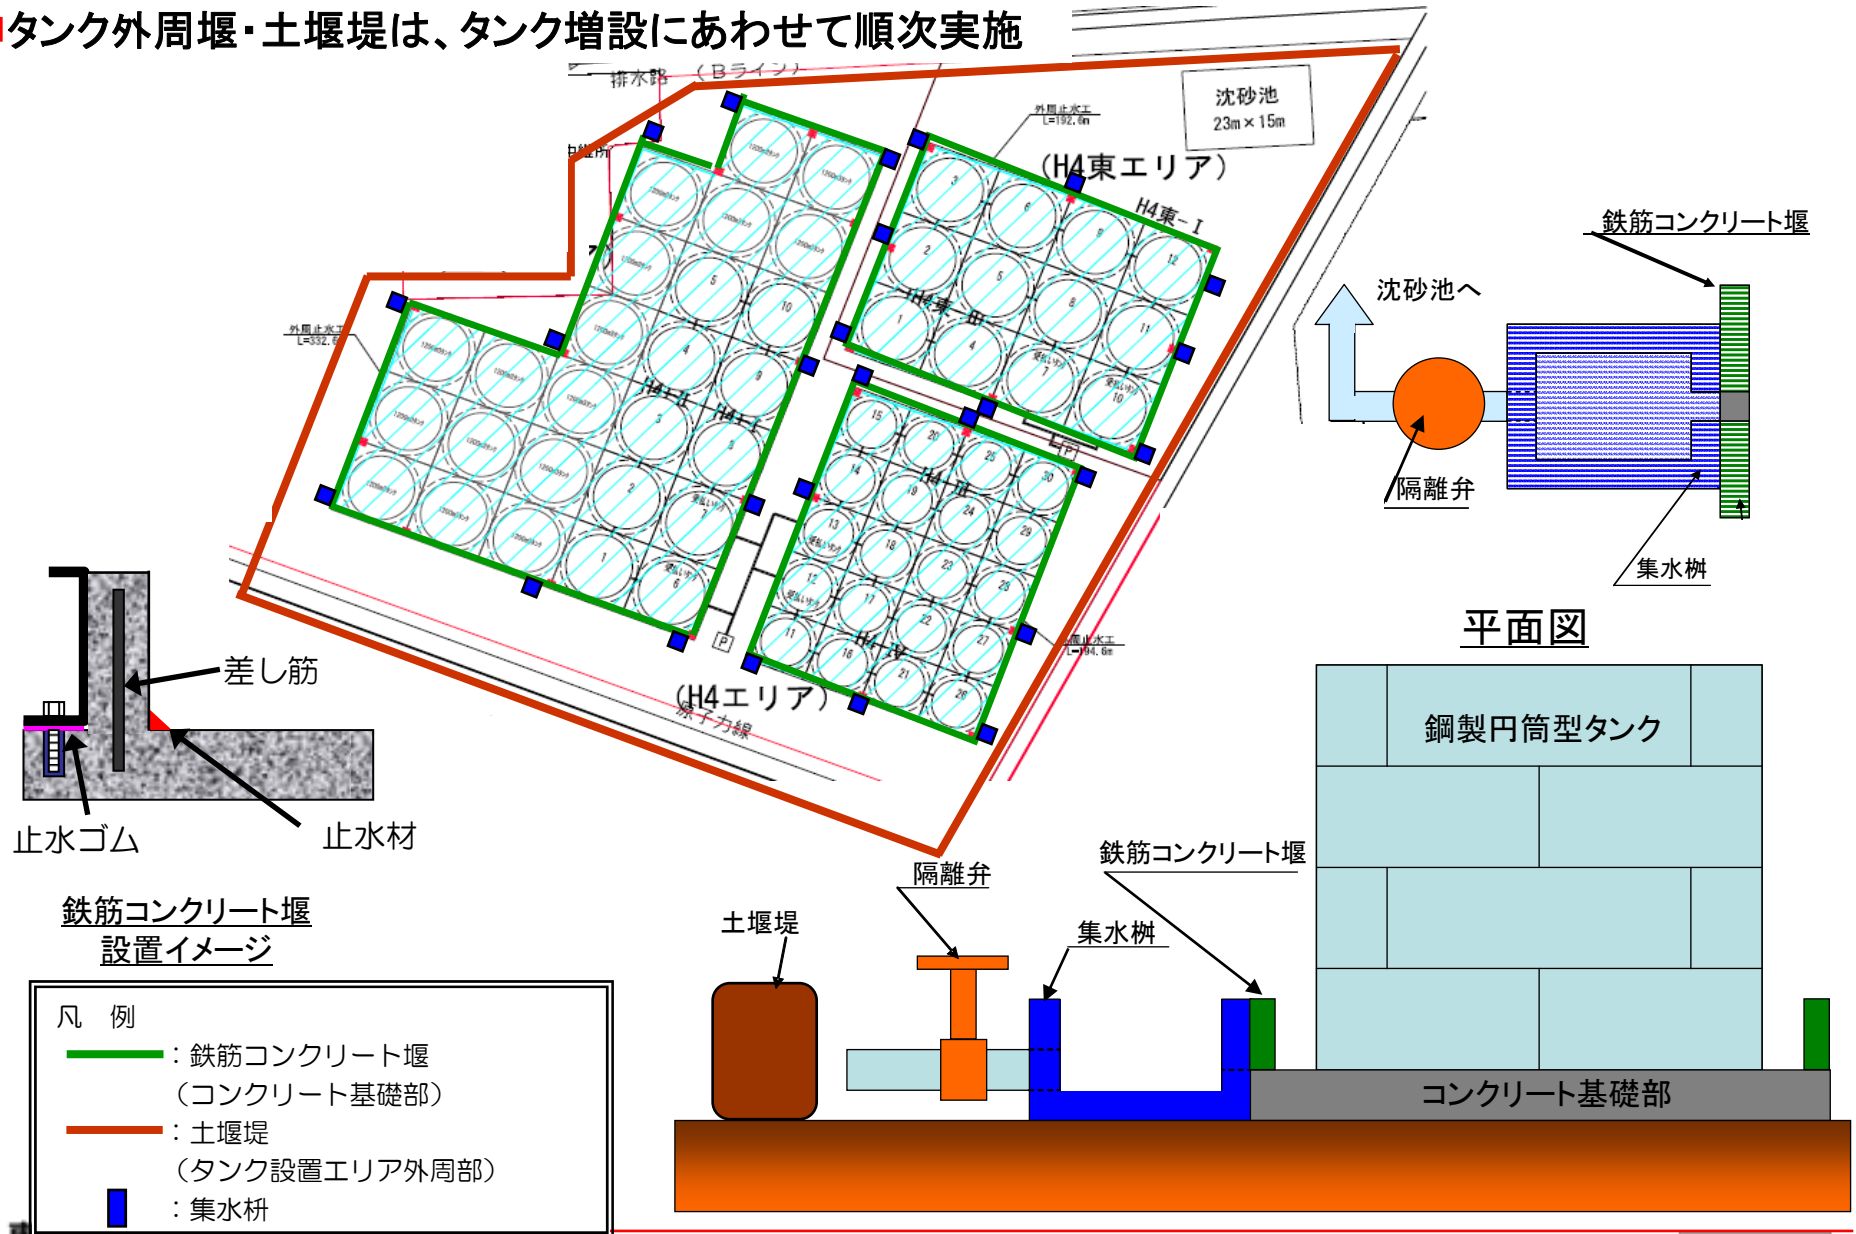
(参考) タンク設置エリアへの堰の設置

■ タンク外周堰・土堰堤は、タンク増設にあわせて順次実施

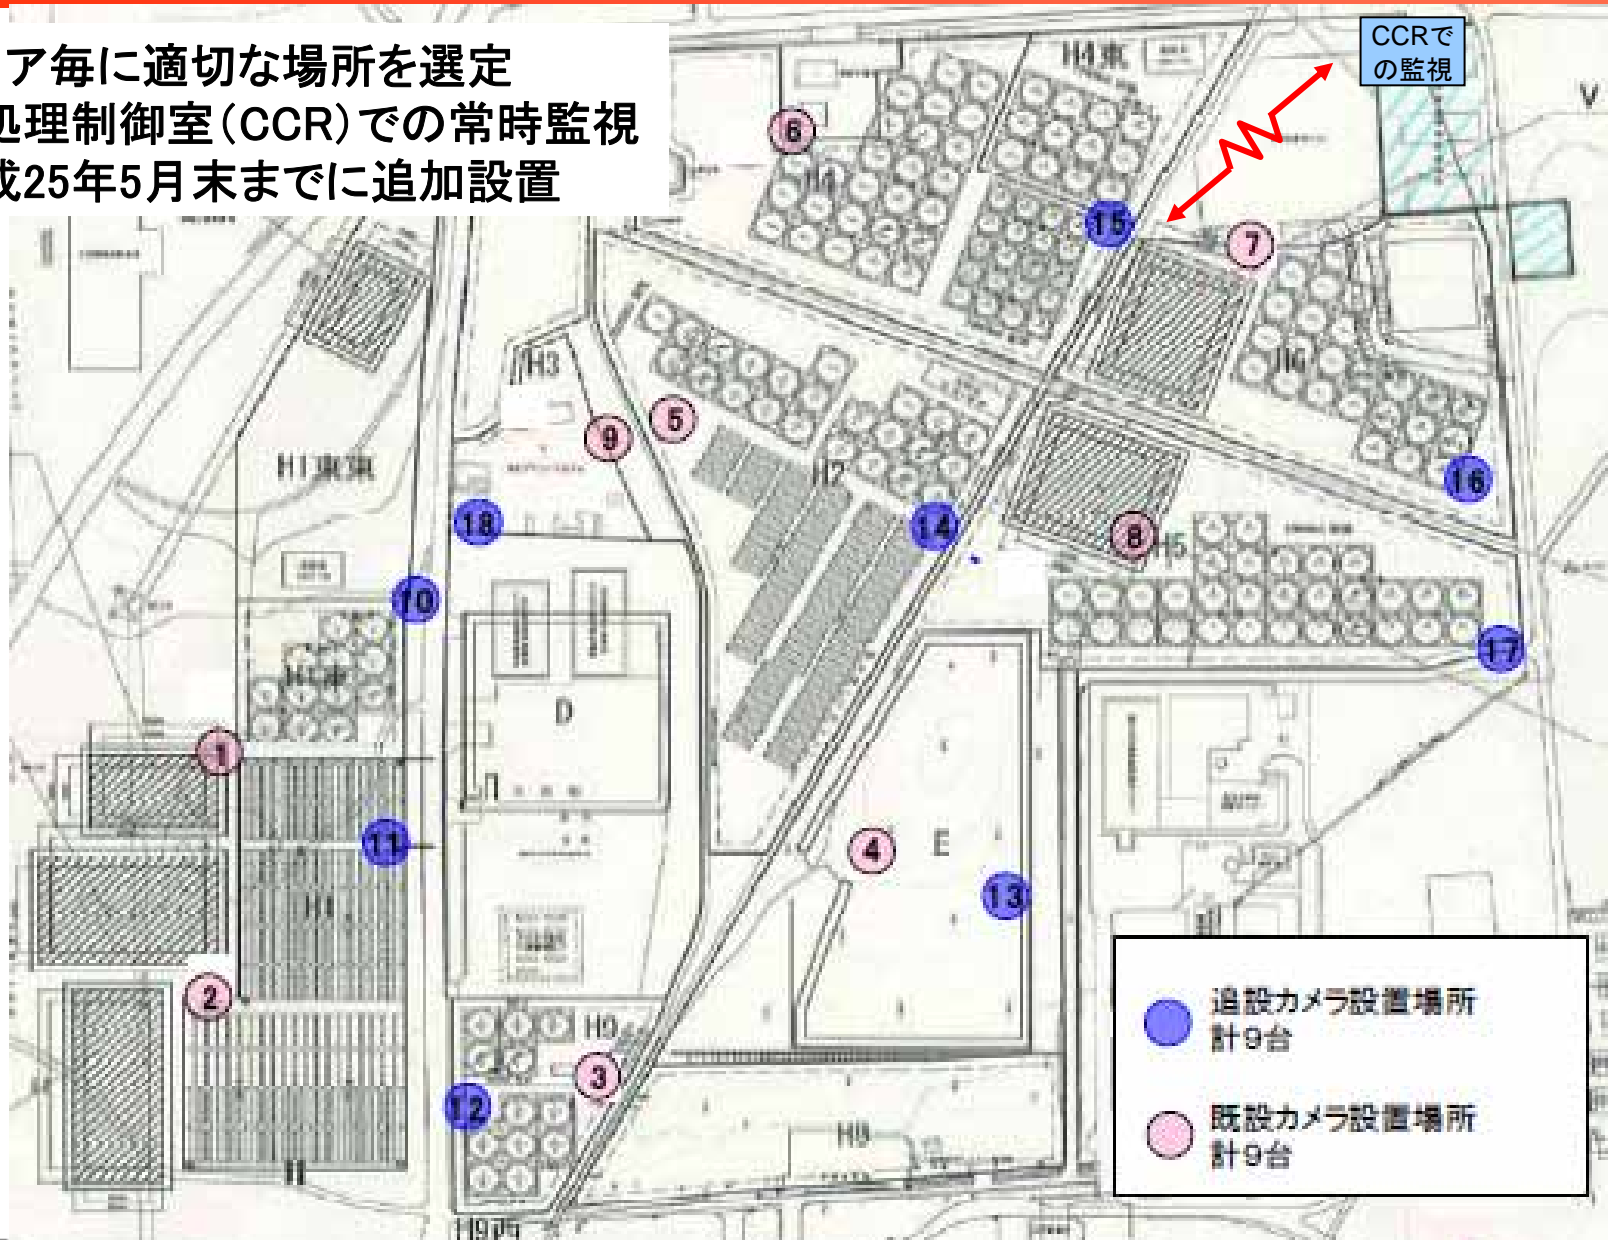
(参考) タンクエリアの監視カメラ

- エリア毎に適切な場所を選定
- 水処理制御室(CCR)での常時監視
- 平成25年5月末までに追加設置
