地下水汚染の現状に対する現在の対策

平成25年 8月8日

東京電力株式会社

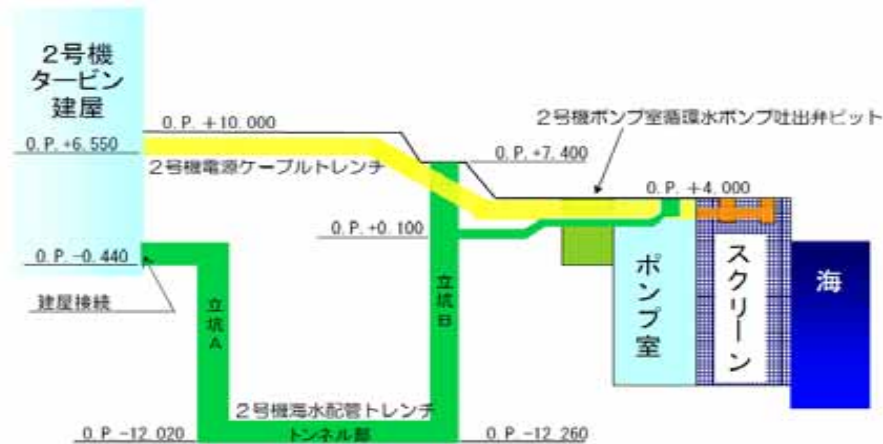
2号機主トレンチ(海水配管トレンチ)の概要(断面図)

主トレンチ（海水配管トレンチ）の概要

<タービン建屋東側における配管の概要(1・2号機)>

- ①主トレンチ（海水配管トレンチ）内の高濃度汚染水の除去
 - ・主トレンチ内の高濃度汚染水の濃度は 10^5Bq/cm^3 程度
 - ・主トレンチ内の高濃度汚染水の濃度低減のため、新しい水処理装置にて浄化を実施
 - ・タービン建屋と主トレンチの接続部を、凍結等の止水対策を実施し、タービン建屋と主トレンチに分離したのち汚染水の水抜き完了後、主トレンチの内部充填を実施

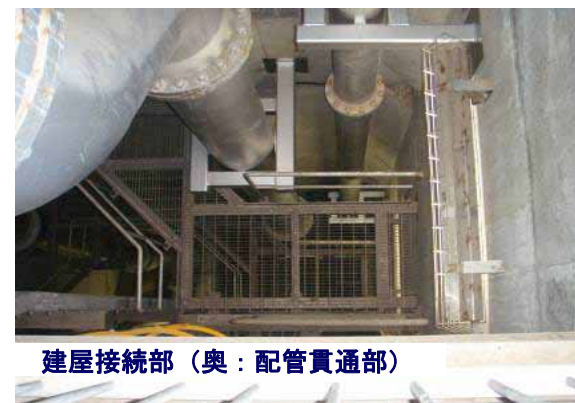
建屋接続部 (奥：配管貫通部)

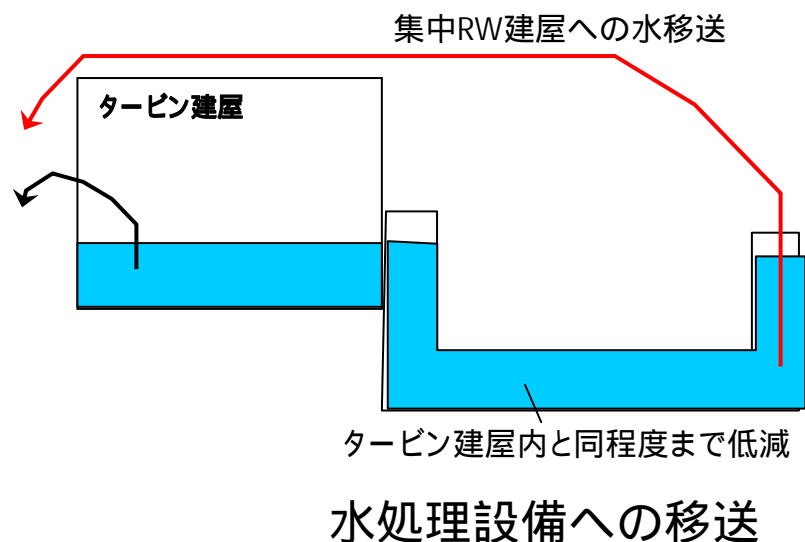
主トレンチ（海水配管トレンチ）内汚染水の浄化方法

タービン建屋と主トレンチ間の止水に先立ち、主トレンチ（海水配管トレンチ）内の汚染水移送又はトレンチ内汚染水の浄化による汚染水濃度の低減を実施。

①水処理設備（既設）への移送・処理

水処理設備が設置してある集中RW建屋への水移送し、タービン建屋から低濃度の水が流入

②処理装置の設置・処理

立坑から汚染水を取り出し、新しい水処理装置で浄化した後、トレンチに戻す循環浄化運転

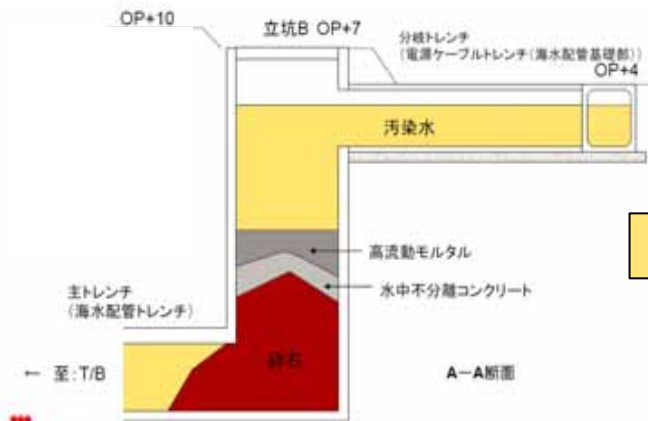
A-A断面模式図

分岐トレンチ（電源ケーブルトレンチ（海水配管基礎部））の対応

現状

汚染水の水抜き

トレンチ内の充填、基礎砕石の充填

- ②分岐トレンチ（電源ケーブルトレンチ（海水配管基礎部））内の高濃度汚染水の除去
 - ・高濃度汚染水が滞留する2号機分岐トレンチ（電源ケーブルトレンチ（海水配管基礎部））に関しては、汚染水の水抜き完了後、分岐トレンチの内部充填を実施し閉塞する
 - ・合わせて、汚染水の移動ルートになる可能性がある砕石の充填を実施
調査結果により、分岐トレンチ下部の基礎砕石部付近に汚染水が確認された場合には水ガラスによる基礎砕石部付近の囲い込みを実施

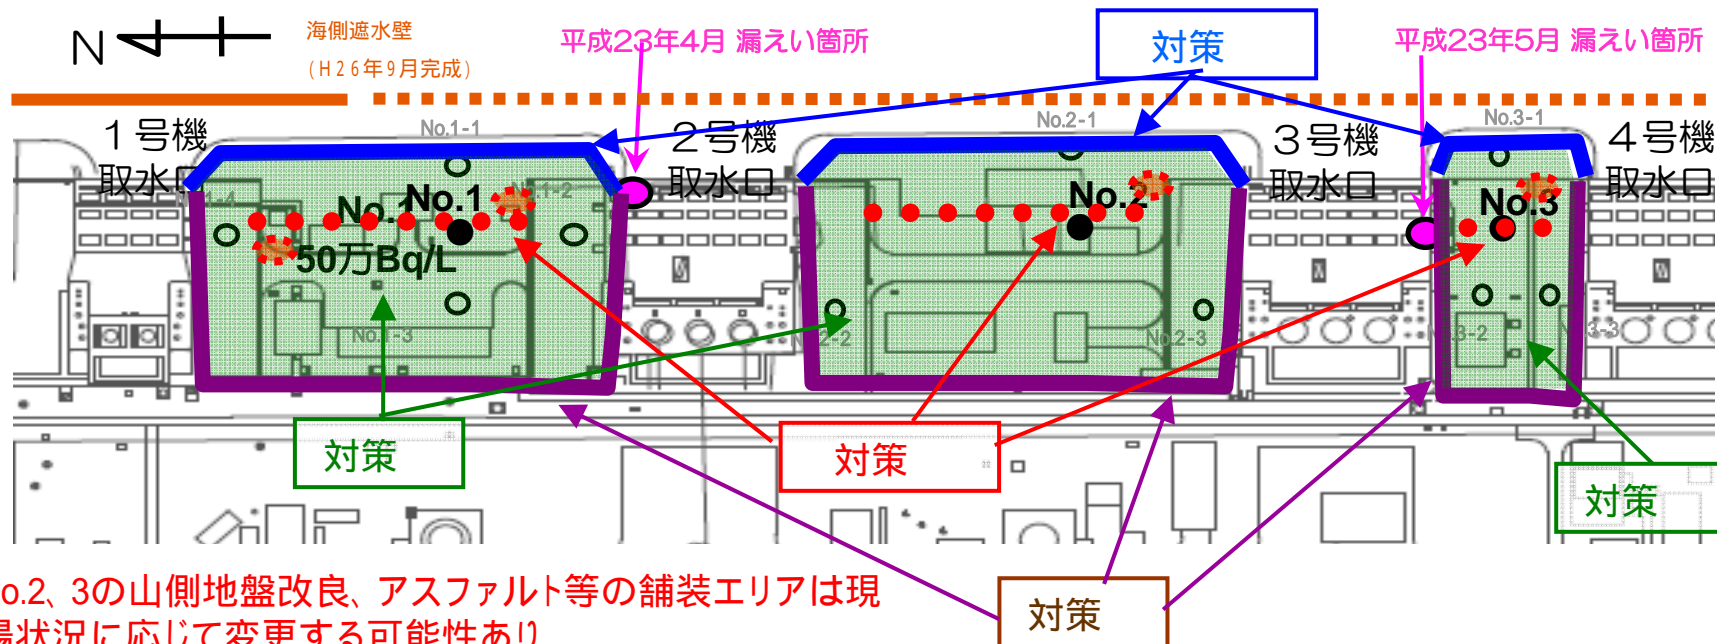
目的：地下水に高濃度の汚染が確認された4m盤エリアにつき汚染エリアを囲いこみ、地下水の海洋への汚染を抑制する。

【対策①】水ガラスによる汚染エリアの地盤改良：護岸背後地盤改良（1-2号機取水口間の地盤改良については、7月8日より薬液注入（水ガラス系）による地盤改良を開始。1列目は7月31日に完了、2列目は8月9日頃に施工が完了する予定。） **【漏らさない】**

【対策②】地下水のくみあげ：護岸背後の地盤改良天端を越えないようポンプ等にて排水 **【漏らさない】**

【対策③】水ガラスによる汚染エリアの地盤改良：山側地盤改良（No. 1 観測孔の山側の地盤改良については、10月頃までに護岸背後エリアの薬液注入を延長する形で囲い込み、放射性物質の拡散を抑制。） **【近づけない】**

【対策④】アスファルト等による地表の舗装：地盤改良による囲い込みの後、雨水等の侵入を防止するため、砕石敷設+アスファルト舗装等を実施。 **【近づけない】**

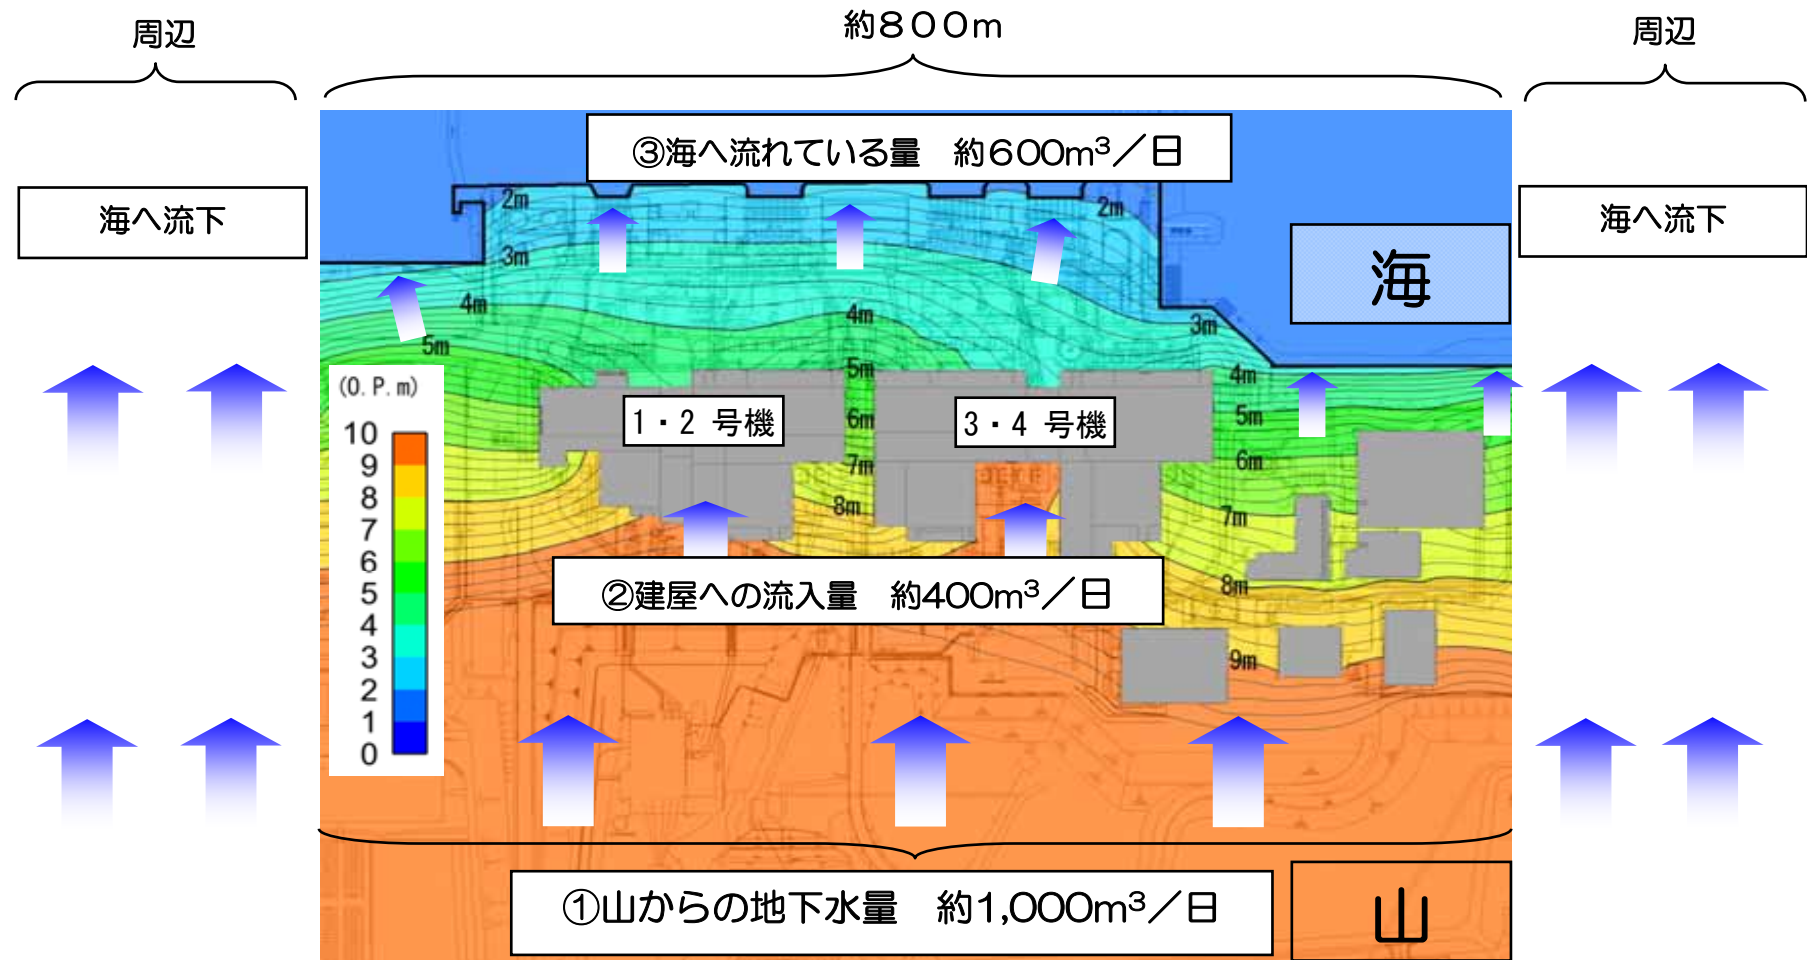
1～4号機近傍の地下水の流れ

- 山からの地下水①約1,000m³/日は、建屋へ②約400m³/日流入し、残りの③約600m³/日が海へ流れている

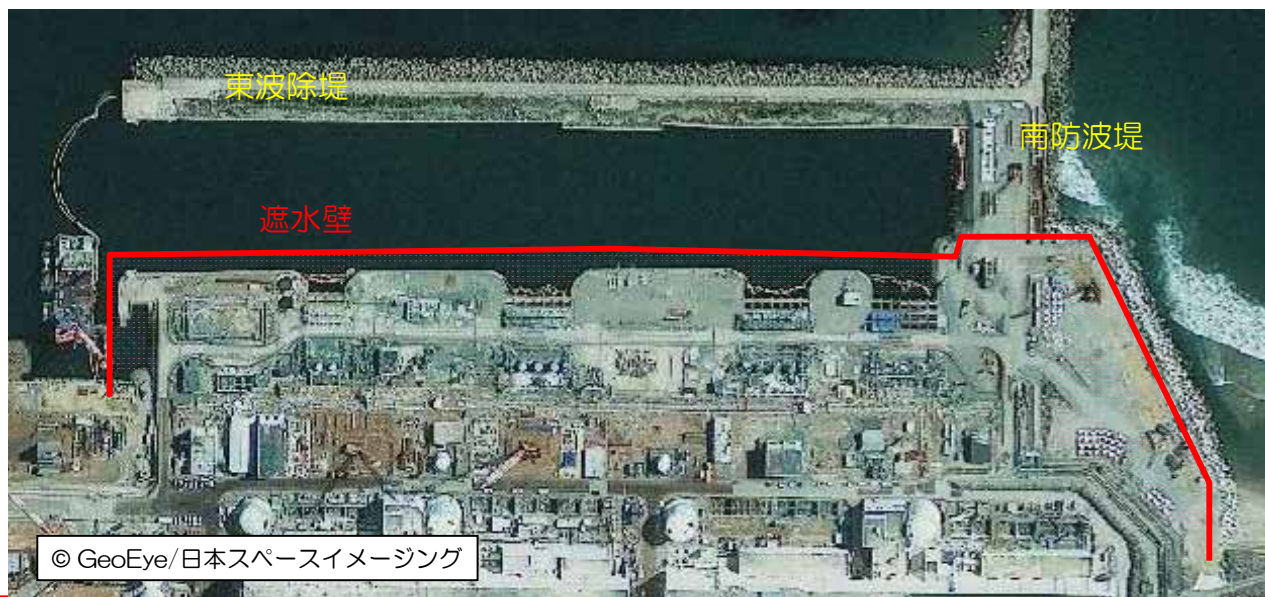
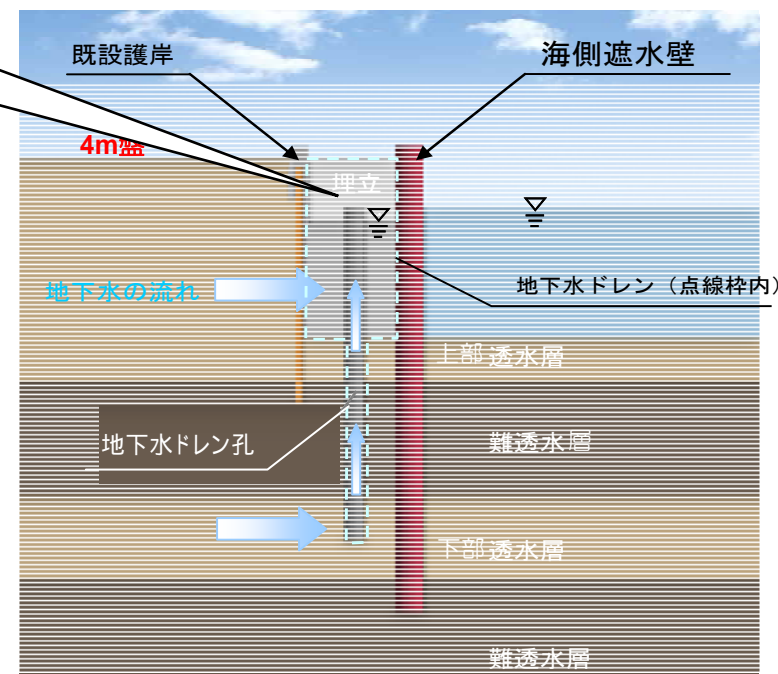
海側遮水壁設置後の護岸付近の断面図イメージ

- ・ 1～4号機建屋内滞留水が地下水に流出しないよう万全を期しているが、万一、滞留水が地下水に流出した場合においても、海洋汚染を拡大させないように、1～4号機の既設護岸の前面に十分な遮水性を有する鋼管矢板による遮水壁を設置する。
- ・ 遮水壁は建屋の設置レベル等を考慮して、下部透水層の下端まで打ち込み、これと併せて地下水管理（アウトリーク防止）を行うことによって、地下水による海洋汚染拡大防止を図る。

- ・ 海側遮水壁と既設護岸との間に地下水ドレンを設置し地下水を揚水する。この地下水ドレンからくみ上げた地下水は浄化設備に移送する。なお、地下水ドレン位置での地下水位を平均潮位以下とし、海側遮水壁の設置後に地下水が海洋へ漏れ出さないように管理する。

遮水壁と既設護岸の間（地下水ドレン）の地下水位を平均潮位以下として、海洋汚染防止を管理する。

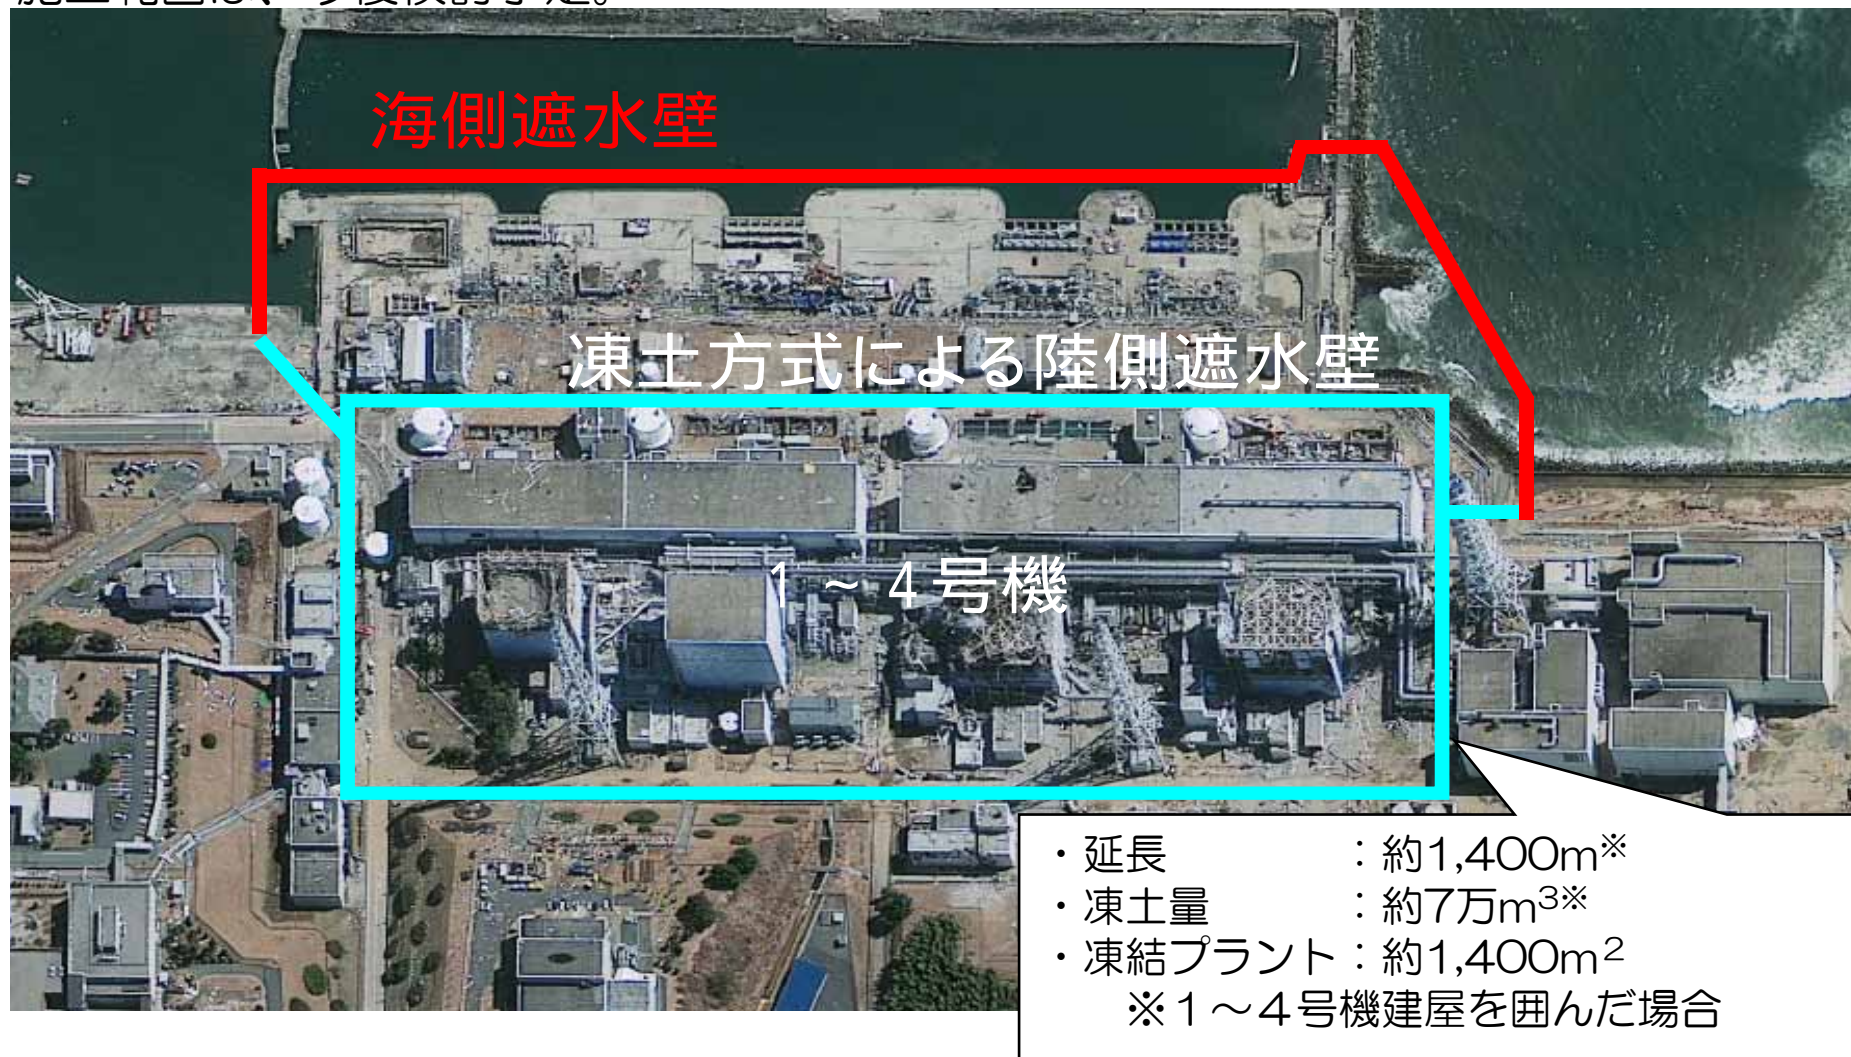
陸側遮水壁の概要（例）

- ・ 下図は、1～4号機建屋周りに凍土方式による陸側遮水壁を設置した例。
- ・ 施工範囲は、今後検討予定。

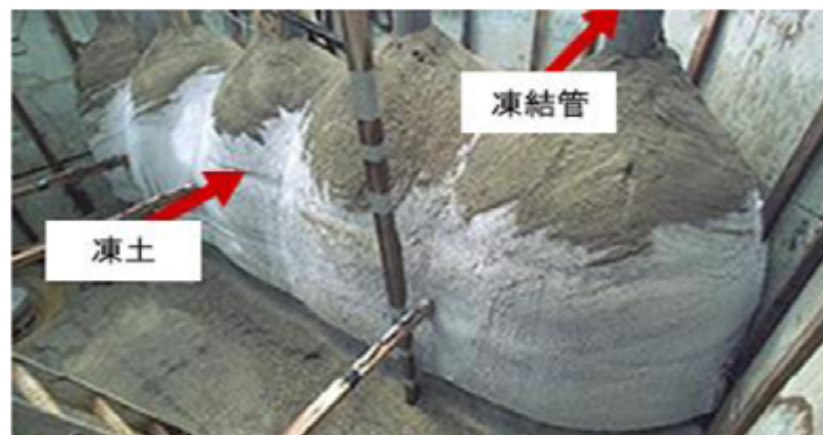
陸側遮水壁（凍土方式）の施工イメージ

- ・ 凍結管を等間隔（1 m程度）で設置
- ・ 削孔には、井戸や杭の削孔で用いられているロータリー式のボーリングマシンを使用（汎用性あり）
- ・ 大矩形トレンチ等の干渉箇所については、実証試験等により工法を検討予定
