タンクエリアにおける漏えい事象
に対する調査・検討状況概要
【参考資料】

平成25年 9月13日

東京電力株式会社

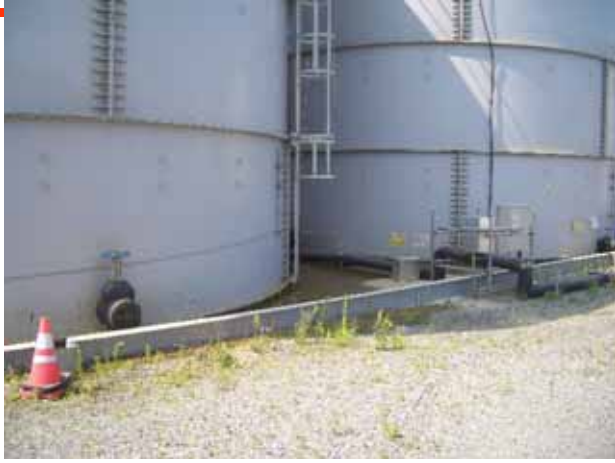
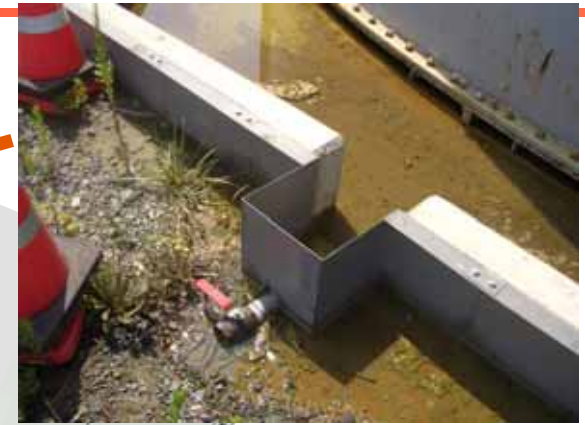
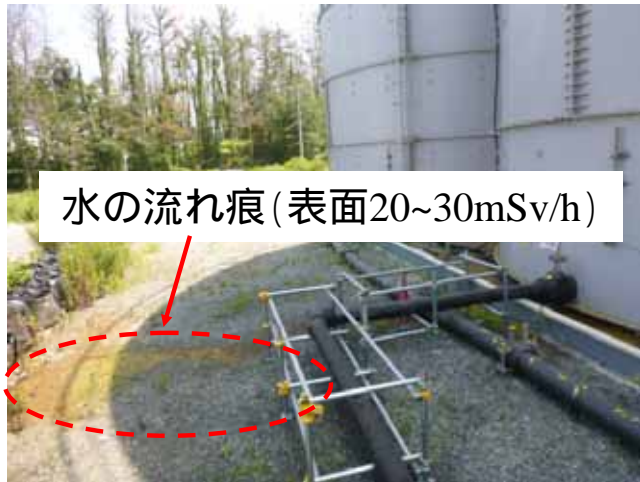
漏えい発生状況

水の流れ痕(表面20~30mSv/h)

約0.5m × 6m × 1cm

約3m × 3m × 1cm(水面から50cm程度で
100mSv/h(+)以上)

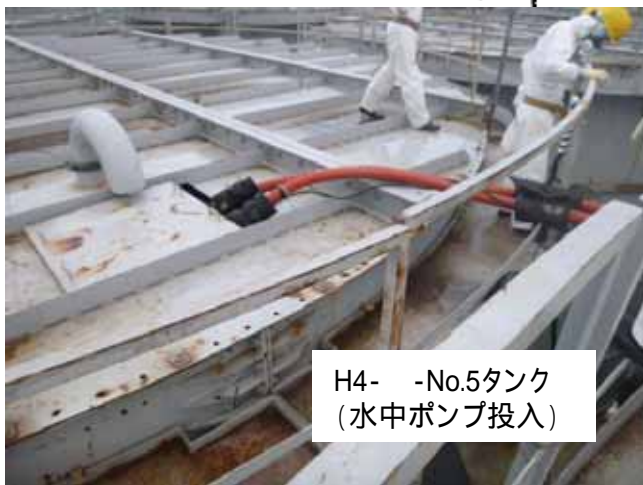
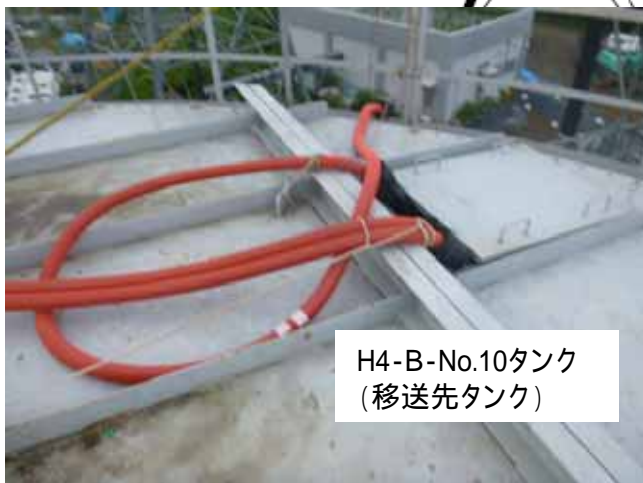
H4-I-No.5移送中の状況

H1エリアからH4エリアに移設したタンク位置

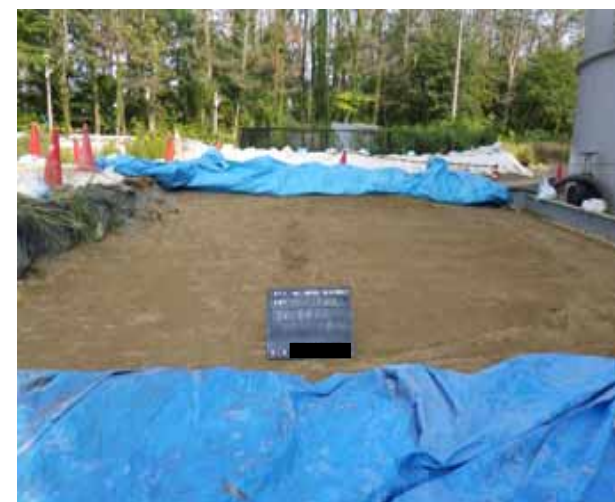
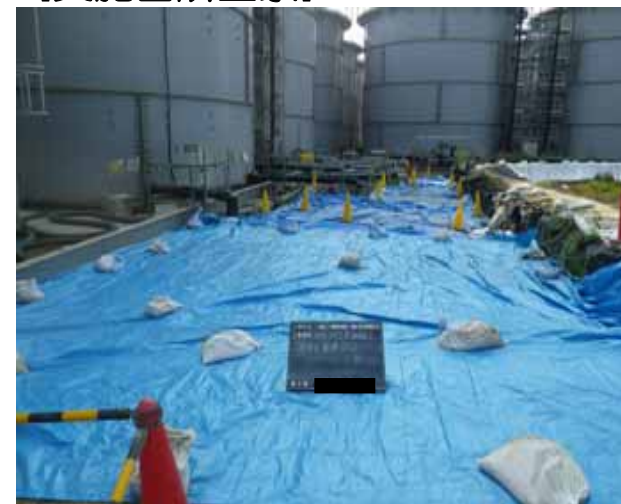
1. 汚染土壌の回収の実施状況について

- 土のう式堰内の汚染土壌の除去を8月23日から開始
- 除去完了箇所については、深さ約40～150cmにて汚染が明瞭にみられないことを確認
