陸側遮水壁の現況について 【参考資料】

2018年3月7日

東京電力ホールディングス株式会社

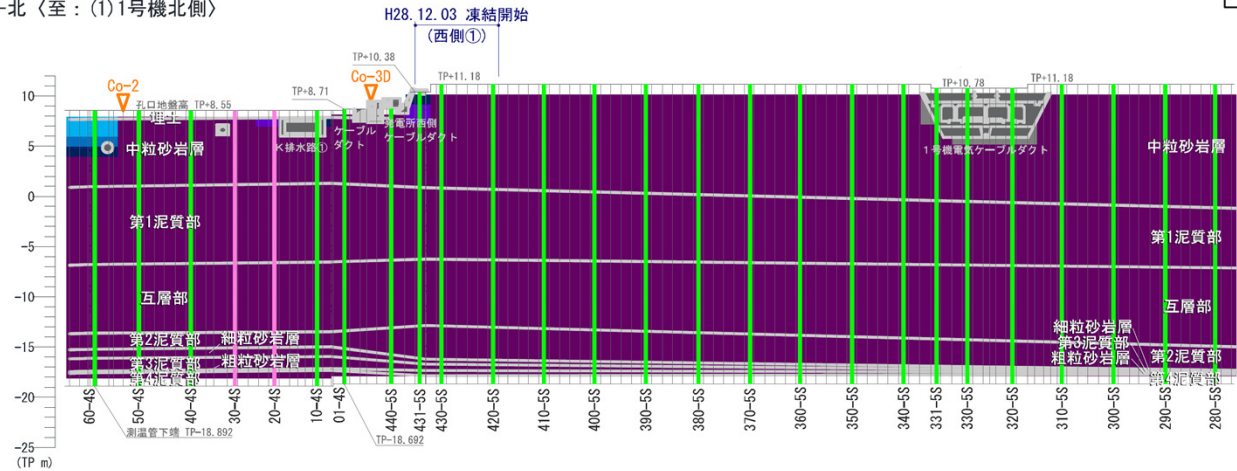
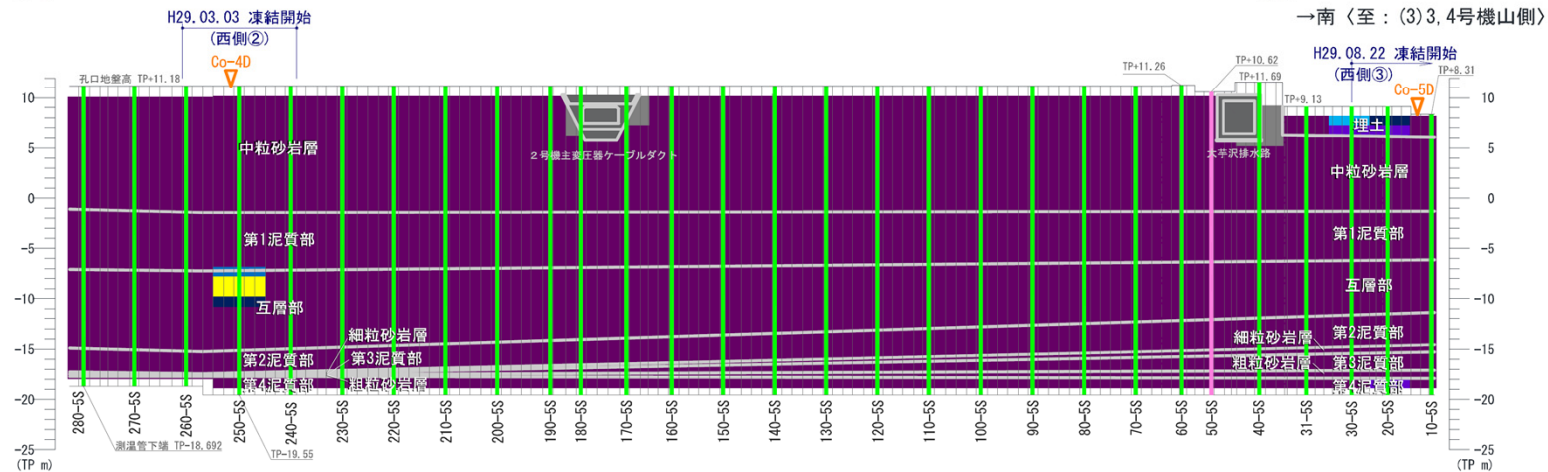
地中温度分布図 (1・2号機西側)

(2) 1, 2号機山側 (西側から望む)

(温度は3/5 7:00時点のデータ)

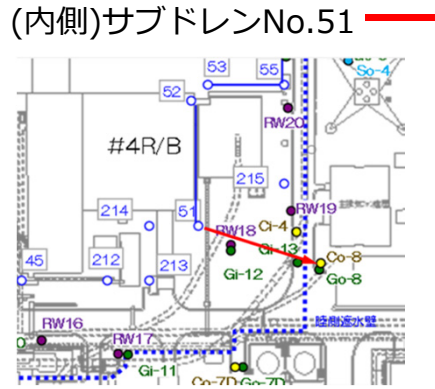
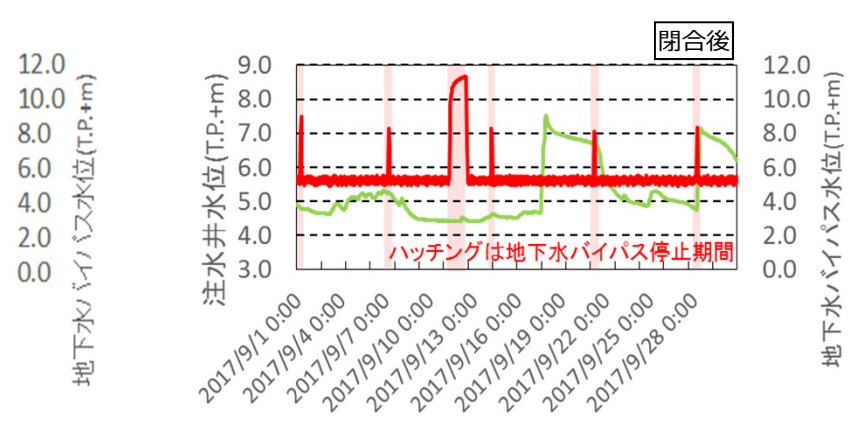
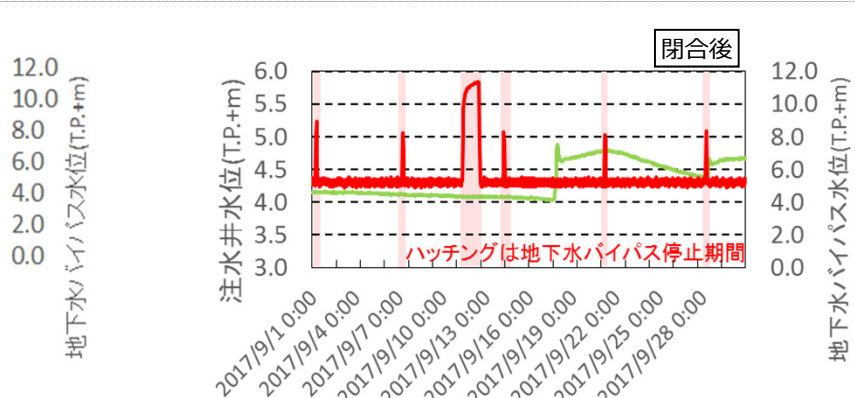
地下水位変動の伝播特性の確認 (閉合前に伝播が確認された箇所)

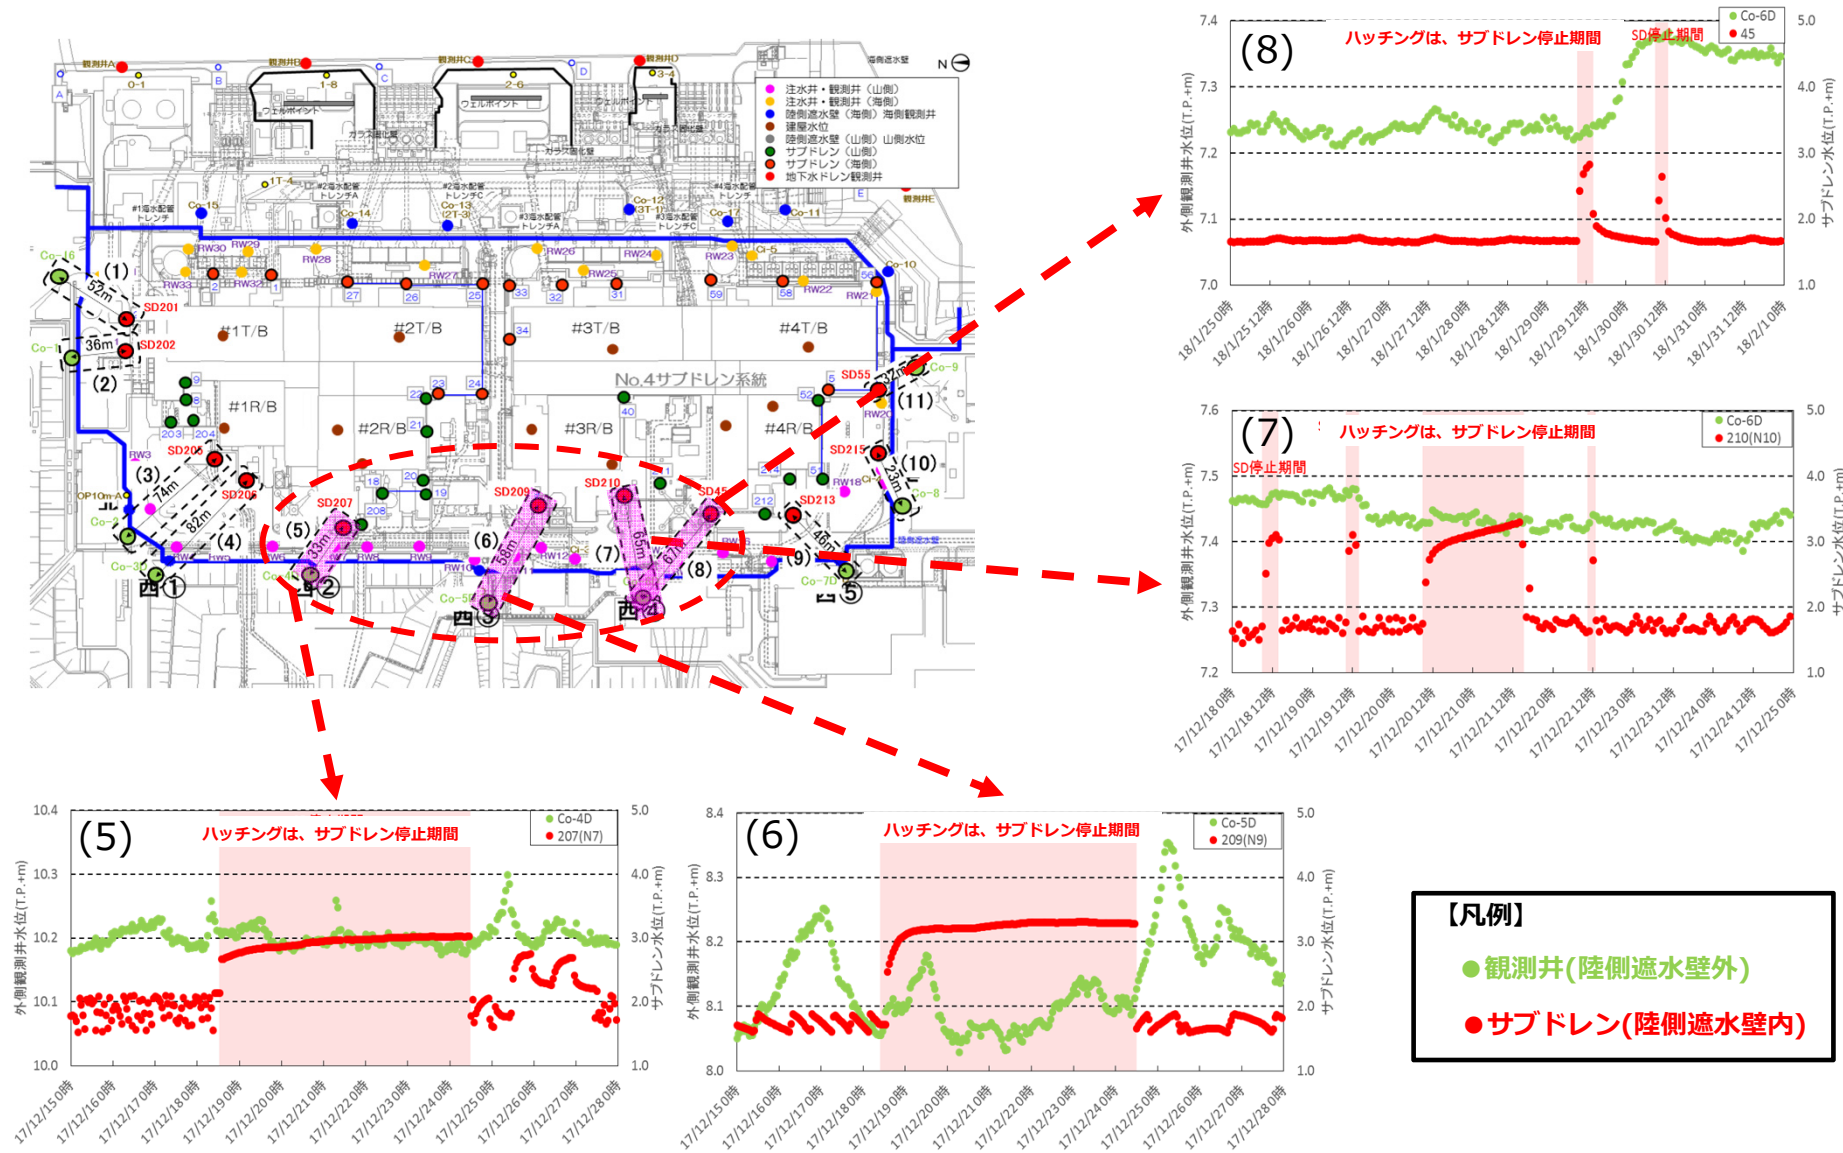
陸側遮水壁内外における地下水位変動の伝搬特性

● サブドレンと陸側遮水壁(山側)外側の観測井の地下水位観測結果の比較 (2)

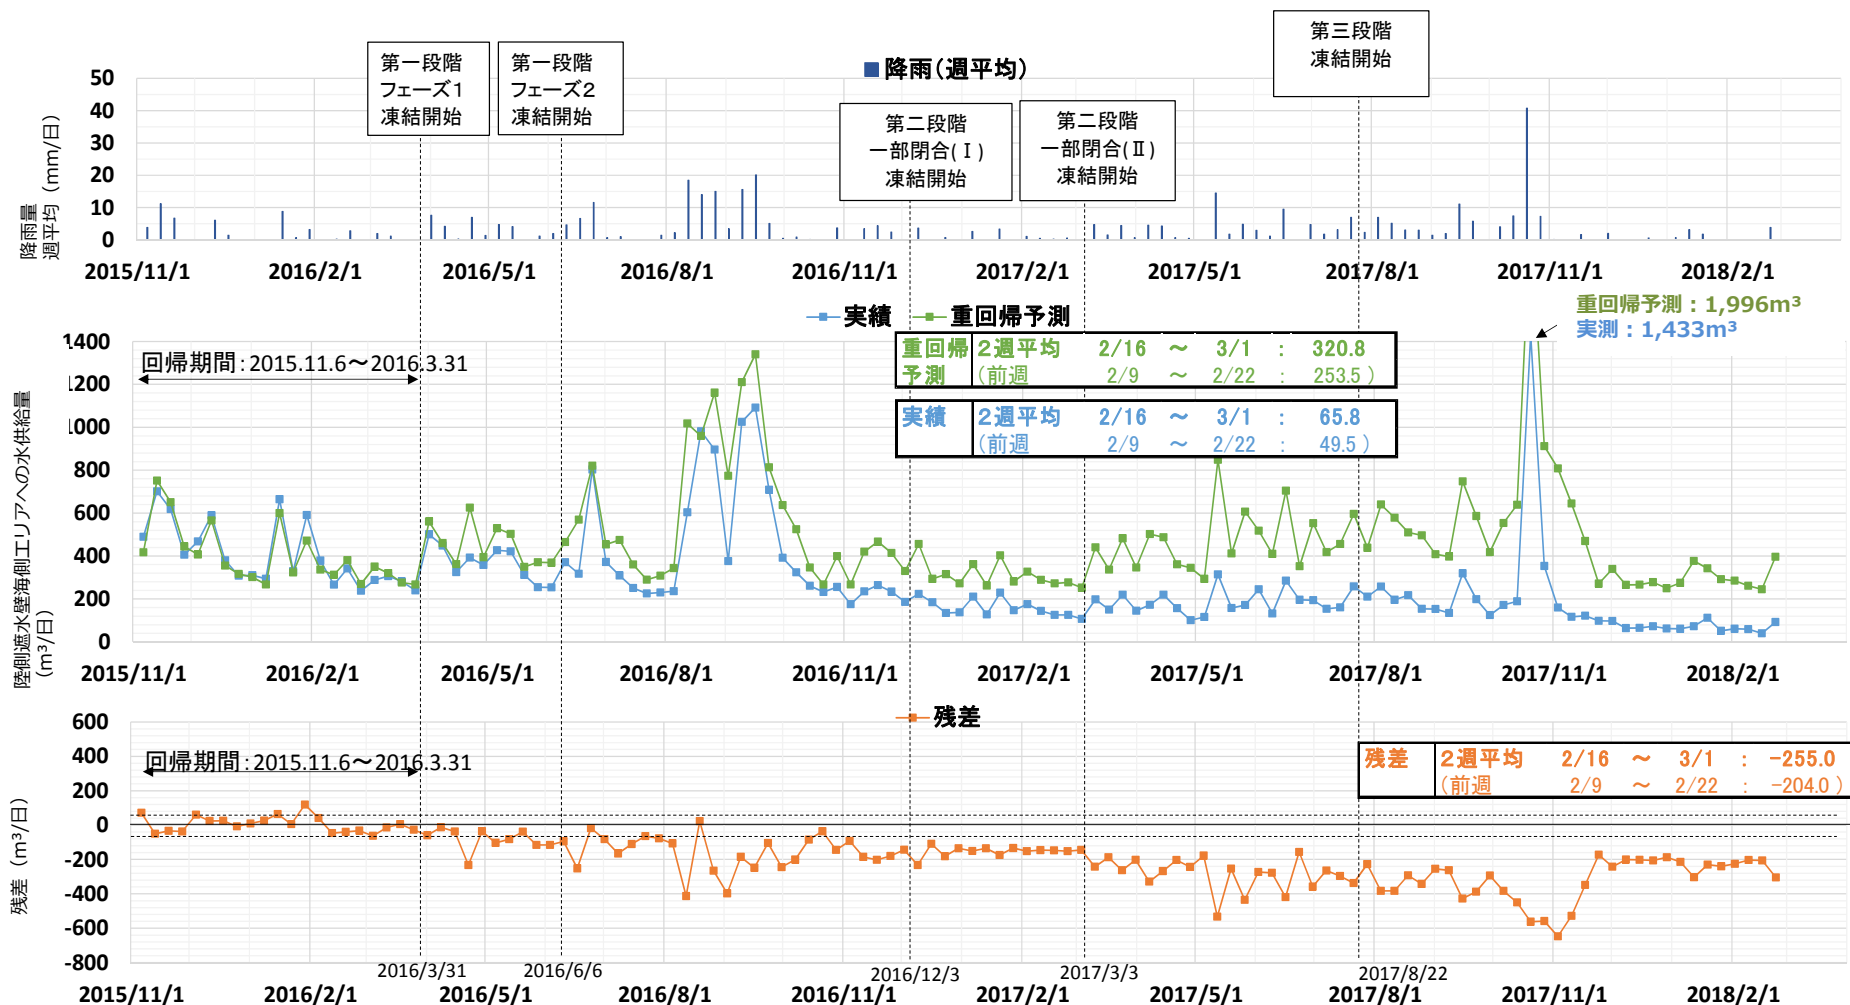
陸側遮水壁海側エリアへの水の供給量 (C+(1)) の重回帰分析による評価

- 陸側遮水壁海側エリアへの水供給量※を目的変数、降雨の影響が大きいと思われる15日前までの週間平均降雨量を説明変数として、陸側遮水壁（海側）の凍結開始以前のデータに基づく重回帰分析を行い、実測値と予測値の比較を行った。（※：地下水等移動量C+降雨涵養量(1)（水収支計算上の支出量である(2),(3),(4),(5)の合算により算定））
- 「陸側遮水壁海側エリアへの水供給量 (C+(1))」について、陸側遮水壁（海側）の凍結開始前の水供給量をもとに重回帰分析による予測値と実績値を比較すると、陸側遮水壁海側エリアへの水供給量が260m³/日程度減少している。
