福島第一原子力発電所6号機 新燃料棒の変形について

< 参 考 資 料 >
2019年11月25日
東京電力ホールディングス株式会社
福島第一廃炉推進カンパニー

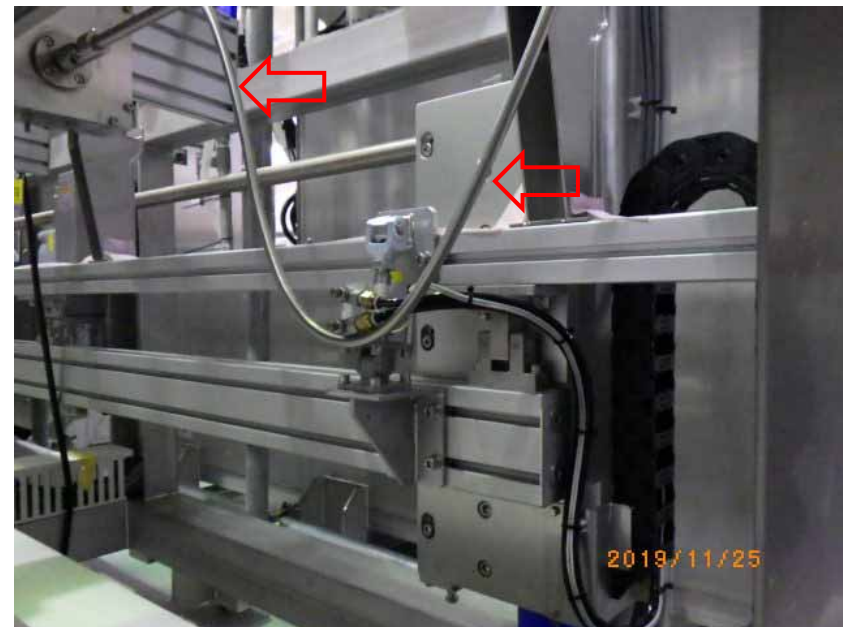
- 6号機建屋に保管している新燃料については、製造メーカーの工場へ搬出するために順次除染作業を実施しているところであり、この作業の一環として燃料の解体を実施しております。
- 本日（11月25日）午前10時50分頃、福島第一原子力発電所6号機オペレーションフロアにて新燃料（原子炉内で燃料として利用していない新しい燃料）の解体・除染作業を実施していたところ、新燃料棒を除染装置へ運ぶためのリフトの下側に新燃料棒1本がはさまり変形するトラブルが発生しました。当該の燃料棒は変形しているもののこれまで被覆管に破損は確認されておらず、表面汚染密度測定の結果に異常はありません。また、6号機オペレーションフロアにあるエリアモニタ、建屋周辺のダストモニタ等にも有意な変動はなく外部環境に影響を与える状況ではありません。（湾曲箇所で35cpmと41cpm～他のものと同レベル）
