# 福島第一原子力発電所 3号機使用済燃料プールからの 燃料取り出し作業の進捗状況について

< 参 考 資 料 >  
2020年1月20日  
東京電力ホールディングス株式会社  
福島第一廃炉推進カンパニー

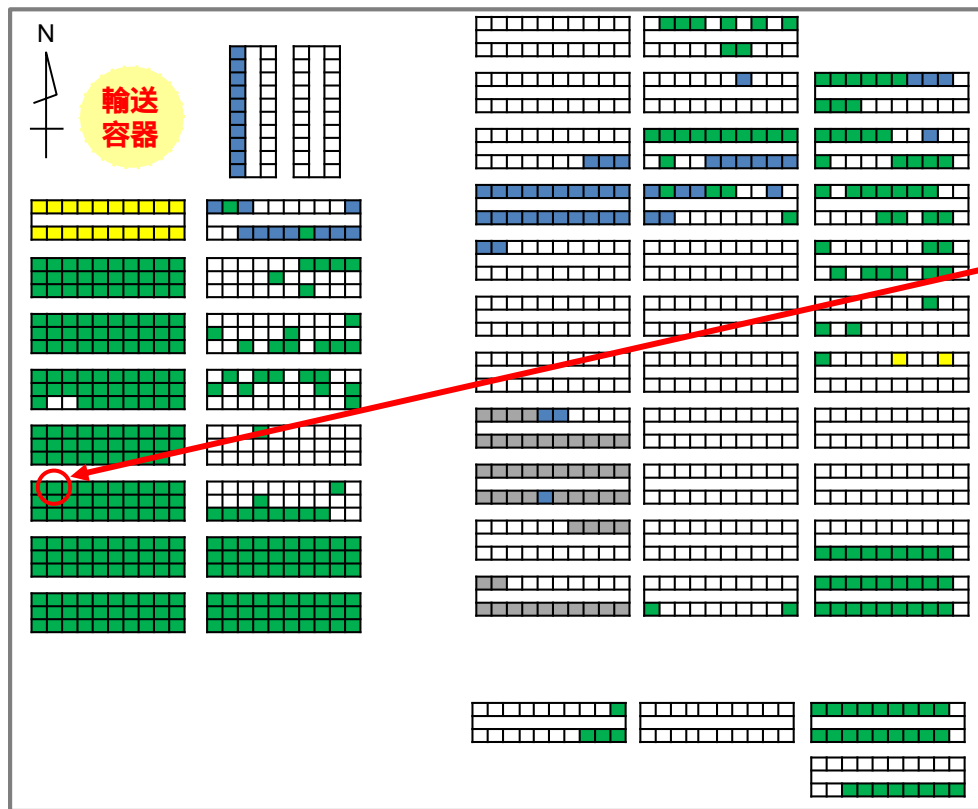
- 3号機燃料取出作業については、1月14日に7回目となる輸送容器への燃料装填作業が終了し、昨日（1月19日）共用プールへの移送を完了したことから、本日(1月20日)より8回目となる燃料取出作業を開始しております。
- なお、1月17日に使用済燃料プール内のガレキ撤去作業および燃料集合体上部にあるハンドル状態の確認を行っていたところ、新たに1体についてハンドル変形を確認しました。  
(この1体を含め、これまでにハンドル変形を確認した総数：13体)
- 新たにハンドル変形を確認した燃料集合体1体については、外部環境に影響するような損傷はなく、問題なく取り出しできるものと評価しております。
