福島第一原子力発電所

5/6号機共用排気筒放射線モニタにおける一時的な欠測について

< 参 考 資 料 >
2 0 2 0 年 3 月 5 日
東京電力ホールディングス株式会社
福島第一廃炉推進カンパニー

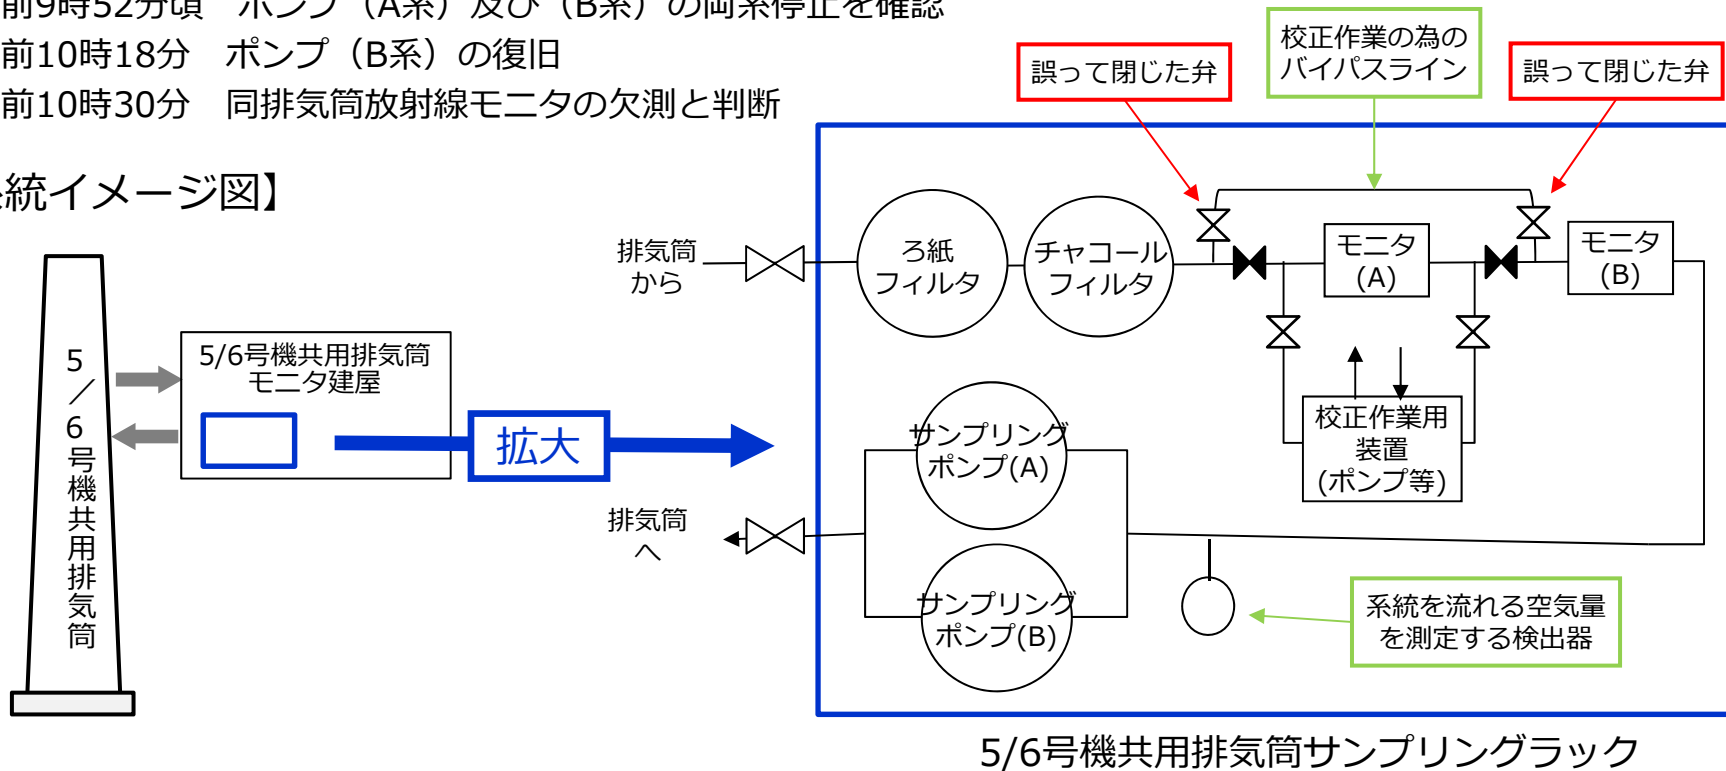
【システムイメージ図】

- 本日（3月5日）午前9時52分頃、5/6号機共用排気筒放射線モニタのサンプルポンプ（B）が自動停止し、同ポンプ（A）が自動起動しない状態となりました。その後、午前10時18分に同ポンプ（B）を手動起動させ計測を再開しました。
- これに伴い、午前9時52分～午前10時18分の間、5/6号機共用排気筒放射線モニタにおいて欠測が発生しました。
- 同ポンプ（B）が停止した原因は、当社社員が5/6号機共用排気筒放射線モニタ（A）の校正作業を実施していた際に、5/6号機共用排気筒放射線モニタ系統の弁を誤って閉じてしまったことにより、5/6号機共用排気筒放射線モニタ系統を流れる空気量を測定する検出器が「系統流量低」を検知し、同ポンプ（B）保護のため自動停止したものです。
- また、同ポンプ（A）が自動起動しなかった理由は、同ポンプ（A）は同ポンプ（B）と並列に設置しており、系統自体は同じ系統であることから、起動しなかったものです。
- なお、当社社員が5/6号機共用排気筒放射線モニタ系統の弁を誤って閉じてしまった原因は、5/6号機共用排気筒放射線モニタ（A）を系統から隔離（入口弁を閉）し、迂回する系統（バイパスライン）、及び校正作業の系統を構成し、校正作業を行っていたところ、校正作業における配管流量が過去の校正作業に比べ高かったことから、校正作業を一旦中断し、改めて校正作業の系統を構成するところ、誤って、迂回する系統（バイパスライン）の弁を閉じてしまったことによるもの（ヒューマンエラー）です。
- なお、同ポンプ自動停止前、停止中、手動起動後における5/6号機排気筒放射線モニタ、敷地境界モニタリングポスト・ダストモニタ、ならびに構内ダストモニタの指示値について有意な変動が無いことを確認しており、環境に影響はありません。
- 今後、5/6号機共用排気筒放射線モニタ（A）の校正作業において、過去の配管流量より高かった原因を調査するとともに、ヒューマンエラーに至った原因について深掘りを進め、適切に再発防止対策を講じてまいります。

午前9時43分頃 配管接続状態確認のため、バイパス弁を全閉し仮設ホースのカプラ取外しを実施

午前9時52分頃 ポンプ（A系）及び（B系）の両系停止を確認
