# 福島第一原子力発電所 既設多核種除去設備(C) サンプルポンプ配管からの漏えいについて

< 参 考 資 料 >  
2020年3月16日  
東京電力ホールディングス株式会社  
福島第一廃炉推進カンパニー

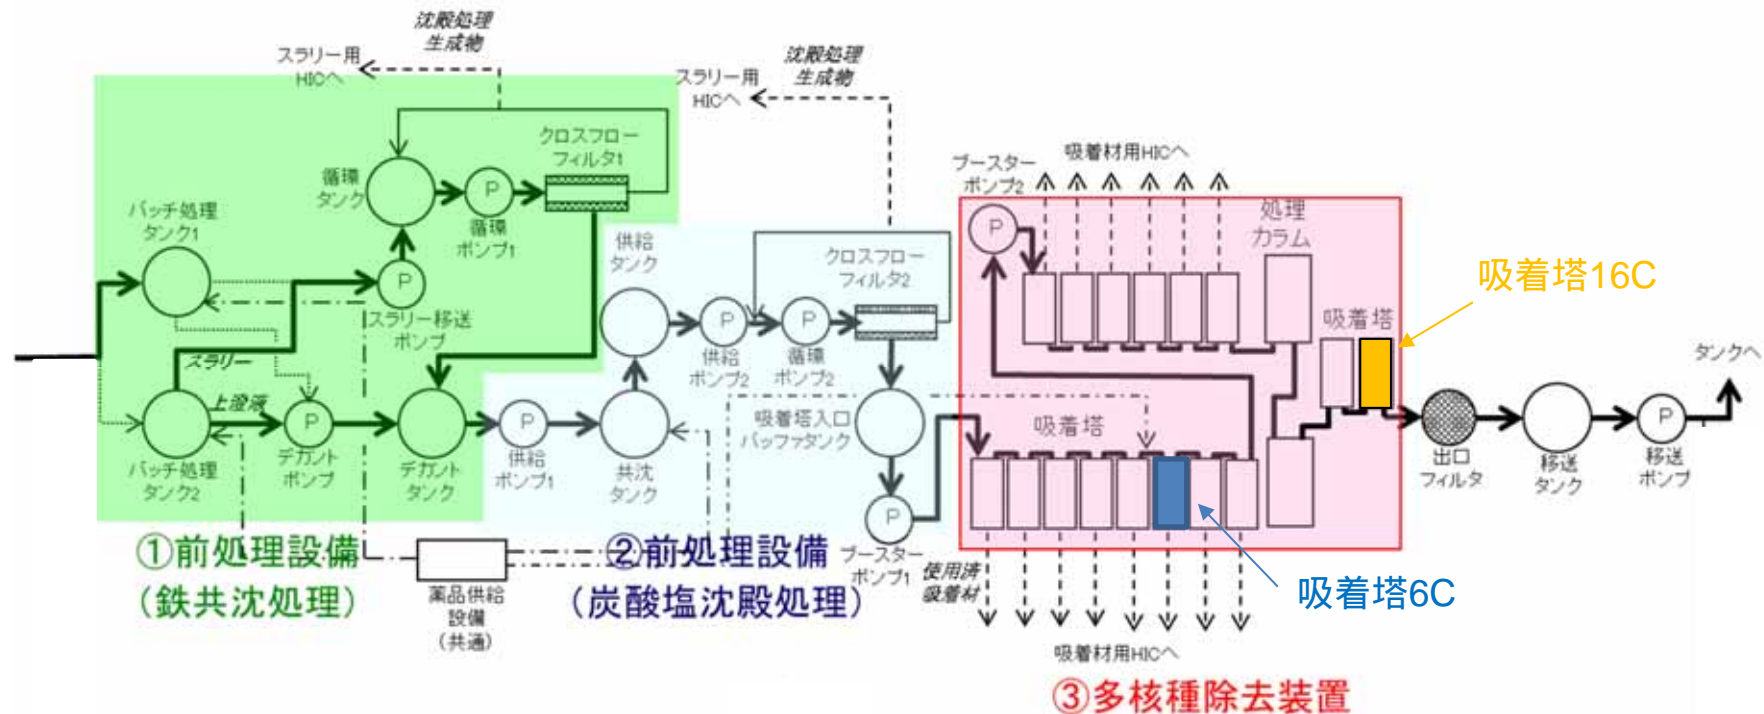
- その後の調査で当日、既設多核種除去設備（C）は運転を停止して吸着塔16Cの吸着材交換作業を行っていましたが、作業終了後に弁の開閉状態を通常状態に戻すために本来「開」にしなければいけない吸着塔6C PH計サンプル出口弁が「閉」であったことを確認いたしました。
- 上記弁が「閉」状態のまま既設多核種除去設備（C）系を起動したため、ポンプ締切運転となり、過剰な圧力がかかっているところで通水を開始したことから漏えいが発生したと推定しております。今後も詳細な原因分析ならびに再発防止策を検討してまいります。
