# 福島第一原子力発電所

## 3号機燃料吊り上げ試験の実施状況について（速報）

< 参 考 資 料 >  
 2 0 2 0 年 1 1 月 1 6 日  
 東京電力ホールディングス株式会社  
 福島第一廃炉推進カンパニー

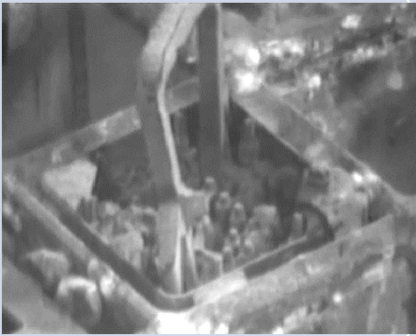
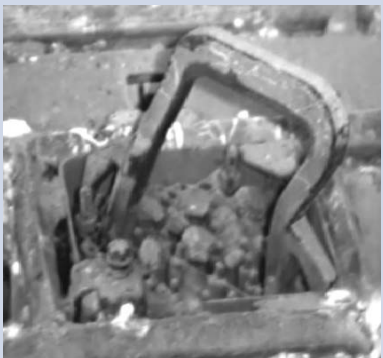
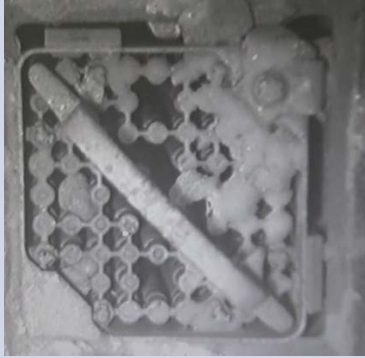
分類	ハンドル変形燃料(3体)			変形なし(1体)
写真

- 10月23日より3号機使用済燃料プールにおいて、燃料4体を対象に規定荷重1,000kgによる吊り上げ試験を開始しており、10月23日に燃料3体（④⑩⑪）を対象に試験を実施し、燃料1体（⑪）の燃料が吊り上げができることを確認しました。（10月26日お知らせ済み）
- その後、小ガレキ撤去ツールを用いてチャンネルボックスと収納ラックの間にあるガレキを撤去したうえで11月13日に燃料3体（④⑩⑰）を対象に試験を実施し、燃料1体（④）について、吊り上げができることを確認しました。燃料④は吊り上げ後、下降しない状態で燃料ラックに収まっていますが、吊り上げの高さは数cm程度であり、問題ない状態です。（ガレキが燃料の下部に混入したと推定。仮にガレキの干渉が自然解消して燃料が元の位置まで動いても燃料に影響が出ないことは解析により評価済み。）
- 吊り上がらなかった2体の燃料（⑩⑰）について、燃料取り出し作業の空き時間を利用し、改めて小ガレキ撤去ツールを適用のうえ、再度吊り上げ試験を実施する予定です。（作業進捗を見ながら日程は調整）

場所	④	⑩	⑪	⑰
吊り上げ可否	○ (11/13)	× (継続)	○ (前回完了)	× (継続)
付与荷重※	約900kg	約950kg	約800kg	約950kg

※：一度の操作で荷重が100～300kg程度上昇するため、1000kgの手前で止めている
