福島第一原子力発電所 物揚場排水路における 簡易放射線検知器（PSFモニタ）の「高警報」の発生について（続報7）

< 参 考 資 料 >
2021年3月31日
東京電力ホールディングス株式会社
福島第一廃炉推進カンパニー

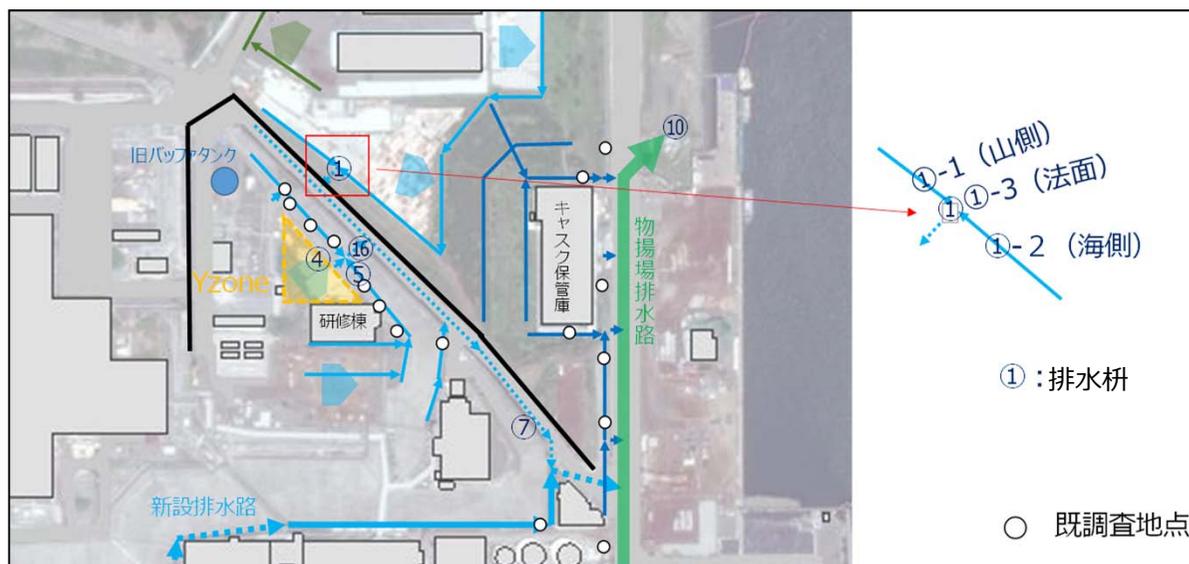
【参考】排水溝等の雨水の分析結果（3月29日採取分）

- ✓ 地点番号④一時保管エリアW2からの排水が全βで約1100Bq/Lであった。
- ✓ β/γ放射能濃度比：約26倍

単位：Bq/L

- 3月24日の地表面上への除染材の塗布・シート養生・土のう設置以降、3月28～29日に降雨があったことから、再度、当該排水路上流にある一時保管エリアW2付近の排水溝に流れる雨水（3月29日採取分）を分析した結果（スライド2の④）、セシウム134が検出限界値未満（検出限界値4.3～4.9Bq/L）、セシウム137が21～43Bq/L、全ベータが $3.1 \times 10^2 \sim 1.1 \times 10^3$ Bq/Lであり、3月21日に採取した雨水の放射能濃度と比較し、全ベータの値、およびベータ・ガンマ比が低下していることを3月30日に確認しました。

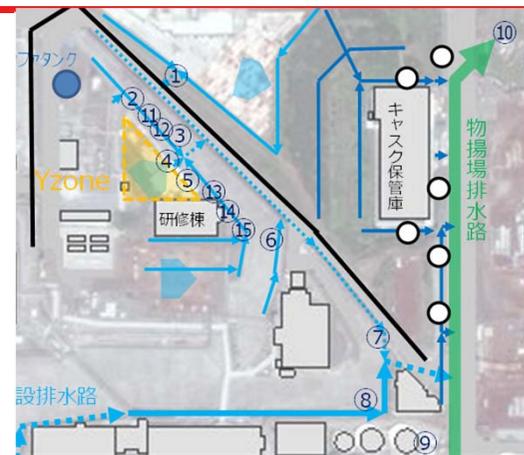
【参考:3月25日中長期RM会見資料スライド12】 排水溝等の雨水の分析結果（3月21日採取分）

- ✓ 地点番号④一時保管エリアW2からの排水が全βで約1700Bq/Lであった。
- ✓ β/γ放射能濃度比：約300倍
- ✓ 排水元である一時保管エリアW2について、地表サーベイを実施

⑪、⑬～⑮は水がなかった

採取日：2021.3.21

- 2021年3月2日に物揚場排水路に設置している簡易放射線検知器（以下「PSFモニタ」）に高警報が発生した原因について、継続的に調査しておりますが、当該排水路上流にある「一時保管エリアW2」付近の排水溝に流れる雨水（3月21日採取分）を分析した結果、セシウム134が検出限界値未満（検出限界値3.5～3.6Bq/L）、セシウム137が6.1～9.4Bq/L、全ベータが $1.6 \times 10^3 \sim 1.7 \times 10^3$ Bq/Lであり、全ベータの値が高いことを3月22日に確認しました。
