# 福島第一原子力発電所 FタンクエリアI4、I7タンクフランジ部からの水の漏えいについて

< 参 考 資 料 >  
2021年4月26日  
東京電力ホールディングス株式会社  
福島第一廃炉推進カンパニー

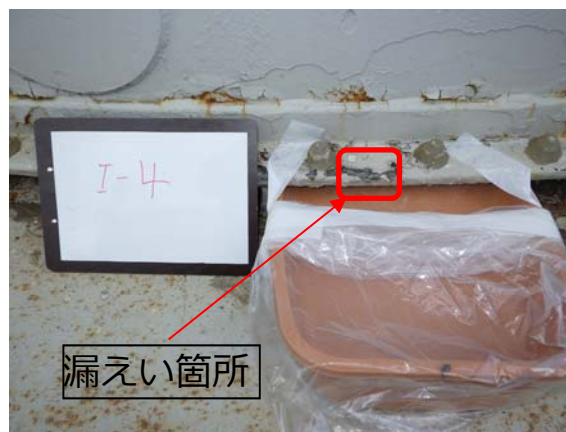
I4タンク漏えい箇所

- 昨日（4月25日）午後3時9分頃、FタンクエリアI4・I7タンク本体のフランジ部最下部から、水が滴下していることをパトロール中の協力企業作業員が発見しました。
- 滴下した水はタンク内に貯留している、5.6号機滞留水であり、滴下範囲はI4タンクで、約20cm×約10cm×深さ約1mm、I7タンクで約60cm×約50cm×深さ約1mmです。
- 滴下した水はFタンクエリアの堰内に留まっていること、および敷地周辺モニタリングポスト、連続ダストモニタに有意な変動がないことを確認しており、周辺環境への影響はありません。
- また、漏えいした水が拡大するのを防止するため、同日午後5時0分頃、現地に水受けを設置して滴下する水を集水しております。
- なお、当該漏えい水については、直近（2021年3月18日）に採取したタンク内包水の分析結果から、セシウム-134： $1.78 \times 10^0$  Bq/L、セシウム-137： $4.61 \times 10^1$  Bq/L、全ベータ： $1.93 \times 10^3$  Bq/Lであることを確認しています。（I7タンクから採取したもの。なお、I7タンクとI4タンクは同じタンク群であり、同じ時期に水を貯留している）
- 今後、フランジ部から水が漏えいした原因を調査するとともに、応急的な対策として止水材にて漏えい箇所を補修してまいります。また、準備が整い次第、タンクの内包水をエリア内他タンクへ移送してまいります。

(滴下状況) 25秒に1滴程度で滴下

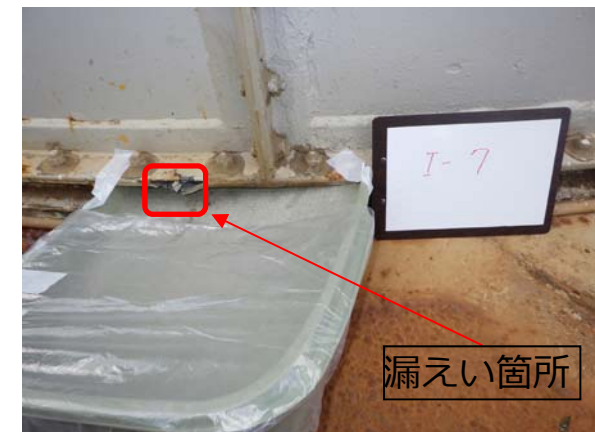
I7タンク漏えい箇所

(滴下状況) 5秒に1滴程度で滴下
