福島第一原子力発電所 建屋地下階のゼオライト土嚢等処理に向けたボート型ロボットでの調査作業開始について

< 参 考 資 料 >
2021年5月20日
東京電力ホールディングス株式会社
福島第一廃炉推進カンパニー

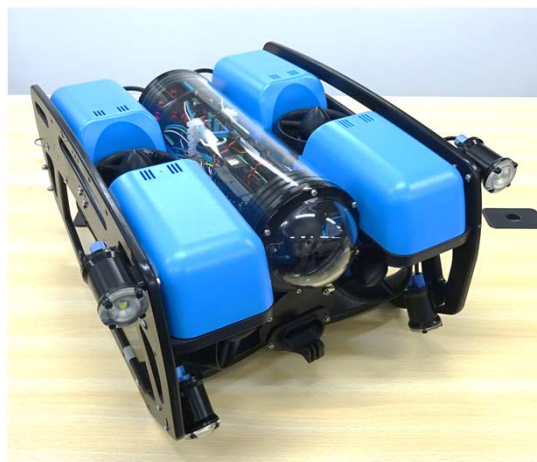
ベースの市販水中ロボット

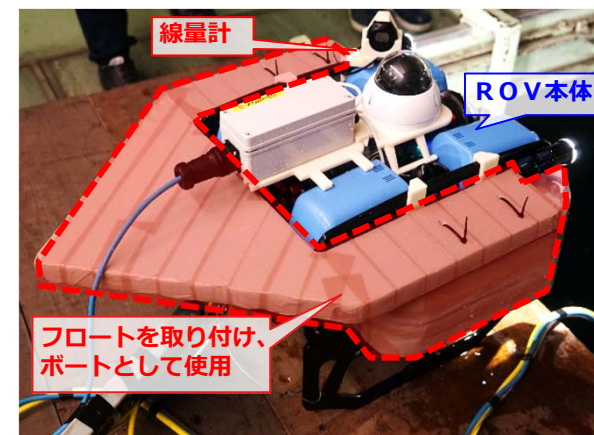
今回の調査に使用するボート型ROV

- 高温焼却炉建屋及びプロセス主建屋の地下2階に設置された高線量のゼオライト土嚢等については、滞留水がある状態で土嚢等を回収してから、滞留水の水抜きを行う順番で処理する方針で検討を進めています。
[<2021年1月28日お知らせ済み>](#)
- 前回※1は水中ROV（ロボット）で地下階を調査しましたが、今回は、水中ROVを改造した「ボート型ROV」で今後の処理作業を想定したエリアの調査と土嚢の詳細位置の特定を目的に、調査を実施します※2。
- 今回の調査にあたっては、2020年12月に「福島ロボットテストフィールド」（南相馬市）でモックアップ試験を実施し、ボート型ROVの最終的な改良を行いました。
- 本日（5月20日）から、高温焼却炉建屋において調査の準備作業を行い、同21日から、ボート型ROVを投入した調査を開始予定です。（プロセス主建屋地下階の調査は、現在、開始時期を調整中）
- ゼオライト土嚢等の回収着手（2023年度中目途）に向けては、技術の信頼性が高いと考えられる水中回収工法の検討を進めていますが、広大な回収範囲への適応や、劣化した土嚢袋への対応等、特殊な状況にも留意しながら、今後具体的な検討を進めてまいります。

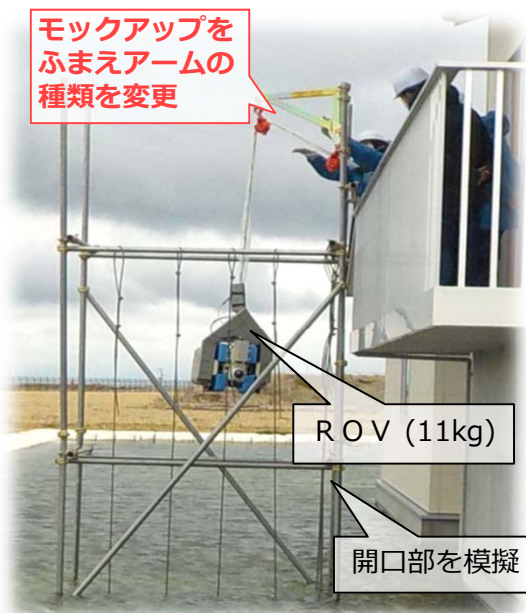
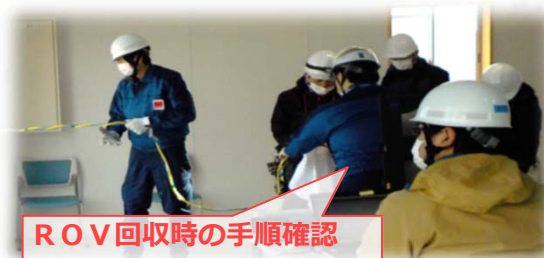
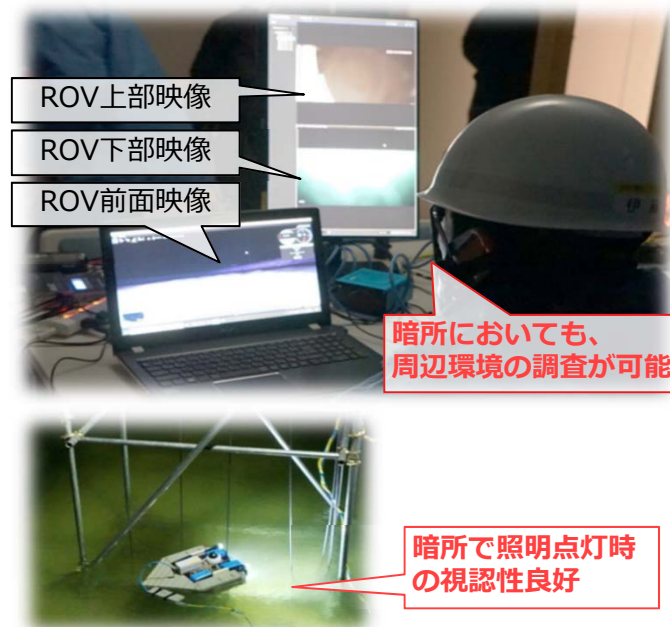
モックアップ試験の概要

暗所においても、
周辺環境の調査が可能

暗所で照明点灯時の
視認性良好
