# 福島第一原子力発電所 雑固体廃棄物焼却設備 (A) (B) の運転再開について

< 参 考 資 料 >  
2 0 2 1 年 7 月 2 8 日  
東京電力ホールディングス株式会社  
福島第一廃炉推進カンパニー

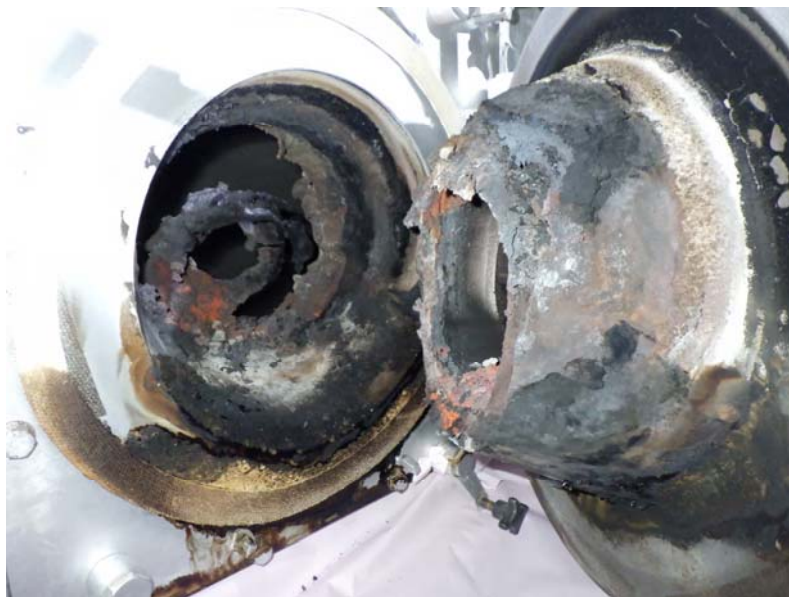
- 2020年9月24日午後11時23分頃、雑固体廃棄物焼却設備建屋内にある雑固体廃棄物焼却設備 (B) の二次燃焼器のバーナを取り付けている台座から、少量の蒸気状の気体が出ていることを、巡視点検を行っていた協力企業作業員が発見しました。
- 雑固体廃棄物焼却設備 (B) の温度が下がったことから、同年9月29日に現場確認を行ったところ、二次燃焼器のバーナ部分の耐火物が損傷していることを確認しました。
- なお、雑固体廃棄物焼却設備建屋排気筒ガスモニタ・ダストモニタ指示値や、モニタリングポスト指示値、発電所敷地境界・構内ダストモニタ指示値、構内線量表示器指示値の指示値に有意な変動はなく、環境への影響はないと考えております。 <2020年9月30日 お知らせ済>
- 蒸気状の気体が発生した原因ならびに耐火物が損傷した原因についての調査結果は以下の通りとなります。
  - ・ 焼却炉内の焼却物量が若干少なかったことや水分を多く含む焼却物を投入したことで、必要な熱量を確保するために、二次燃焼器のバーナが高流量（高出力）・連続運転となったことから、バーナ出口部付近が高温状態となり、バーナ出口部付近に巻き込まれた焼却灰が溶融し付着物が形成され燃焼灰が堆積したものと推定。
  - ・ 燃焼灰の堆積により、本来、焼却炉内部側に向かって放出されるバーナの火炎が、バーナの耐火物側に向きが変わり、耐火物が損傷するとともに、燃焼しきれない燃料の一部が耐火材の隙間を通じてバーナの取付台座からしみ出し蒸気状の気体が発生したものと推定。
- 再発防止対策として、今後も定格に近い焼却量（熱量）で焼却運転できるよう十分な焼却物を準備するとともに、2021年1月～3月の年次点検にて二次燃焼器周辺の灰清掃を実施しております。

バーナ部の耐火物（2020年9月29日撮影）

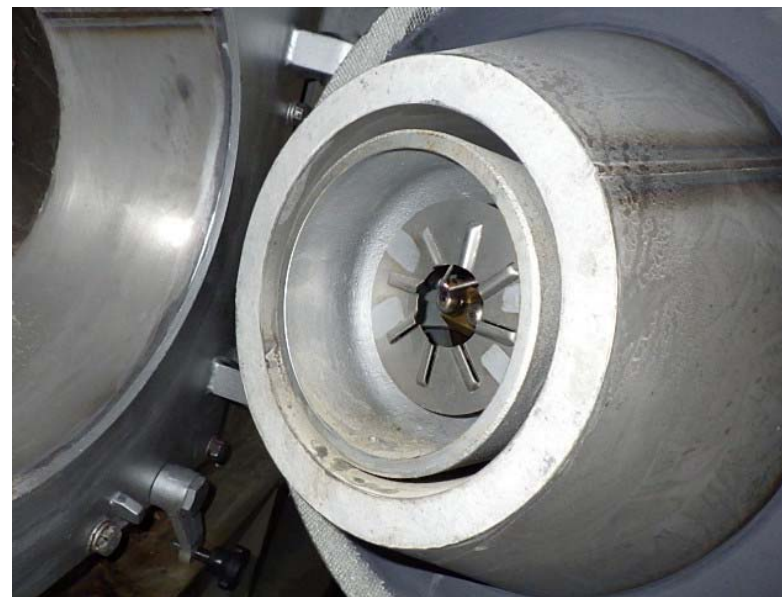
交換後のバーナ部の耐火物（2021年2月撮影）

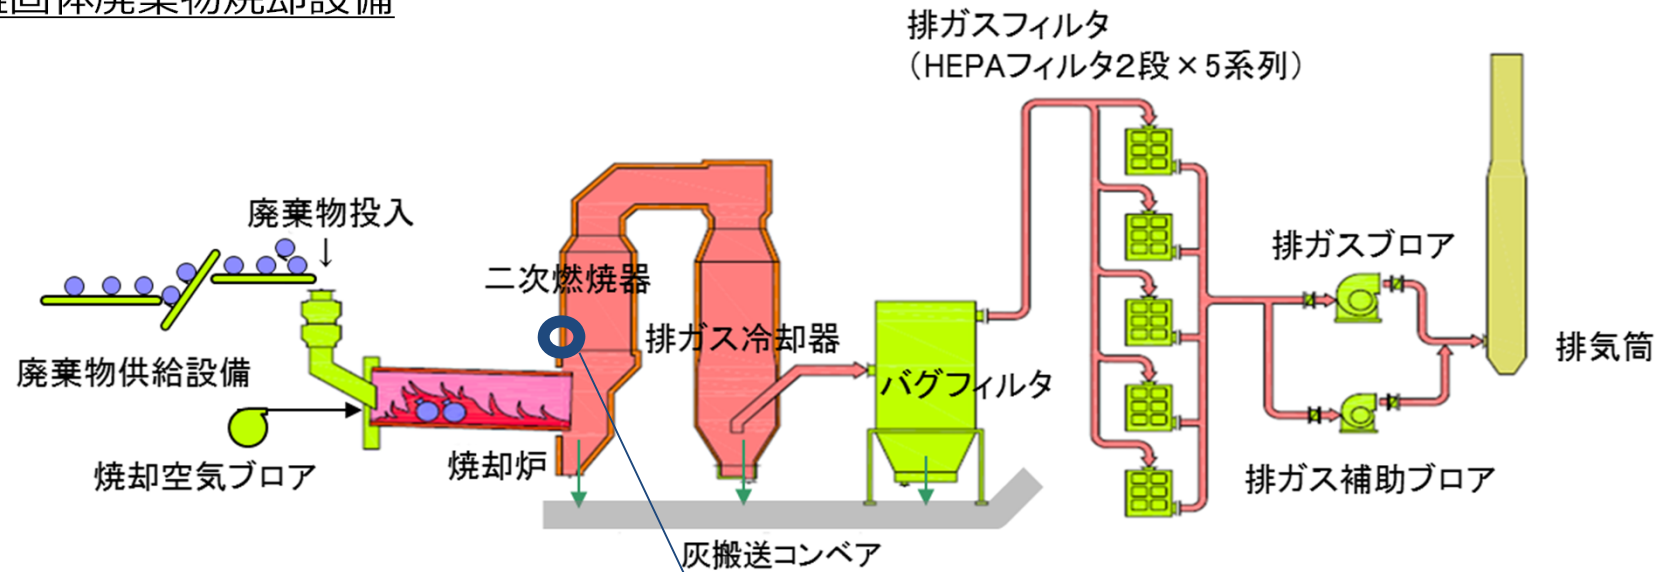
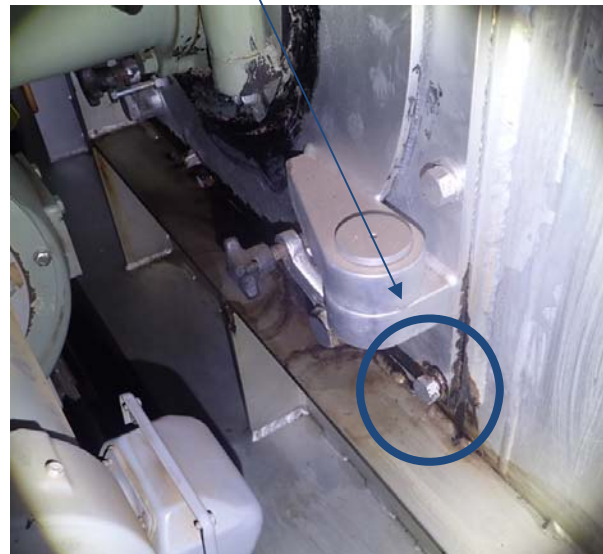
# (参考) 設備概要図と蒸気状の気体確認箇所

## 雑固体廃棄物焼却設備
