- 1号機においては、遠隔操作ロボット（以下、水中ROV）による原子炉格納容器（以下、PCV）内部調査に向け、2019年4月8日から2021年10月14日にかけて、水中ROVをPCV内へ投入するルート構築作業等を行いました。
＜2021年11月25日までにお知らせ済み＞
- 11月5日から、1号機原子炉建屋1階西側において、水中ROVをPCV内に投入するための装置（図1参照）の設置作業等を進めてまいりました。
- 本日（12月16日）、これらの作業が完了したことから、明日（12月17日）、水中ROVがPCV側に円滑に投入できることの動作確認作業を行います。
- 動作確認作業にあたっては、当該作業の間、PCV内外を隔てる隔離弁を開けることから、ケーブルドラム及びシールボックスの接合部や、隔離弁とグローブボックスの接合部においてPCVの閉じ込め機能を確保した上で、作業エリアのダスト濃度及びPCVの圧力等を適切に監視しながら、作業を進めてまいります。
- 来年（2022年）1月中旬のPCV内部調査開始に向け、引き続き、安全を最優先に慎重に作業を進めてまいります。

図1. PCV内部調査装置イメージ図

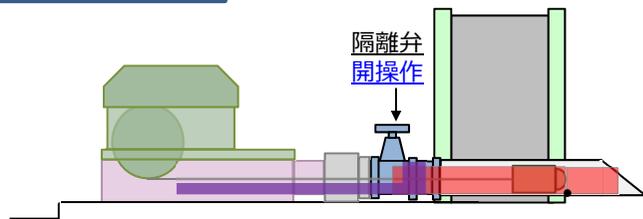
2. 水中ROV投入

(動作確認: 12/17)

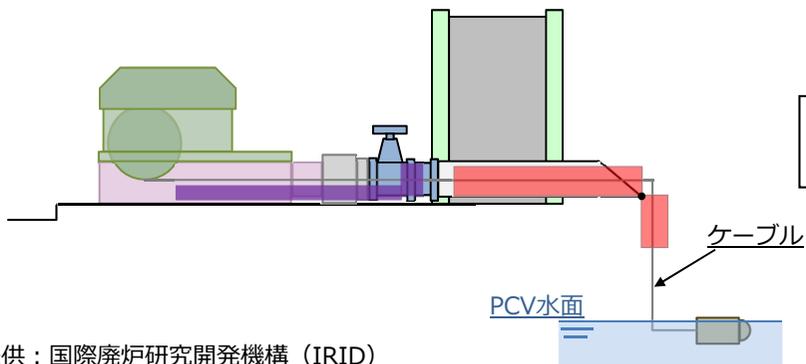
3. PCV内部調査

(2022年1月中旬以降)

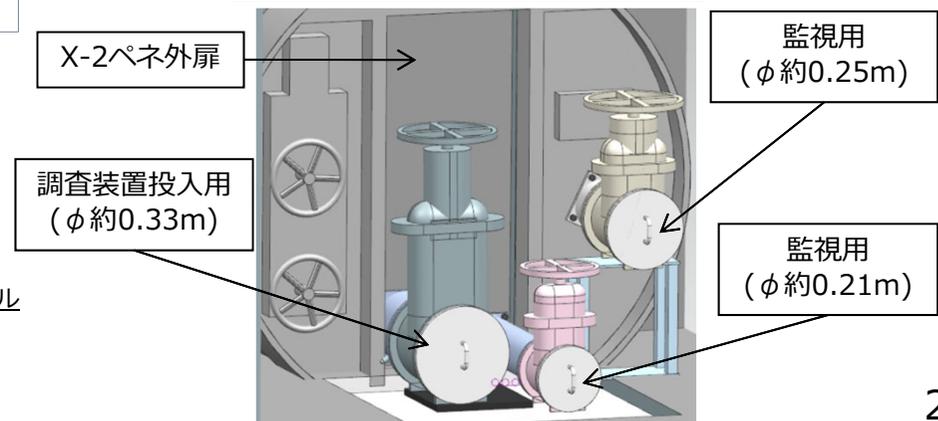
調査装置設置前及び撤去後のイメージ

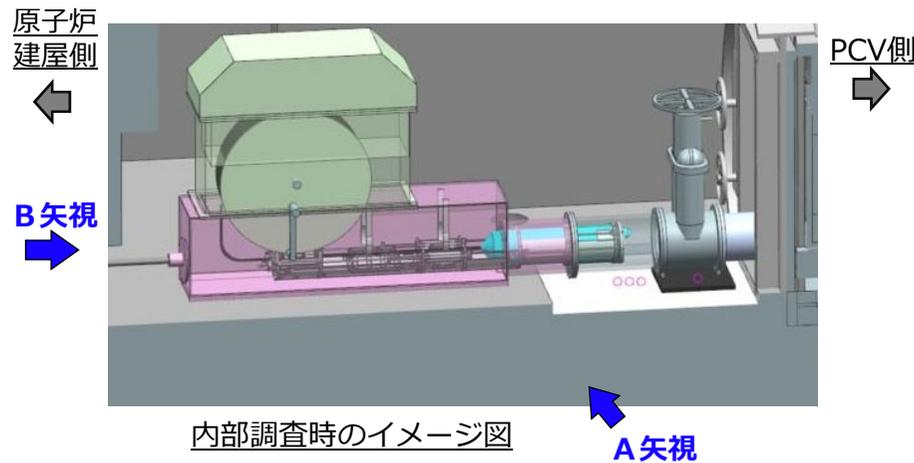
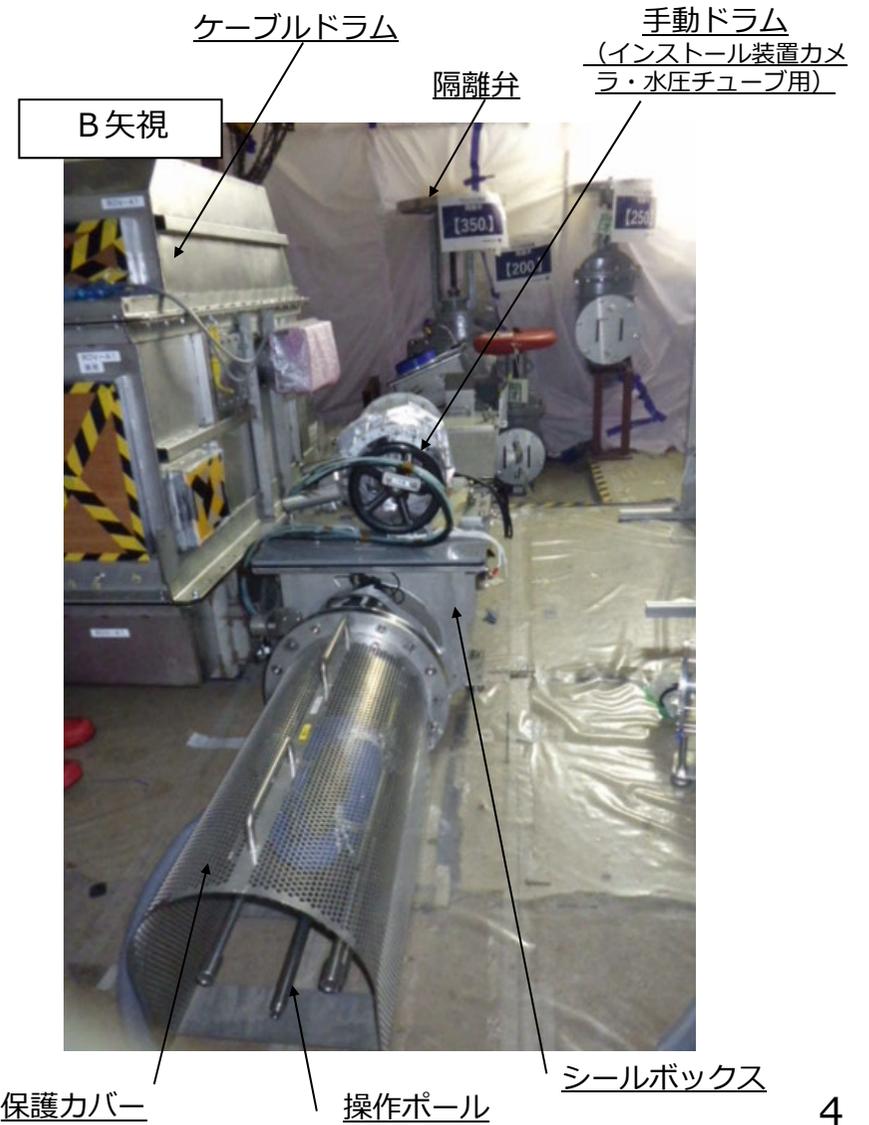
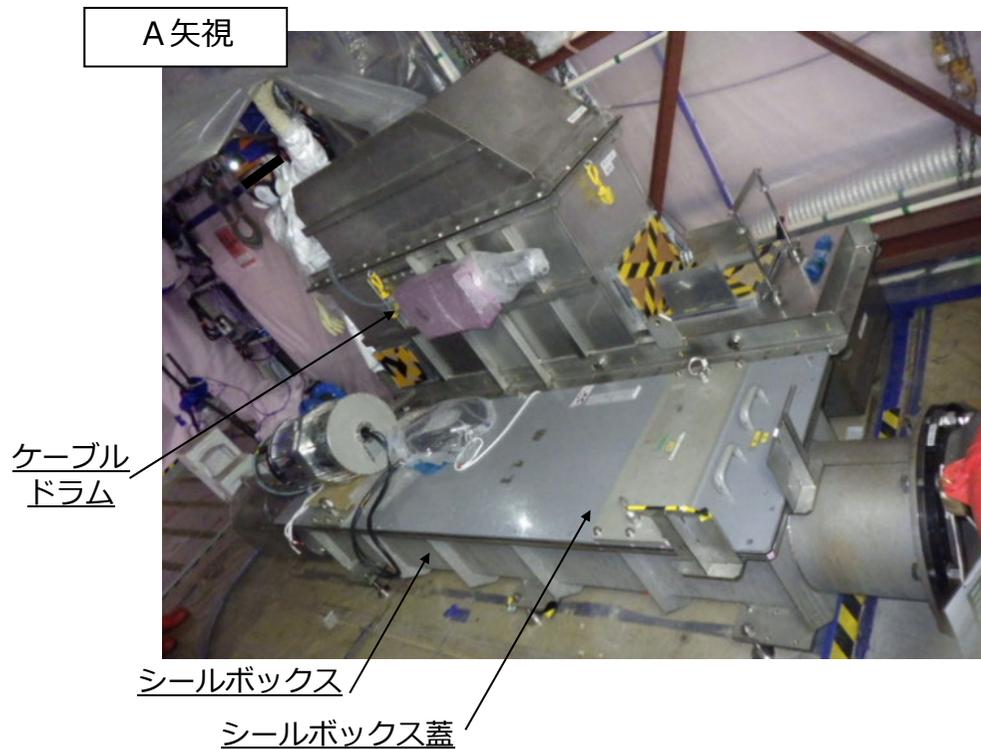
【参考】シールボックス設置作業状況（12/10時点）

※撮影時は、ROV動作確認のため、シールボックスの隣にケーブルドラムを設置した状態（2021.12.10撮影）
